Asbestinventarisatetest

Geenrijt 20, 3550 Heusden-Zolder

Attestnummer : 20241118-000250.000

Uitgegeven op : 18.11.2024

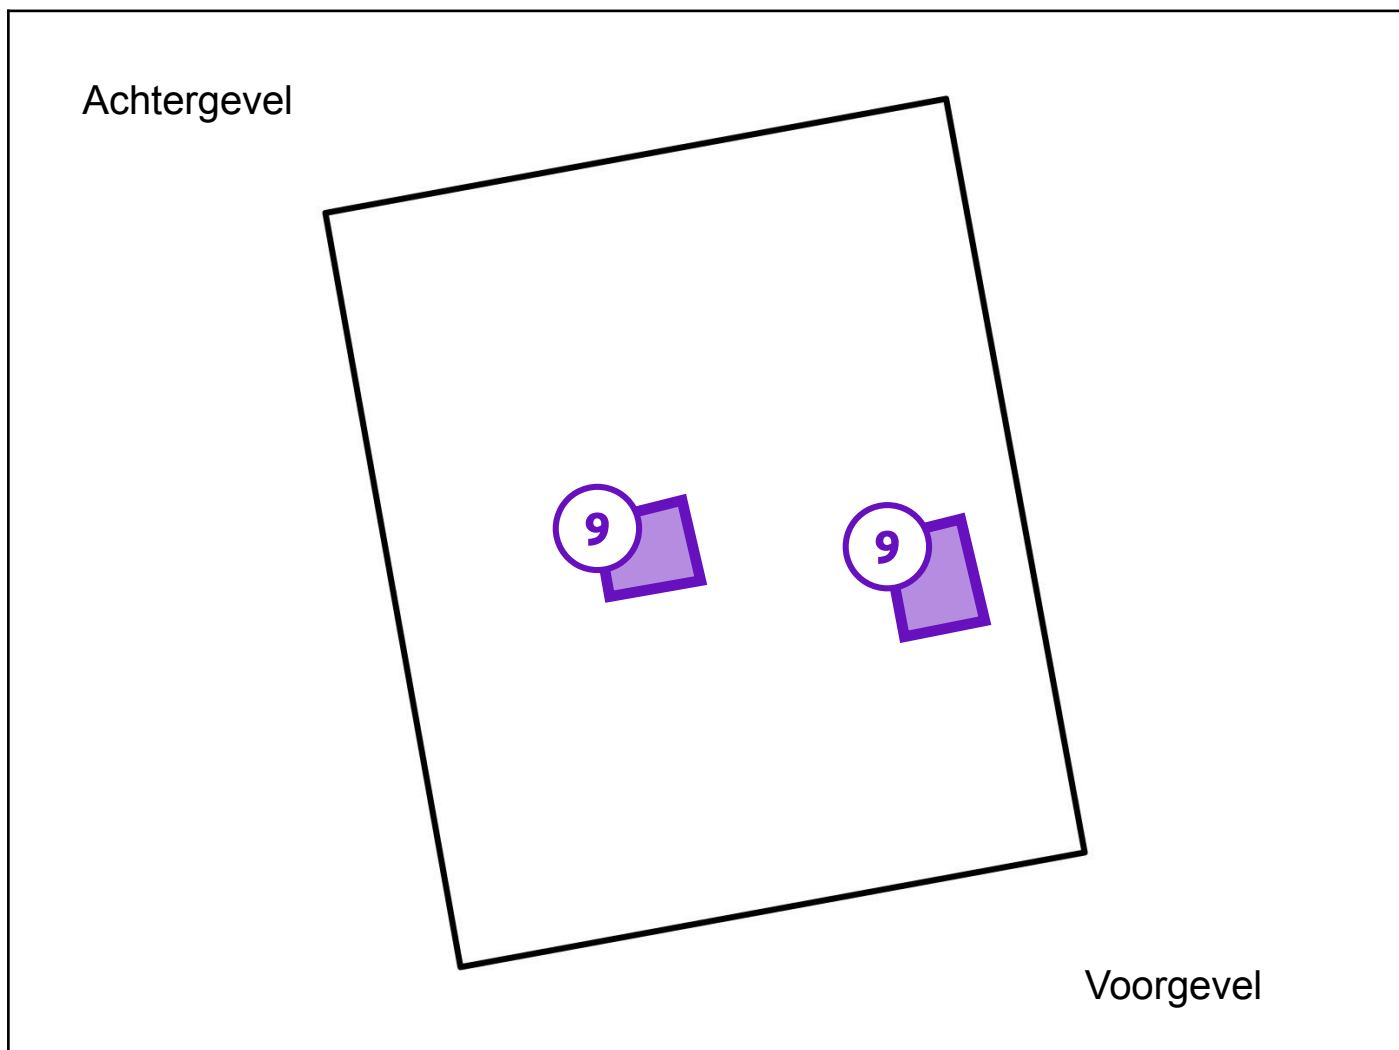
Plan 1.1: Woning plan

Beschrijving	Type	Actie
9. Schouw 2x	Beperking	-

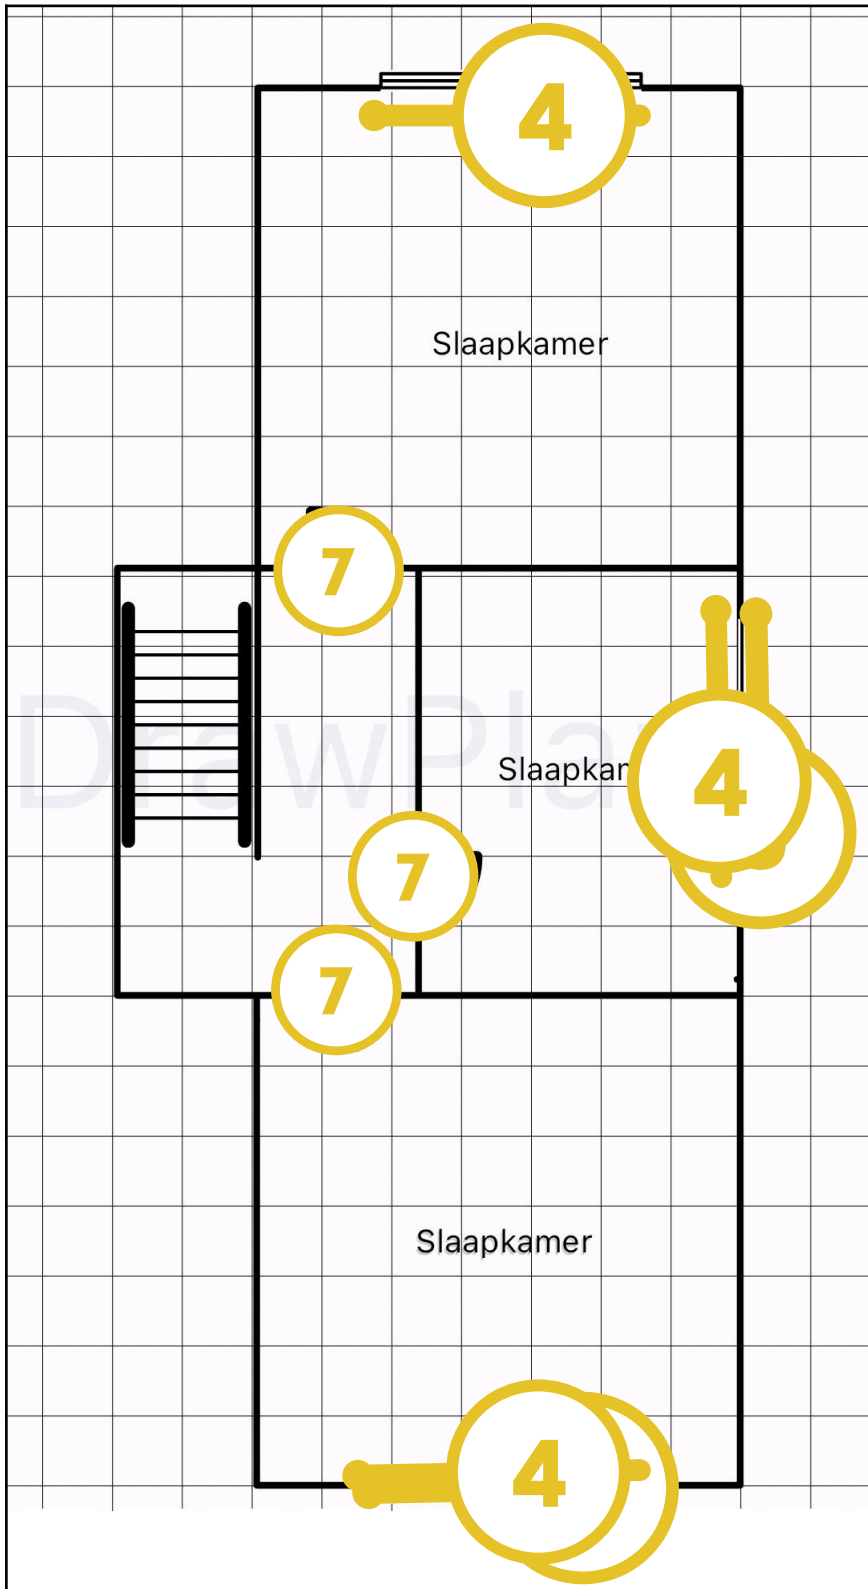
Plan 1.4: DIV

4. Venstertabletten binnen (massal)	Asbestmateriaal	Zorgvuldig beheren
6. Stopverf	Asbestmateriaal	Zorgvuldig beheren
7. Deurdorpels binnen (massal)	Asbestmateriaal	Zorgvuldig beheren

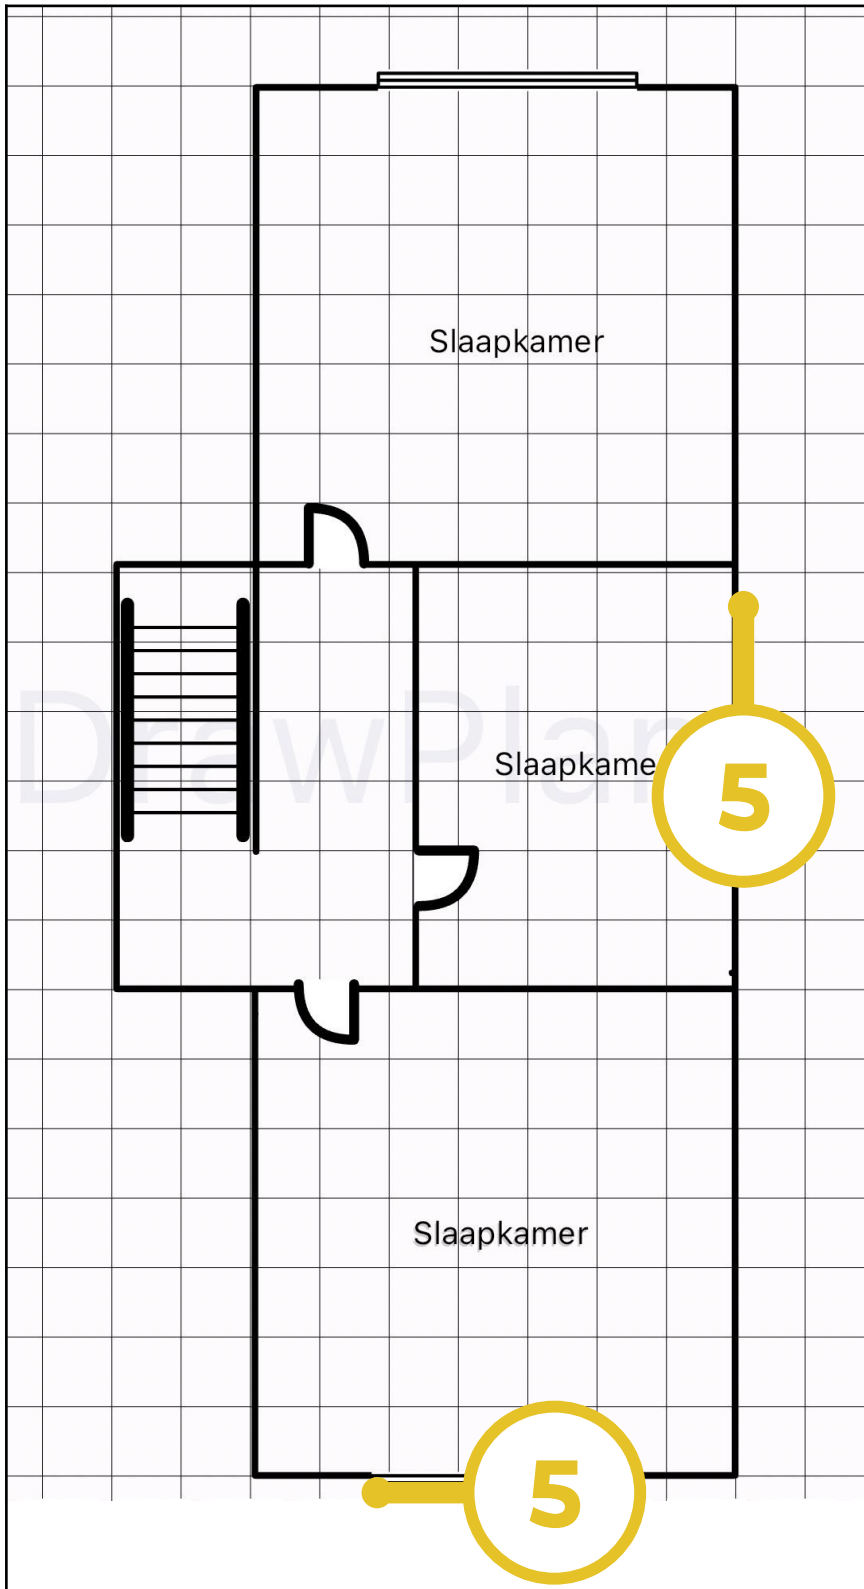
Plan 1.5: DIV 2

5. Mastiek

Asbestmateriaal

Zorgvuldig beheren

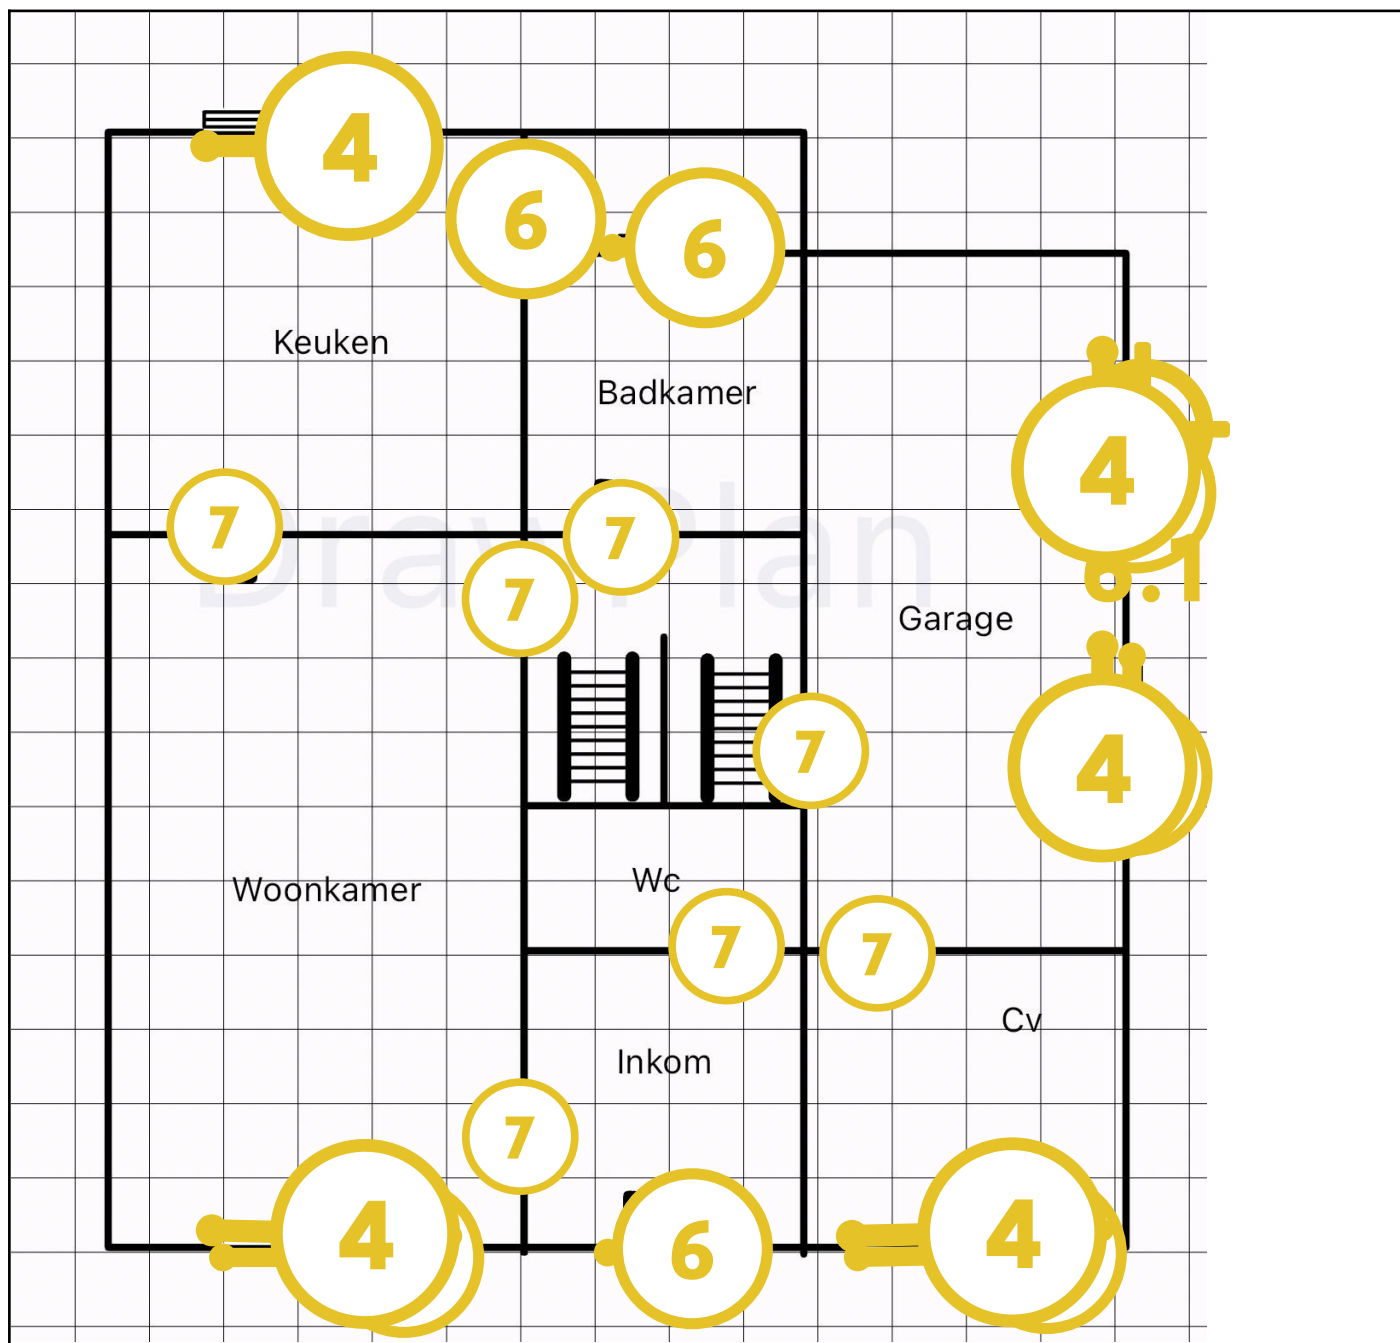
Plan 1.8: DIV

Beschrijving	Type	Actie
4. Venstertabletten binnen (massal)	Asbestmateriaal	Zorgvuldig beheren
6. Stopverf	Asbestmateriaal	Zorgvuldig beheren
6.1 Code: 1	Puntmonster	-

7. Deurdorpels binnen (massal)

Asbestmateriaal

Zorgvuldig beheren

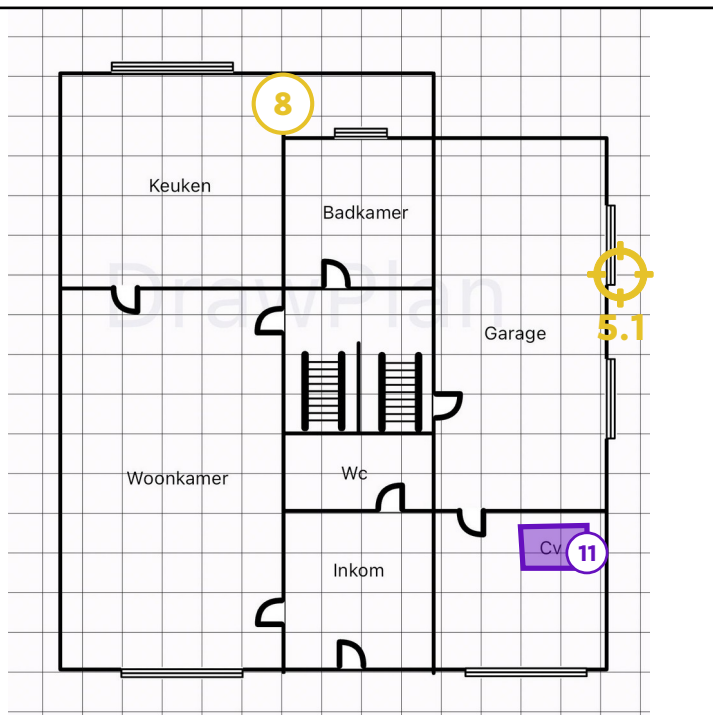
Plan 1.9: DIV 2

alle ramen excl keuken raam

Beschrijving	Type	Actie
5. Mastiek	Asbestmateriaal	Zorgvuldig beheren
5.1 Code: 2	Puntmonster	-
8. Glasal (visueel vastgesteld)	Asbestmateriaal	Zorgvuldig beheren
11. CV-Ketel: Saint Roch	Advies	-

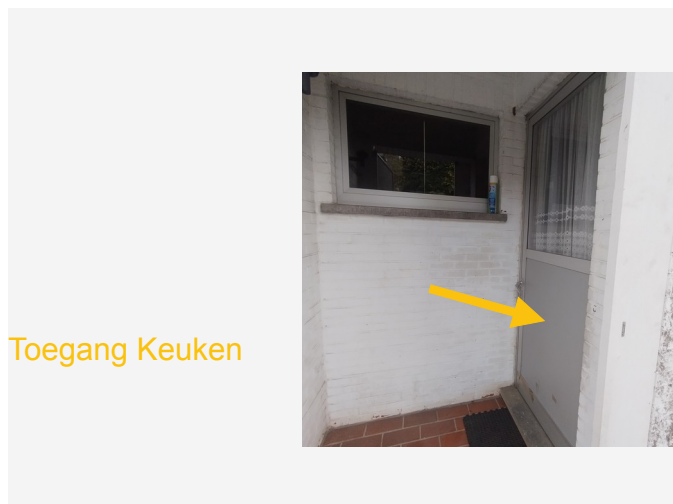
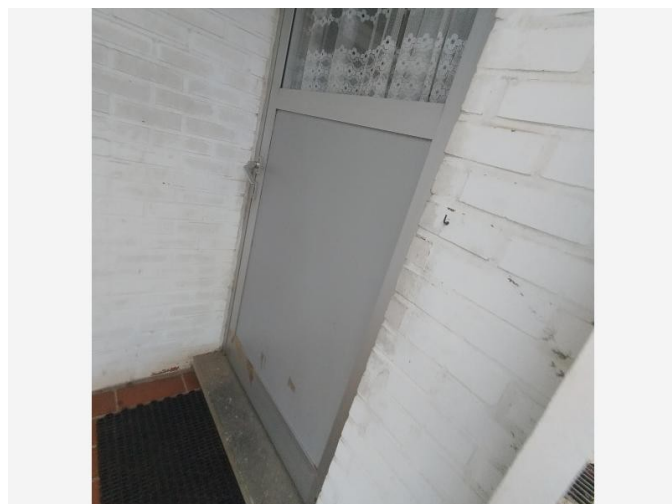
Beschrijving	Deurdorpels binnen (massal)
Omgeving	Binnen
Primaire drager	Wandopening verticaal (raam, deur, ...)
Asbestmateriaal	Plaat, paneel, tablet - Type Massal
Bindmiddel van asbestmateriaal	Cement
Gebondenheid op basis van bindmiddel	Hecht
Hoeveelheid (oppervlakte - dikte - aantal)	<ul style="list-style-type: none">• 0,50 m² - 2,50 cm - 1 stuk
Totaal volume	0,013 m ³
Eenvoudig bereikbaar	Ja
Bevestigingswijze	<ul style="list-style-type: none">• Verlijmd, ingegoten, versmeerd
Identificatiemethode	Vaststelling zonder monsternamen
Destructieve handeling voor identificatie	Nee
Opmerking	Visueel verdacht beschouwd. +- 10 Lm De vermelde oppervlaktes, diktes, gewichten en volumes betreffen een beredeneerde schatting. Er worden geen rechten verleend aan deze oppervlaktes/diktes/volumes.

- Eenvoudige handelingen: mag via doe-het-zelf of door werknemer(s) met opleidingsattest eenvoudige handelingen
EH via doe-het zelf : De dorpels of tabletten kunnen voorzichtig losgebeiteld worden, zonder de toepassing zelf te breken , extra bevochtigen om stof te voorkomen
Standaard dragen van de nodige wegwerp beschermingsmiddelen FFP 3 masker , handschoenen en tyvec CAT III type 5-6

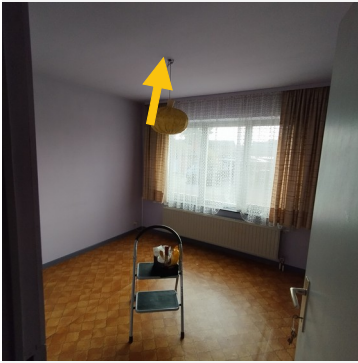
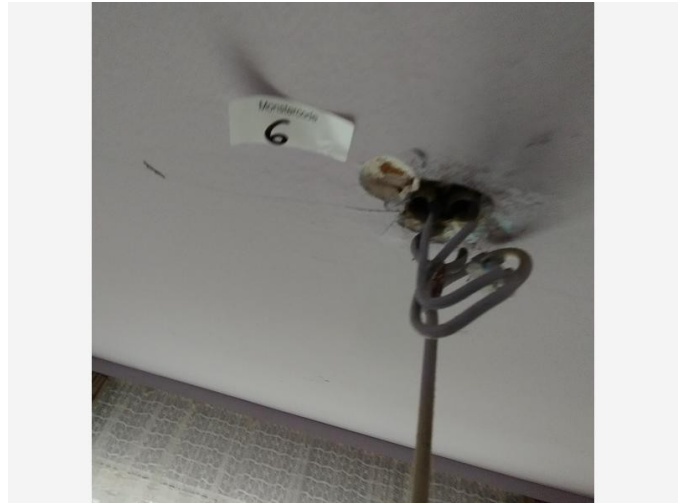
Fiche 12: Plafondpleister

Geen asbest

Slaapkamer voorgevel

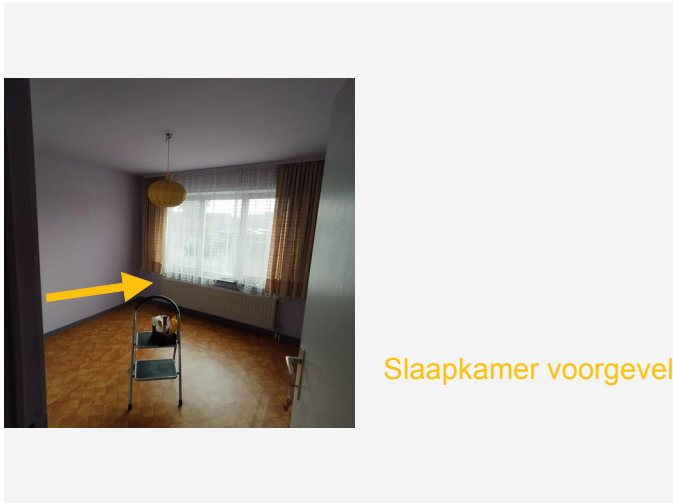
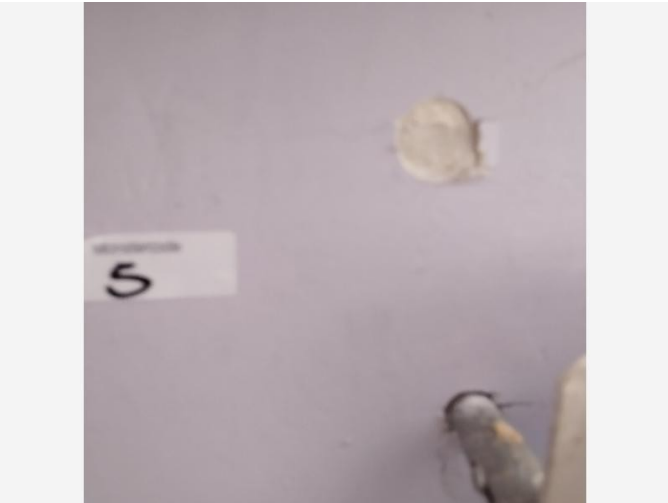
Fiche 14: Muurpleister

Geen asbest

Slaapkamer voorgevel
