# Asbestinventarisatetest

De Most 1.1, 2490 Balen

Attestnummer : 20260403-000322.000

**Niet-asbestveilig**

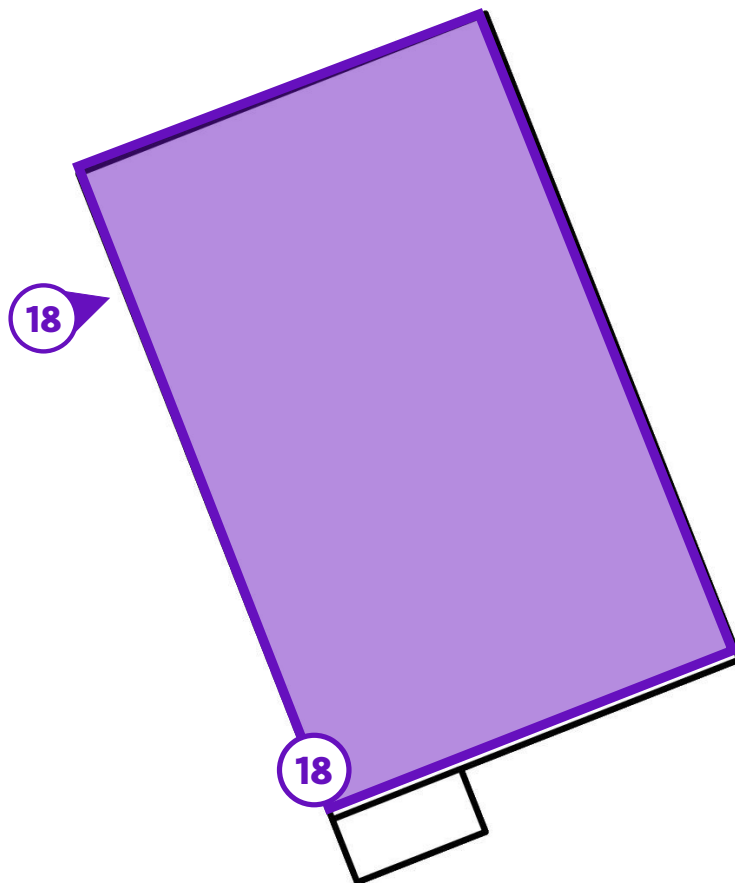
## Plan 1.15: Woning plan

| Beschrijving | Type | Actie |
|---|---|---|
| 18. Onderdak niet verdacht | Overige ruimte of materiaal | - |

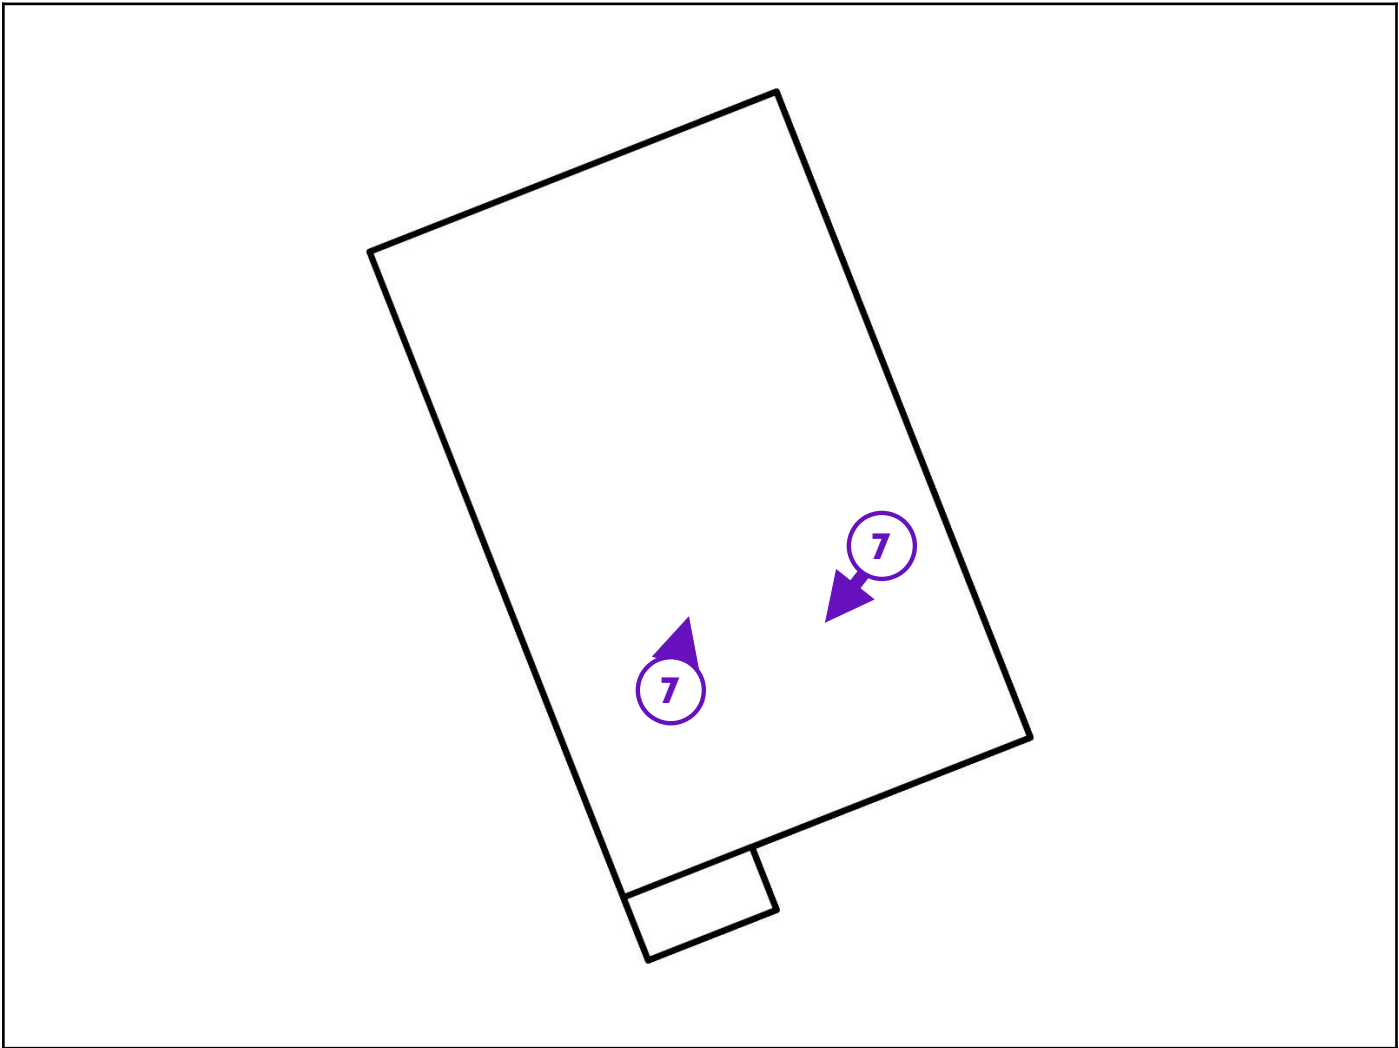
# Plan 1.16: Woning plan

| Beschrijving | Type | Actie |
|---|---|---|
| 7. Schouw op het dak (beperkingsfiche) | Beperking | - |

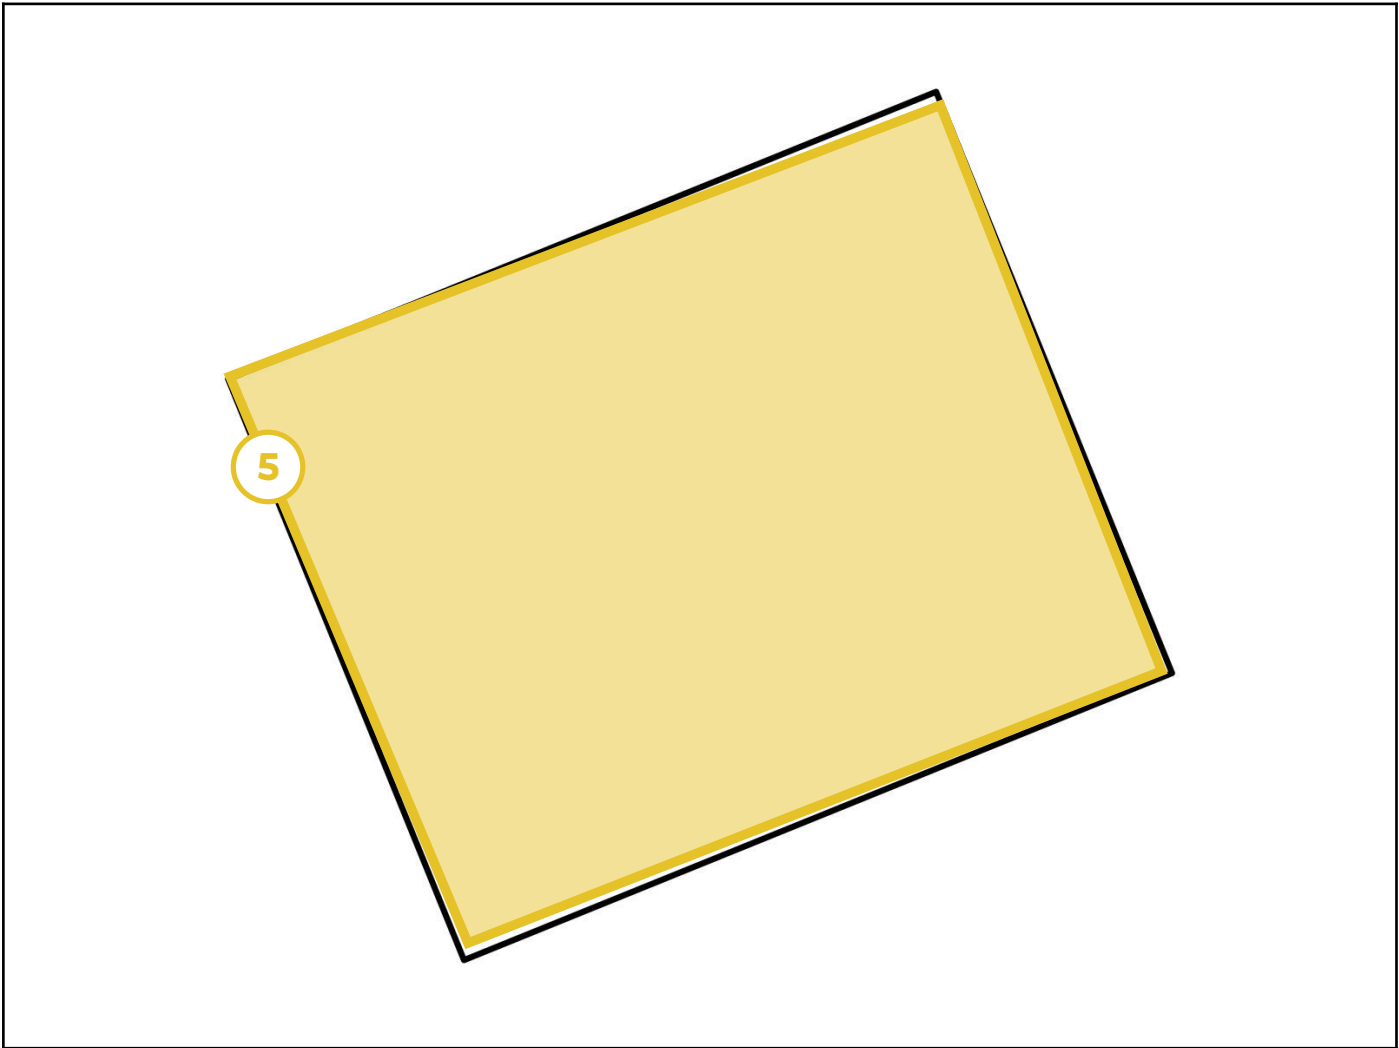
## Plan 2.2: Tuinhuis plan

| Beschrijving | Type | Actie |
|---|---|---|
| 5. Onderdak (staalname) | Asbestmateriaal | Zorgvuldig beheren |

(dak werker met 8u basisopleiding asbest) indien de platen eenvoudig te verwijderen zijn zonder kans op breken kan dit via doe-het-zelf of door werknemer(s) met opleidingsattest eenvoudige handelingen; Dek de zoldervloer af met plastic folie . Standaard dragen van de nodige wegwerp beschermingsmiddelen FFP 3 masker , handschoenen en tyvec CAT III type 5-6 , afspoelbaar schoeisel Verwijder de dakpannen. Fixeer het plaatmateriaal , de asbesthoudende platen één voor één en in hun geheel verwijderen. Niet gooien, niet breken. Verwijder onder verneveling of tussentijds voldoende bevochtigen tijdens de volledige duur van de werken. Dubbel verpakken in plastic folie , luchtdicht verpakken of plaats in container met asbestbag. Reinig Nadien de draagstructuur met vochtige doeken (+stofzuiger met absoluut filter kan niet gehuurd worden dus voor een particulier niet mogelijk .) Alle werknemer(s) moeten wel beschikken over een opleidingsattest eenvoudige handelingen 8u. Een vastgesteld asbesthoudend onderdak mag niet definitief

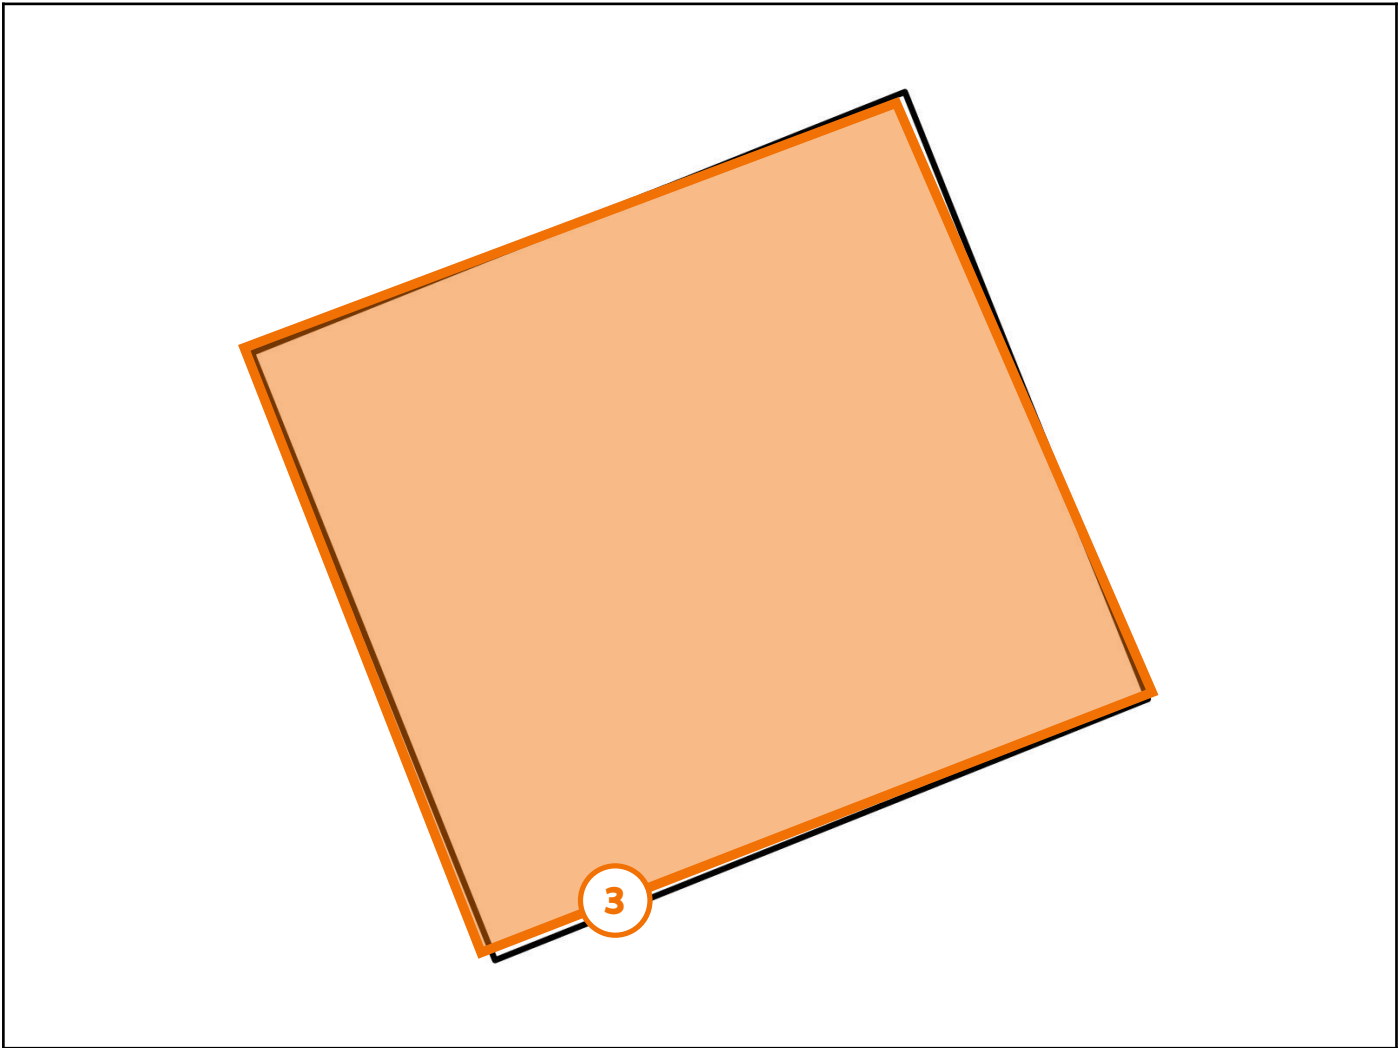
# Plan 3.1: Serre plan

| Beschrijving | Type | Actie |
|---|---|---|
| 3. Kit kozijn-glas (met staalname) aluminium raam serre | Asbestmateriaal | <div>Verwijderen</div> |

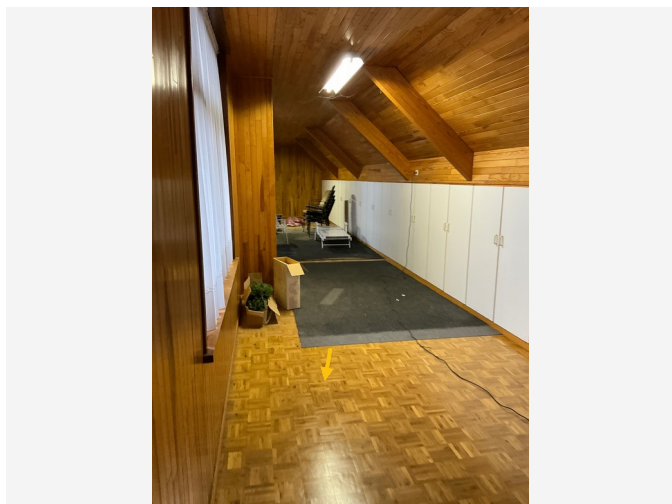
Situeringsfoto

| Basis voor advies | De asbestdeskundige beoordeelt het materiaal als niet-asbestverdacht. |

In het verleden werd vaak asbesthoudende zwarte lijm gebruikt voor het vastlijmen van parkettegels/vloer .

Er waren geen losliggende planken of beschadigingen.

Bij renovatie extra controle uit te voeren.
