Asbestinventarisatetest

Londerzeelseweg 43, 1880 Kapelle-op-den-Bos

Attestnummer : 20240515-000427.000

Uitgegeven op : 15.05.2024

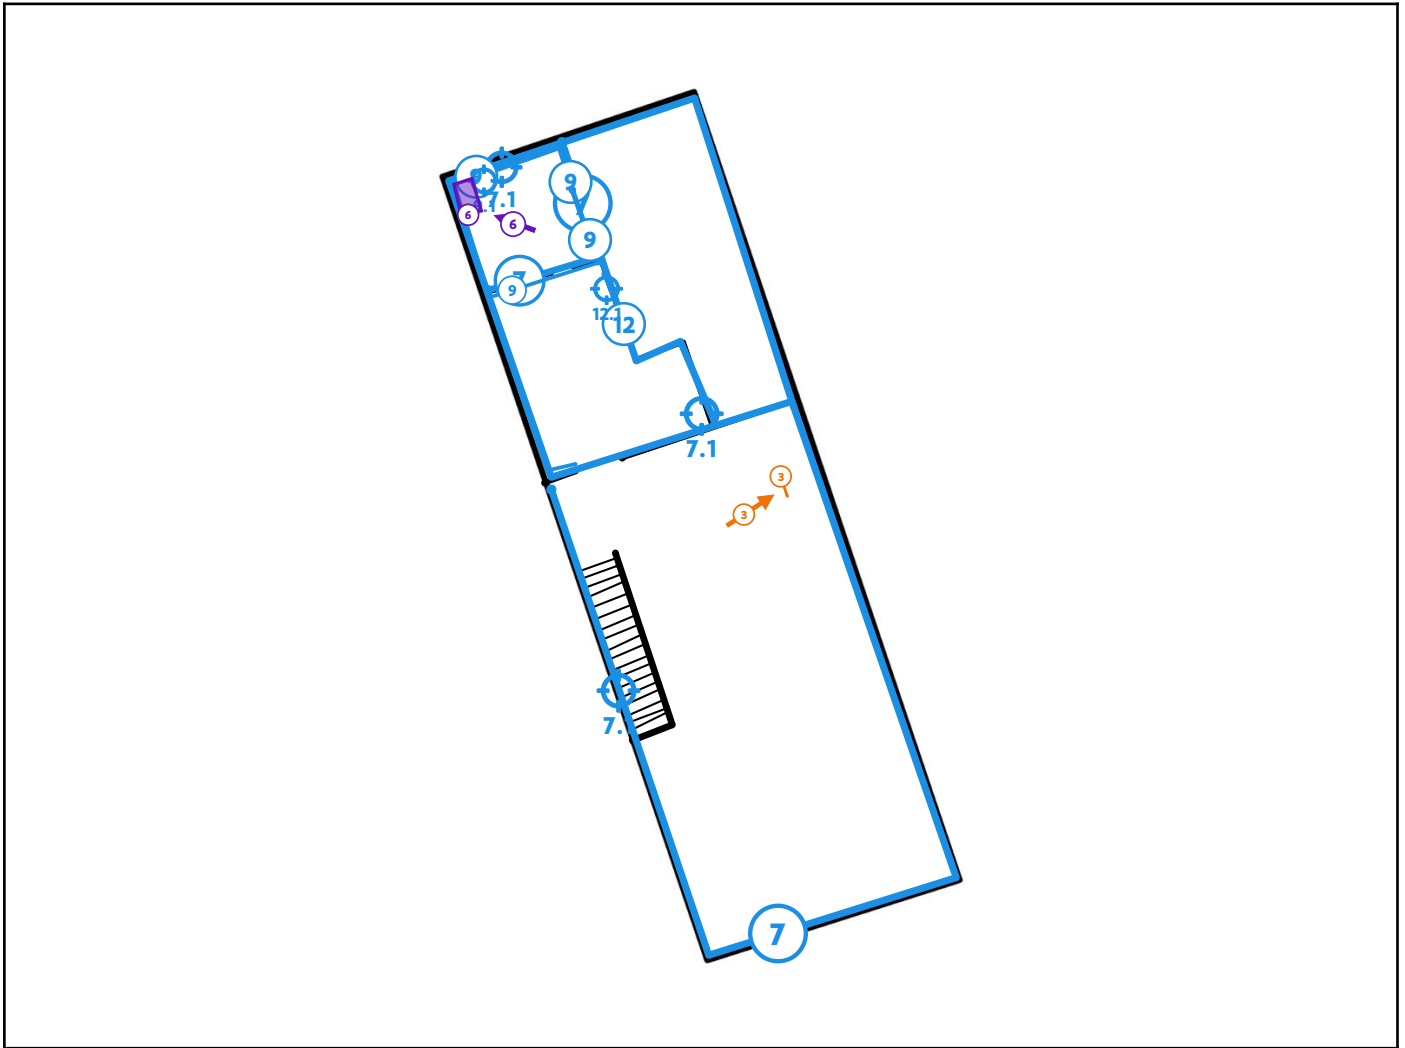
Plan 1.1: Gelijkvloers

Beschrijving	Type	Actie
3. Kachelkoord	Asbestmateriaal	Verwijderen
6. Verwarmingsketels	Advies	-
7. Pleisterwerk muren	Geen asbest	-
7.1 Code: 001	Mengmonster	-
9. Wandtegels badkamer en keuken	Geen asbest	-
9.1 Code: 004	Puntmonster	-
12. Afkitting binnenraam	Geen asbest	-

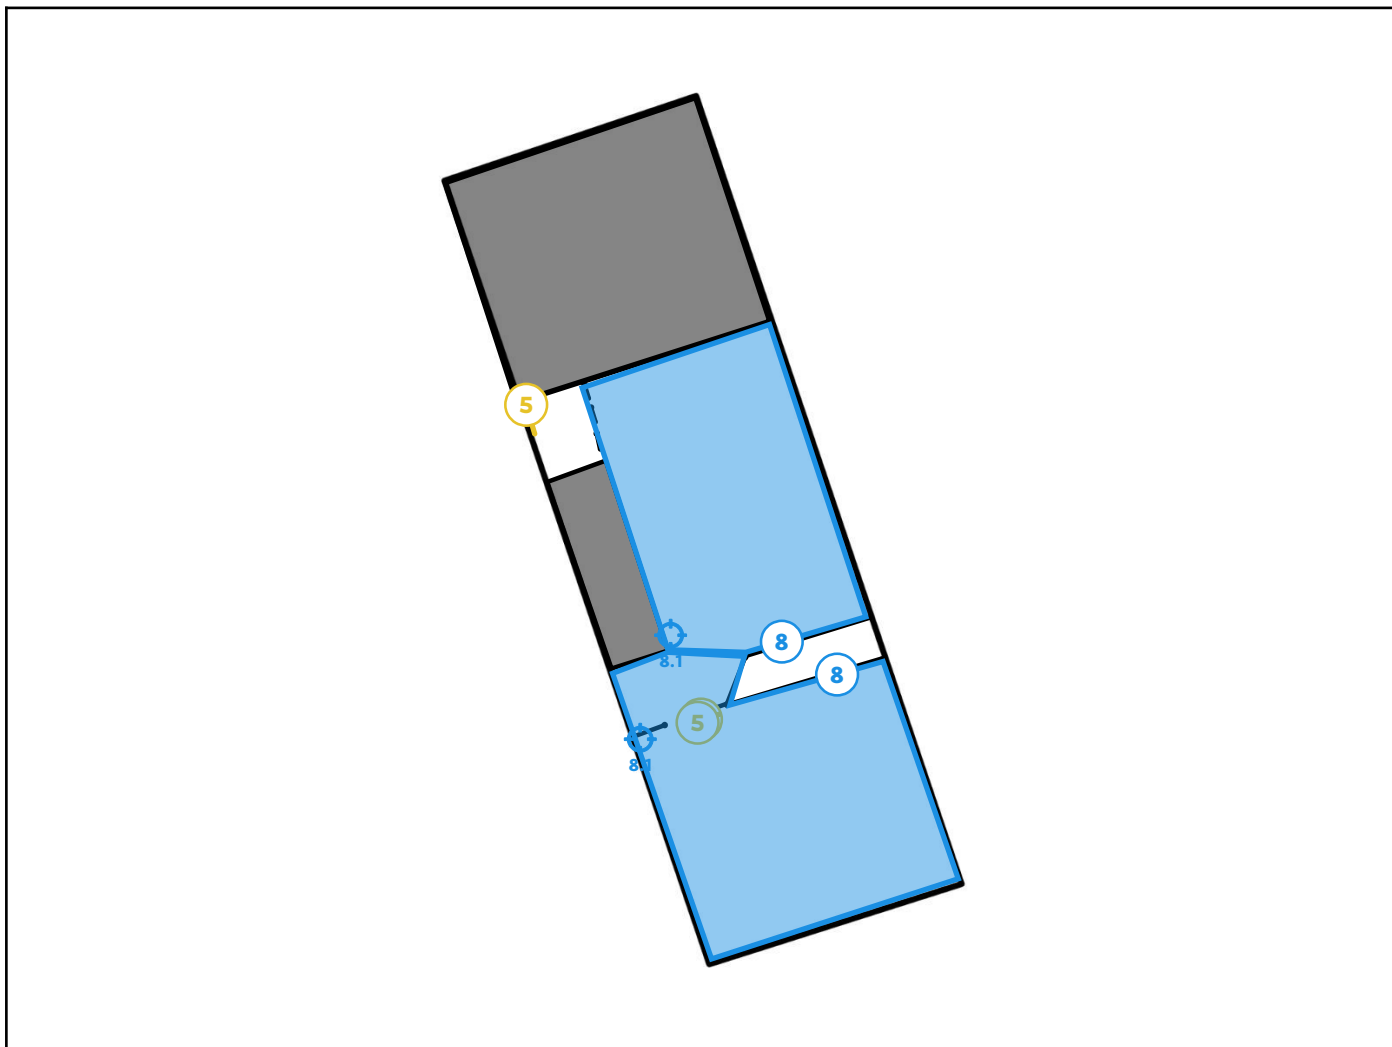
Plan 1.2: 1ste verdiep

Beschrijving	Type	Actie
5. Lichtschakelaars	Asbestmateriaal	Zorgvuldig beheren
8. Pleisterwerk plafond	Geen asbest	-
8.1 Code: 002	Mengmonster	-

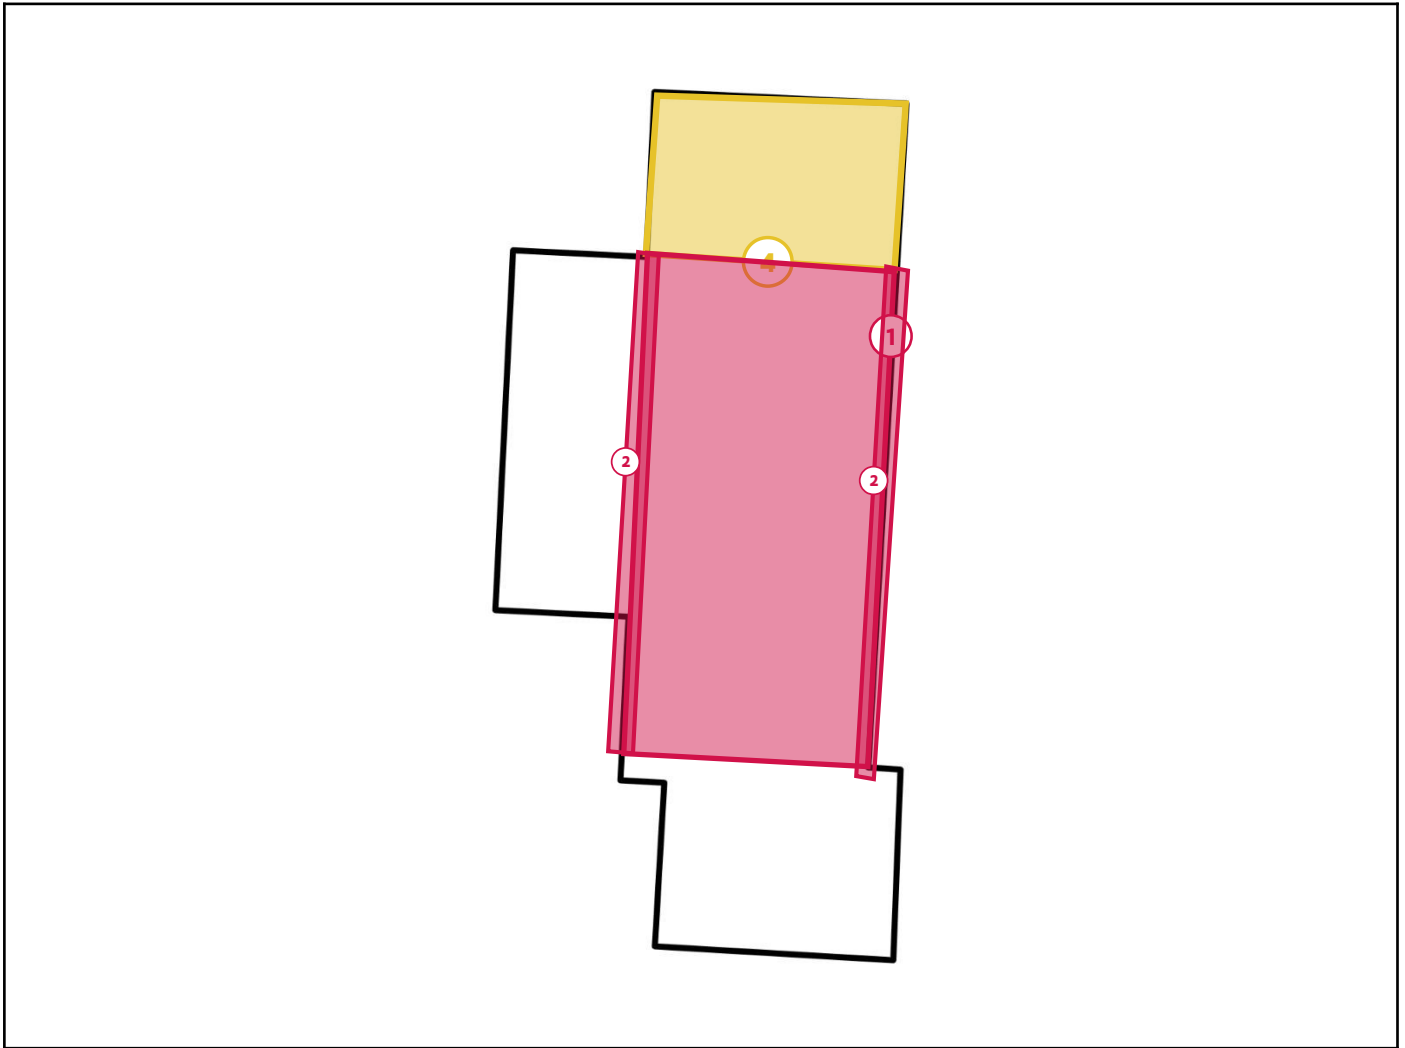
Plan 2.1: Bovenaanzicht

Beschrijving	Type	Actie
1. Dak garage	Asbestmateriaal	Dringend verwijderen
2. Slib in dakgoot	Asbestmateriaal	Dringend verwijderen
4. Onderdakplaten	Asbestmateriaal	Zorgvuldig beheren

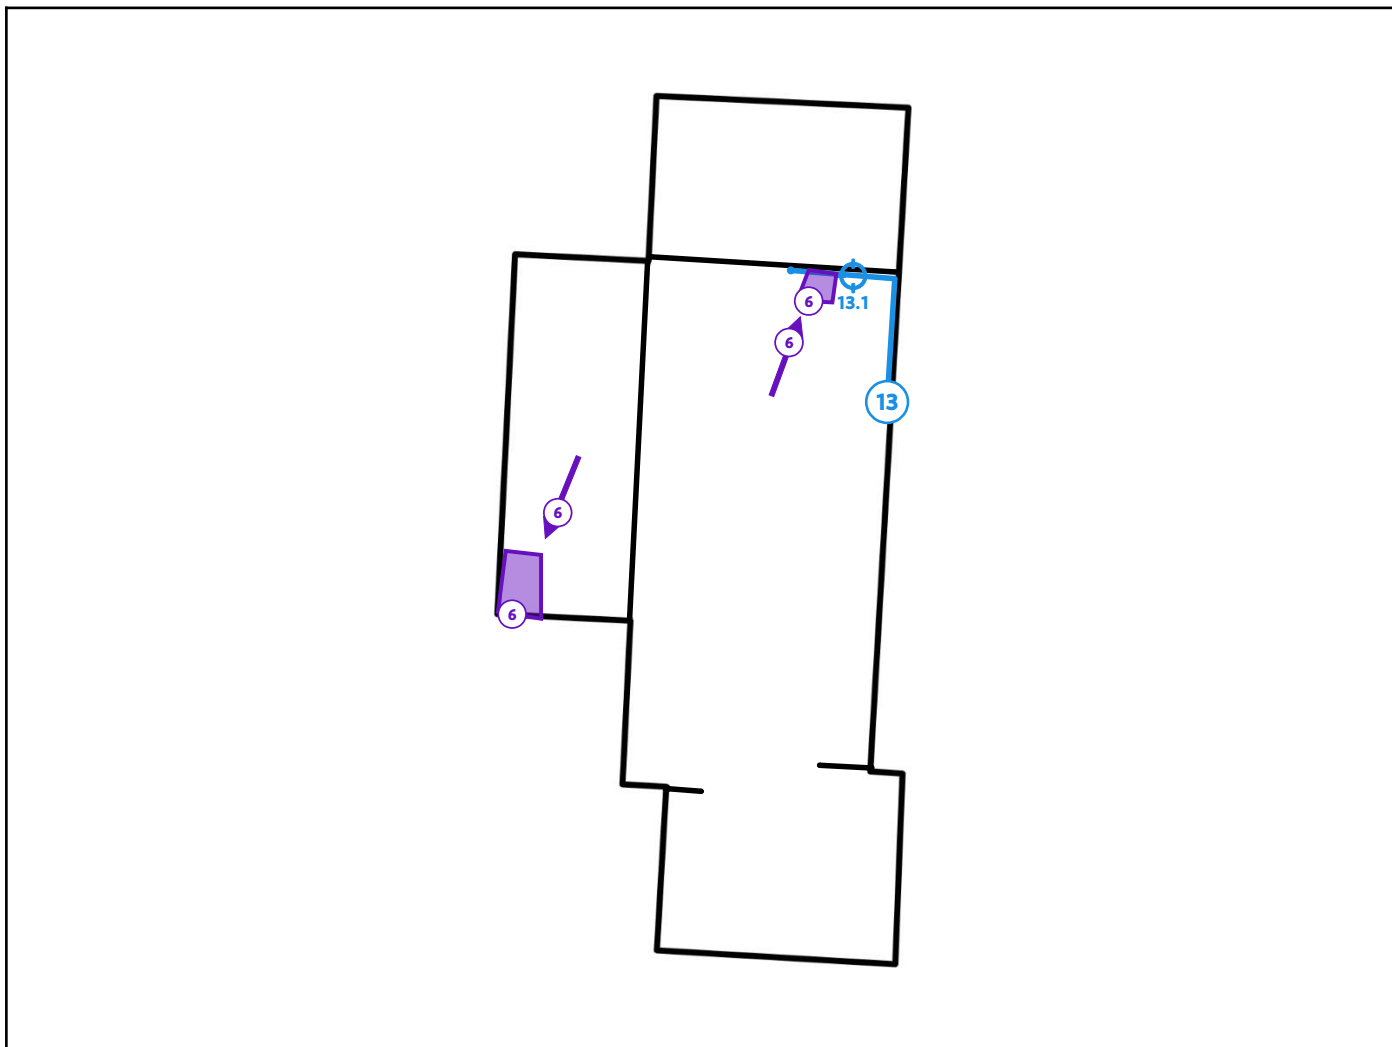
Plan 2.2: Grondplan

Beschrijving	Type	Actie
6. Verwarmingsketels	Advies	-
13. Wandtegels garage	Geen asbest	-
13.1 Code: 003	Puntmonster	-
