Asbestinventarisatetest

Marktstraat 19, 1745 Opwijk

Attestnummer : 20240731-000099.000

Niet-asbestveilig

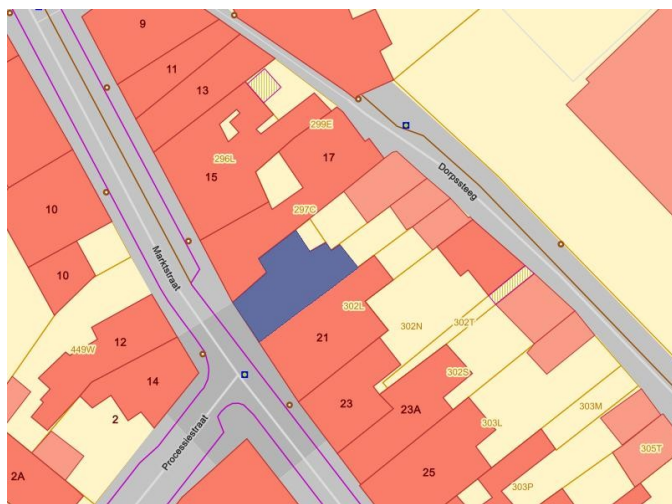
Zone 1: Woning

- 4** **Asbestmaterialen**
- 0 Beperkingen
- 0 Uitsluitingen
- 0 Roerende goederen
- 0 Puin, steenslag, (water)bodem
- 4** **Adviezen**
- 3** **Geen asbest**

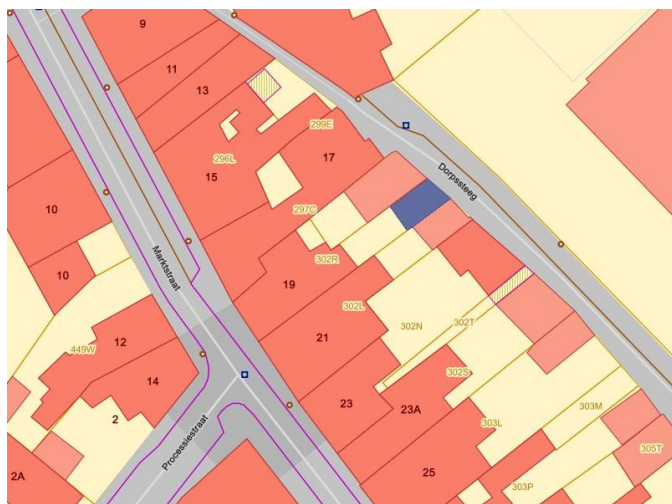
Zone 2: Garage

- 0 Asbestmaterialen
- 0 Beperkingen
- 0 Uitsluitingen
- 0 Roerende goederen
- 0 Puin, steenslag, (water)bodem
- 0 Adviezen
- 1 Geen asbest**
