Asbestinventarisatetest

Terlindenstraat 78, 1740 Ternat

Attestnummer : 20240418-000533.000

Uitgegeven op : 18.04.2024

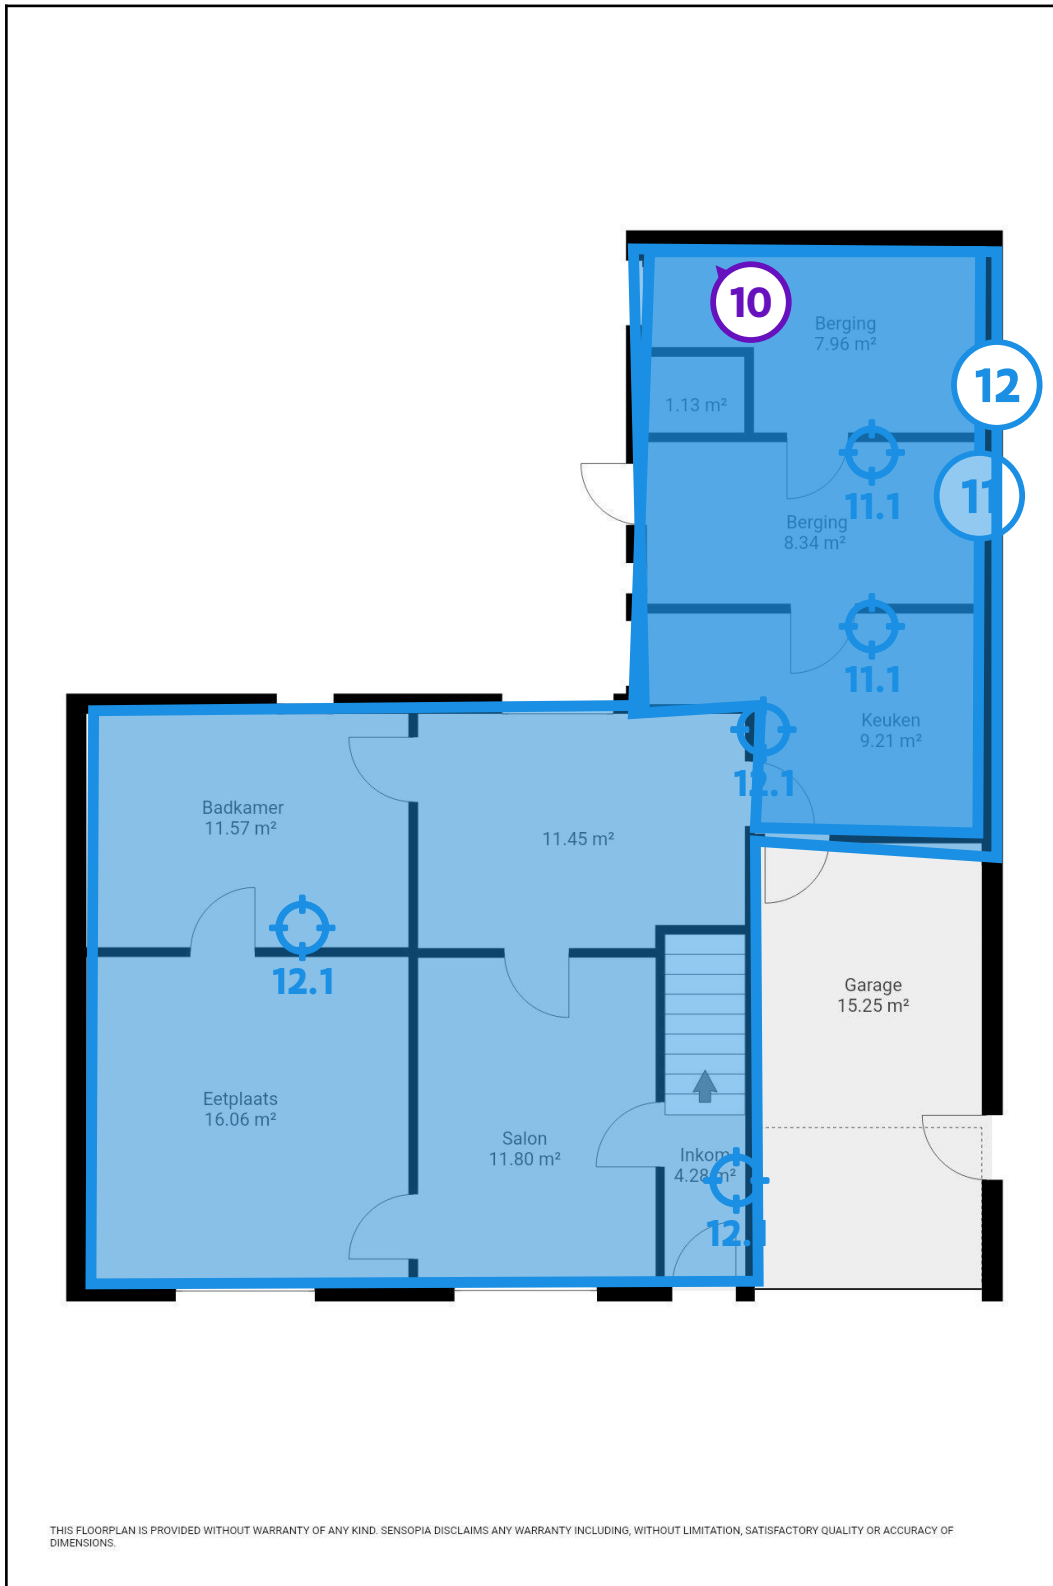
Plan 1.2: gelijkvloers

10. Boiler	Advies	-
11. Pleisterwerk plafond	Geen asbest	-
11.1 Code: 002	Mengmonster	-
12. Pleisterwerk muur	Geen asbest	-
12.1 Code: 001	Mengmonster	-

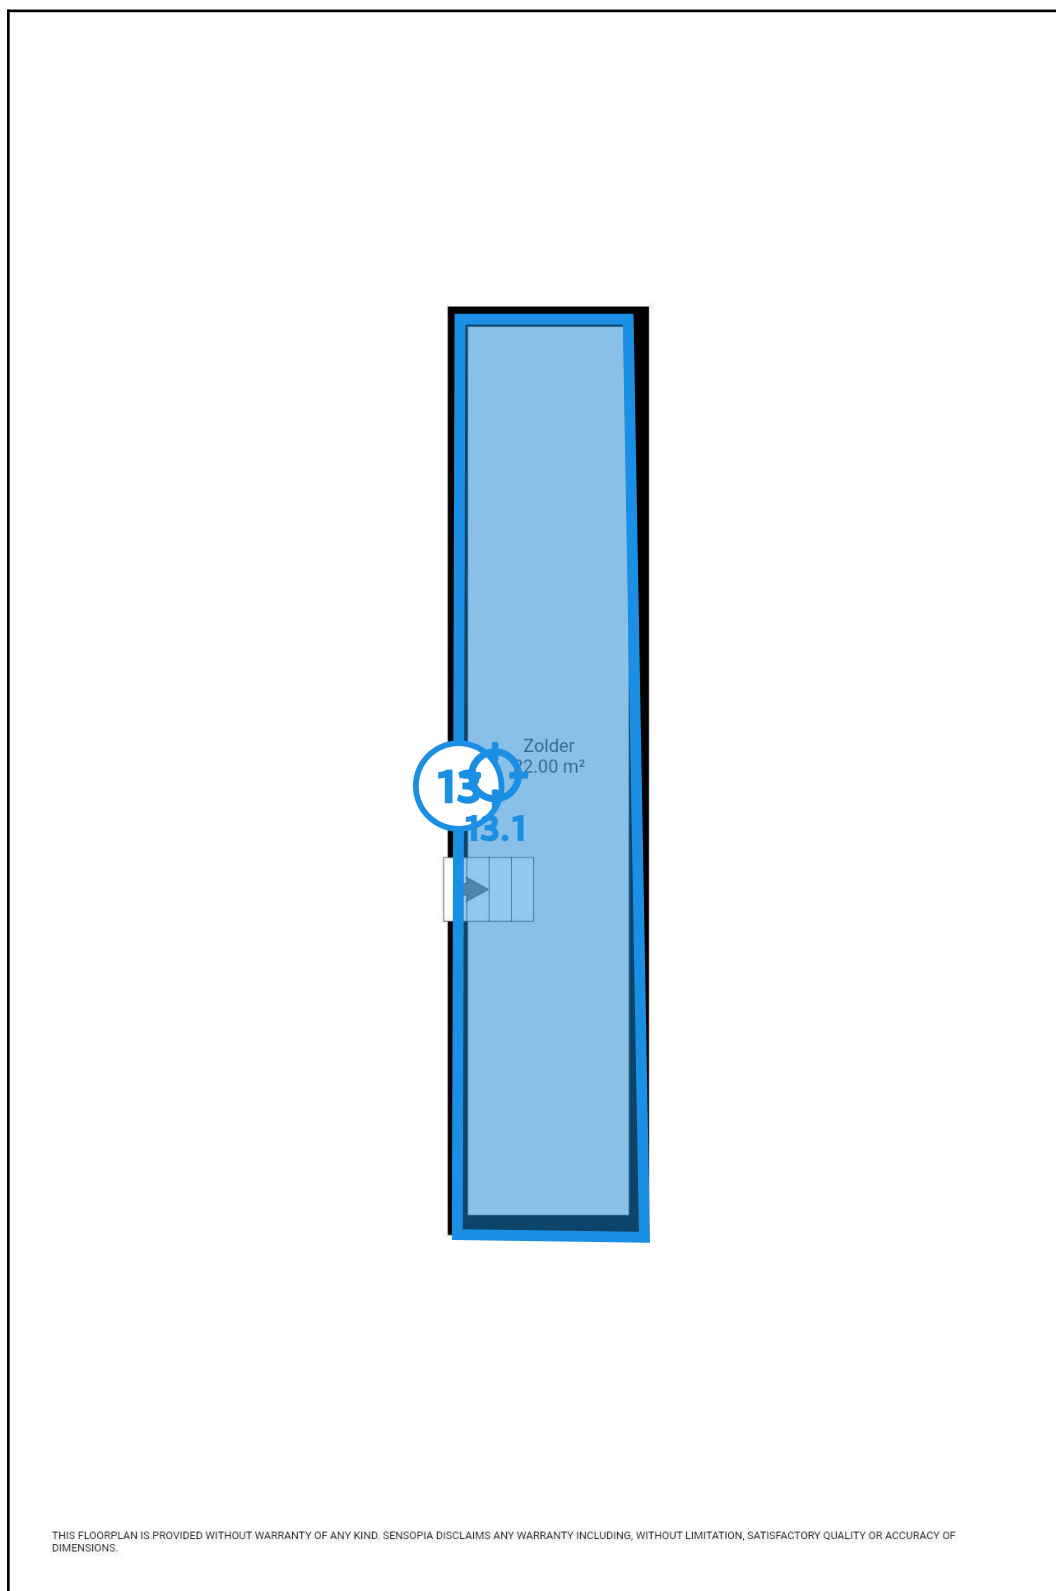
Plan 1.3: zolder

13. Onderdak woning	Geen asbest	-
13.1 Code: 003	Puntmonster	-

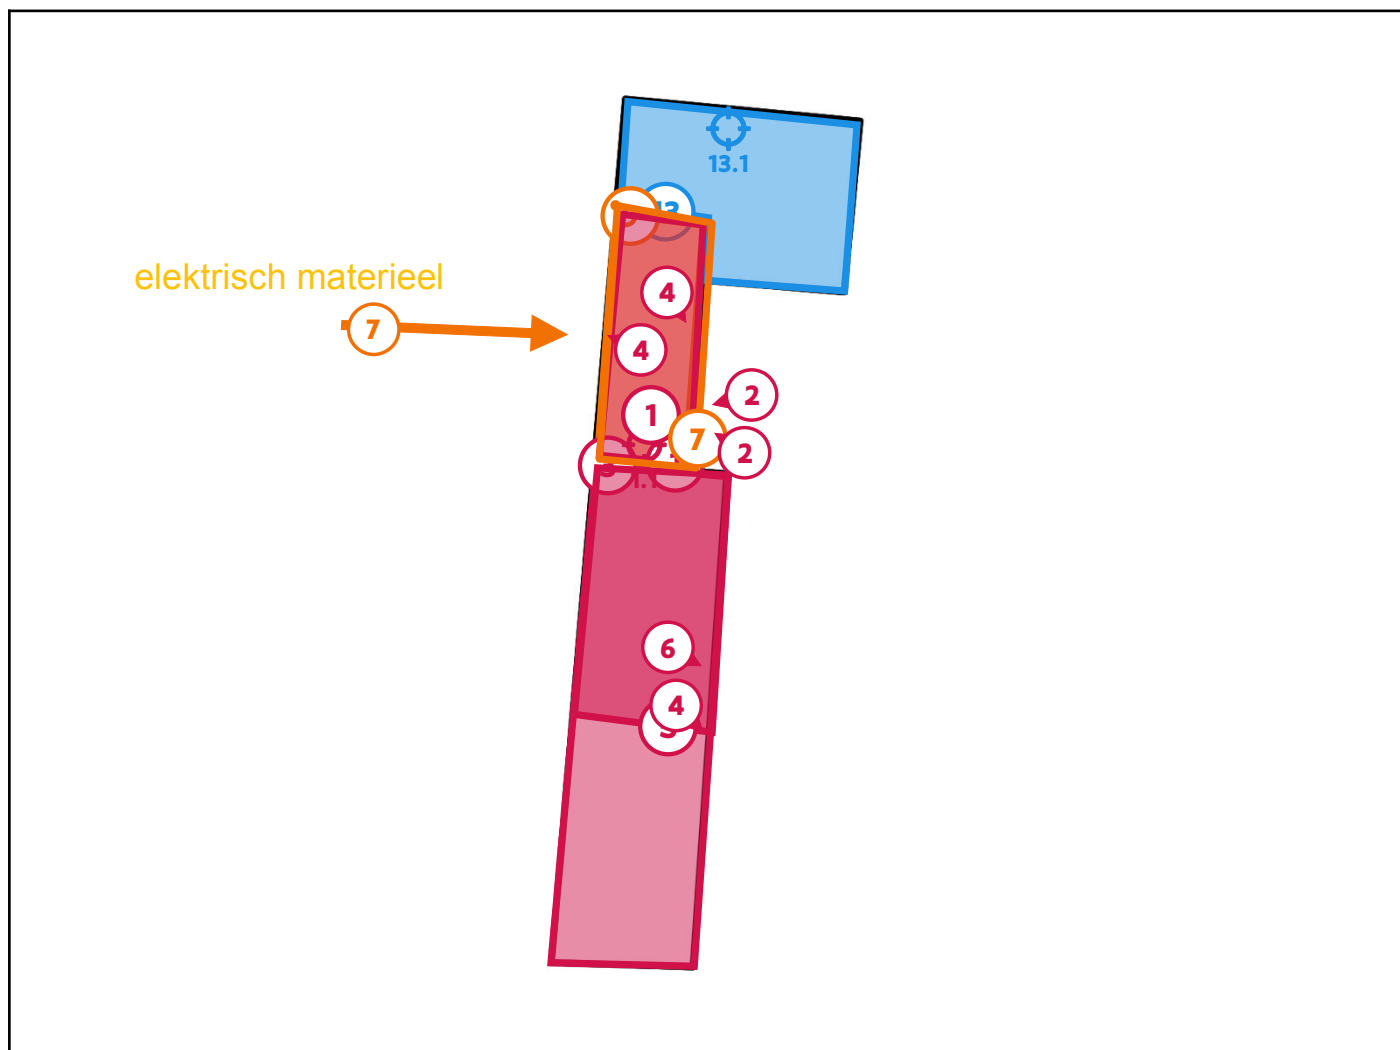
Plan 1.4: woning met aanhorigheden plan

Beschrijving	Type	Actie
1. Menuiserie platen achterbouw grenzend aan de woning	Asbestmateriaal	Dringend verwijderen
1.1 Code: 001*	Puntmonster	-
2. Bloembakken	Asbestmateriaal	Dringend verwijderen
3. Golfplaten dak schuur achteraan rechterkant vanaf straatzijde	Asbestmateriaal	Dringend verwijderen
4. Menuiserie platen	Asbestmateriaal	Dringend verwijderen

5. Menuiserie platen schuur achteraan rechterkant vanaf straatzijde	Asbestmateriaal	Dringend verwijderen
6. Buis	Asbestmateriaal	Dringend verwijderen
7. Elektrisch materieel achterbouw grenzend aan woning	Asbestmateriaal	Verwijderen
9. Golfplaten dak achterbouw grenzend aan woning	Asbestmateriaal	Verwijderen
13. Onderdak woning	Geen asbest	-
13.1 Code: 003	Puntmonster	-

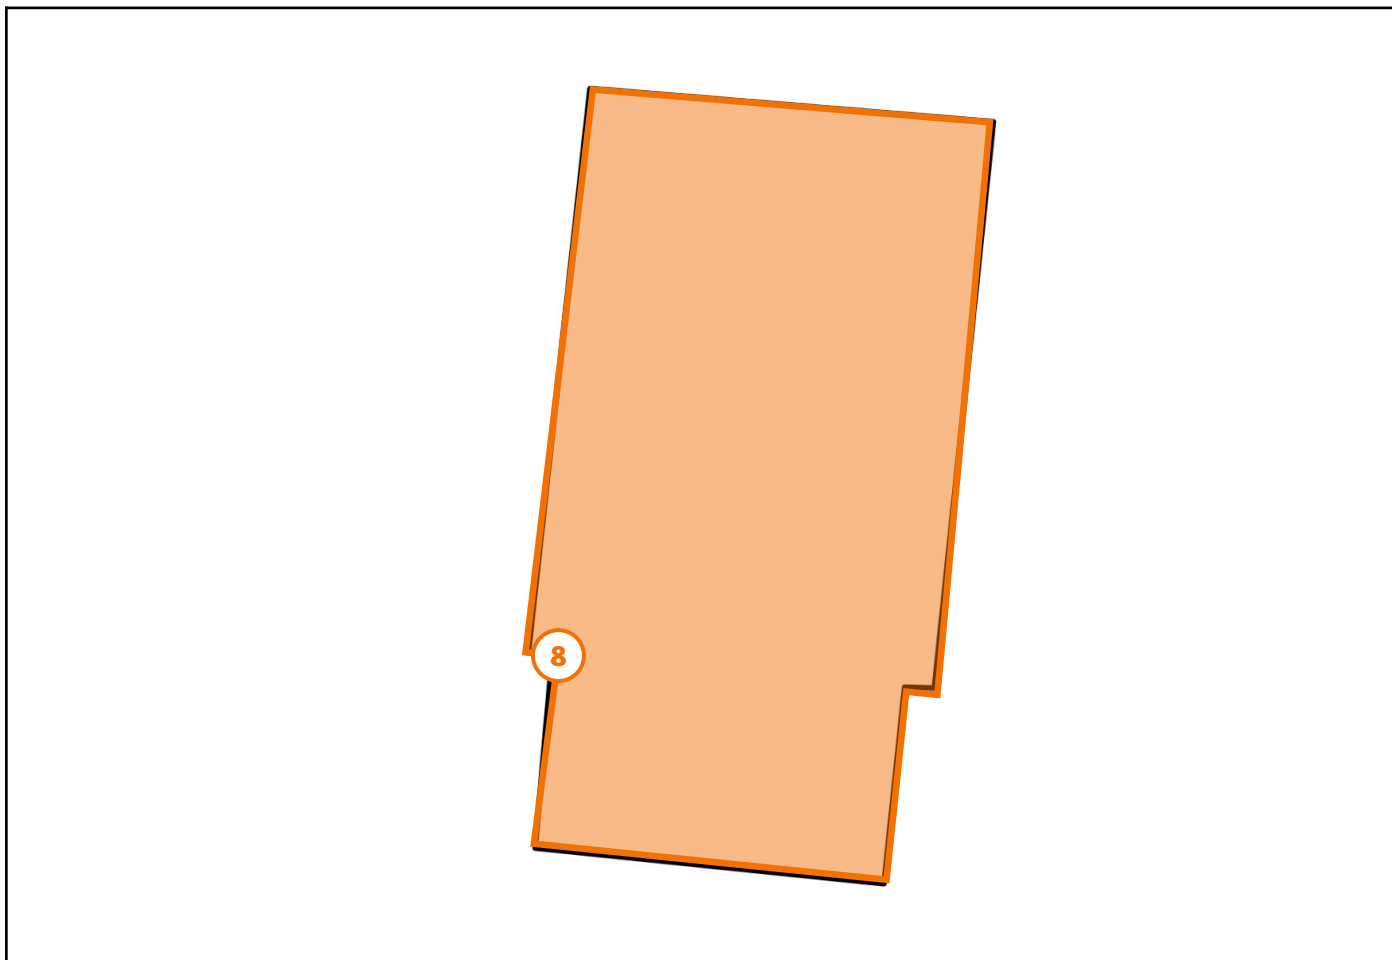
Plan 2.1: Bijgebouw

Beschrijving	Type	Actie
8. Golfplaten dak linkerkant vanaf straatzijde	Asbestmateriaal	Verwijderen
