Asbestinventarisatetest

Helstwegel 10A, 9070 Destelbergen

Attestnummer : 20260331-000030.000

Niet-asbestveilig

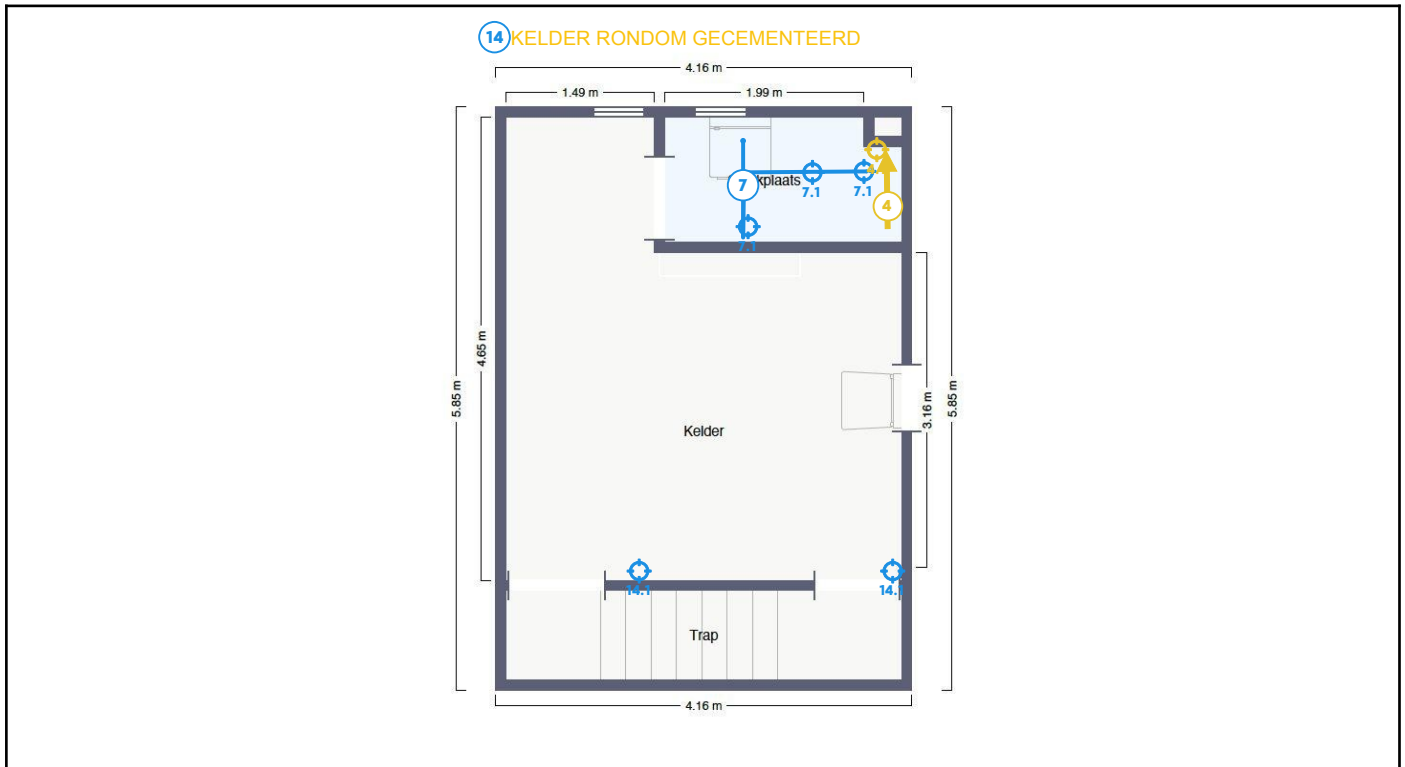
Plan 1.1: Grondplan KELDER

Beschrijving	Type	Actie
4. Asbestcement schouwluik	Asbestmateriaal	Zorgvuldig beheren
4.1 Code: MM07	Puntmonster	-
7. Bitumen leidingisolatie	Geen asbest	-
7.1 Code: MM04	Mengmonster	-
14. Cementering kelder	Geen asbest	-
14.1 Code: MM05	Mengmonster	-

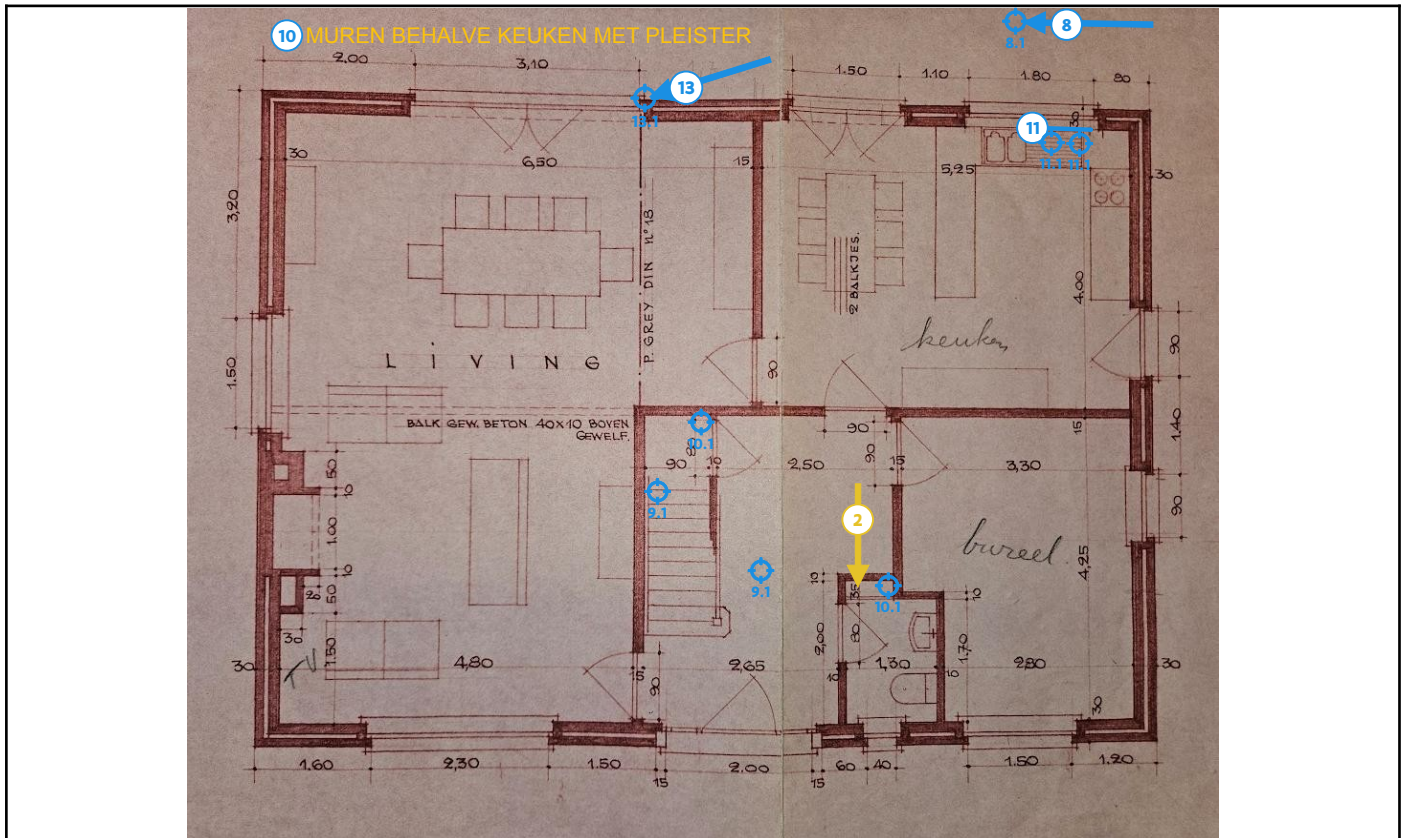
Plan 1.2: Grondplan GLVL

Beschrijving	Type	Actie
2. Elektrisch materiaal van bakeliet	Asbestmateriaal	Zorgvuldig beheren
8. Mastiek terrasomheining	Geen asbest	-
8.1 Code: MM06	Puntmonster	-
9. Pleister plafonds traphal + badkamer + kelder	Geen asbest	-
9.1 Code: MM02	Mengmonster	-
10. Pleister muren traphal + kelder	Geen asbest	-
10.1 Code: MM01	Mengmonster	-
11. Cementering keuken/badkamer	Geen asbest	-
11.1 Code: MM10	Mengmonster	-

13. Mastiek herstellingen	Geen asbest	-
13.1 Code: MM03	Mengmonster	-

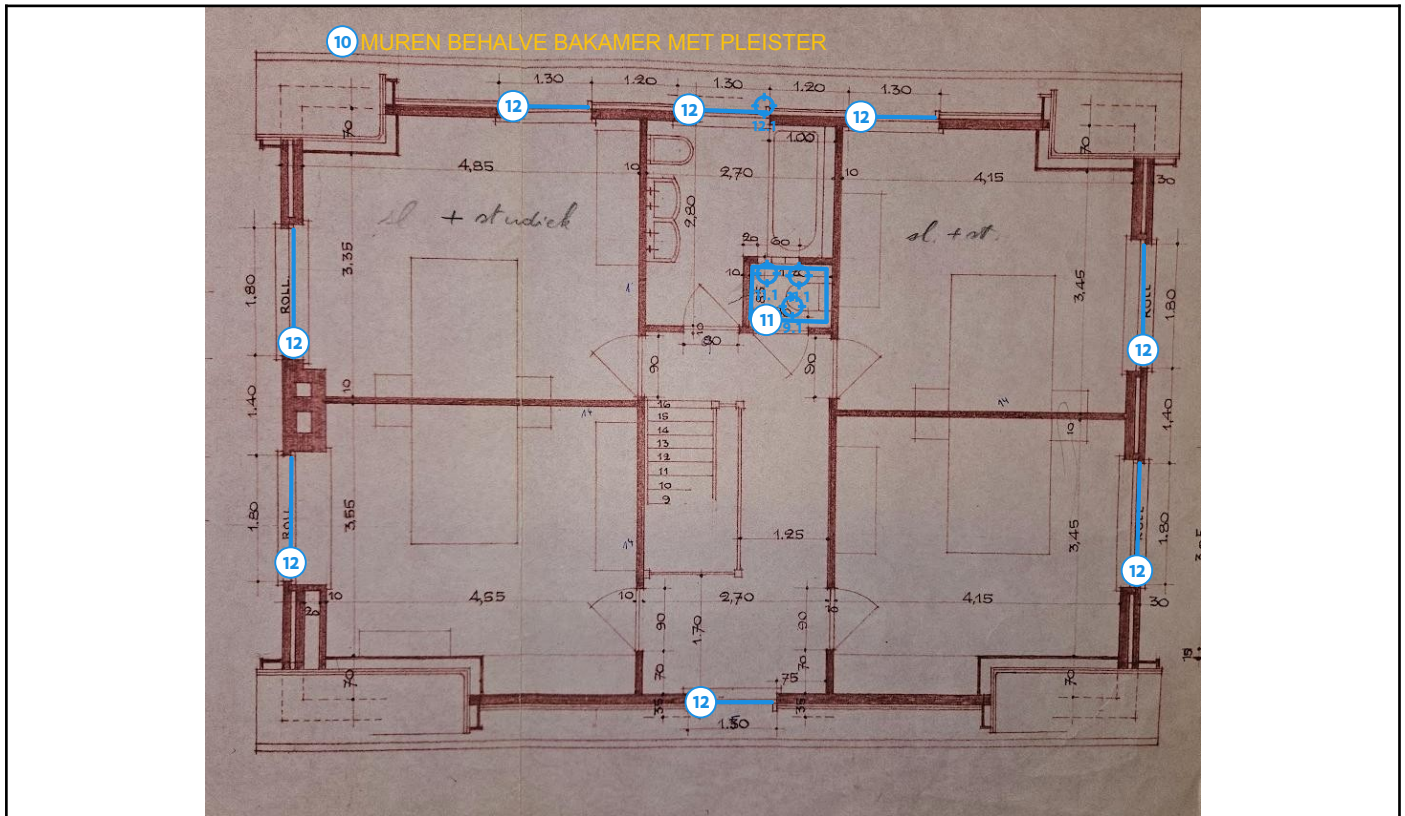
Plan 1.3: Grondplan V+1

Beschrijving	Type	Actie
9. Pleister plafonds traphal + badkamer + kelder	Geen asbest	-
9.1 Code: MM02	Mengmonster	-
10. Pleister muren traphal + kelder	Geen asbest	-
11. Cementering keuken/badkamer	Geen asbest	-
11.1 Code: MM10	Mengmonster	-
12. Mastiek enkel glas	Geen asbest	-
12.1 Code: MM08	Puntmonster	-

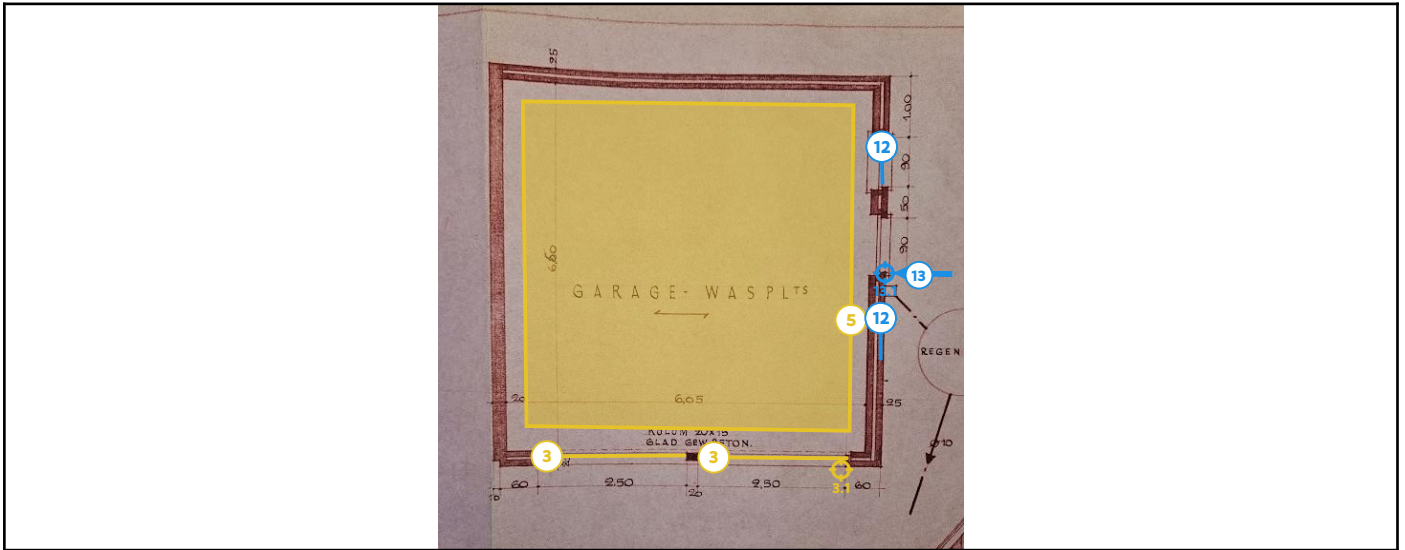
Plan 2.1: Grondplan GARAGE

Beschrijving	Type	Actie
3. Mastiek poorten	Asbestmateriaal	Zorgvuldig beheren
3.1 Code: MM09	Puntmonster	-
5. Roofing plat dak garage	Asbestmateriaal	Zorgvuldig beheren
12. Mastiek enkel glas	Geen asbest	-
13. Mastiek herstellingen	Geen asbest	-
13.1 Code: MM03	Mengmonster	-

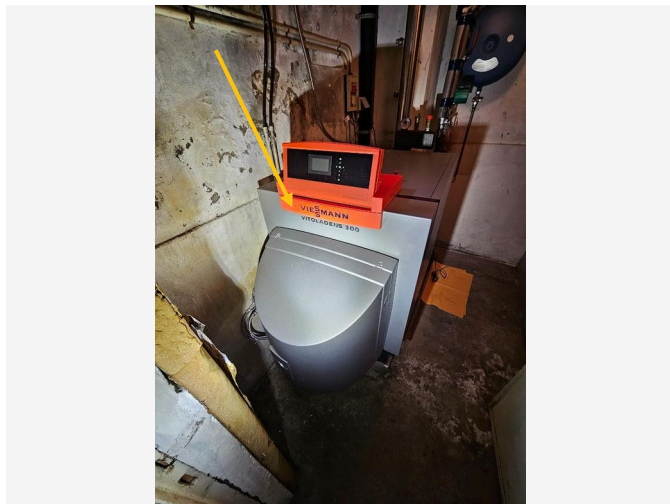
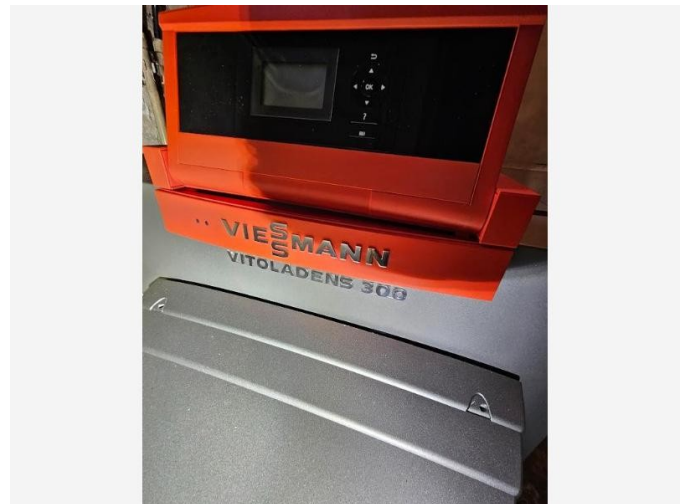
Beschrijving	Notitie	Terug te vinden op plannen
Fiche 15: CV-ketel niet-asbestverdacht	-	-
Fiche 16: Onderdak niet-asbestverdacht	Het onderdak bestaat uit houten schalieberd.	-
