Asbestinventarisatetest

Heirweg 160, 9270 Laarne

Attestnummer : 20251222-000180.000

Uitgegeven op : 22.12.2025

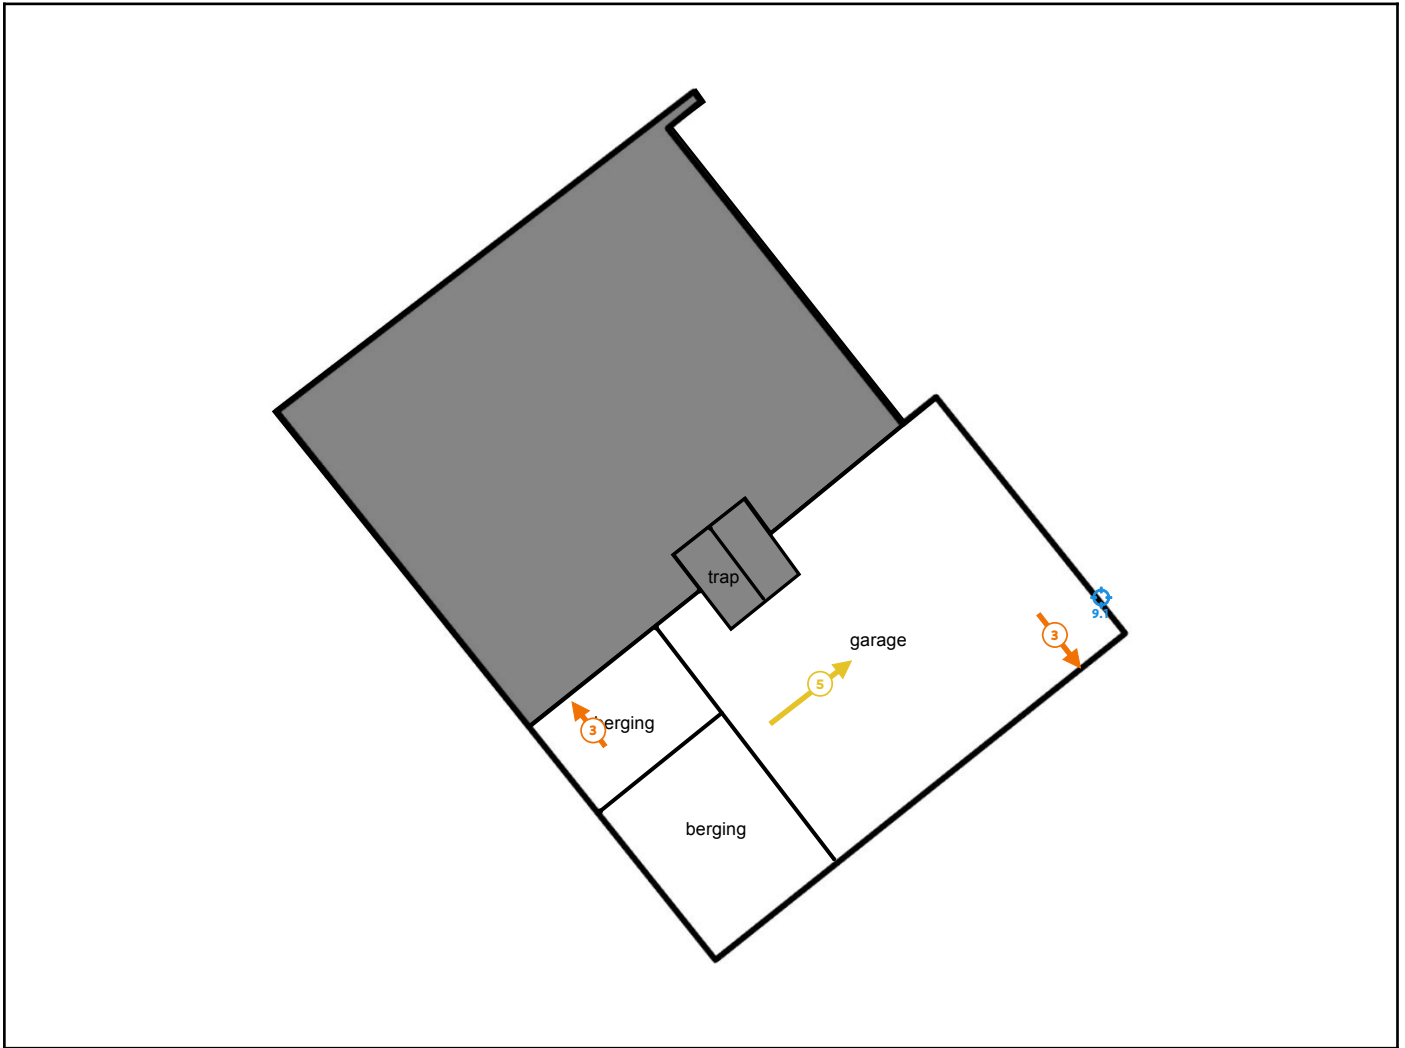
Plan 1.1: Woongedeelte: GV-0,5 (kelder)

Beschrijving	Type	Actie
3. Elementen in bakeliet	Asbestmateriaal	Verwijderen
5. Pijler - Garage	Asbestmateriaal	Zorgvuldig beheren
9. Oude mastiek	Geen asbest	-
9.1 Code: 4) Oude mastiek	Puntmonster	-

Asbesthoudende bakeliettoepassingen mogen via eenvoudige handelingen verwijderd worden op voorwaarde dat het materiaal onbeschadigd wordt losgenomen en niet mechanisch bewerkt wordt. Voor de aanvang van de werken wordt de elektrische installatie spanningsvrij gemaakt. Het oppervlak wordt licht bevochtigd om stofvorming te beperken.

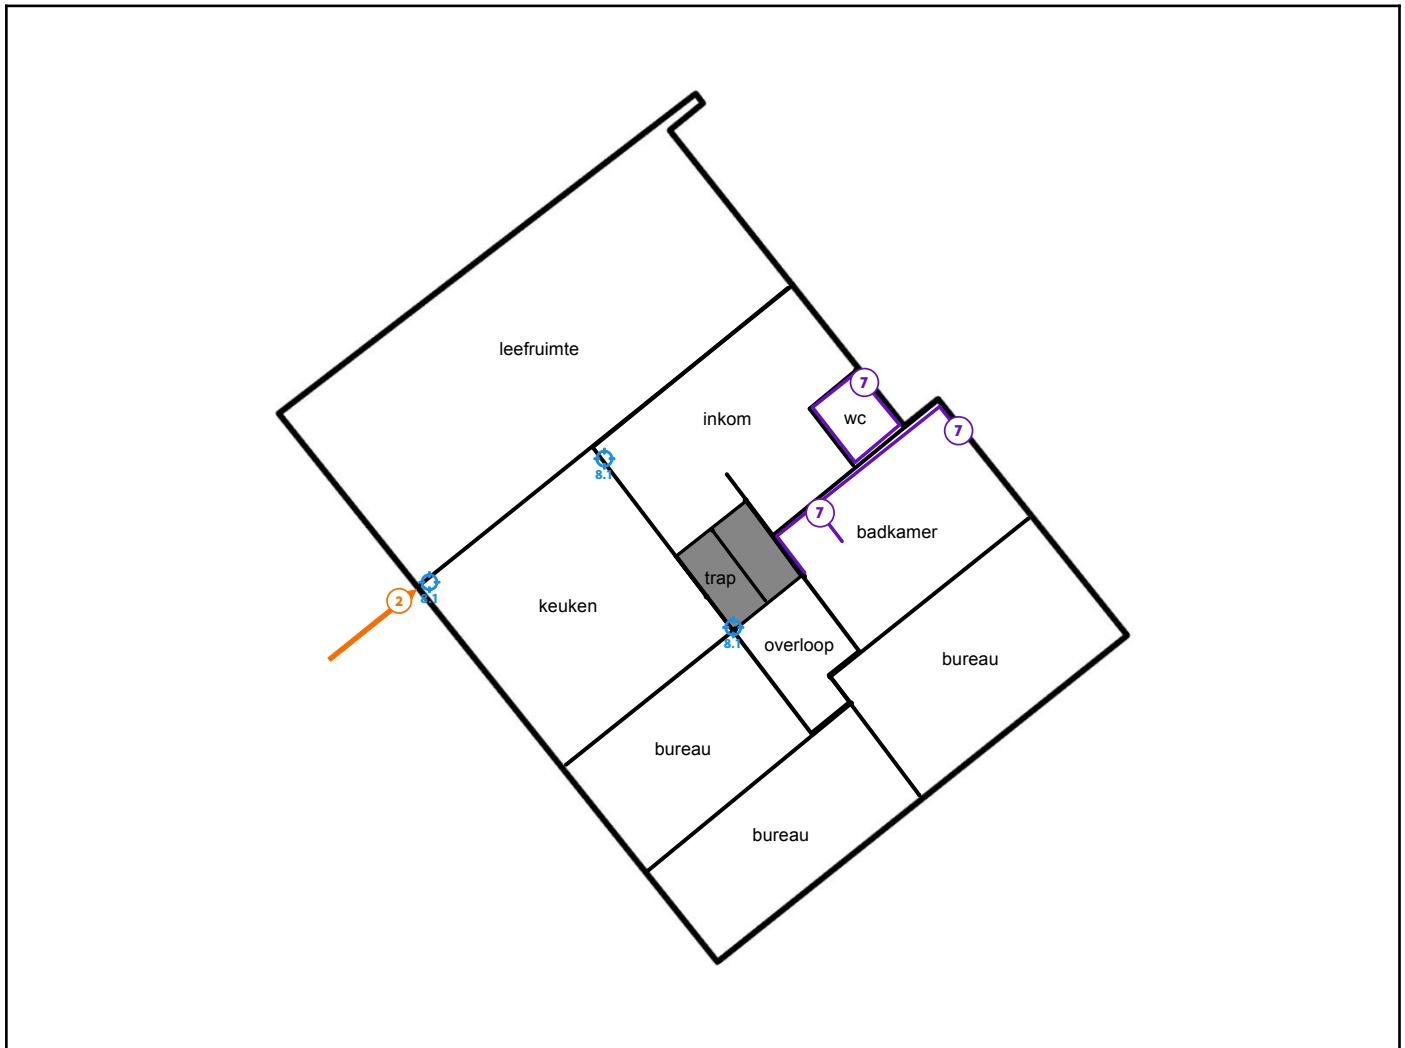
Plan 1.2: Woongedeelte: GV & GV+0,5

Beschrijving	Type	Actie
2. Koord - BuitenBBQ	Asbestmateriaal	Verwijderen
7. Faiencetegels (incl. lijm)	Advies	-
8. Pleisterwerk muren	Geen asbest	-
8.1 Code: 1) Pleisterwerk muur	Mengmonster	-

Vooraf wordt de werkzone afgebakend en het koord zorgvuldig bevochtigd met een licht nevelende sproeier, zodat vezelverspreiding beperkt wordt. Er wordt nooit droog gewerkt.

Bij elk teken van degradatie of rafeling → stoppen, werk onmiddellijk stilleggen, enkel erkende verwijdering toegestaan.

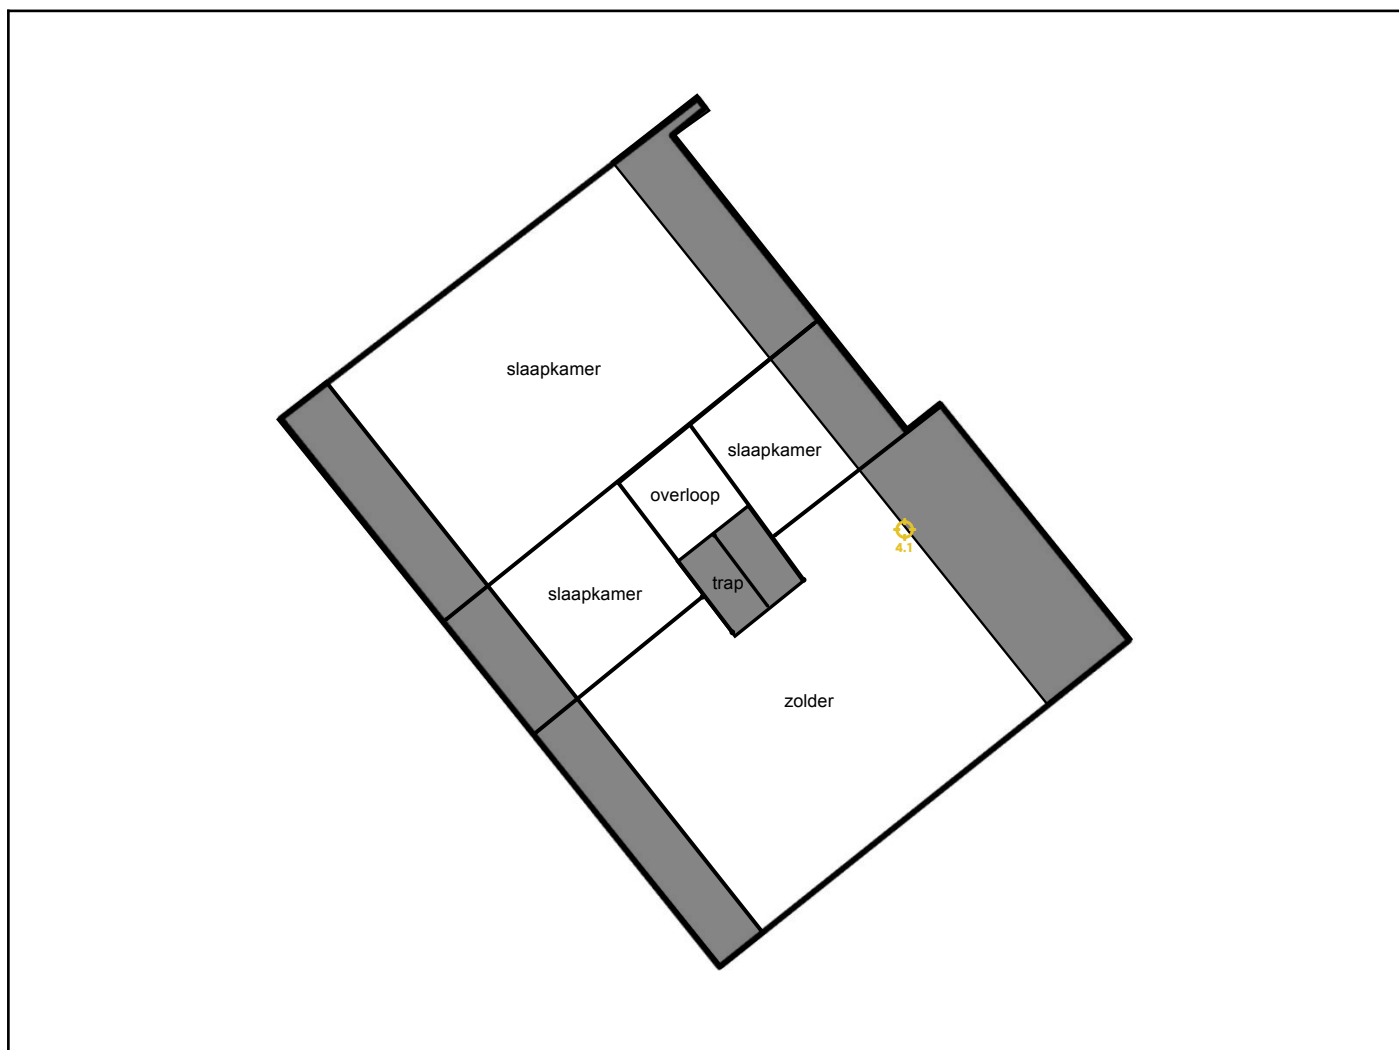
Plan 1.3: Woongedeelte: GV+1 & GV+1,5 (zolder)

Beschrijving	Type	Actie
4. Onderdakplaten	Asbestmateriaal	Zorgvuldig beheren
4.1 Code: 2) Onderdakplaat	Puntmonster	-

Voor de start van de werken wordt de ruimte voldoende verlucht. Indien de platen niet-ingesloten zijn, wordt het oppervlak licht bevochtigd om stofvorming te beperken. Ingesloten platen worden verwijderd zonder de omringende constructie onnodig te beschadigen.

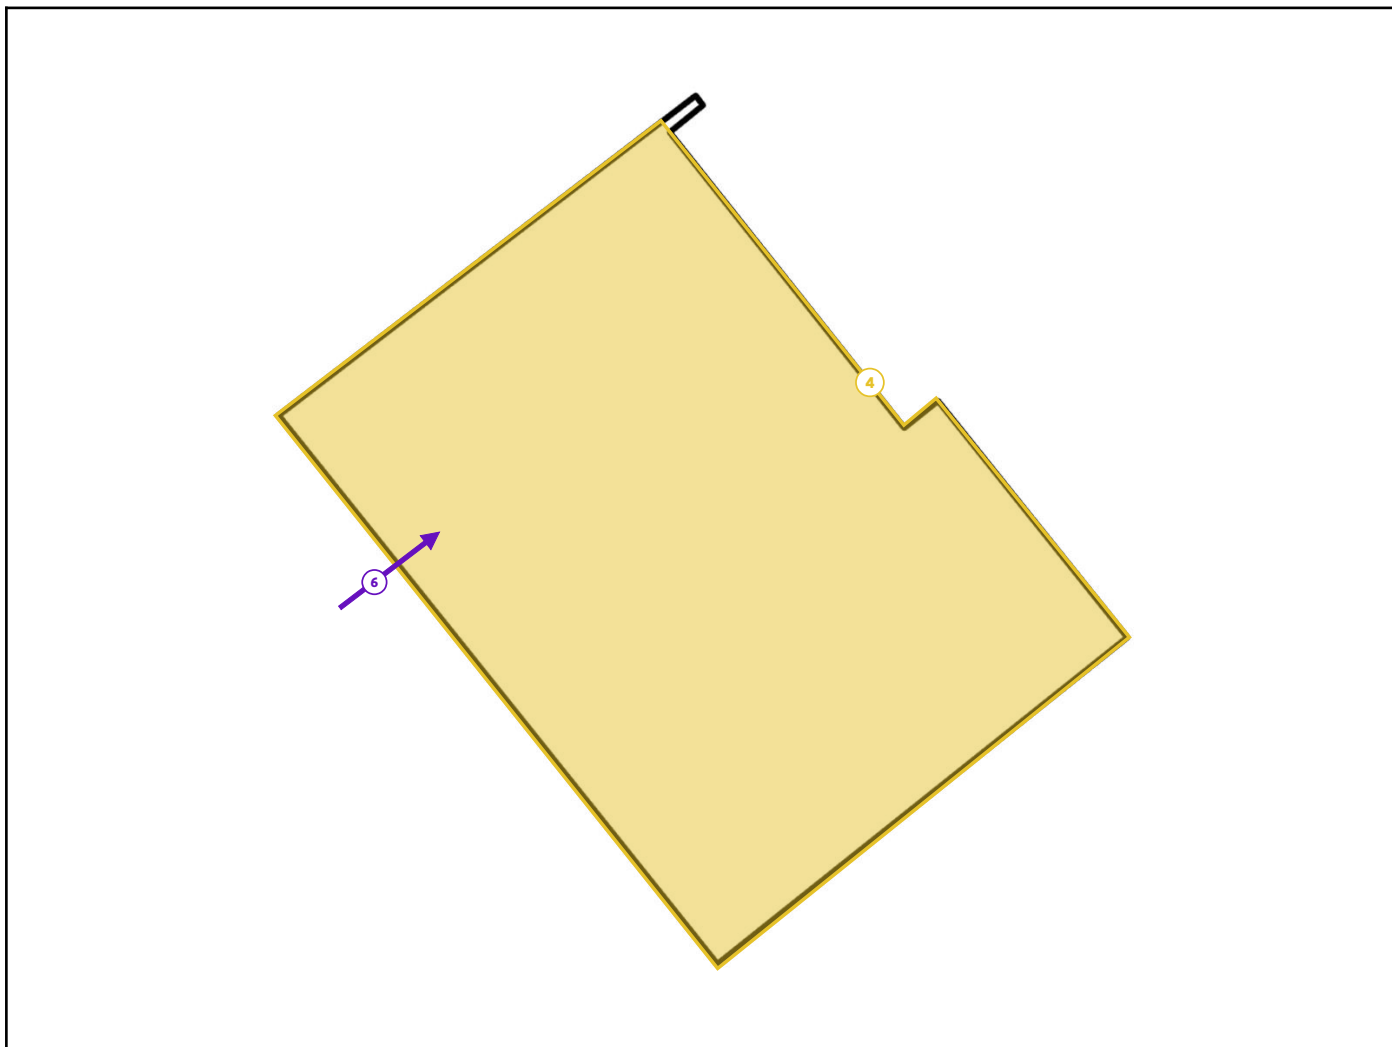
Plan 1.4: Woongedeelte: dakenplan

Beschrijving	Type	Actie
4. Onderdakplaten	Asbestmateriaal	Zorgvuldig beheren
6. Binnenbekleding schouw	Beperking	-

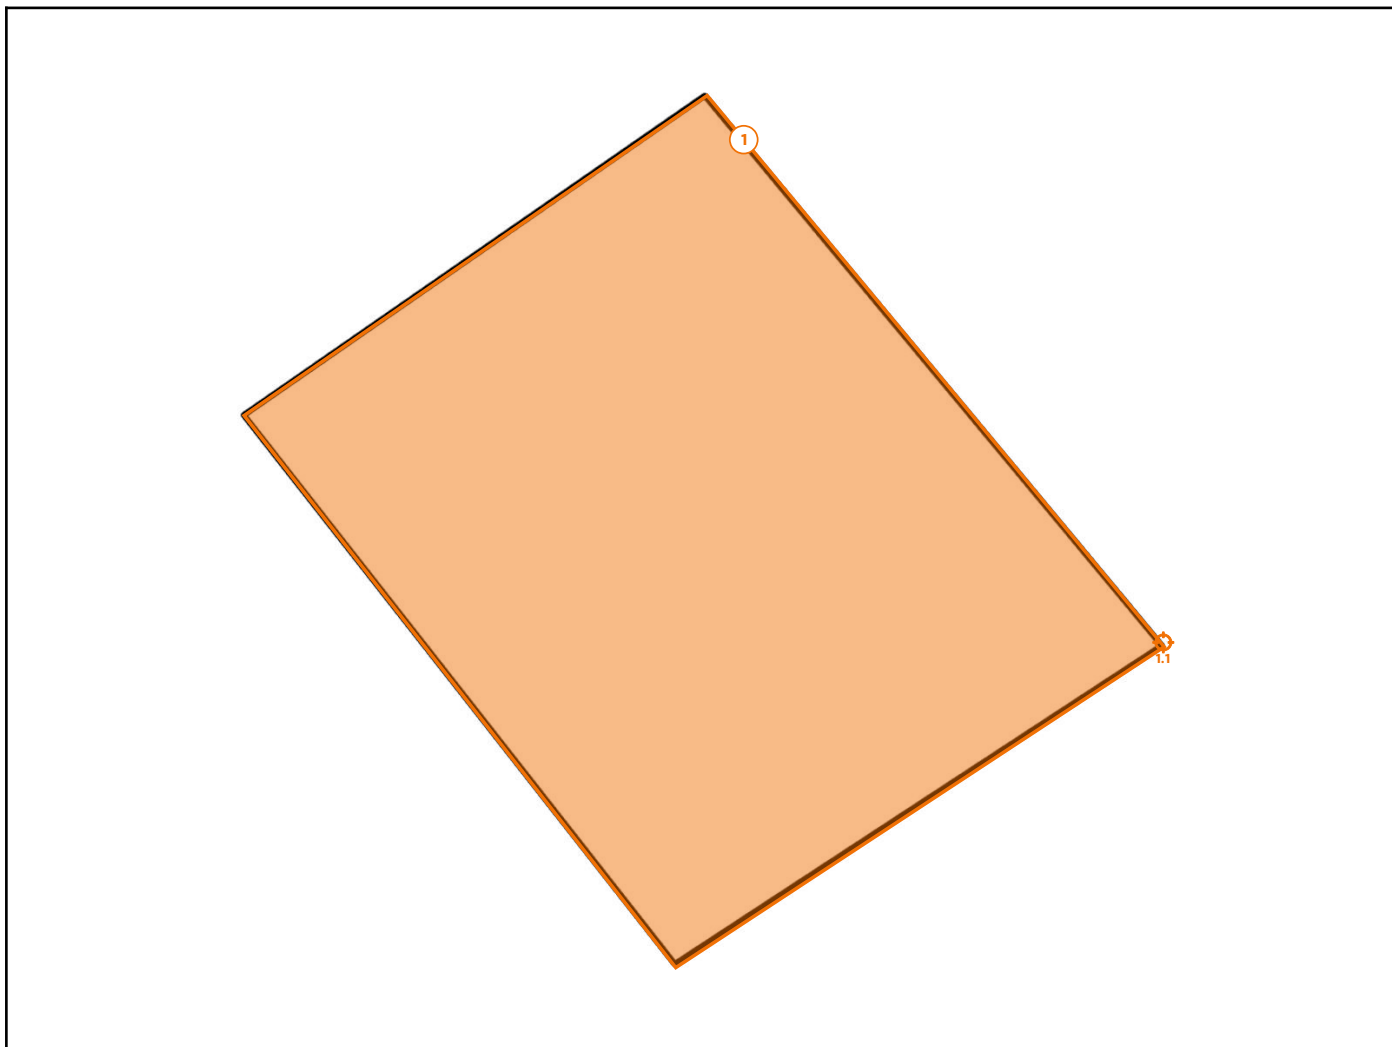
Plan 2.2: Constructie: dakenplan

Beschrijving	Type	Actie
1. Golfplaten	Asbestmateriaal	Verwijderen
1.1 Code: 3) Golfplaat	Puntmonster	-

De verwijdering van asbestcement golfplaten via eenvoudige handelingen is toegestaan mits de platen in goede staat verkeren en onbeschadigd verwijderd worden. Voor de aanvang van de werken worden de platen licht bevochtigd.
