# Asbestinventarisatetest

Monnikenstraat 36, 8433 Middelkerke

Attestnummer : 20231127-000159.000

Uitgegeven op : 27.11.2023

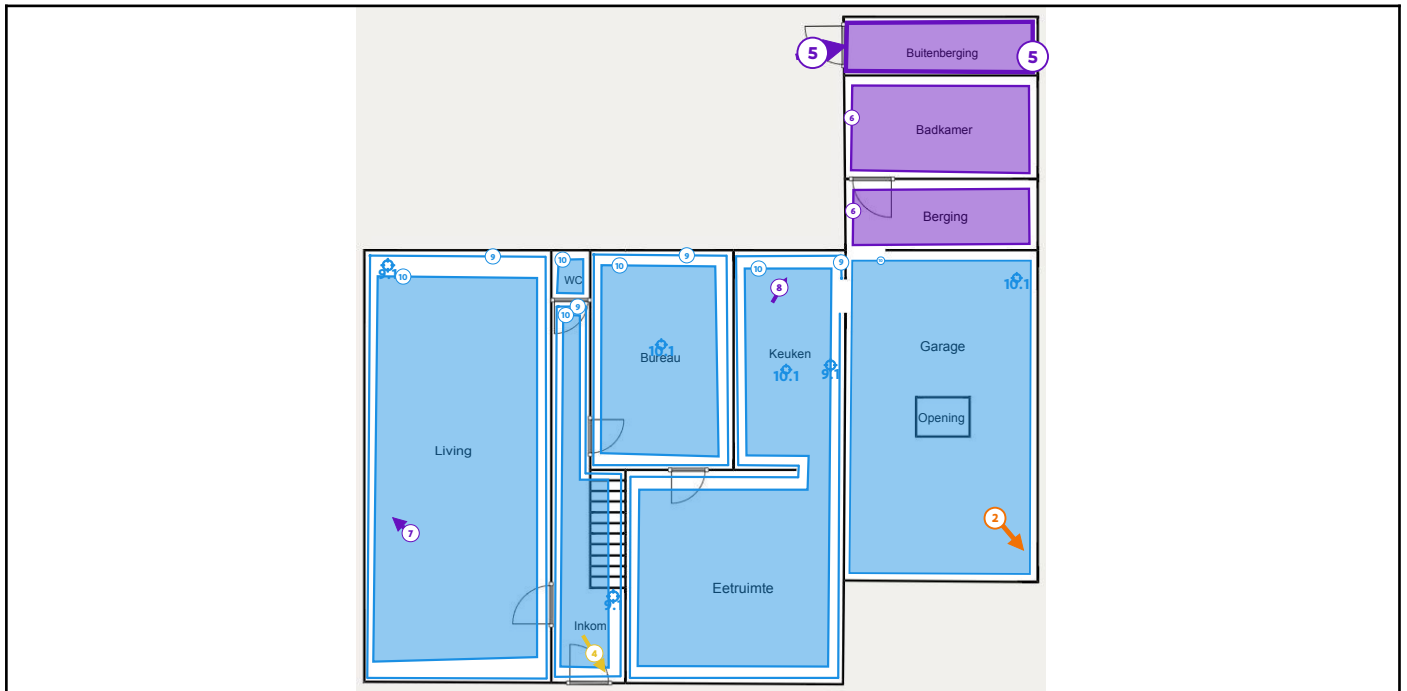
# Plan 1.1: Gelijkvloers (E+0)

Beschrijving	Type	Actie
2. Elektrische behuizing bakeliet in de garage	Asbestmateriaal	Verwijderen
4. Bel bakeliet aan inkom	Asbestmateriaal	Zorgvuldig beheren
5. Geen toegang tot buitenberging	Beperking	-
6. Vals plafond	Advies	-
7. Koord kachel living	Advies	-
8. Anti-dreun onder gootsteen keuken	Advies	-
9. Pleisterwerk wanden	Geen asbest	-
9.1 Code: M1	Mengmonster	-
10. Pleisterwerk plafond	Geen asbest	-
10.1 Code: M2	Mengmonster	-

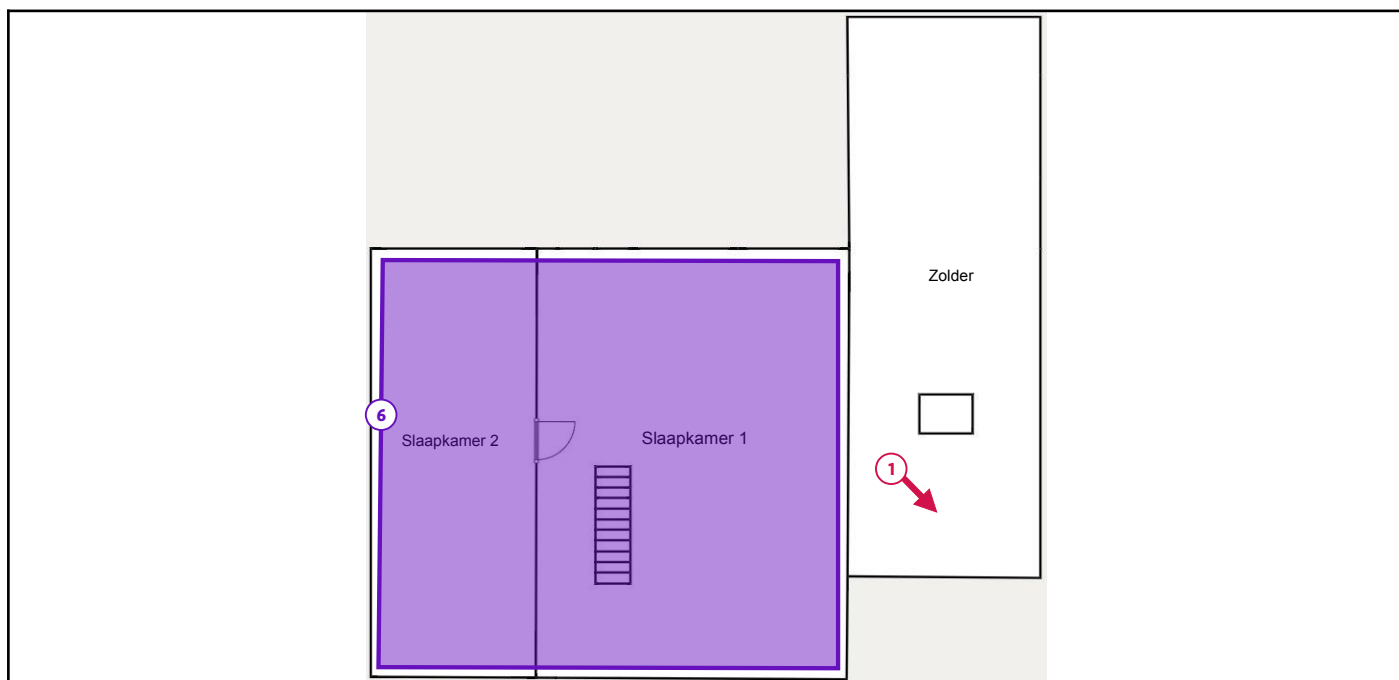
## Plan 1.2: Eerste verdieping (E+1)

Beschrijving	Type	Actie
1. Losse gebroken onderdakplaten op de zolder	Asbestmateriaal	<b>Dringend verwijderen</b>
6. Vals plafond	Advies	-

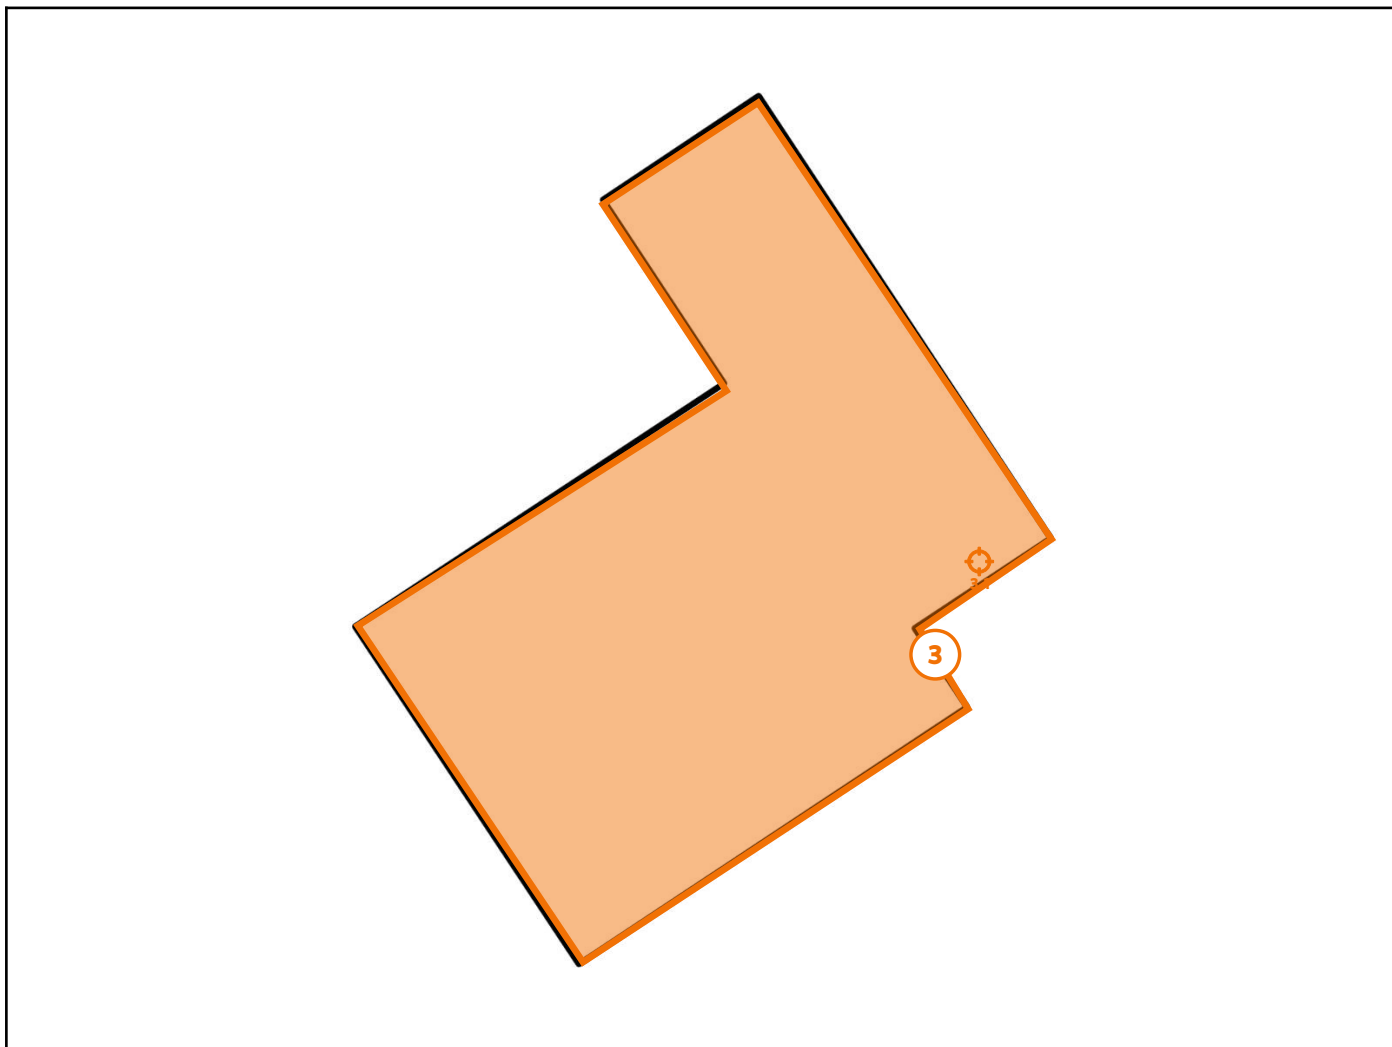
## Plan 1.3: Dak

Beschrijving	Type	Actie
3. Onderdakplaten onder de dakpannen	Asbestmateriaal	Maatregelen nemen
3.1 Code: M3	Puntmonster	-
