Asbestinventarisatetest

Torhoutsesteenweg 427, 8400 Oostende

Attestnummer : 20240801-000043.000

Uitgegeven op : 01.08.2024

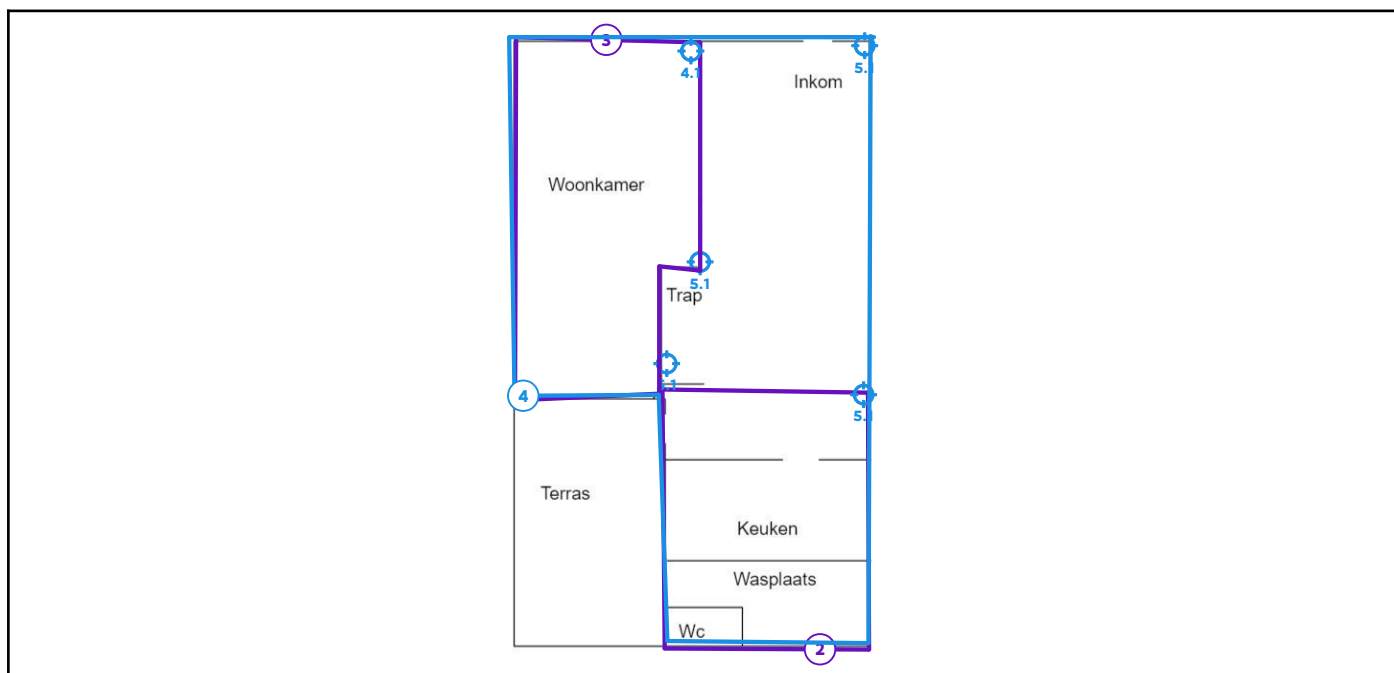
Plan 1.1: GV

Beschrijving	Type	Actie
2. Roofing	Advies	-
3. Houten lambrisering	Advies	-
4. Pleisterwerk muren	Geen asbest	-
4.1 Code: AS01	Mengmonster	-
5. Pleisterwerk plafond	Geen asbest	-
5.1 Code: AS02	Mengmonster	-

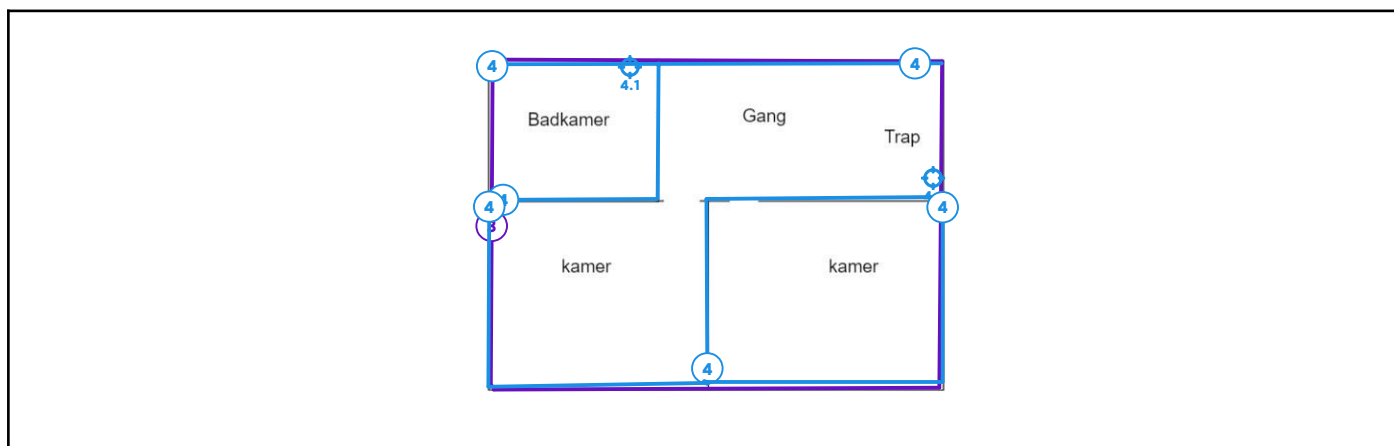
Plan 1.2: V1

Beschrijving	Type	Actie
3. Houten lambrisering	Advies	-
4. Pleisterwerk muren	Geen asbest	-
4.1 Code: AS01	Mengmonster	-

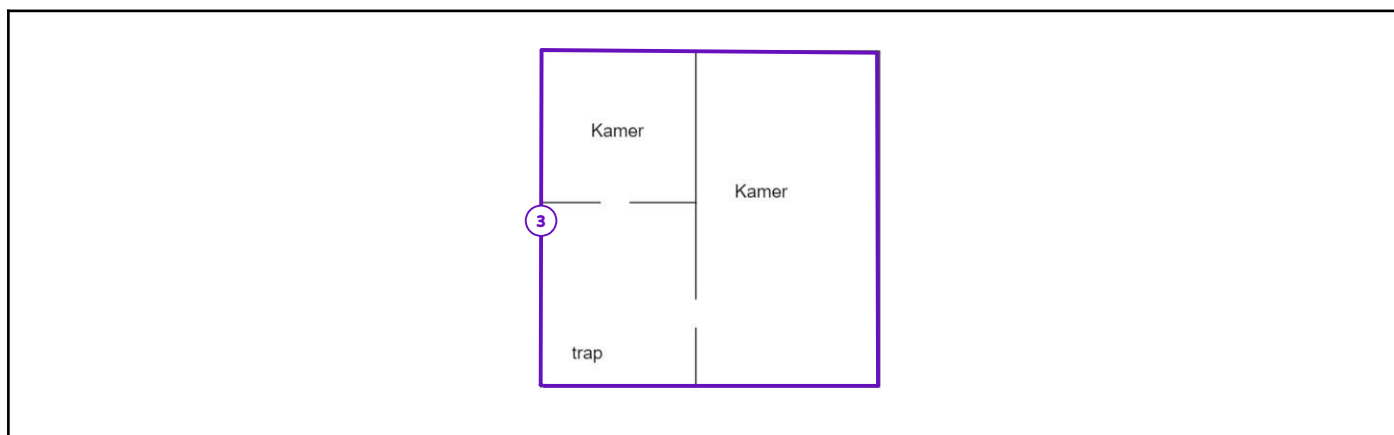
Plan 1.3: V2

Beschrijving	Type	Actie
3. Houten lambrisering	Advies	-
