Asbestinventarisatetest

Leeuwerikenlaan 15/1, 8301 Knokke-Heist

Attestnummer : 20250702-000080.000

Uitgegeven op : 02.07.2025

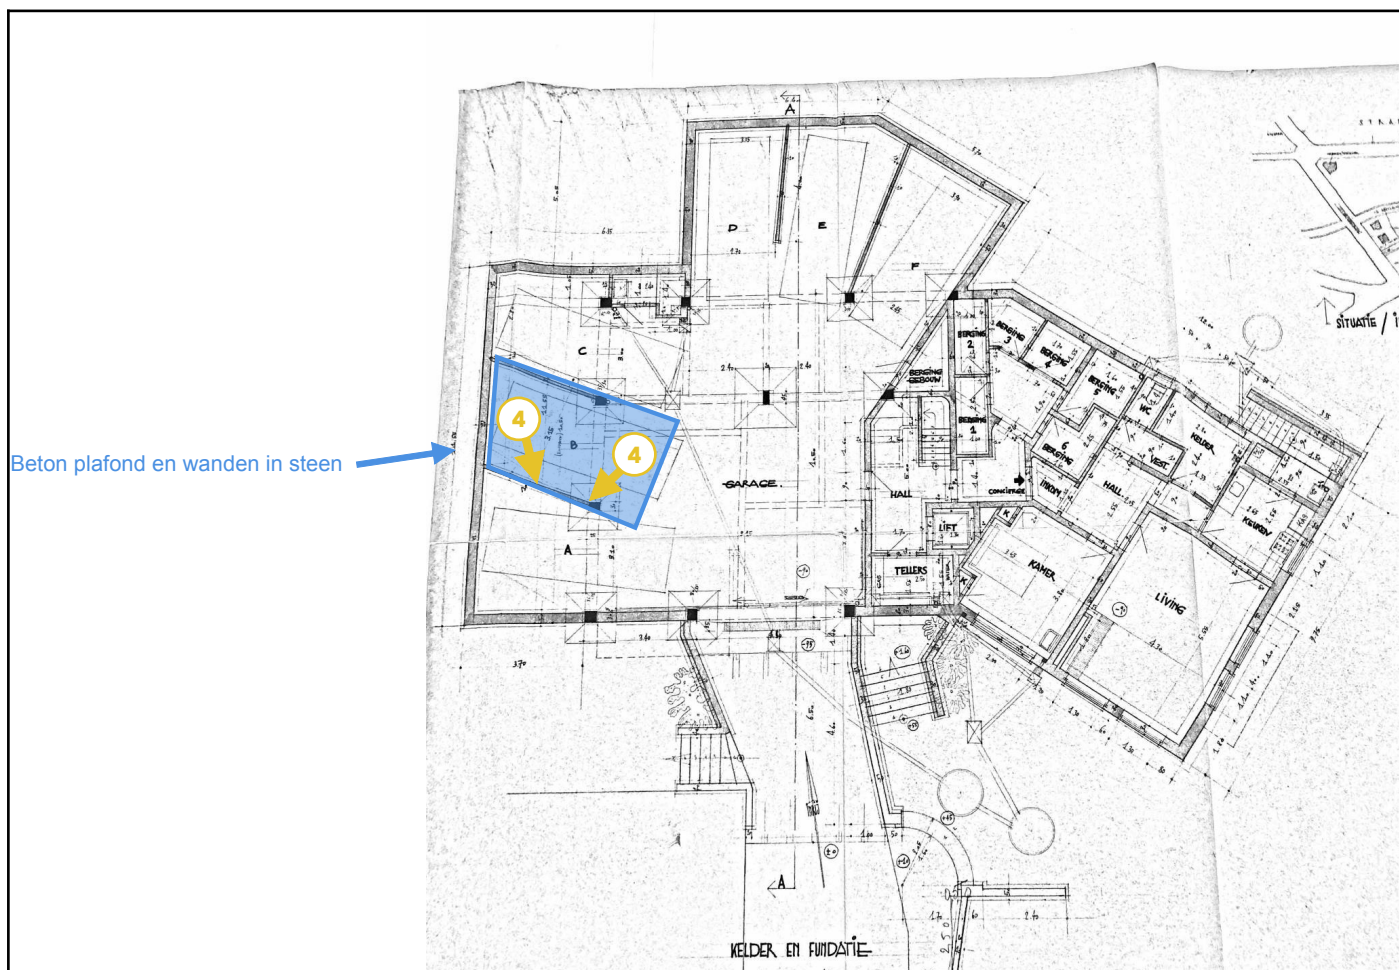
Plan 1.1: Ondergrondse parkeerplaats

Beschrijving	Type	Actie
4. Bakeliet in garage	Asbestmateriaal	Zorgvuldig beheren

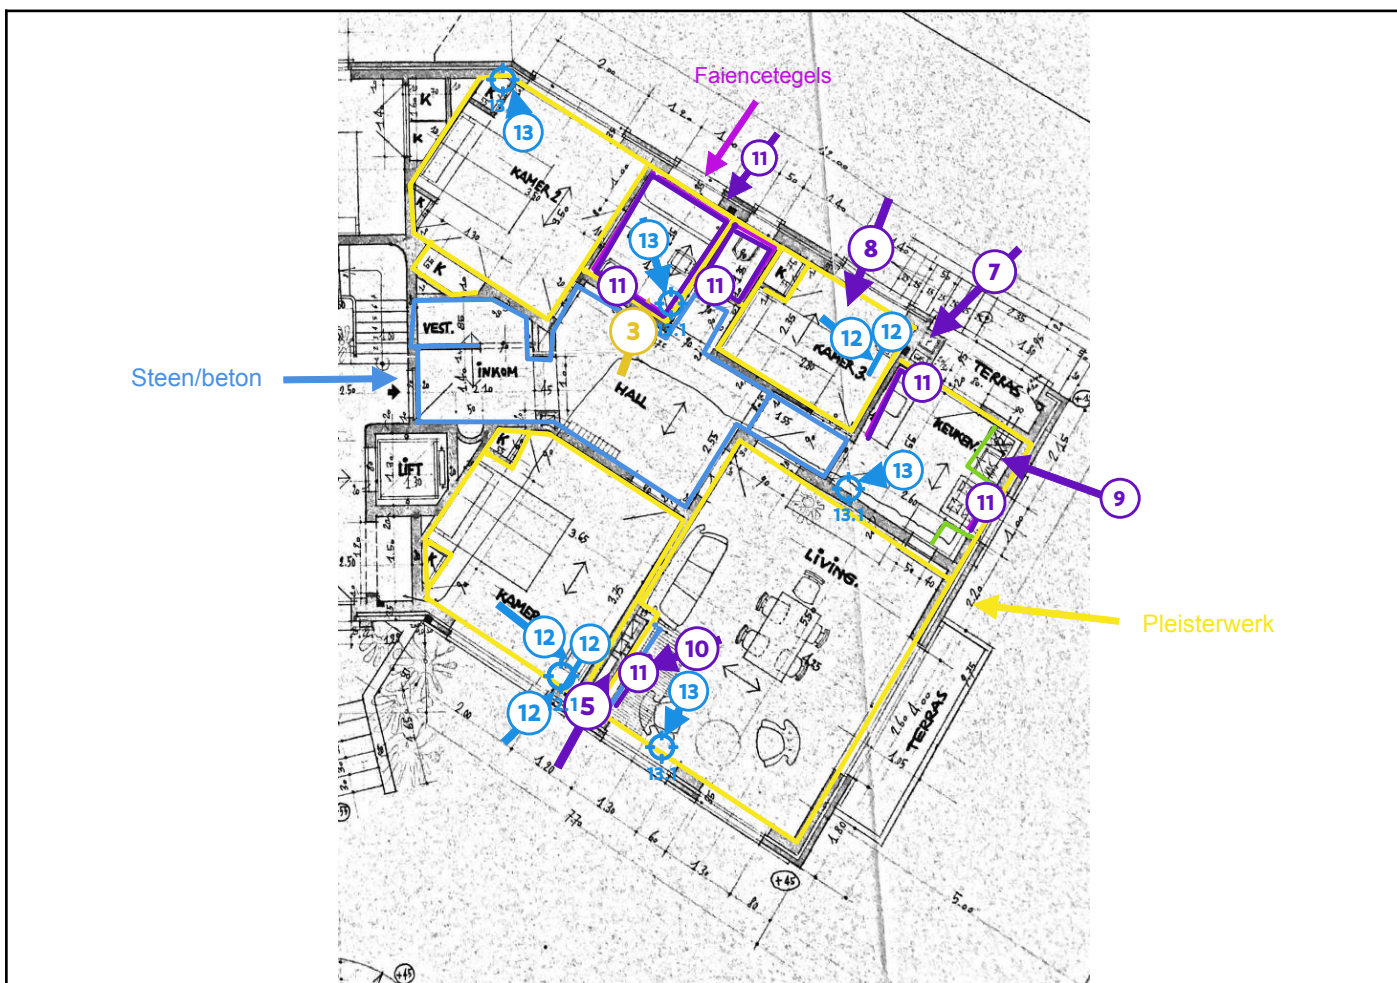
Plan 1.2: Appartement muren

Beschrijving	Type	Actie
3. Bakeliet radiatorknoppen	Asbestmateriaal	Zorgvuldig beheren
5. Schouwmantel	Beperking	-
7. Afvalkoker gemeenschappelijk	Advies	-
8. Dichtingen gietijzeren radiatoren	Advies	-
9. Stookketel / Brander	Advies	-
10. Koord haardvuur living	Advies	-
11. Faiences	Advies	-

12. Vloerzeil aan lavabo's in slaapkamer	Geen asbest	-
12.1 Code: 2606/4	Puntmonster	-
13. Pleisterwerk binnenwanden	Geen asbest	-
13.1 Code: 2606/M1	Mengmonster	-

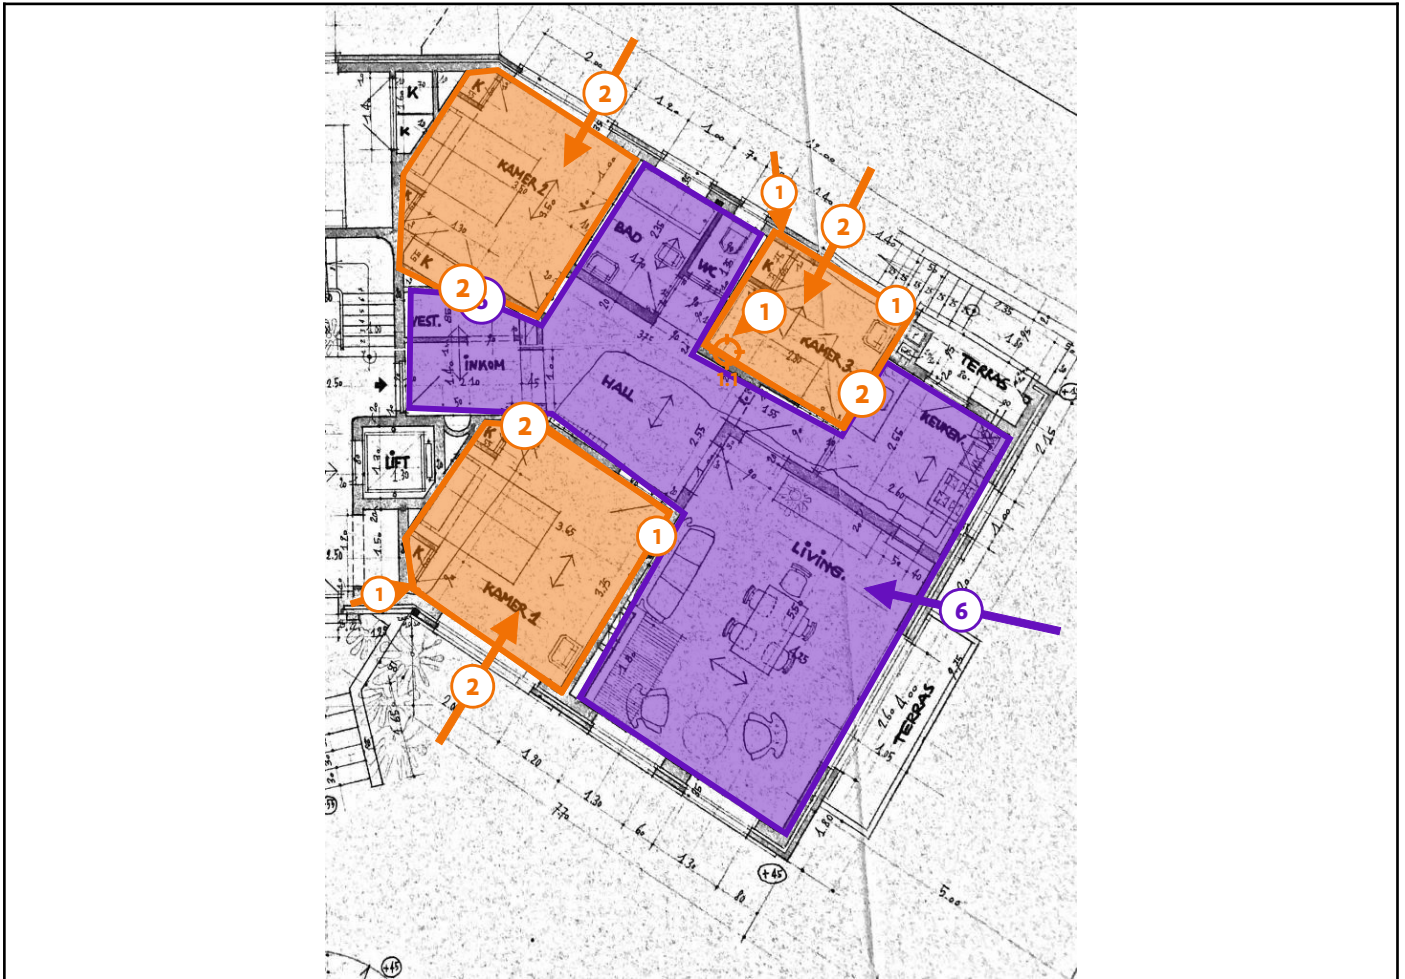
Plan 1.3: Appartement vloer

Beschrijving	Type	Actie
1. Plinten asbesthoudend	Asbestmateriaal	Verwijderen
1.1 Code: 2606/3	Puntmonster	-
2. Asbestcement tegels met zwarte lijm	Asbestmateriaal	Verwijderen
6. Tegels	Advies	-

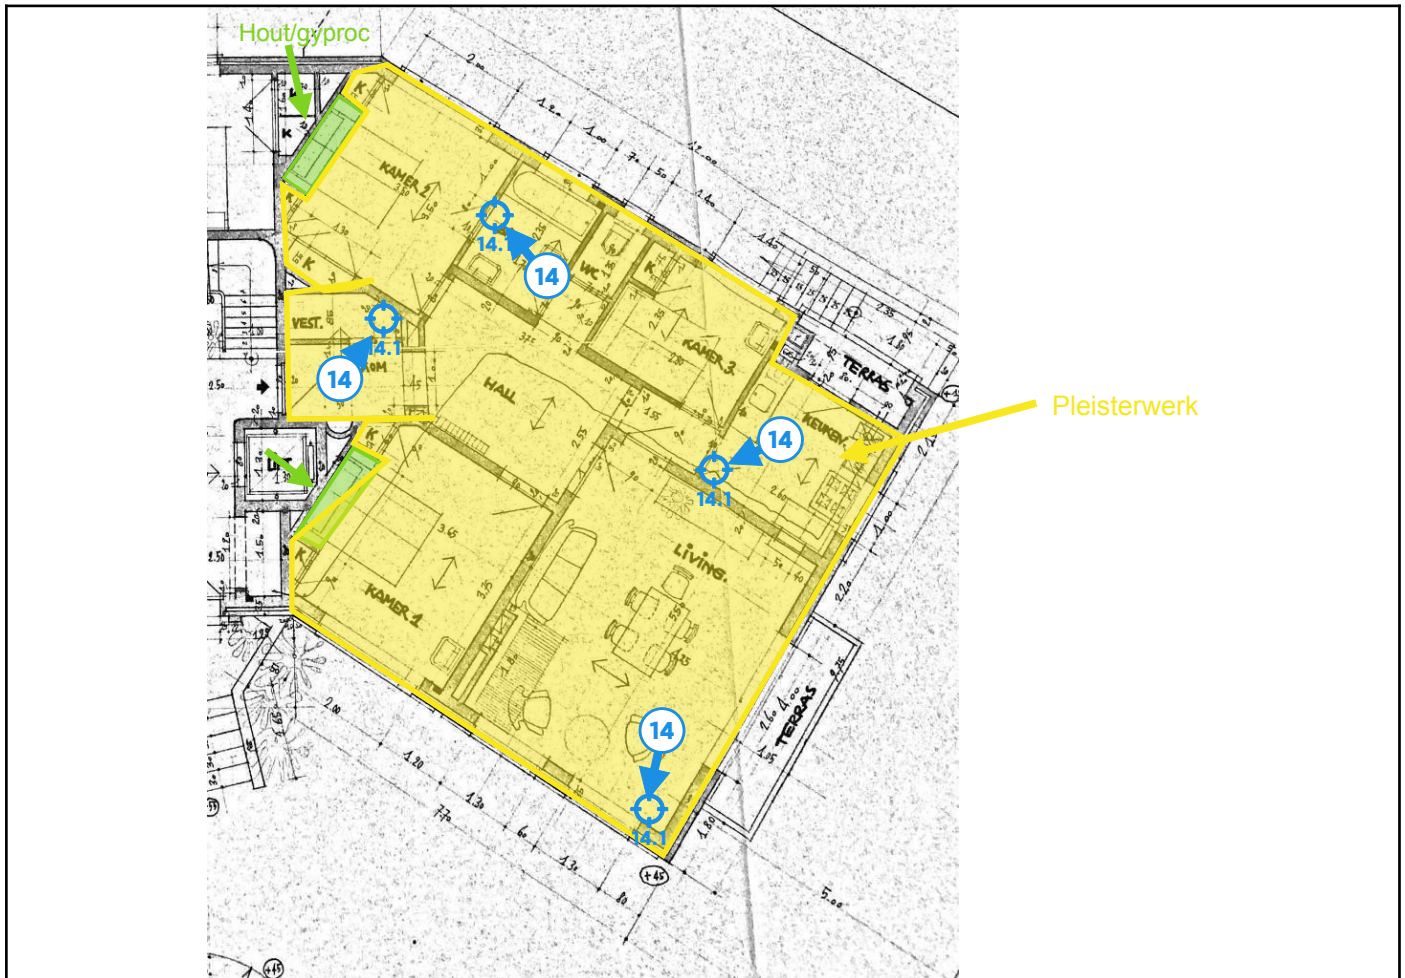
Plan 1.4: Appartement plafond

Beschrijving	Type	Actie
14. Pleisterwerk plafond	Geen asbest	-
14.1 Code: 2606/M2	Mengmonster	-
