# Asbestinventarisatetest

Sluizenstraat 226, 8450 Bredene

Attestnummer : 20230805-000125.000

Uitgegeven op : 05.08.2023

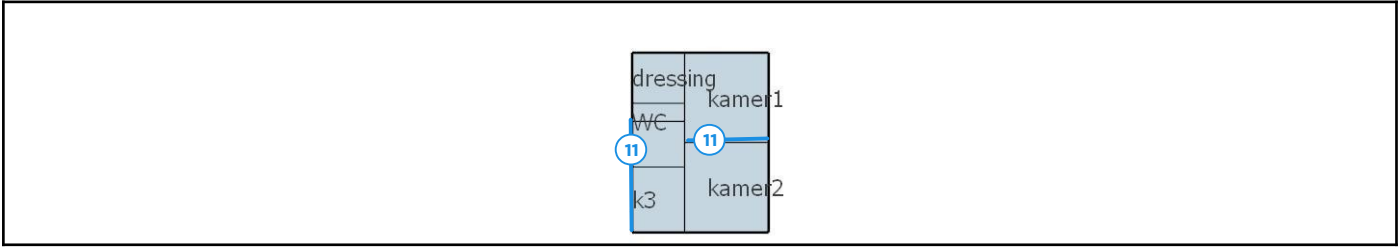
# Plan 1.3: plan eerste verdieping

| Beschrijving | Type | Actie |
|---|---|---|
| 11. pleisterwerk muren | Geen asbest | - |
