Asbestinventarisatetest

Stijn Streuvelslaan 43, 3730 Hoeselt

Attestnummer : 20241001-000252.000

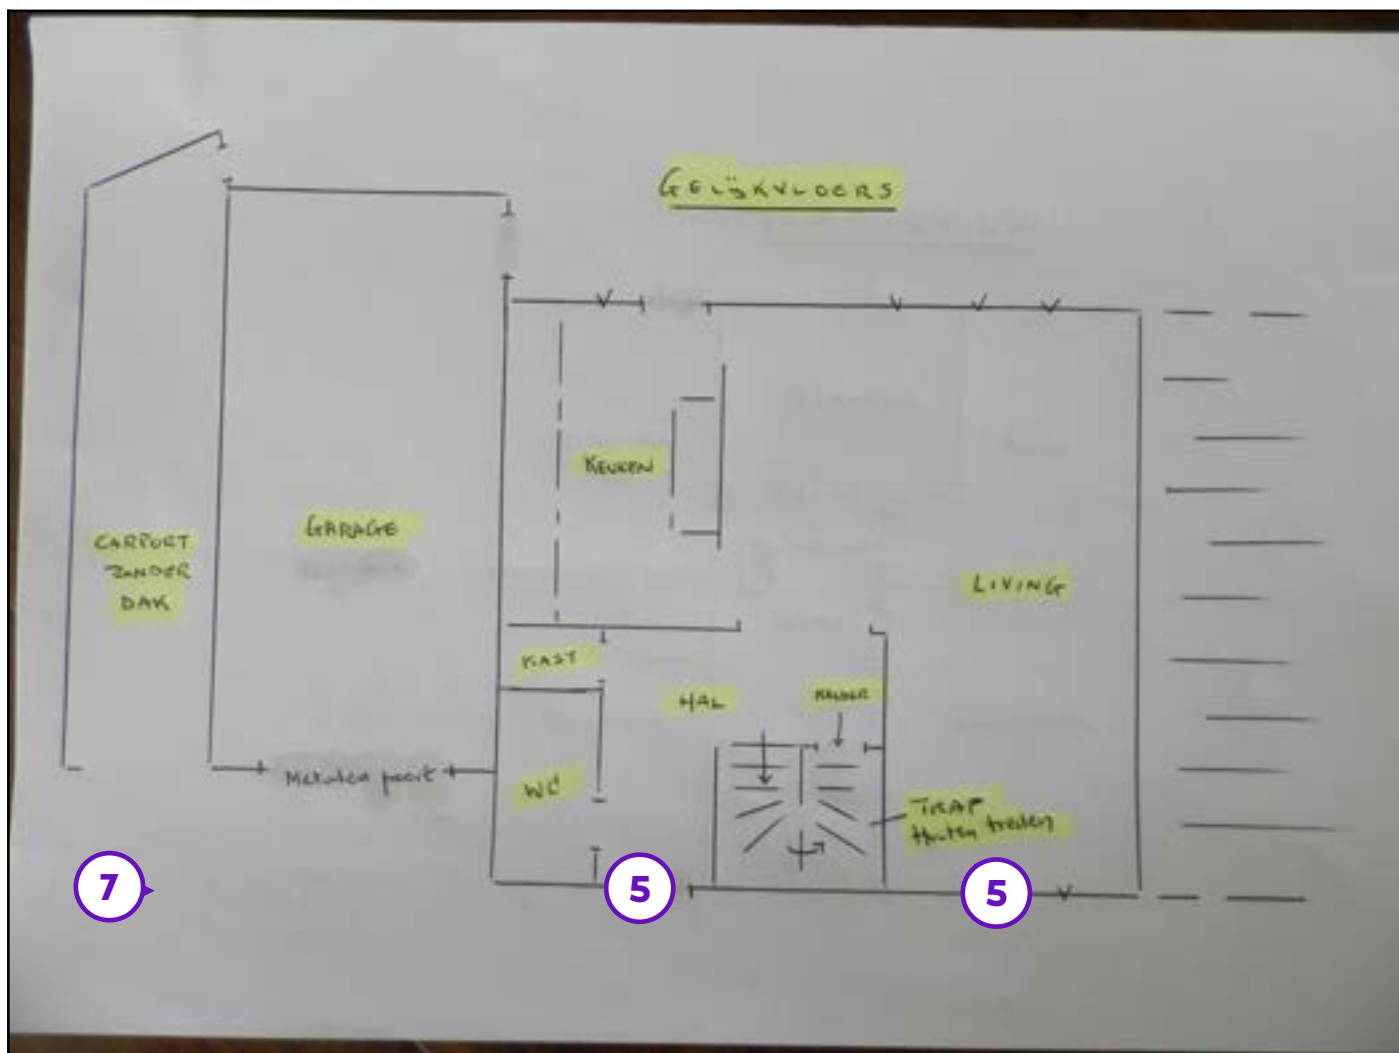
Plan 1.1: Plan Gelijkvloers

Beschrijving	Type	Actie
5. Vulstof /kitten rolluik en voordeur	Advies	-
7. Volledige renovatie woning	Advies	-

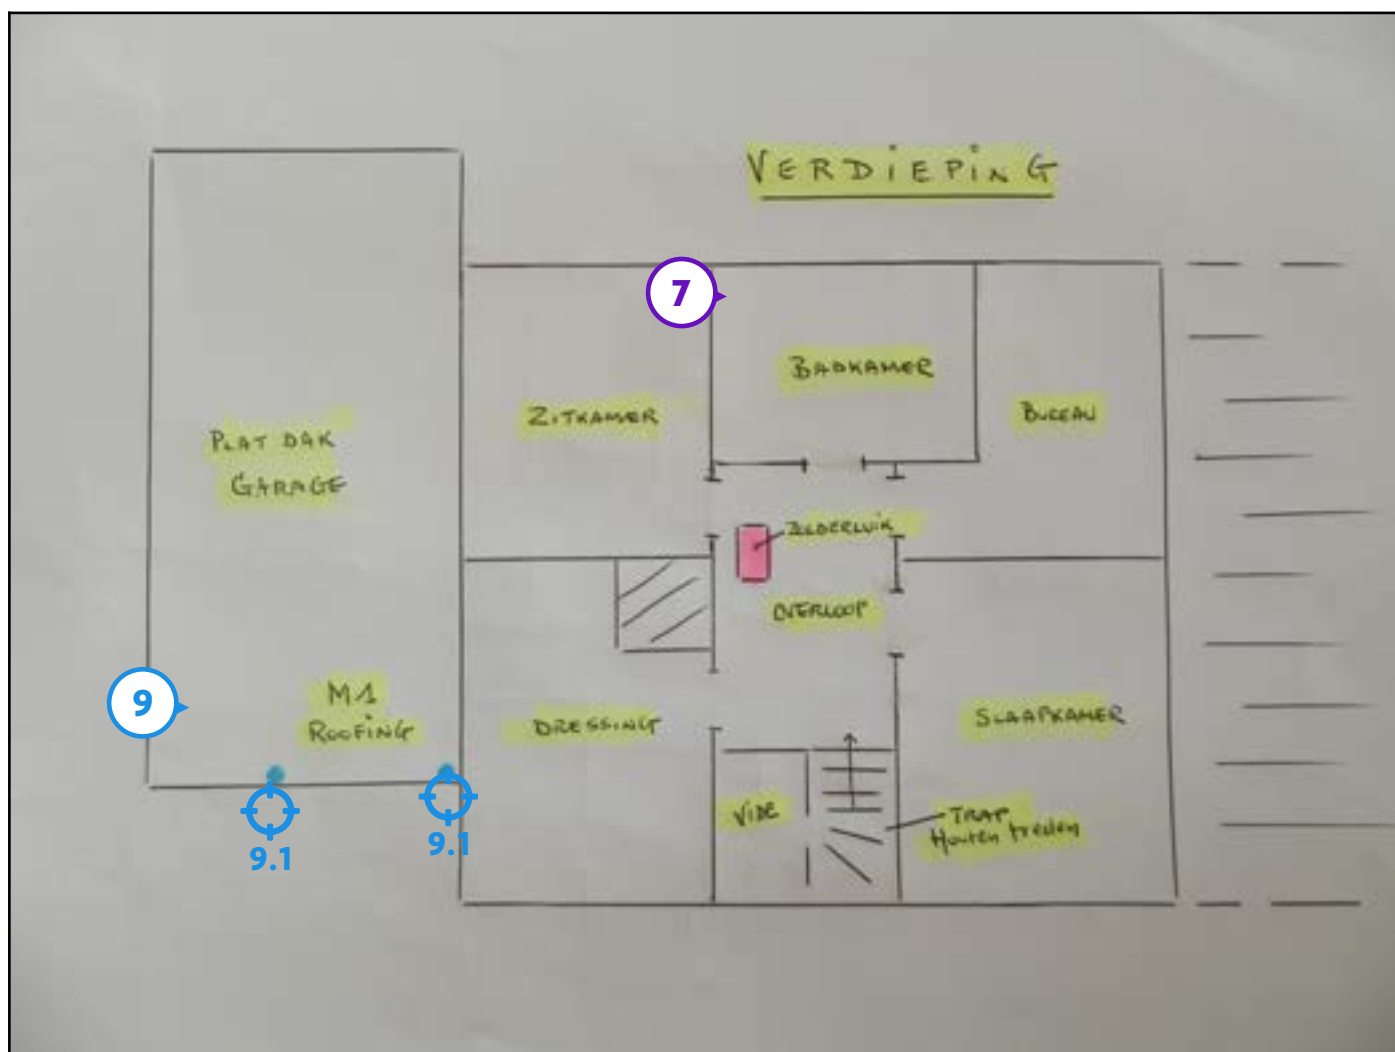
Plan 1.2: Plan Verdieping

Beschrijving	Type	Actie
7. Volledige renovatie woning	Advies	-
9. Roofing Plat dak Garage	Geen asbest	-
9.1 Code: M1	Mengmonster	-

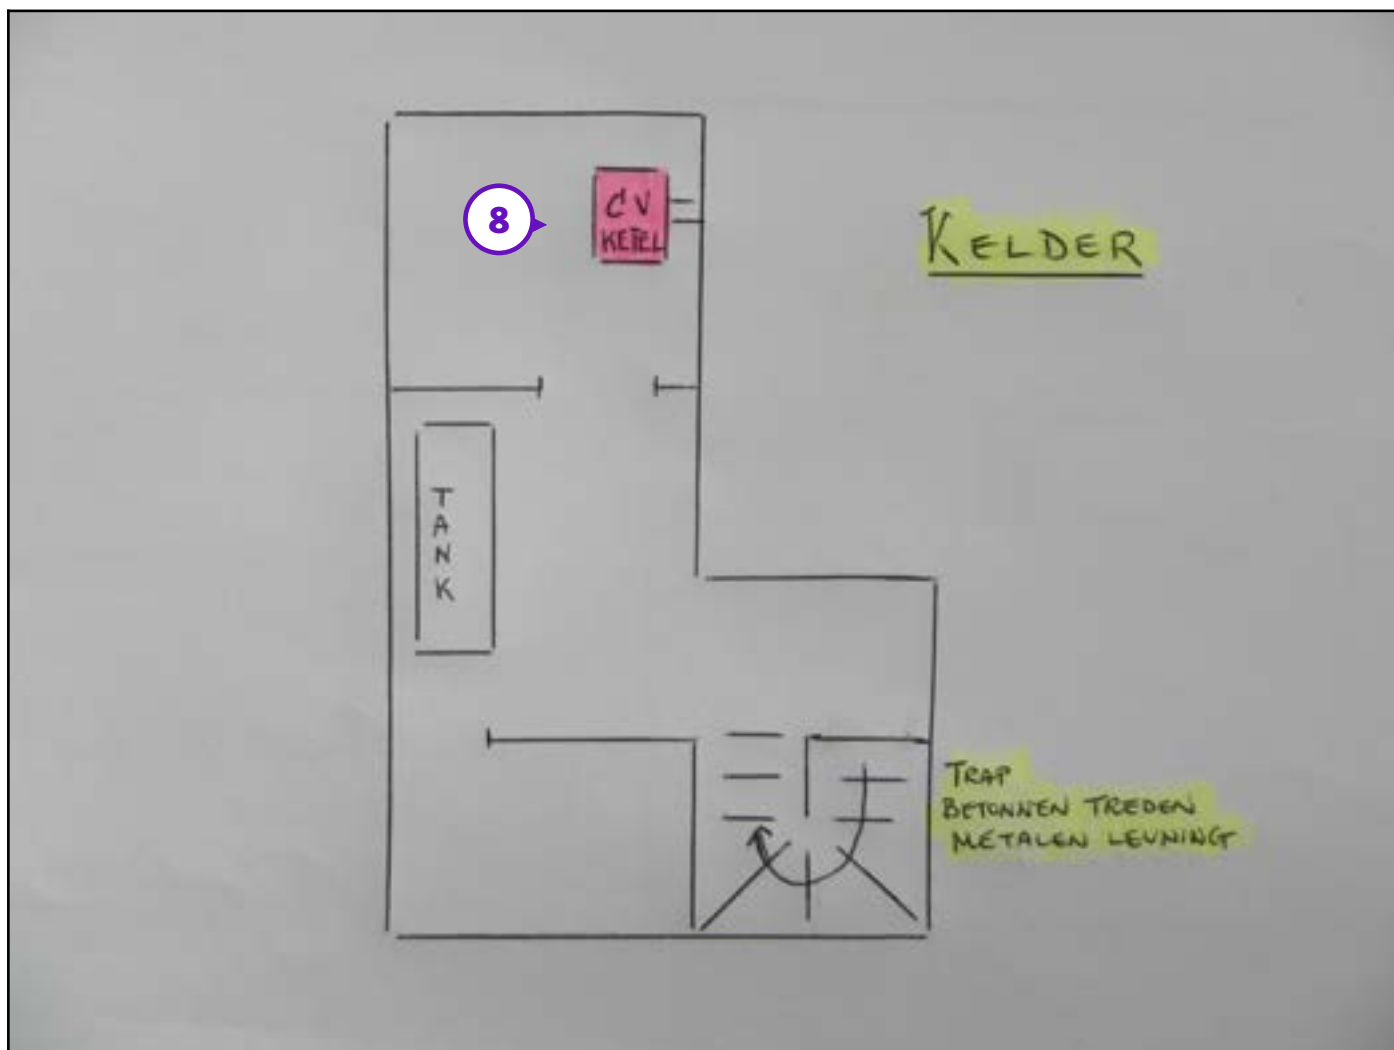
Plan 1.3: Plan Kelder

Beschrijving	Type	Actie
8. CV-ketel FERROLI	Advies	-

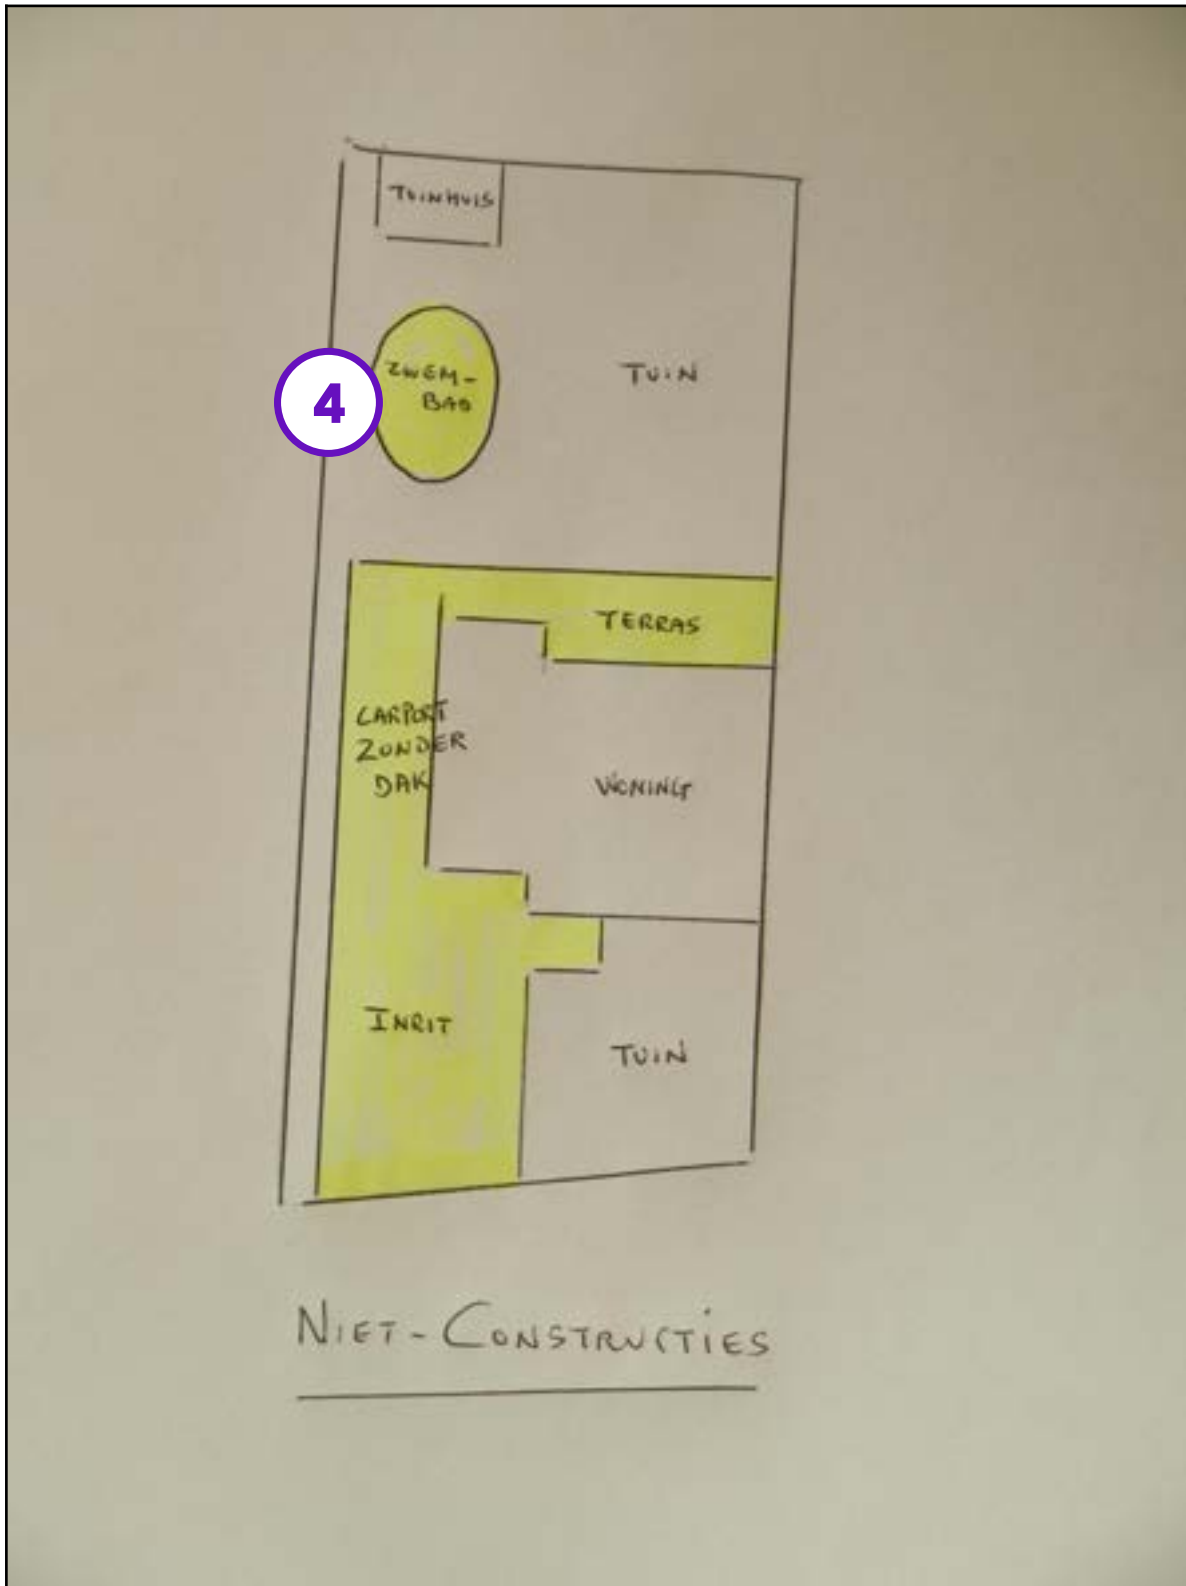
Plan 2.1: Plan Niet-constructie

4. Tuinhuis vervangen door zwembad	Advies	-
------------------------------------	--------	---

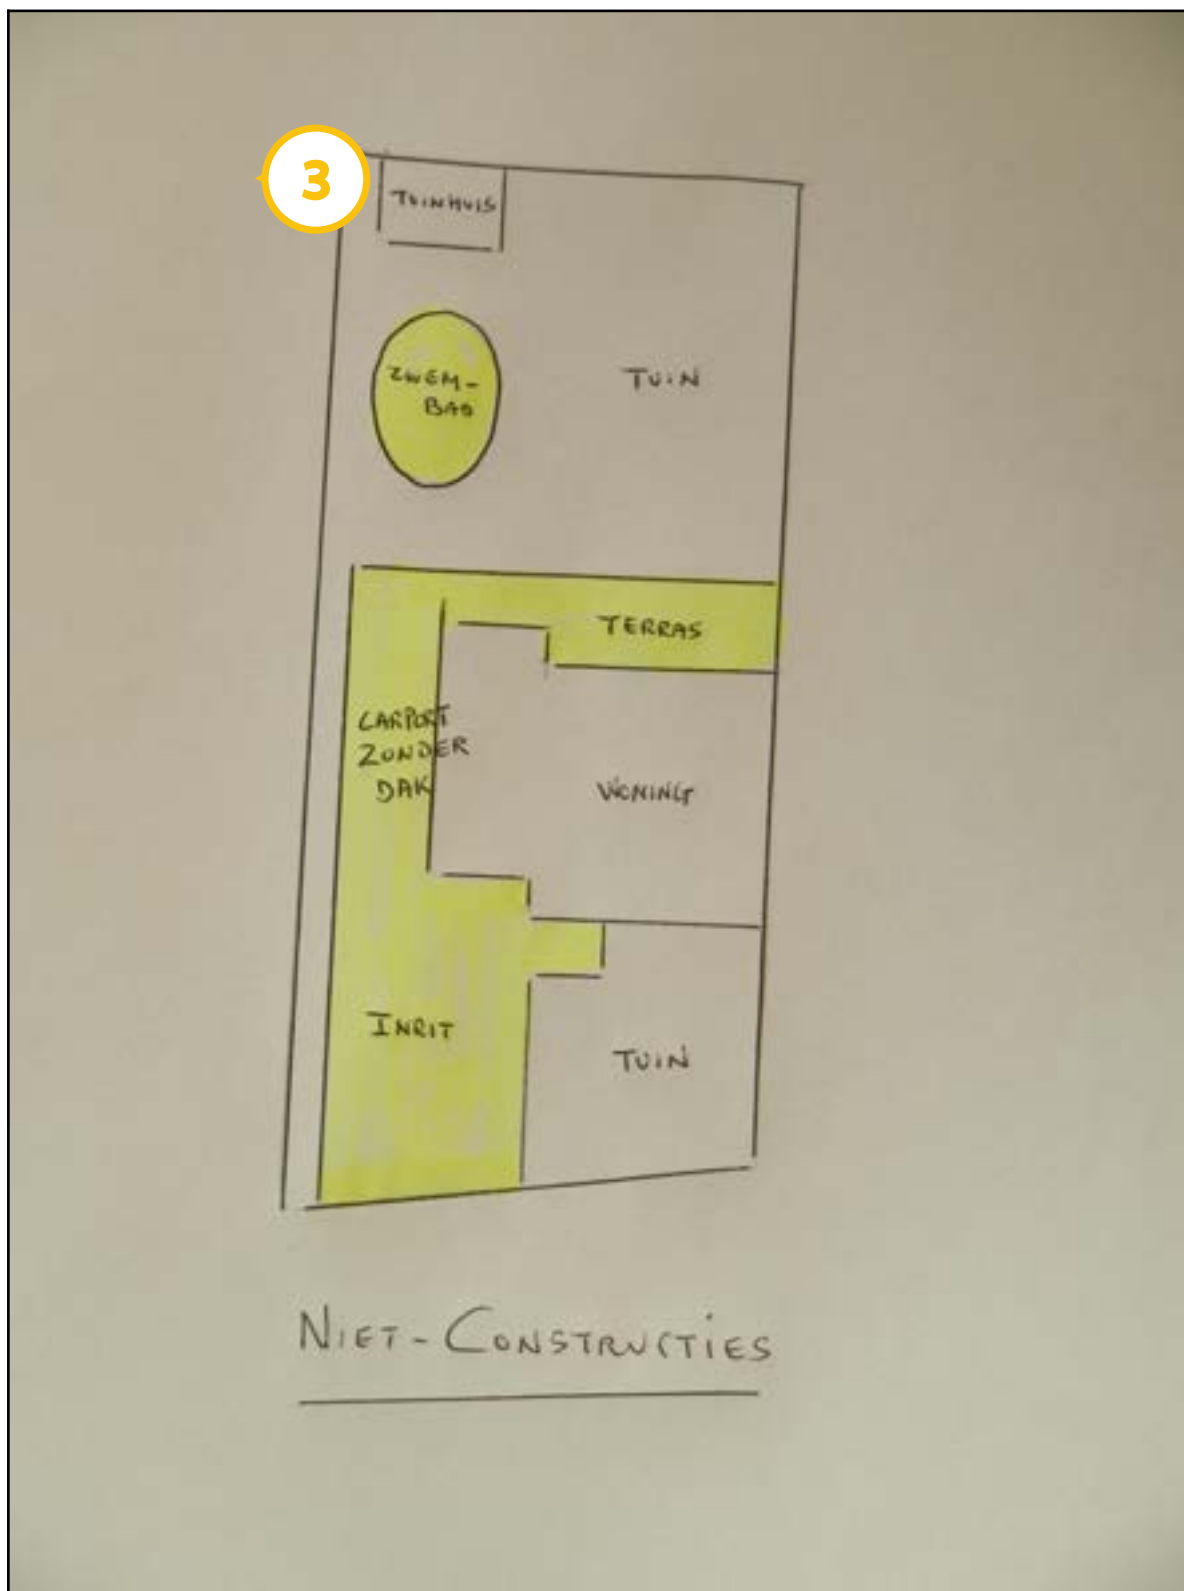
Plan 3.1: Plan Niet-constructie

3. Tuinhuis	Uitsluiting	-
-------------	-------------	---
