Asbestinventarisatetest

Vlijtingerweg 24, 3770 Riemst

Attestnummer : 20231128-000054.000

Niet-asbestveilig

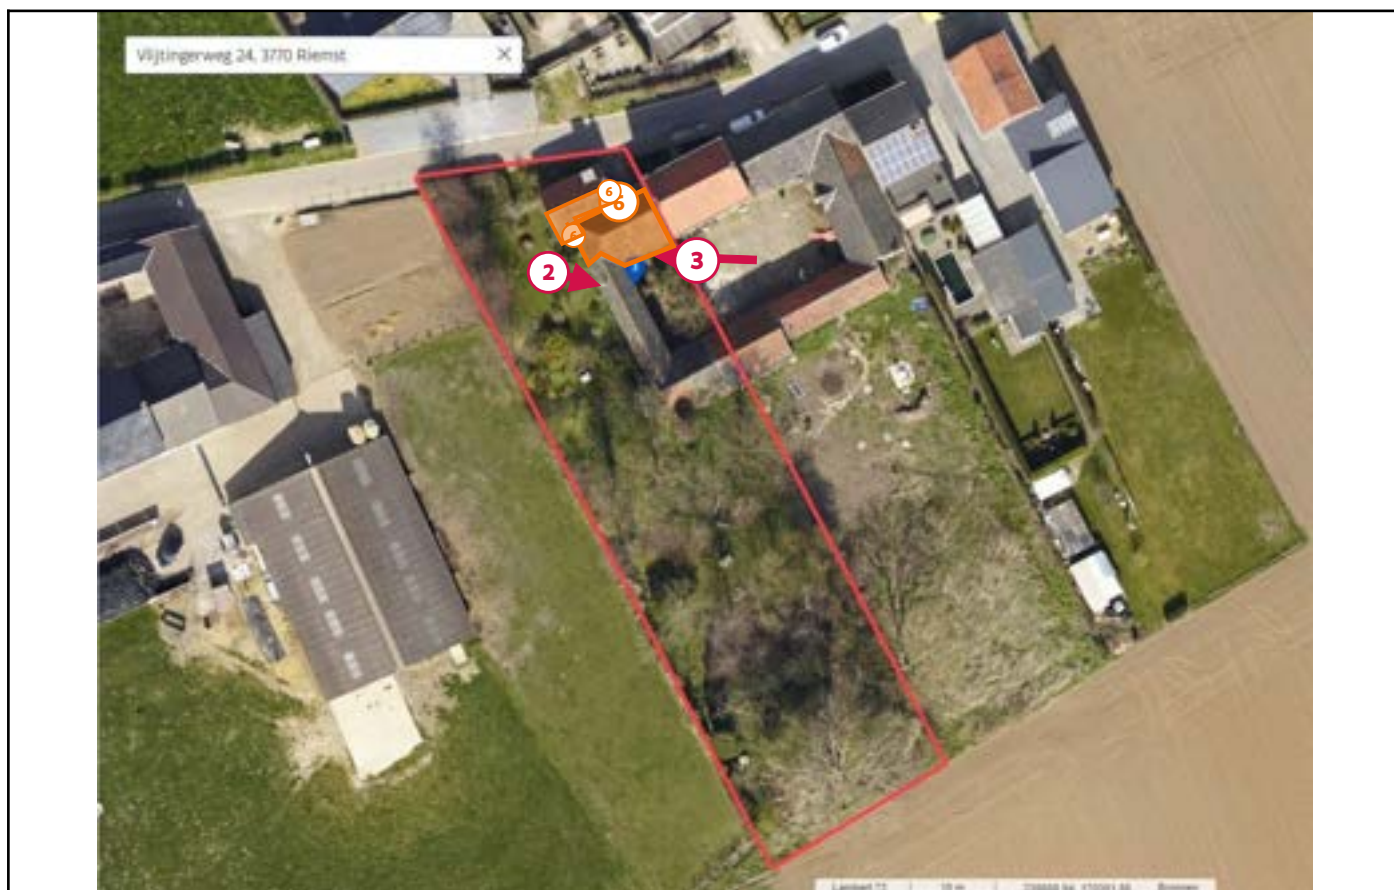
Plan 1.1: Geopunt 2015

Beschrijving	Type	Actie
2. Rookgaskanaal	Asbestmateriaal	Dringend verwijderen
3. Bloembak asbestcement	Asbestmateriaal	Dringend verwijderen
6. Golfplaten dak	Asbestmateriaal	Verwijderen

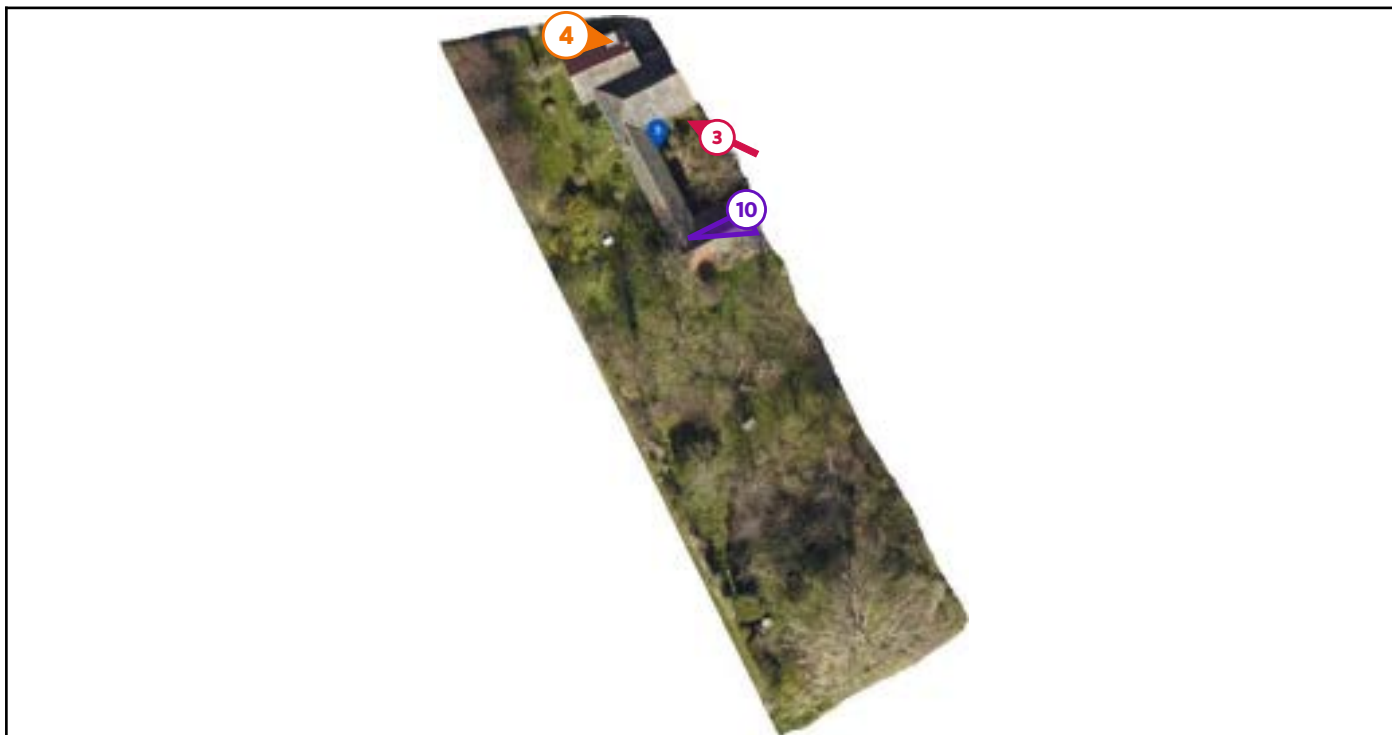
Plan 1.3: Grondstuk

Beschrijving	Type	Actie
3. Bloembak asbestcement	Asbestmateriaal	Dringend verwijderen
4. Kunstlei	Asbestmateriaal	Verwijderen
10. Zolder stallingen	Beperking	-

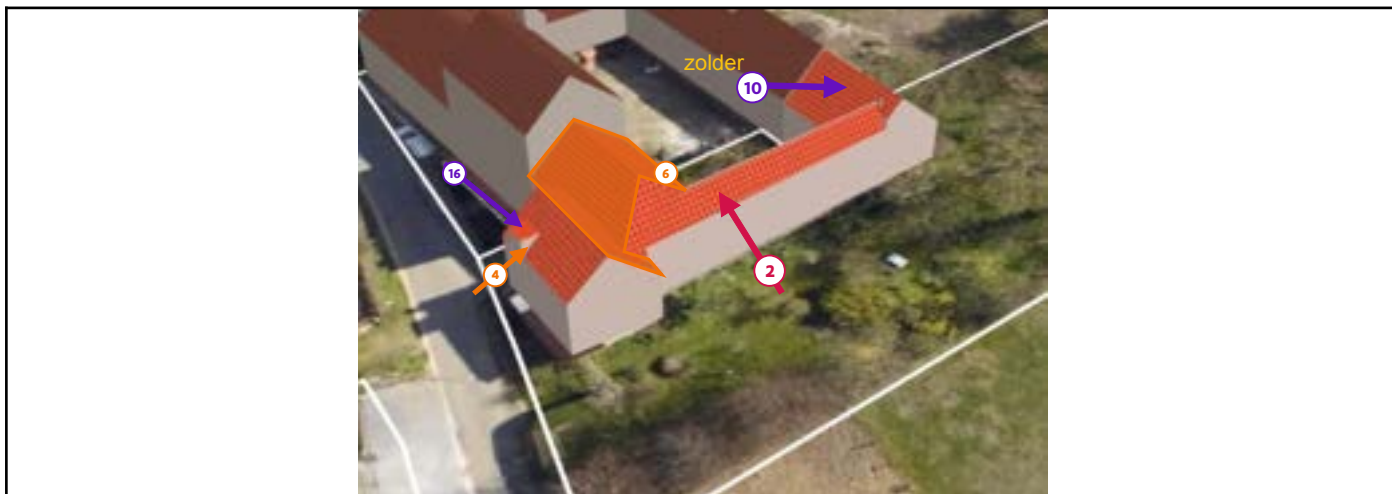
Plan 1.4: Rock estate

Beschrijving	Type	Actie
2. Rookgaskanaal	Asbestmateriaal	Dringend verwijderen
4. Kunstlei	Asbestmateriaal	Verwijderen
6. Golfplaten dak	Asbestmateriaal	Verwijderen
10. Zolder stallingen	Beperking	-
16. Plat dak dakkapel	Advies	-

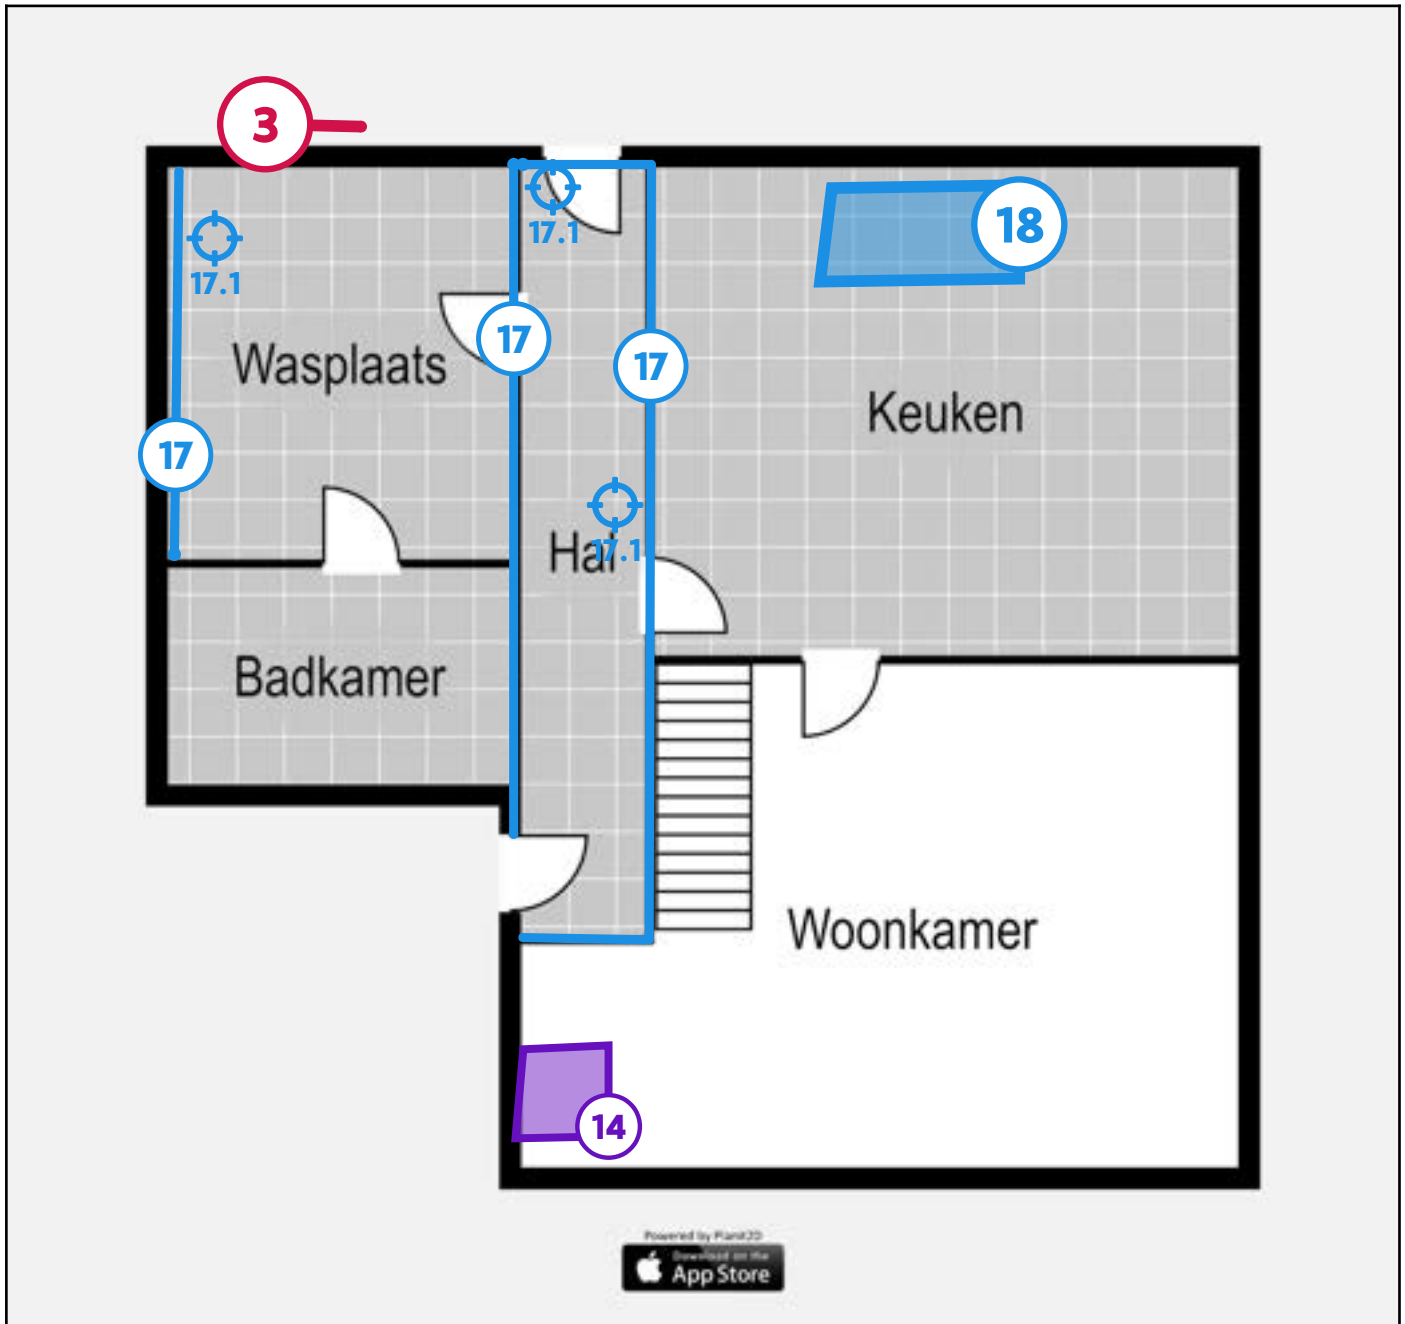
Plan 1.5: Gelijkvloers

Beschrijving	Type	Actie
3. Bloembak asbestcement	Asbestmateriaal	Dringend verwijderen
14. Haard voor stukhout	Advies	-
17. Pleisterwerk wanden	Geen asbest	-

17.1 Code: 1.1	Mengmonster	-
18. Anti-dreunplaat wasbak keuken	Geen asbest	-

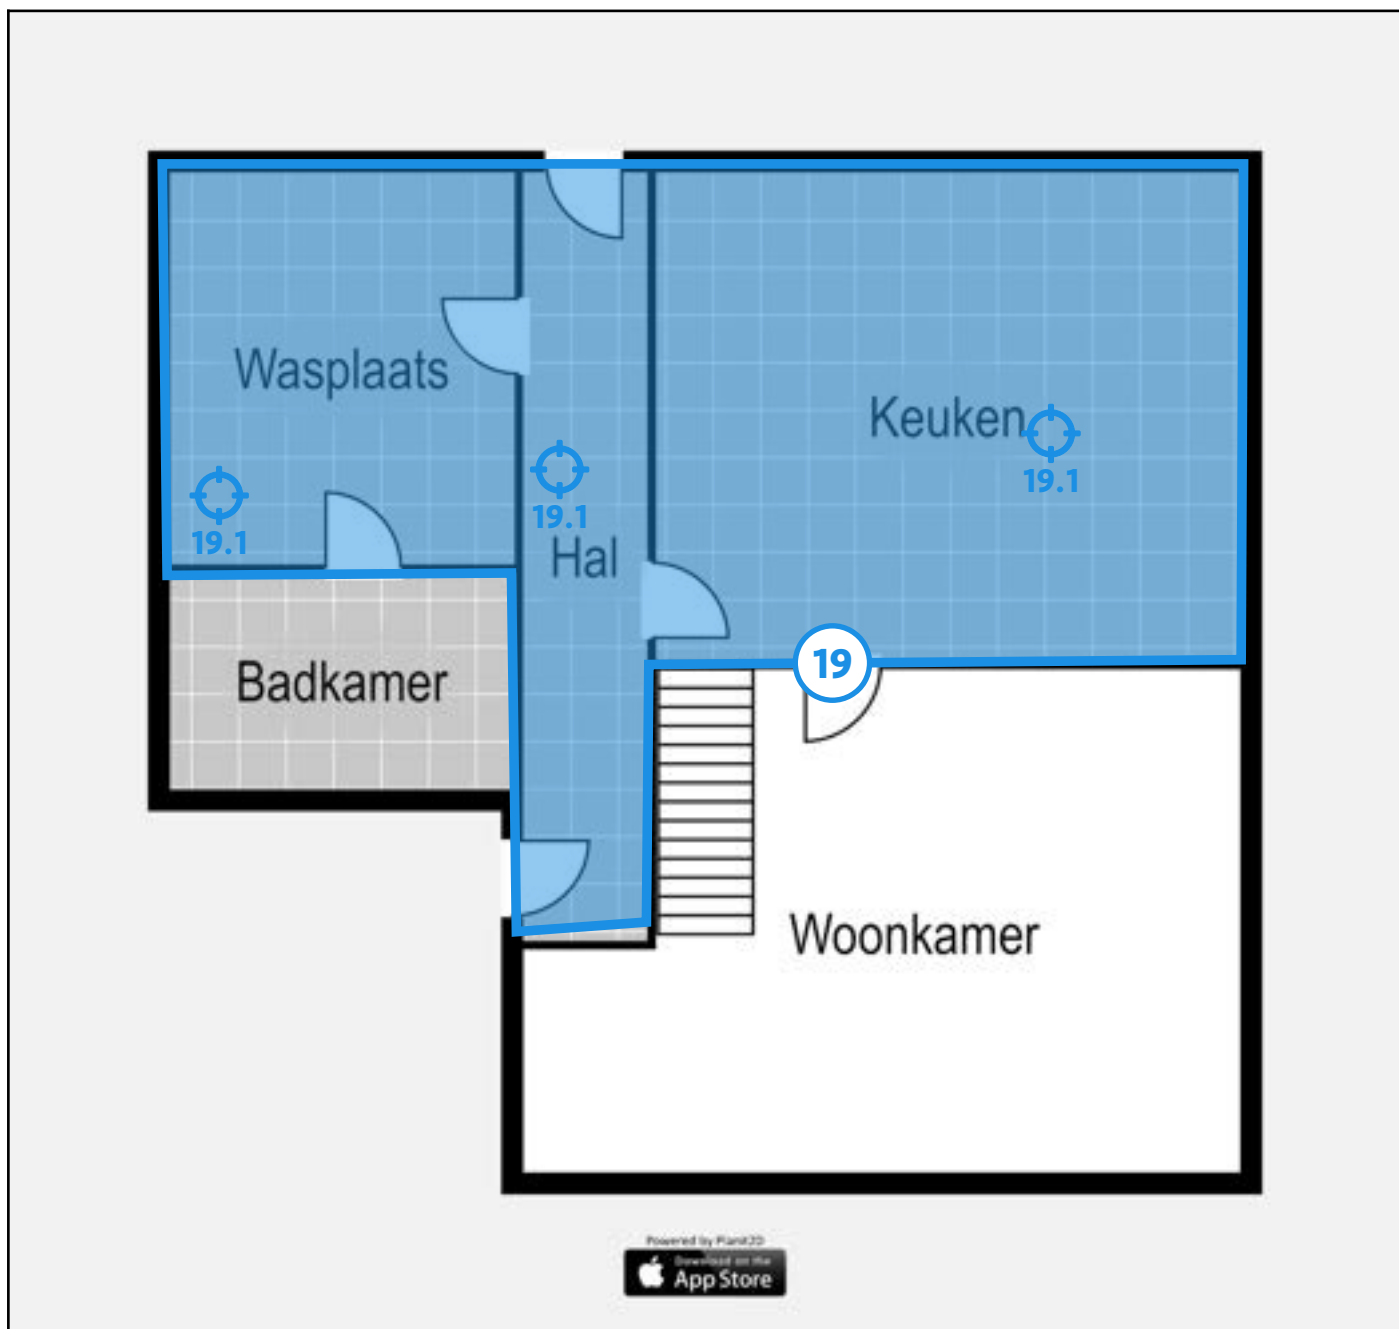
Plan 1.6: Gelijkvloers

Beschrijving	Type	Actie
19. Pleisterwerk plafond	Geen asbest	-
19.1 Code: 1.2	Mengmonster	-

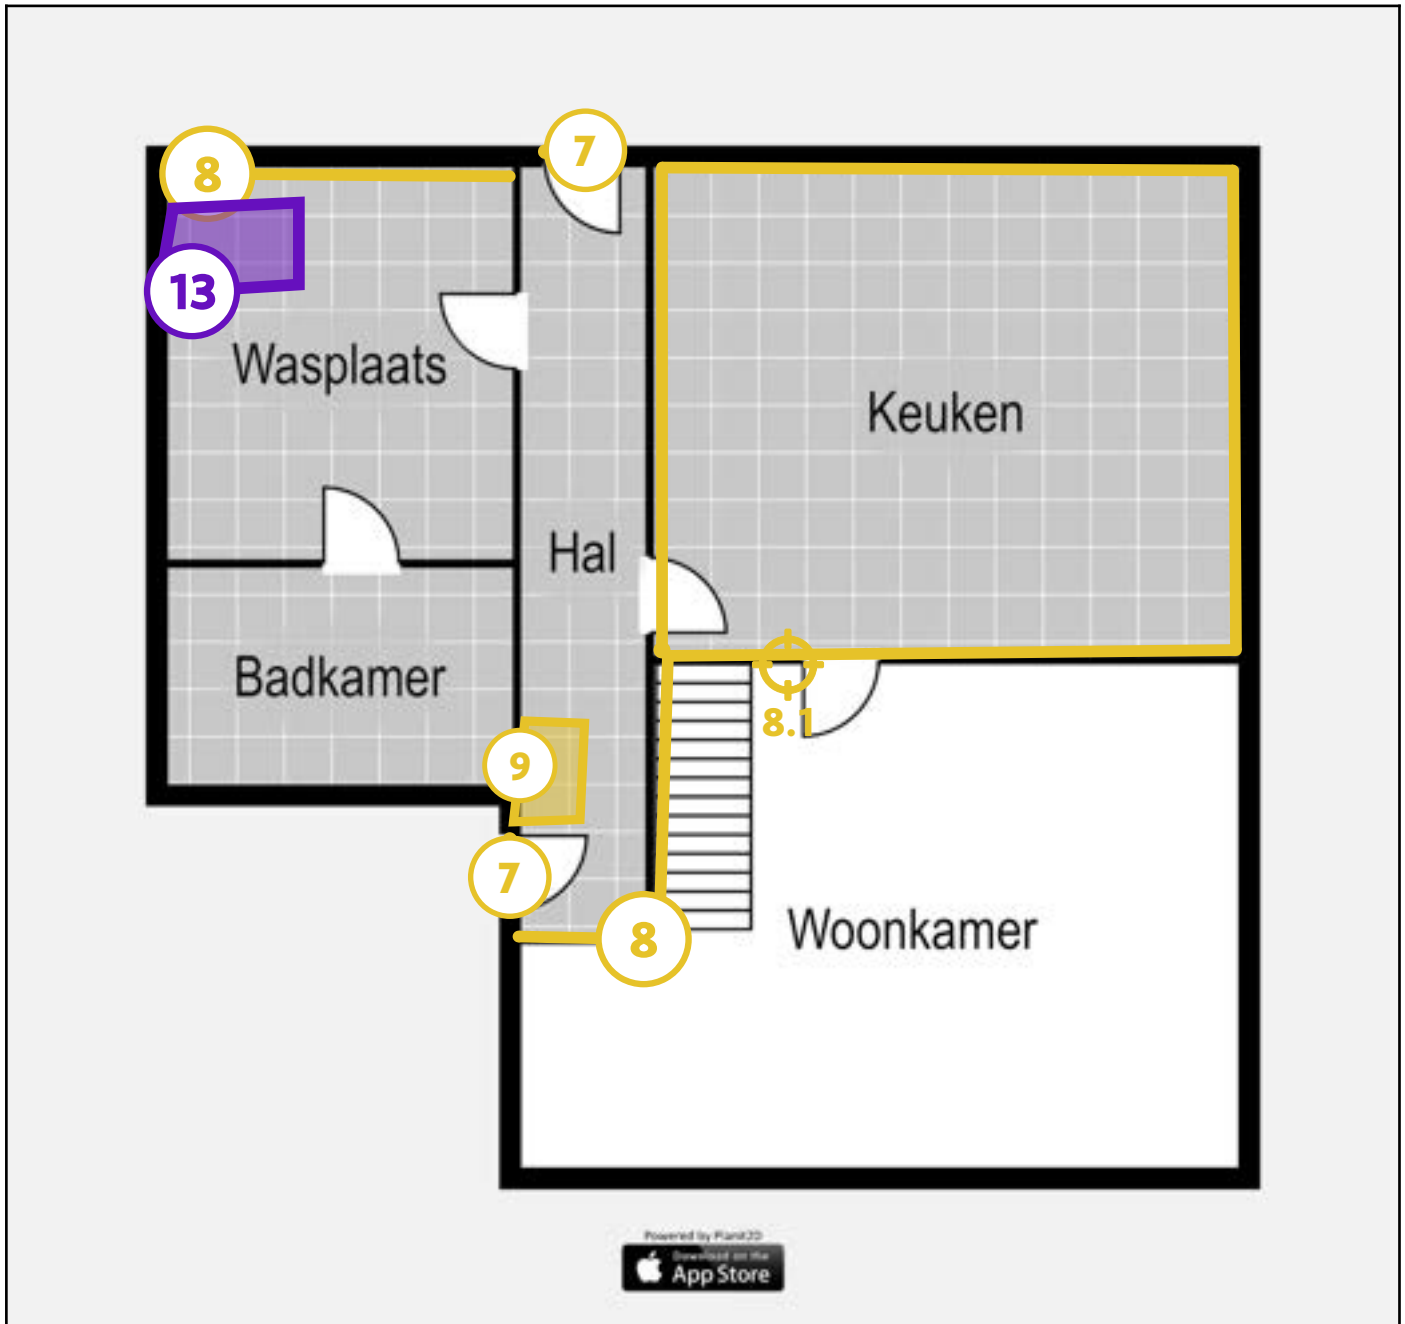
Plan 1.7: Gelijkvloers

Beschrijving	Type	Actie
7. Mastiek ramen	Asbestmateriaal	Zorgvuldig beheren
8. Plaat tegen binnenwanden	Asbestmateriaal	Zorgvuldig beheren
8.1 Code: 1.3	Puntmonster	-

9. Bakeliet elektriciteitsmeter en elektriciteitskast	Asbestmateriaal	Zorgvuldig beheren
13. Wasbak wasplaats - asbestveilig	Advies	-

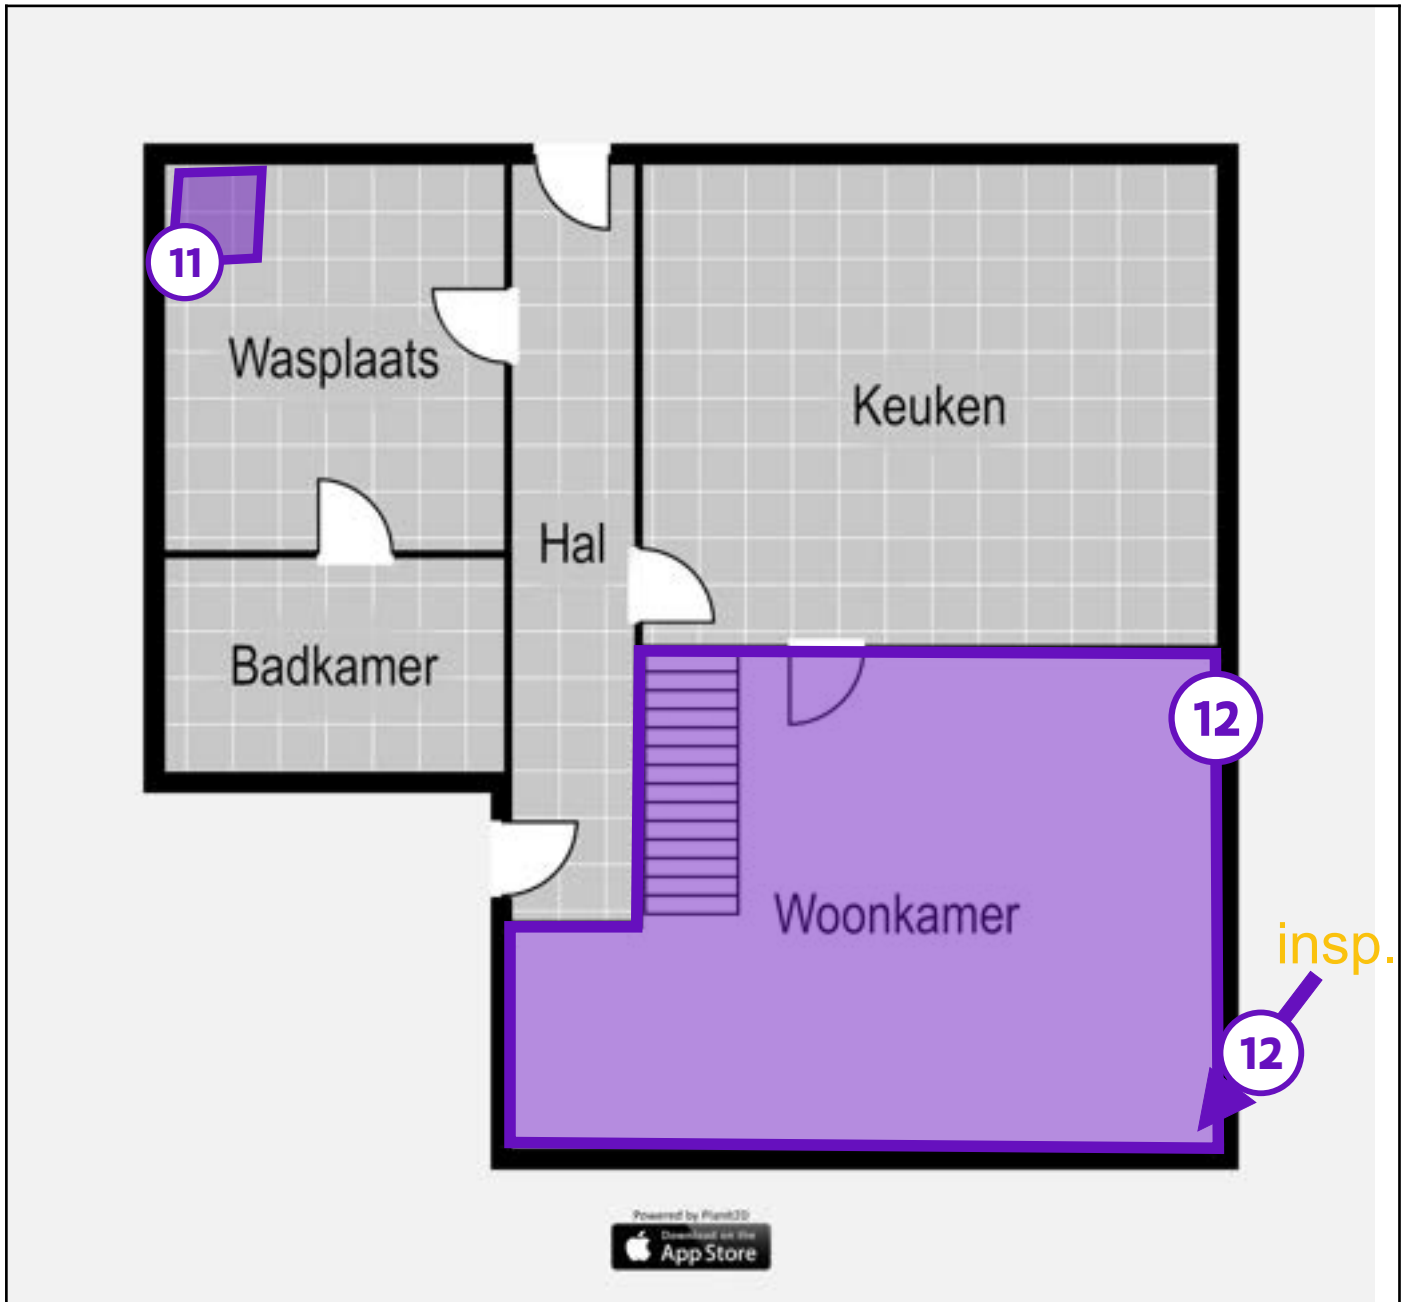
Plan 1.8: Gelijkvloers

Beschrijving	Type	Actie
11. Elektrische warmwaterboiler	Advies	-
12. Vloertapijt woonkamer	Advies	-

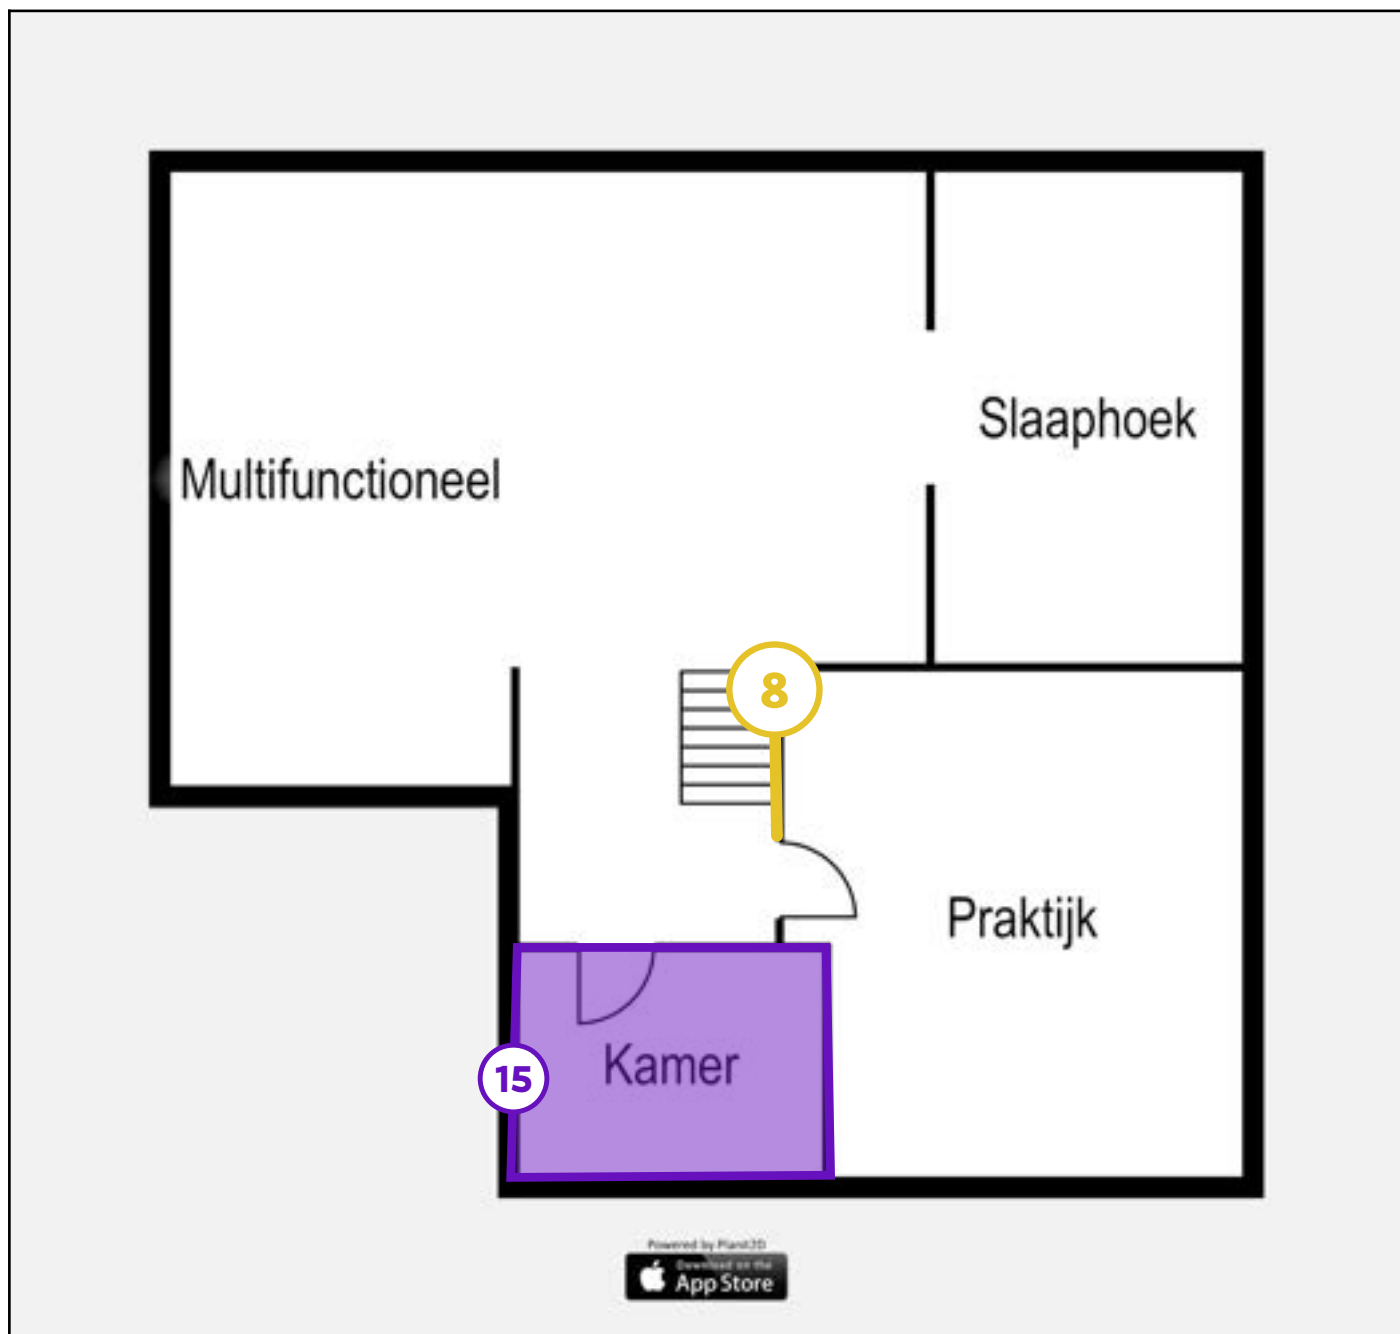
Plan 1.9: Verdieping

Beschrijving	Type	Actie
8. Plaat tegen binnenwanden	Asbestmateriaal	Zorgvuldig beheren
15. Vloertapijt kamer eerste verdiep	Advies	-

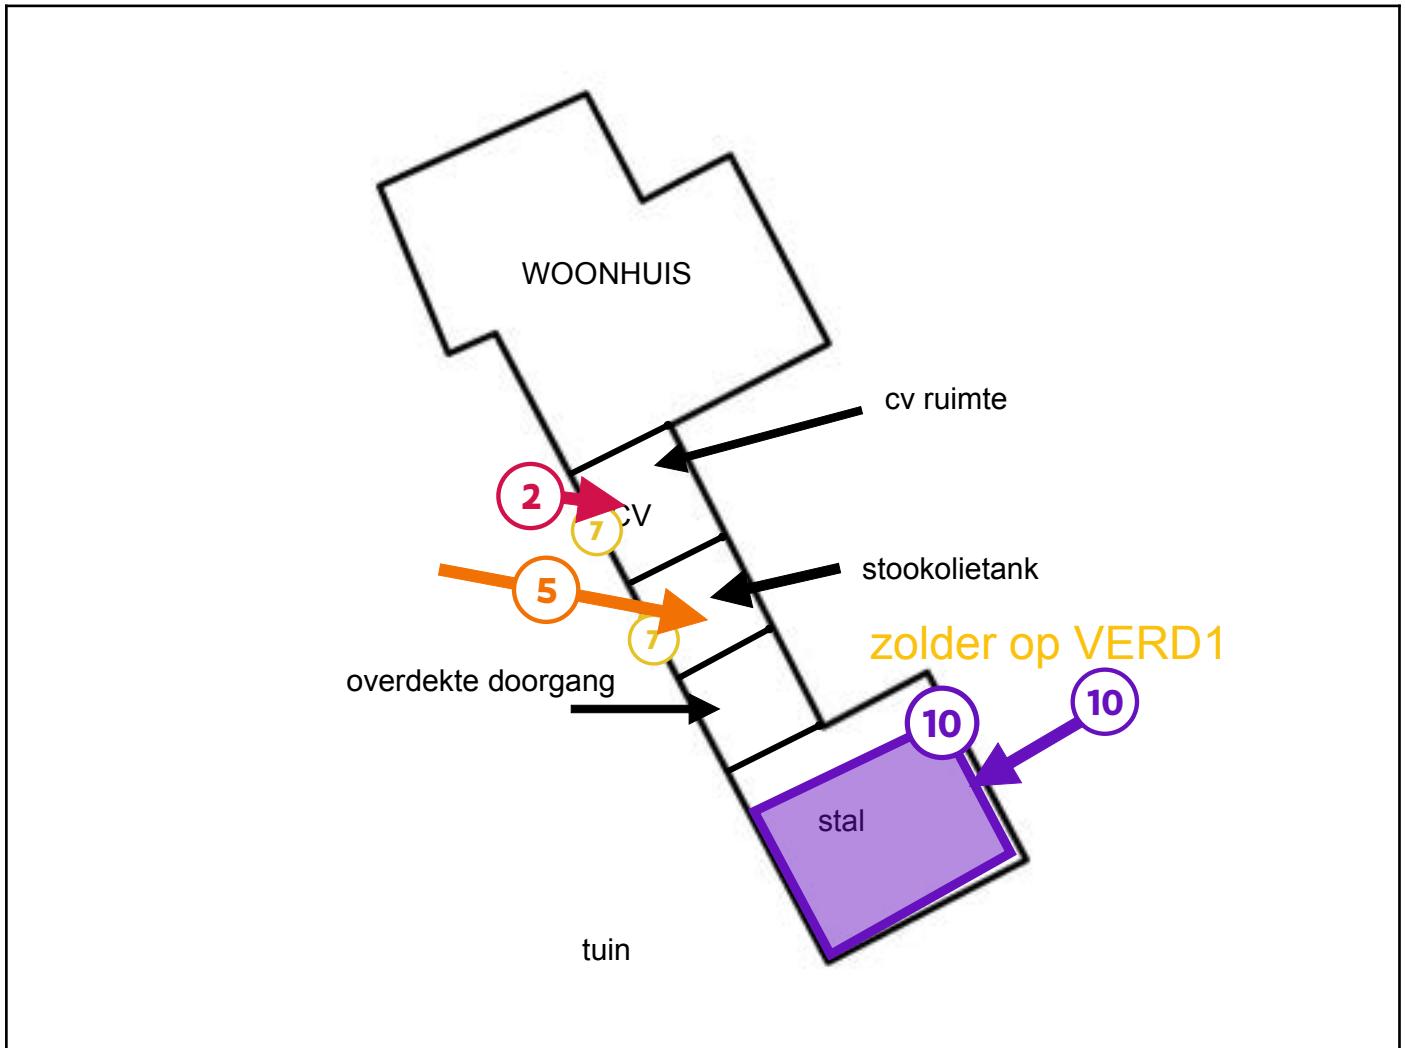
Plan 1.10: Hoofdgebouw plan

Beschrijving	Type	Actie
2. Rookgaskanaal	Asbestmateriaal	Dringend verwijderen
5. Pakking mangat stookolietank	Asbestmateriaal	Verwijderen
7. Mastiek ramen	Asbestmateriaal	Zorgvuldig beheren
10. Zolder stallingen	Beperking	-

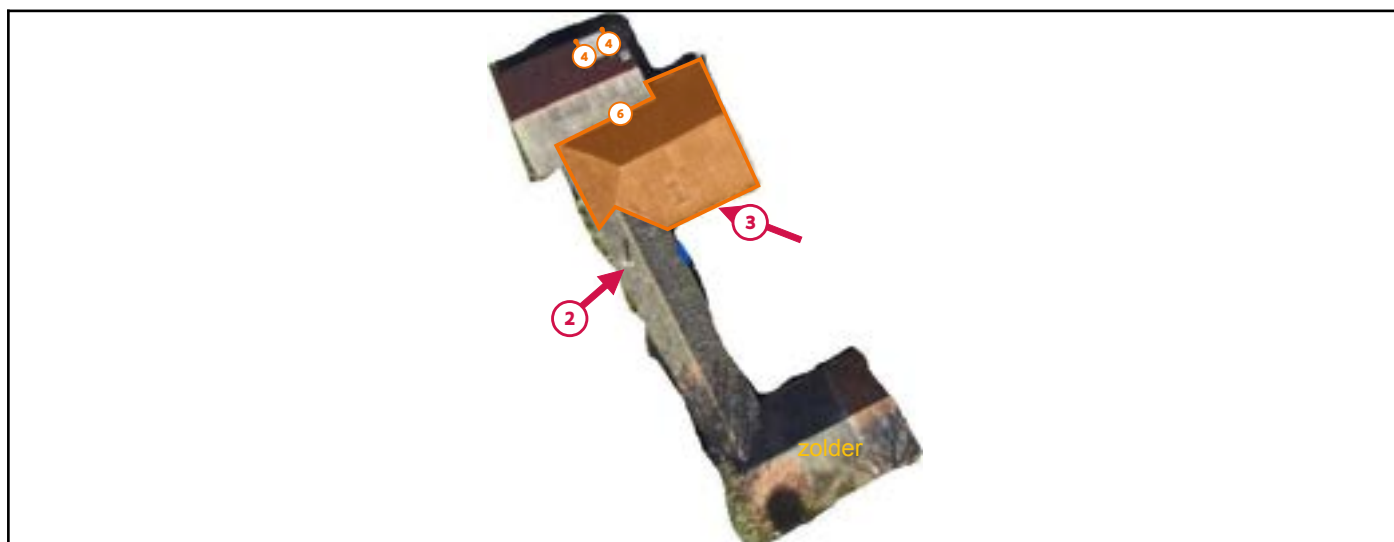
Plan 1.11: Gebouw

Beschrijving	Type	Actie
2. Rookgaskanaal	Asbestmateriaal	Dringend verwijderen
3. Bloembak asbestcement	Asbestmateriaal	Dringend verwijderen
4. Kunstlei	Asbestmateriaal	Verwijderen
6. Golfplaten dak	Asbestmateriaal	Verwijderen
10. Zolder stallingen	Beperking	-

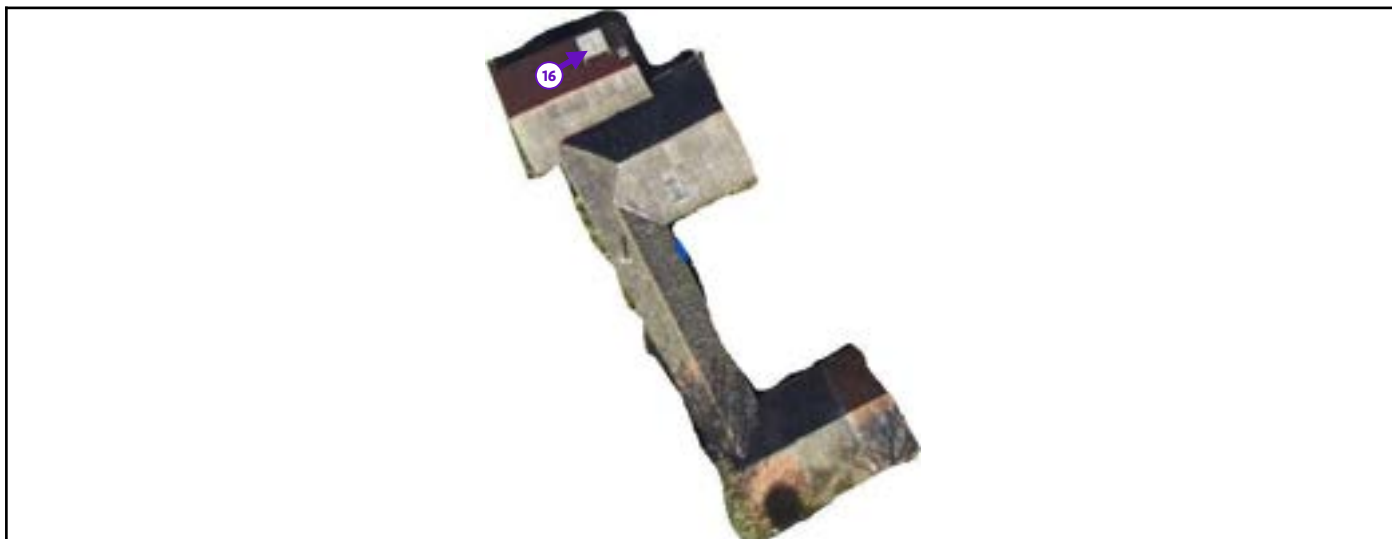
Plan 1.12: Gebouw

Beschrijving	Type	Actie
16. Plat dak dakkapel	Advies	-

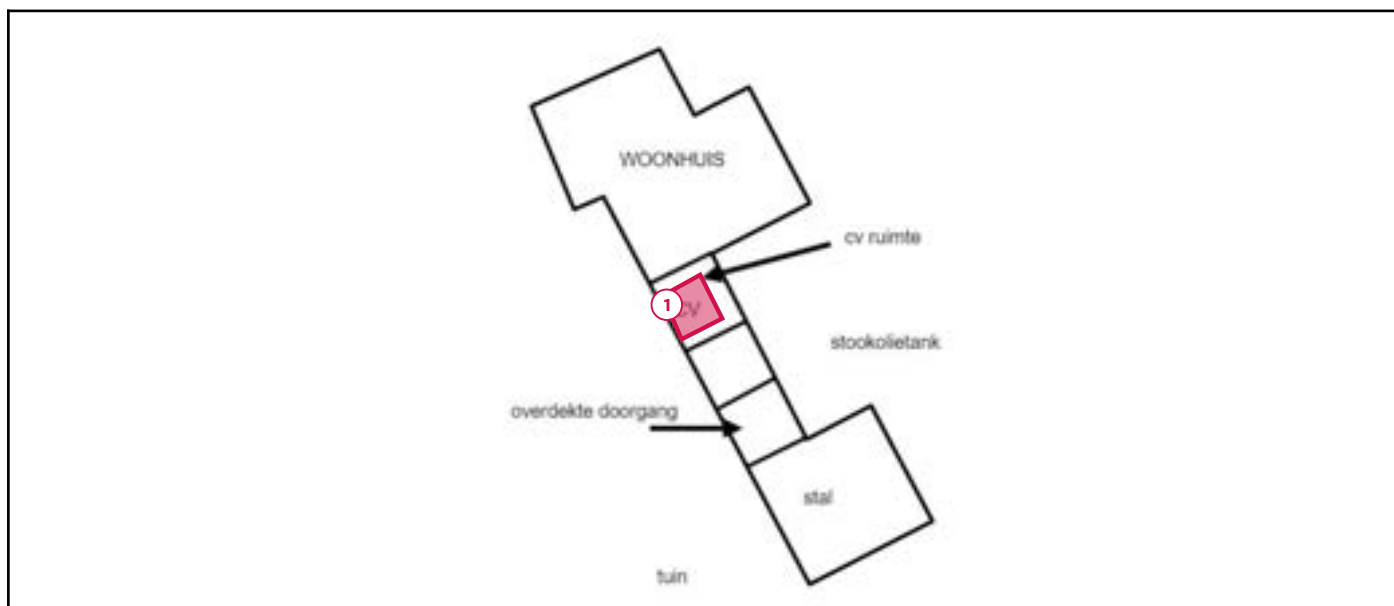
Plan 1.13: Plan stallingen

Beschrijving	Type	Actie
1. CV stookolieketel Ferroli / ELCO KLOCKNER brander	Asbestmateriaal	Dringend verwijderen
