Asbestinventarisatetest

Sint-Clarastraat 61, 8000 Brugge

Attestnummer : 20260225-000307.001

Uitgegeven op : 08.03.2026

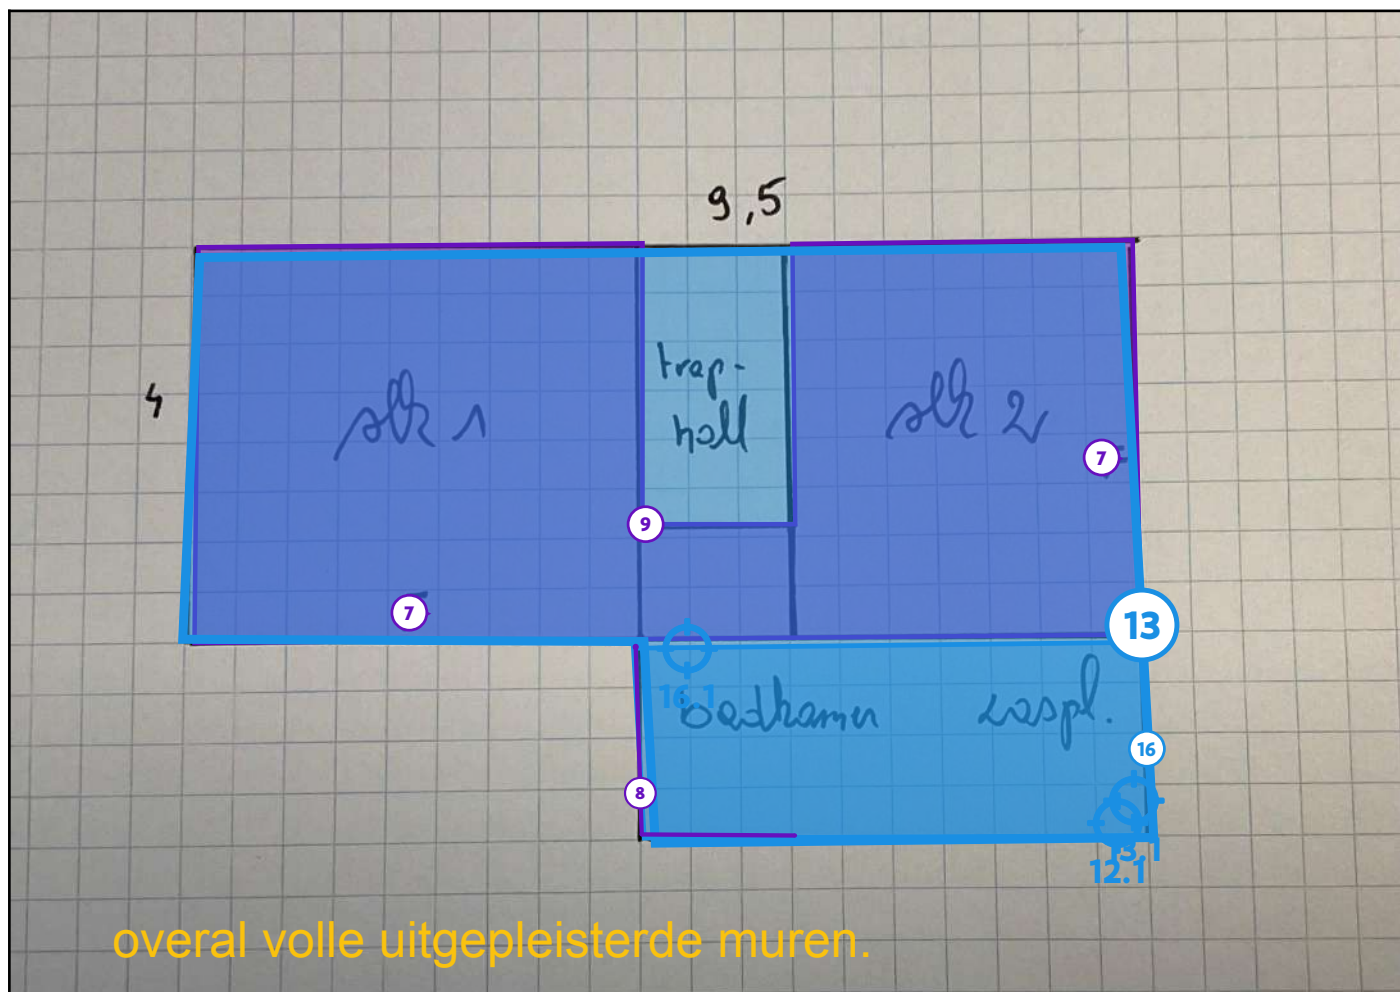
Plan 1.3: Eerste verdieping

Beschrijving	Type	Actie
7. Oude radiatoren	Advies	-
8. Faiencetegels (lijm)	Advies	-
9. Vloerzeil	Advies	-
12. Pleisterwerk wanden	Geen asbest	-
12.1 Code: Mm01	Mengmonster	-
13. Pleisterwerk plafonds	Geen asbest	-
13.1 Code: Mm02	Mengmonster	-

16. Vinyl in de badkamer	Geen asbest	-
16.1 Code: Mm05	Puntmonster	-

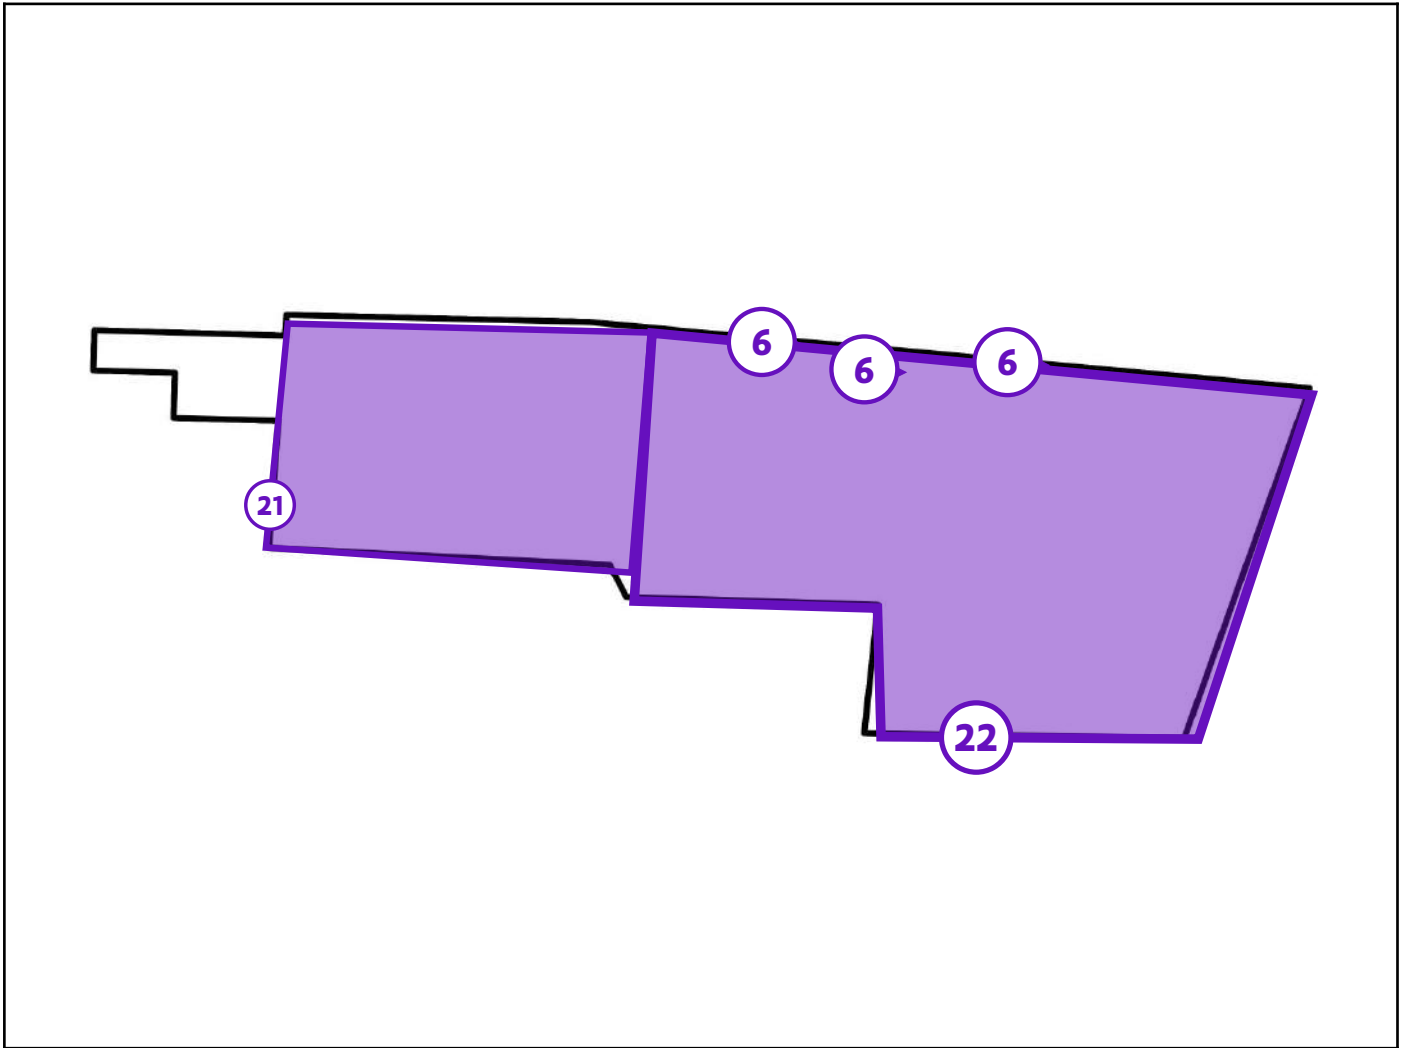
Plan 1.5: Hoofdgebouw plan

Beschrijving	Type	Actie
6. Schouwen	Beperking	-
21. Onderdak (niet aanwezig)	Overige ruimte of materiaal	-
22. Geen asbestverdacht onderdak aangetroffen (recent en in plastic)	Overige ruimte of materiaal	-

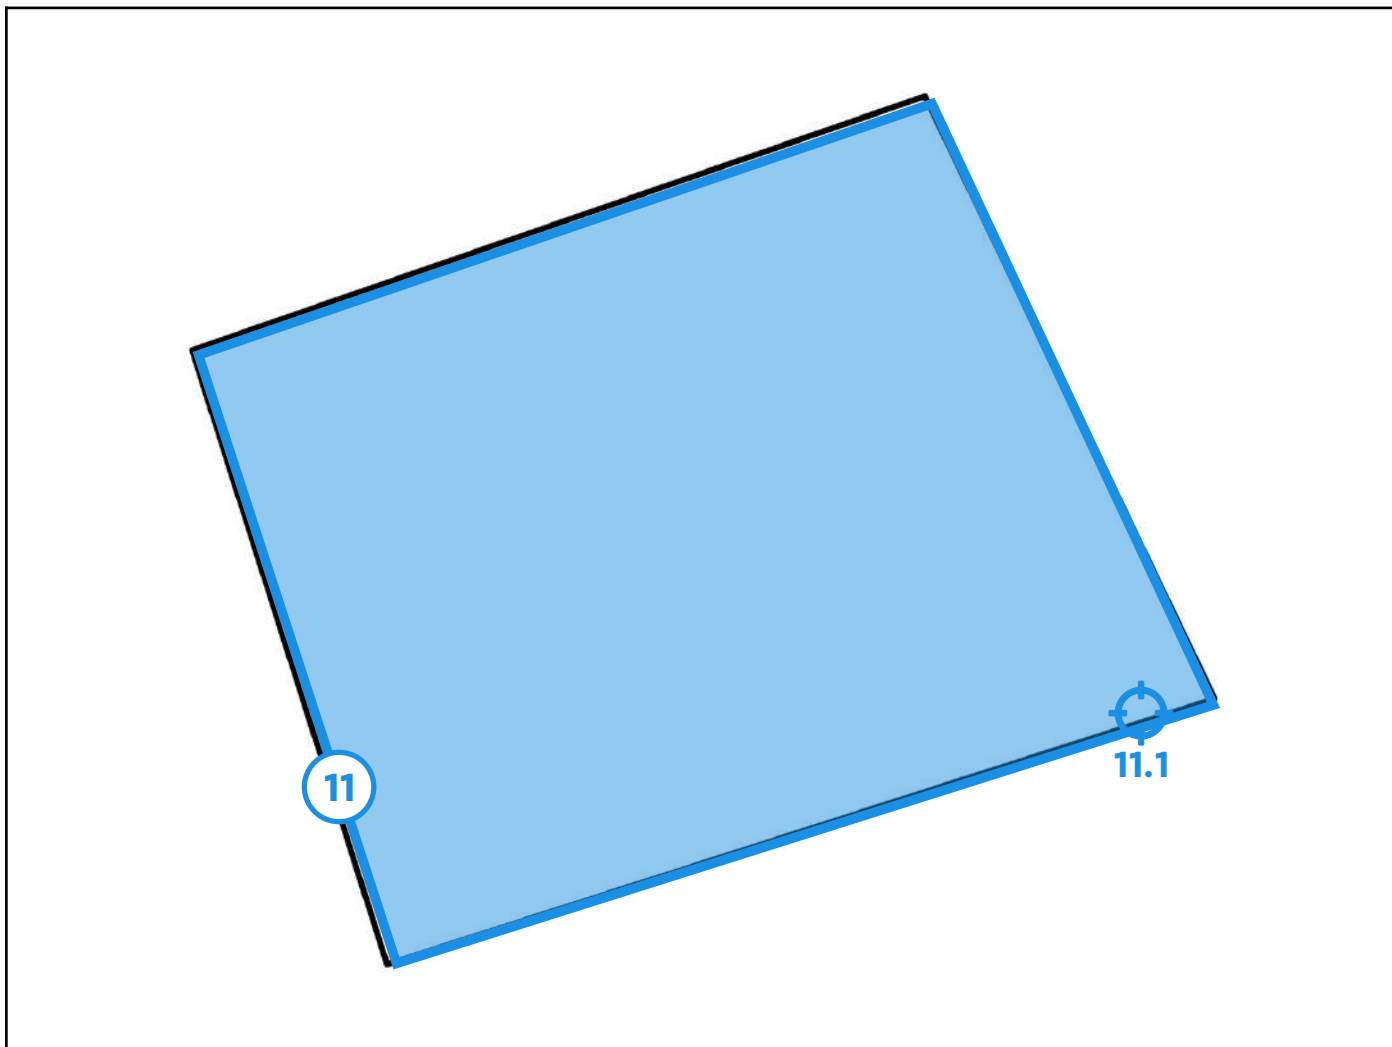
Plan 2.1: Tuinhuis plan

Beschrijving	Type	Actie
11. Roofing	Geen asbest	-
11.1 Code: Mm04	Puntmonster	-

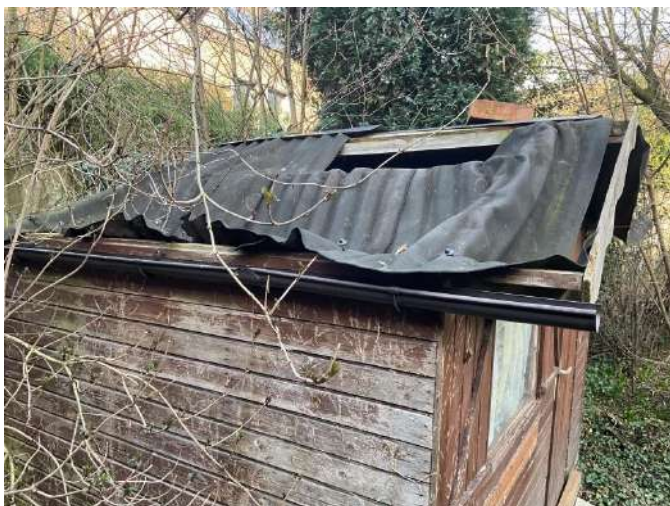
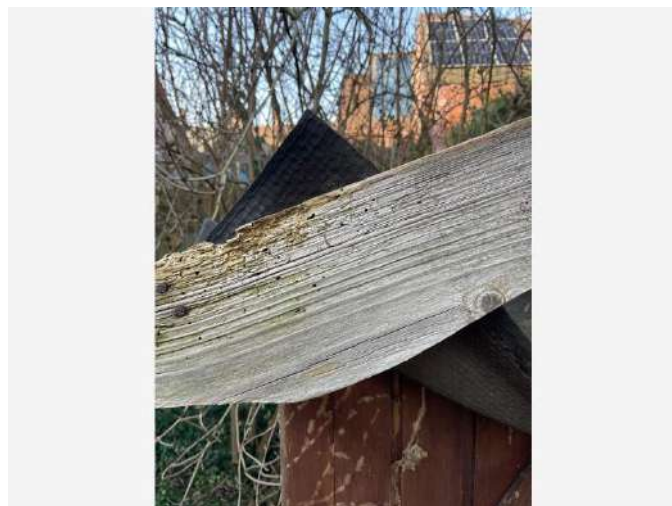
Fiche 11: Roofing

Geen asbest

Beschrijving	Roofing
Omgeving	Buiten
Primaire drager	Plat dak
Bindmiddel van materiaal	Bitumen (roofing, teer, asfalt)
Gebondenheid op basis van bindmiddel	Hecht
Hoeveelheid (oppervlakte - aantal)	• 12,00 m ² - 1 stuk
Totale oppervlakte	12,00 m ²
Identificatiemethode	Een monstername door de asbestdeskundige met laboanalyse door een asbestlabo.
Destructieve handeling voor identificatie	Nee
Opmerking	Staalname tot op de eventuele onderliggende lagen is niet mogelijk zonder uitbreiding naar een destructief onderzoek.

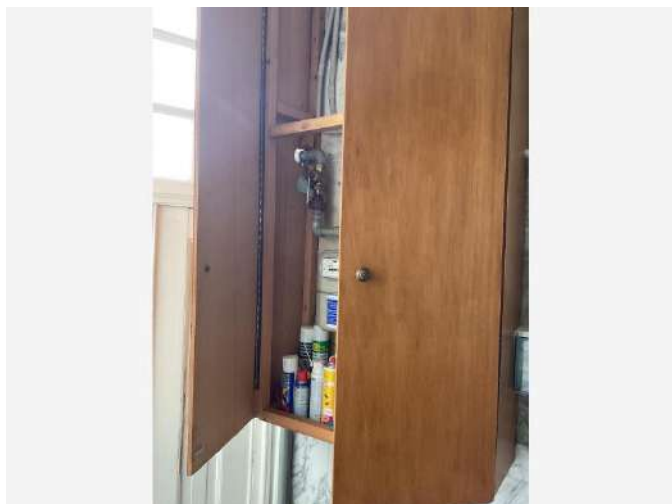
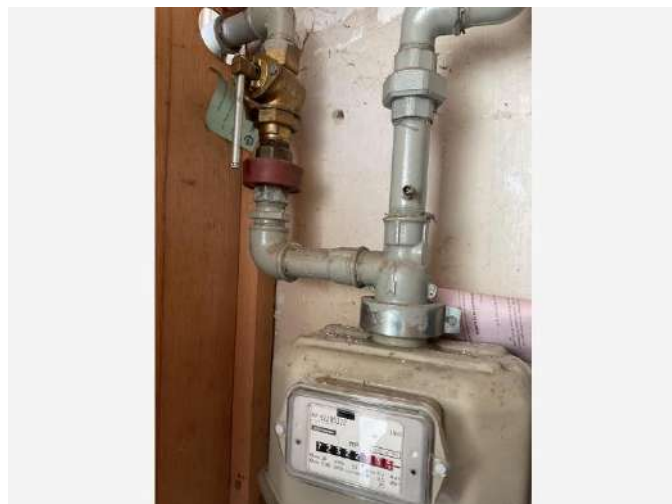
Beschrijving	Pleisterwerk wanden
Omgeving	Binnen
Primaire drager	Binnenwand
Bindmiddel van materiaal	Gips - kalk
Gebondenheid op basis van bindmiddel	Niet-hechtgebonden
Hoeveelheid (oppervlakte - dikte - aantal)	• 345,00 m ² - 1,00 cm - 1 stuk
Totaal volume	3,45 m ³
Identificatiemethode	Een monstername door de asbestdeskundige met laboanalyse door een asbestlabo.
Destructieve handeling voor identificatie	Nee
Opmerking	De hoeveelheid is een zo nauwkeurig mogelijke opmeting. Hieraan kunnen evenwel geen rechten worden ontleend. Waar mogelijk, wordt staalname uitgevoerd conform het inspectieprotocol: in een droge ruimte zoals een slaapkamer, in een natte ruimte zoals een keuken of badkamer, in een traphal en in een stookruimte.

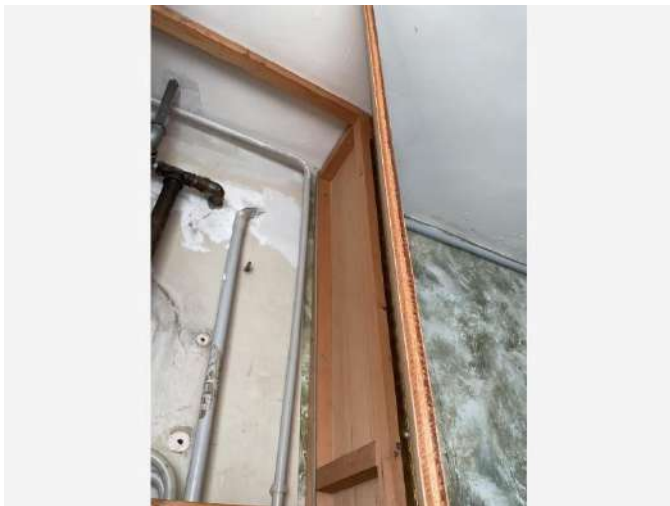
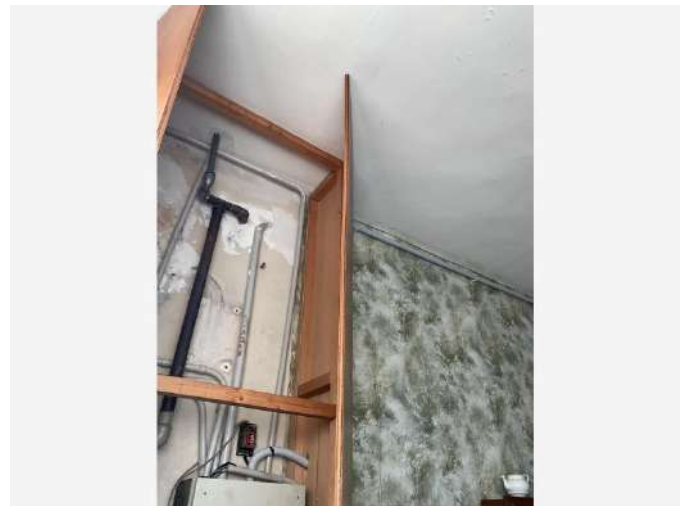
Beschrijving	Pleisterwerk plafonds
Omgeving	Binnen
Primaire drager	Plafond
Bindmiddel van materiaal	Gips - kalk
Gebondenheid op basis van bindmiddel	Niet-hechtgebonden
Hoeveelheid (oppervlakte - dikte - aantal)	• 135,00 m ² - 1,00 cm - 1 stuk
Totaal volume	1,35 m ³
Identificatiemethode	Een monstername door de asbestdeskundige met laboanalyse door een asbestlabo.
Destructieve handeling voor identificatie	Nee
Opmerking	De hoeveelheid is een zo nauwkeurig mogelijke opmeting. Hieraan kunnen evenwel geen rechten worden ontleend. Waar mogelijk, wordt staalname uitgevoerd conform het inspectieprotocol: in een droge ruimte zoals een slaapkamer, in een natte ruimte zoals een keuken of badkamer, in een traphal en in een stookruimte.

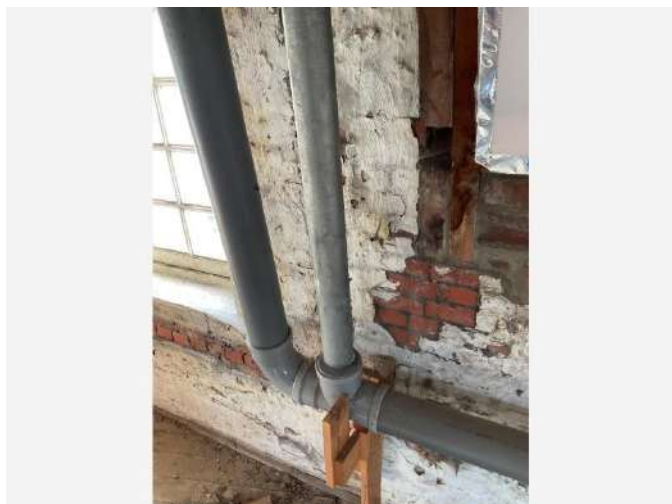
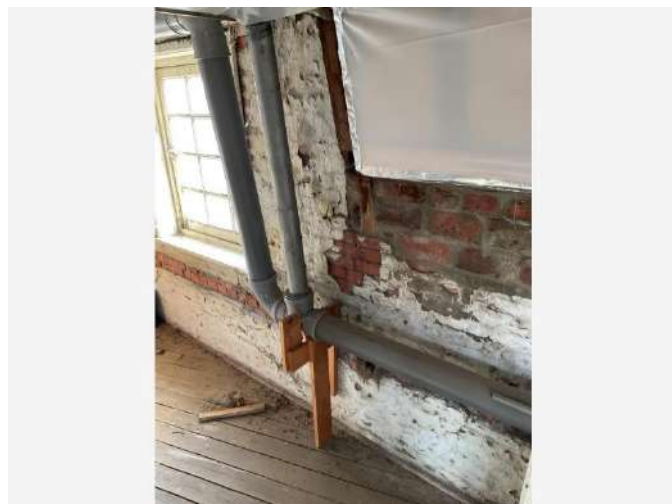
Beschrijving	Cementen smeerlaag zolder
Omgeving	Binnen
Primaire drager	Binnenwand
Bindmiddel van materiaal	Cement
Gebondenheid op basis van bindmiddel	Hecht
Hoeveelheid (gewicht - aantal)	<ul style="list-style-type: none">• 475,00 kg - 1 stuk
Totaal gewicht	475,00 kg
Identificatiemethode	Een monstername door de asbestdeskundige met laboanalyse door een asbestlabo.
Destructieve handeling voor identificatie	Nee
Opmerking	De hoeveelheid is een zo nauwkeurig mogelijke opmeting. Hieraan kunnen evenwel geen rechten worden ontleend.

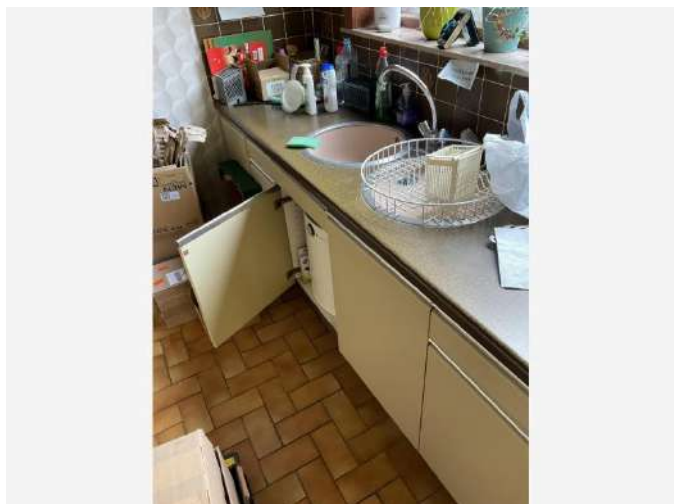
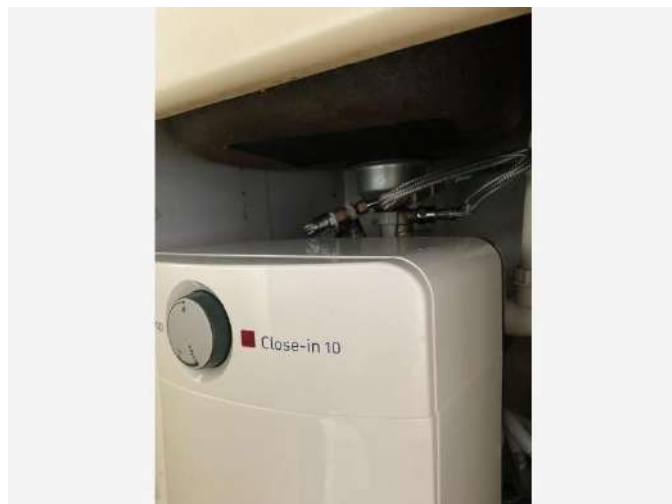
Beschrijving	Anti-dreun
Omgeving	Binnen
Primaire drager	Sanitaire infrastructuur en uitrusting (toe- en afvoer)
Bindmiddel van materiaal	Bitumen (roofing, teer, asfalt)
Gebondenheid op basis van bindmiddel	Hecht
Hoeveelheid (gewicht - aantal)	<ul style="list-style-type: none">• 0,50 kg - 1 stuk
Totaal gewicht	0,50 kg
Identificatiemethode	Een monstername door de asbestdeskundige met laboanalyse door een asbestlabo.
Destructieve handeling voor identificatie	Nee

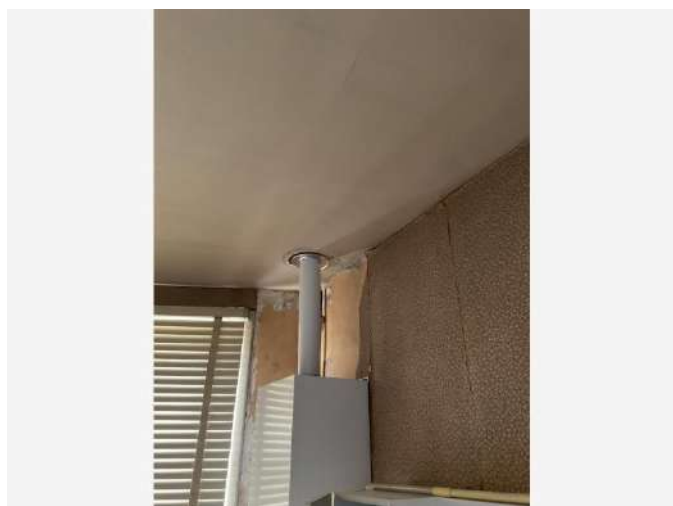
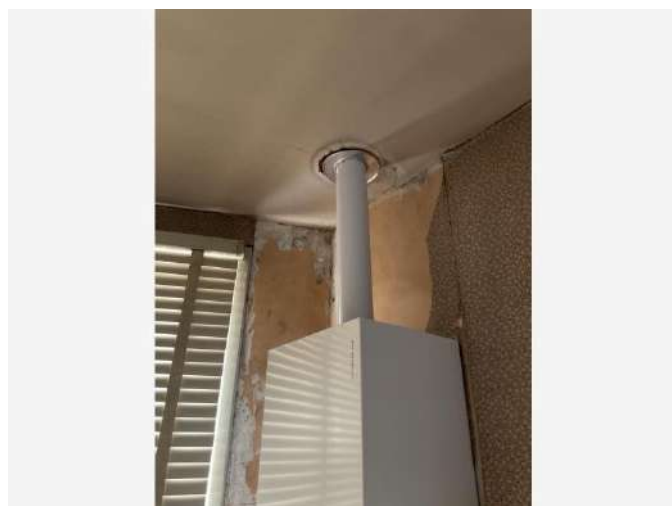
Beschrijving	Notitie	Terug te vinden op plannen
Fiche 17: Rookgaskanaal (niet verdacht)	Het rookgaskanaal is niet-asbestverdacht.	-
Fiche 18: Dakbedekking bestaande uit pannen (niet verdacht)	De dakbedekking is niet-asbestverdacht.	-
Fiche 19: CV-ketel (niet verdacht)	De CV-ketel (dichtingen, isolerend materiaal) is niet asbestverdacht.	-

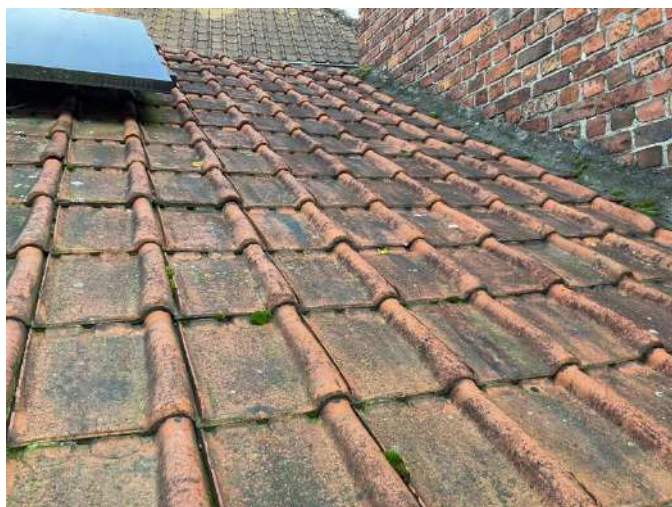
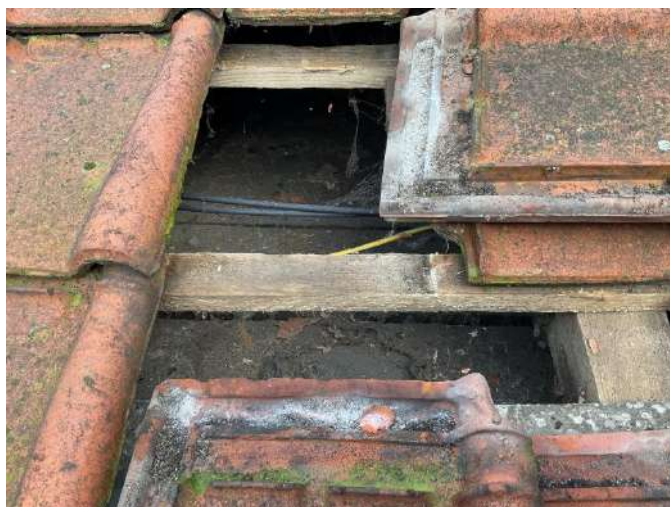
Beschrijving	Notitie	Terug te vinden op plannen
Fiche 20: Liftinfrastructuur (niet aanwezig)	Er is geen liftinfrastructuur aanwezig op de inspectielocatie.	-
Fiche 21: Onderdak (niet aanwezig)	Er is geen te onderzoeken onderdak aanwezig op de inspectielocatie.	Plan 1.5: Hoofdgebouw plan
Fiche 22: Geen asbestverdacht onderdak aangetroffen (recent en in plastic)	Na het optillen van een pan werd geen asbestverdacht onderdak aangetroffen. Dit betekent niet dat er geen onderdak aanwezig kan zijn op plaatsen die niet gecontroleerd werden. Bij werken, laat een eventueel aangetroffen onderdak controleren op aanwezigheid van asbest.	Plan 1.5: Hoofdgebouw plan
