Asbestinventarisatetest

Molenbeekstraat 37, 2801 Mechelen

Attestnummer : 20231130-000560.000

Niet-asbestveilig

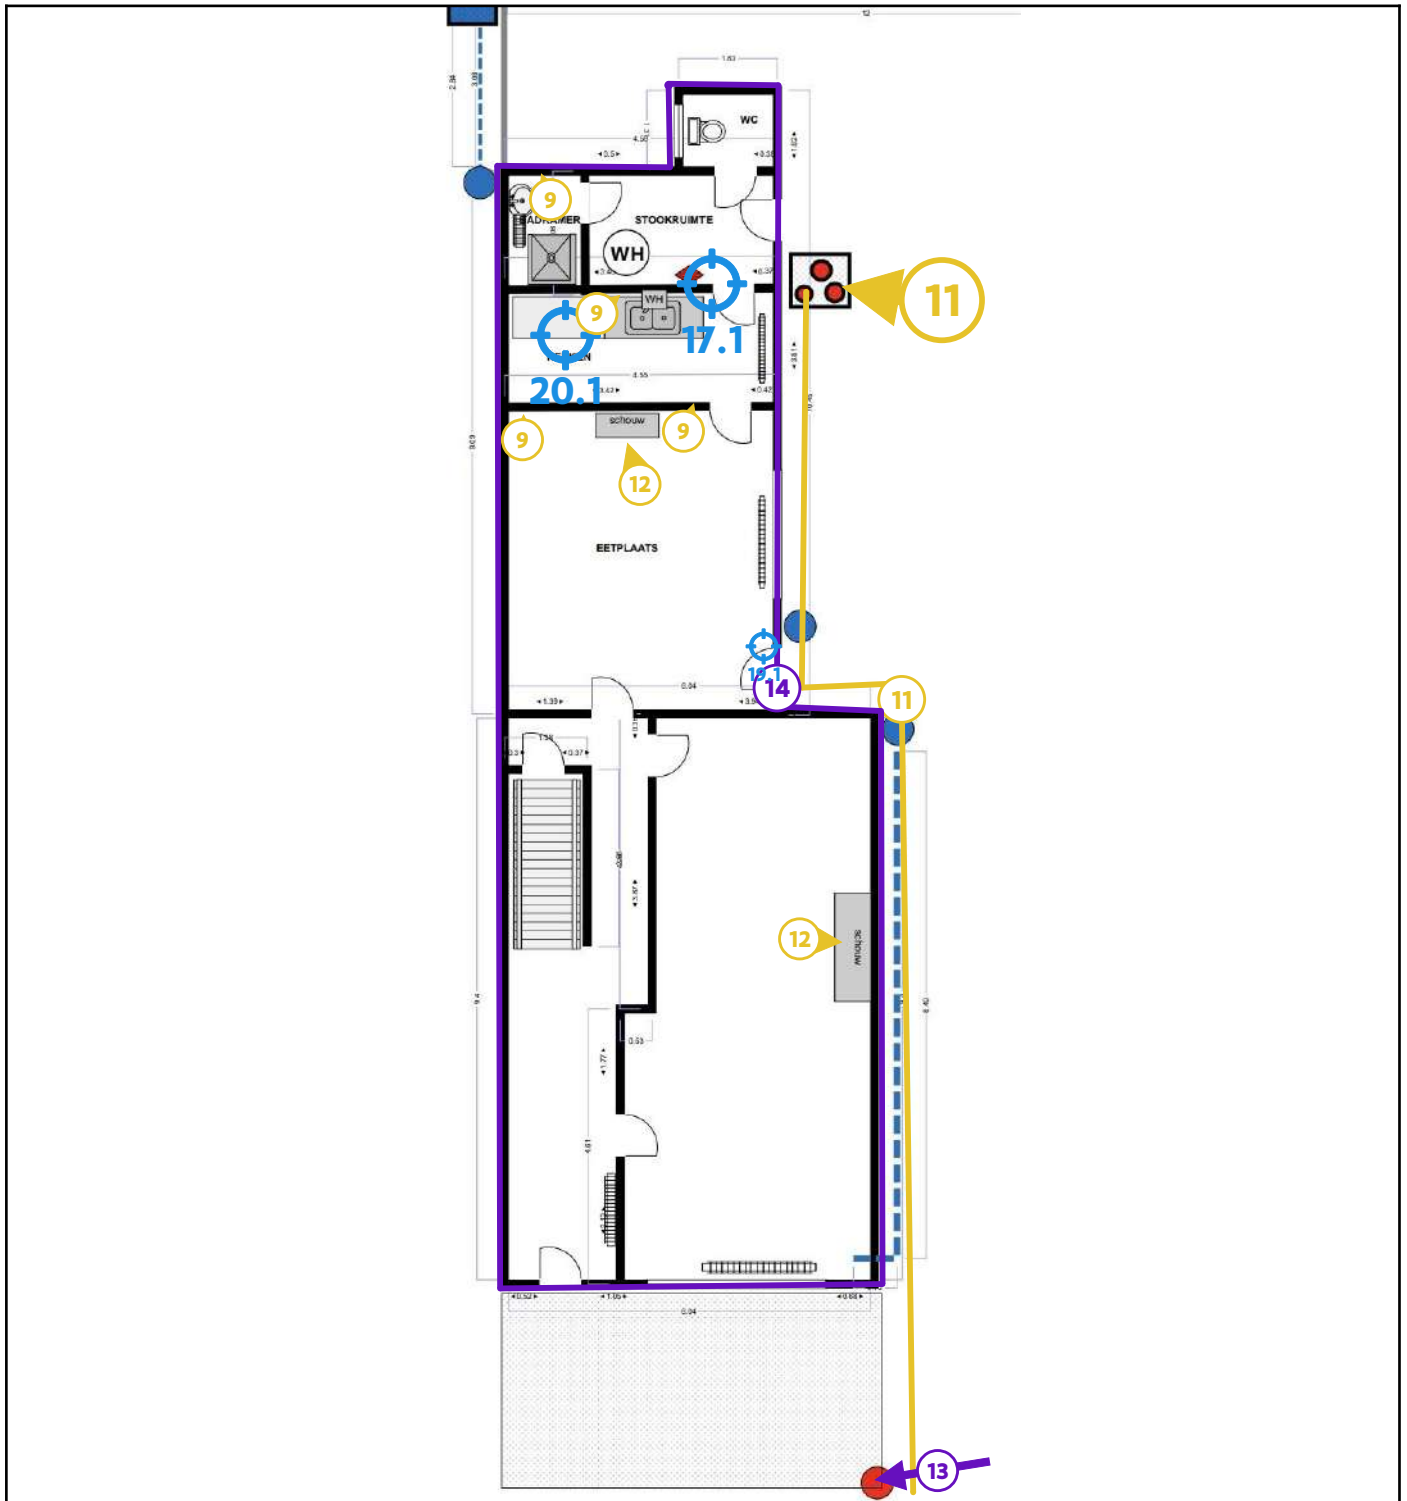
Plan 1.1: grondplan GELIJKVLOERS

Beschrijving	Type	Actie
9. bakeliet schakelaars en stopcontacten	Asbestmateriaal	Zorgvuldig beheren

11. afvoerbuizen in asbestcement	Asbestmateriaal	Zorgvuldig beheren
12. schouw beplating	Asbestmateriaal	Zorgvuldig beheren
13. bloembak in gebruik	Roerend goed	-
14. Plafonds verlaagd	Advies	-
17. pleisterwerk muren	Geen asbest	-
17.1 Code: MM001	Mengmonster	-
19. vinyl + lijm	Geen asbest	-
19.1 Code: MM004	Puntmonster	-
20. faiencetegel + lijm	Geen asbest	-
20.1 Code: MM003 faiencetegel lijm	Puntmonster	-

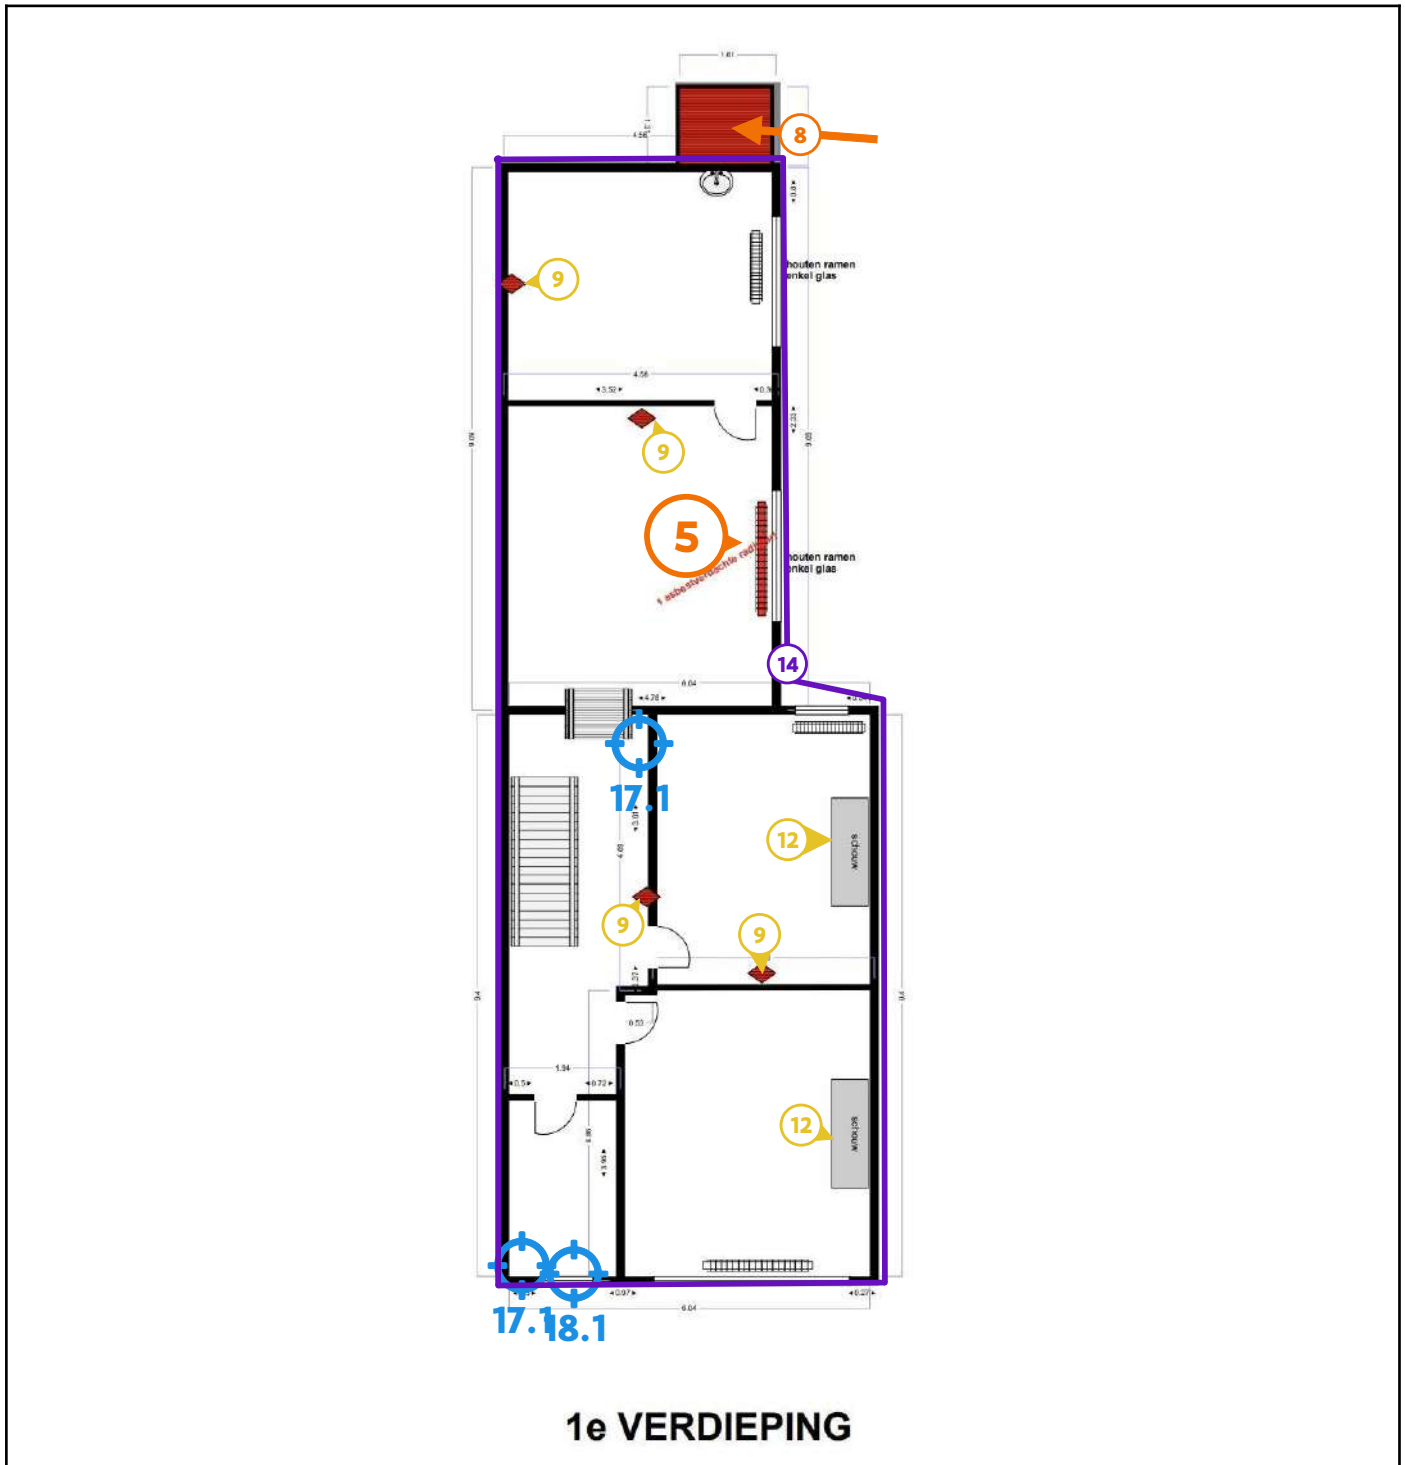
Plan 1.2: grondplan 1e VERDIEPING

Beschrijving	Type	Actie
5. radiator	Asbestmateriaal	Verwijderen

8. dak wc vezelcement plaatmateriaal	Asbestmateriaal	Verwijderen
9. bakeliet schakelaars en stopcontacten	Asbestmateriaal	Zorgvuldig beheren
12. schouw beplating	Asbestmateriaal	Zorgvuldig beheren
14. Plafonds verlaagd	Advies	-
17. pleisterwerk muren	Geen asbest	-
17.1 Code: MM001	Mengmonster	-
18. stopverf houten schrijnwerk	Geen asbest	-
18.1 Code: MM005	Puntmonster	-

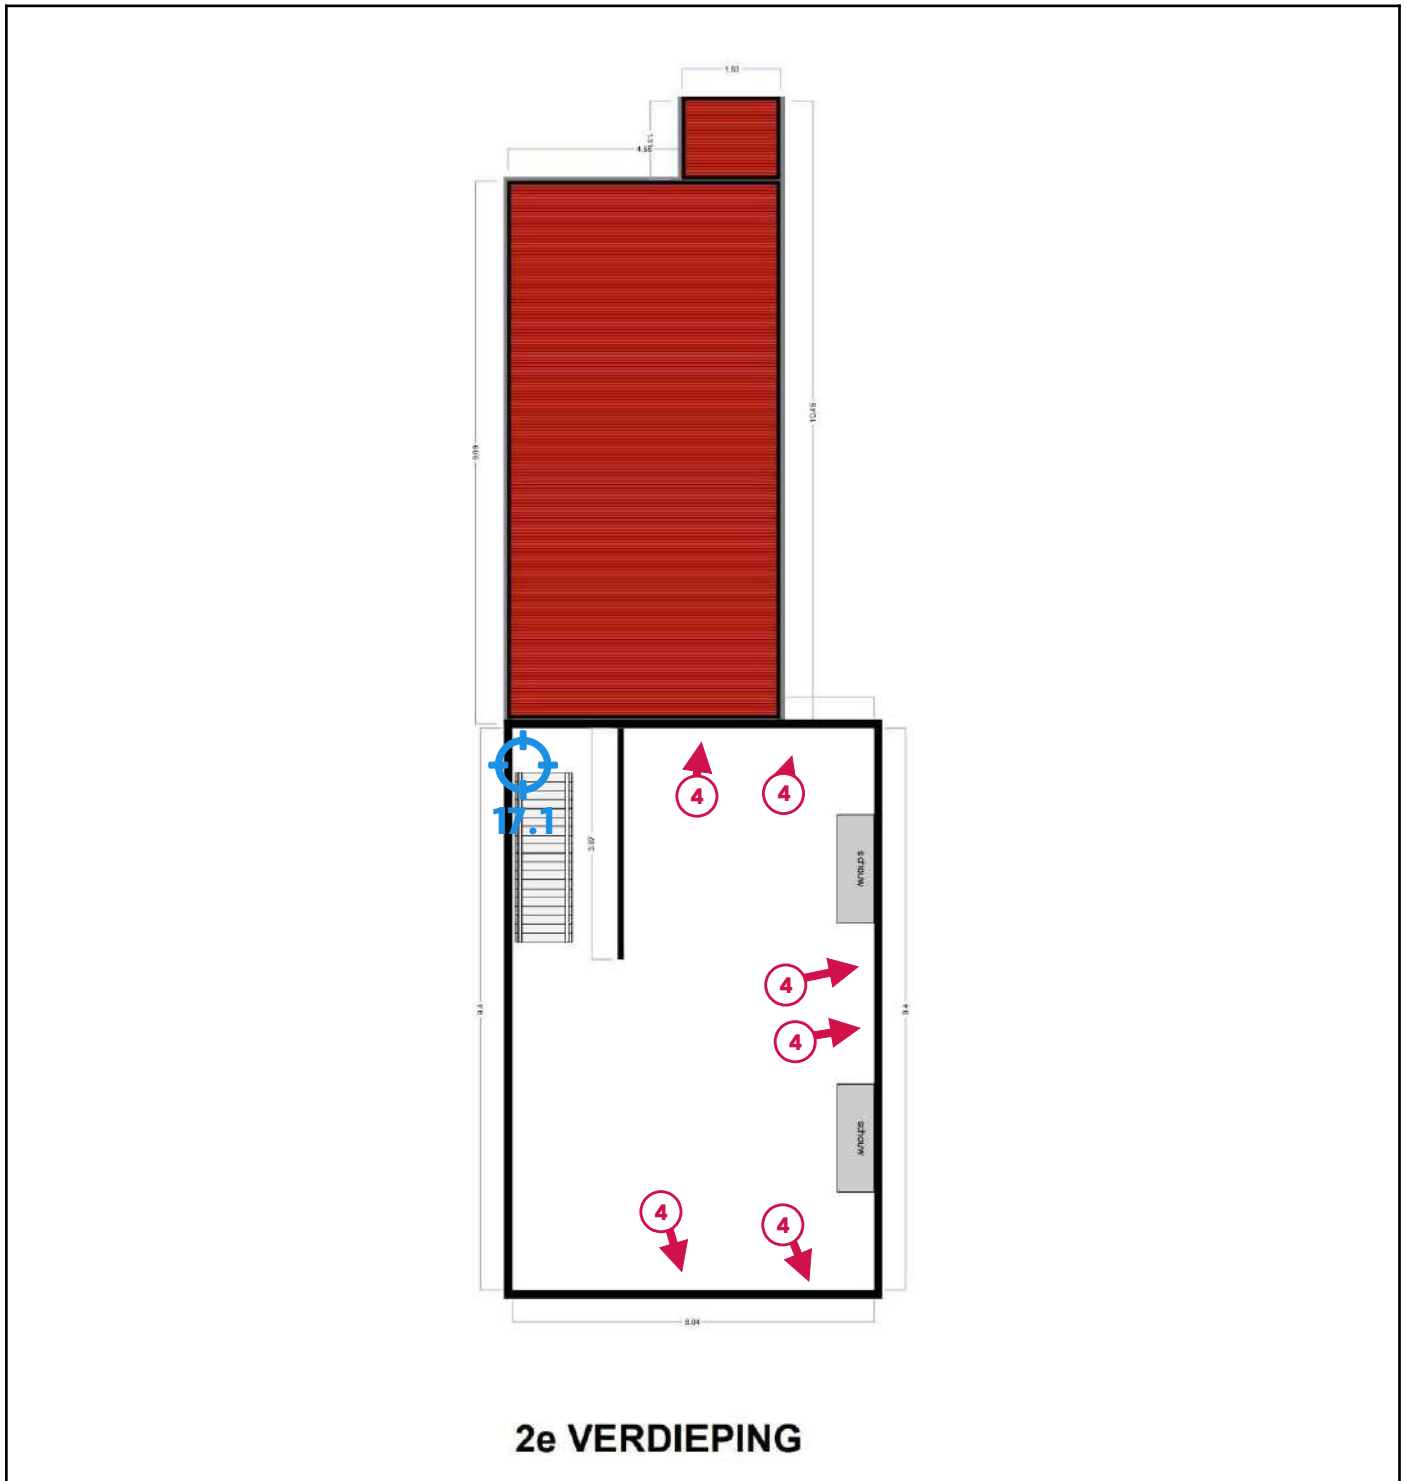
Plan 1.3: grondplan 2e VERDIEPING

Beschrijving	Type	Actie
4. reserveleien zolder	Asbestmateriaal	Dringend verwijderen
17. pleisterwerk muren	Geen asbest	-

17.1 Code: MM001	Mengmonster	-

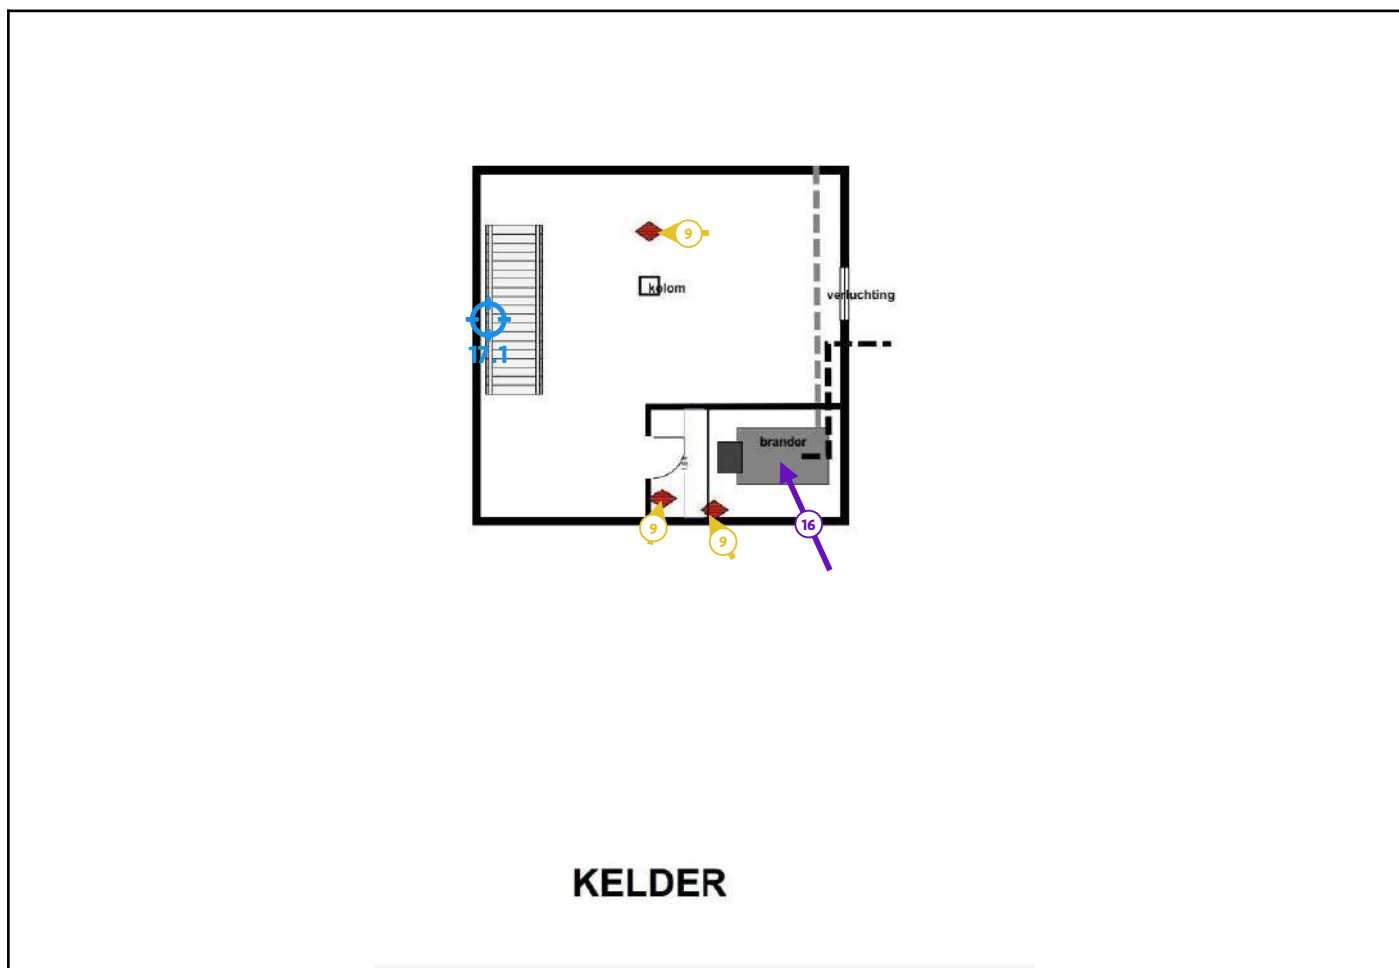
Plan 1.4: grondplan KELDER

Beschrijving	Type	Actie
9. bakeliet schakelaars en stopcontacten	Asbestmateriaal	Zorgvuldig beheren
16. cv ketel	Advies	-
17. pleisterwerk muren	Geen asbest	-
17.1 Code: MM001	Mengmonster	-

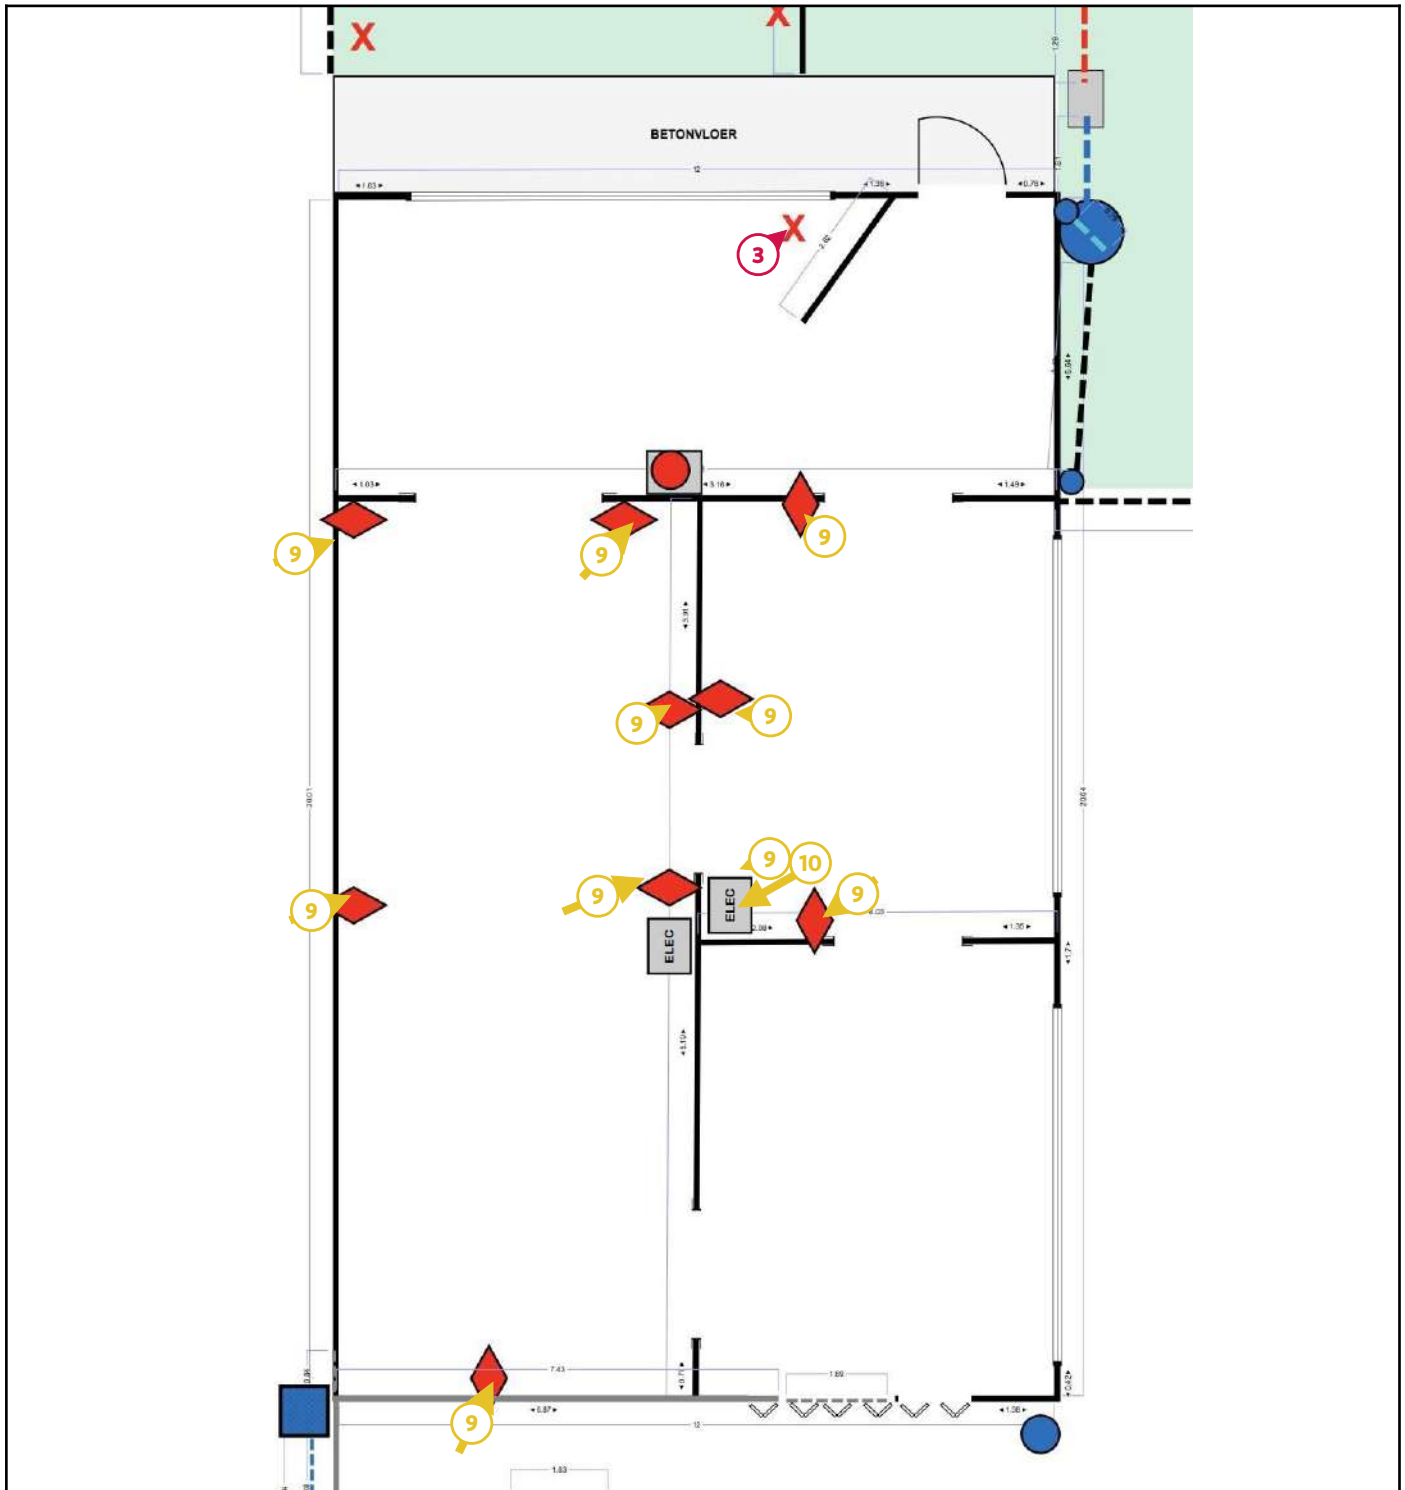
Plan 2.1: grondplan MAGAZIJN

Beschrijving	Type	Actie
3. afval AC leien, golfplaten en 2 bloembakken	Asbestmateriaal	Dringend verwijderen

9. bakeliet schakelaars en stopcontacten	Asbestmateriaal	Zorgvuldig beheren
10. massal plaat zekeringkast	Asbestmateriaal	Zorgvuldig beheren

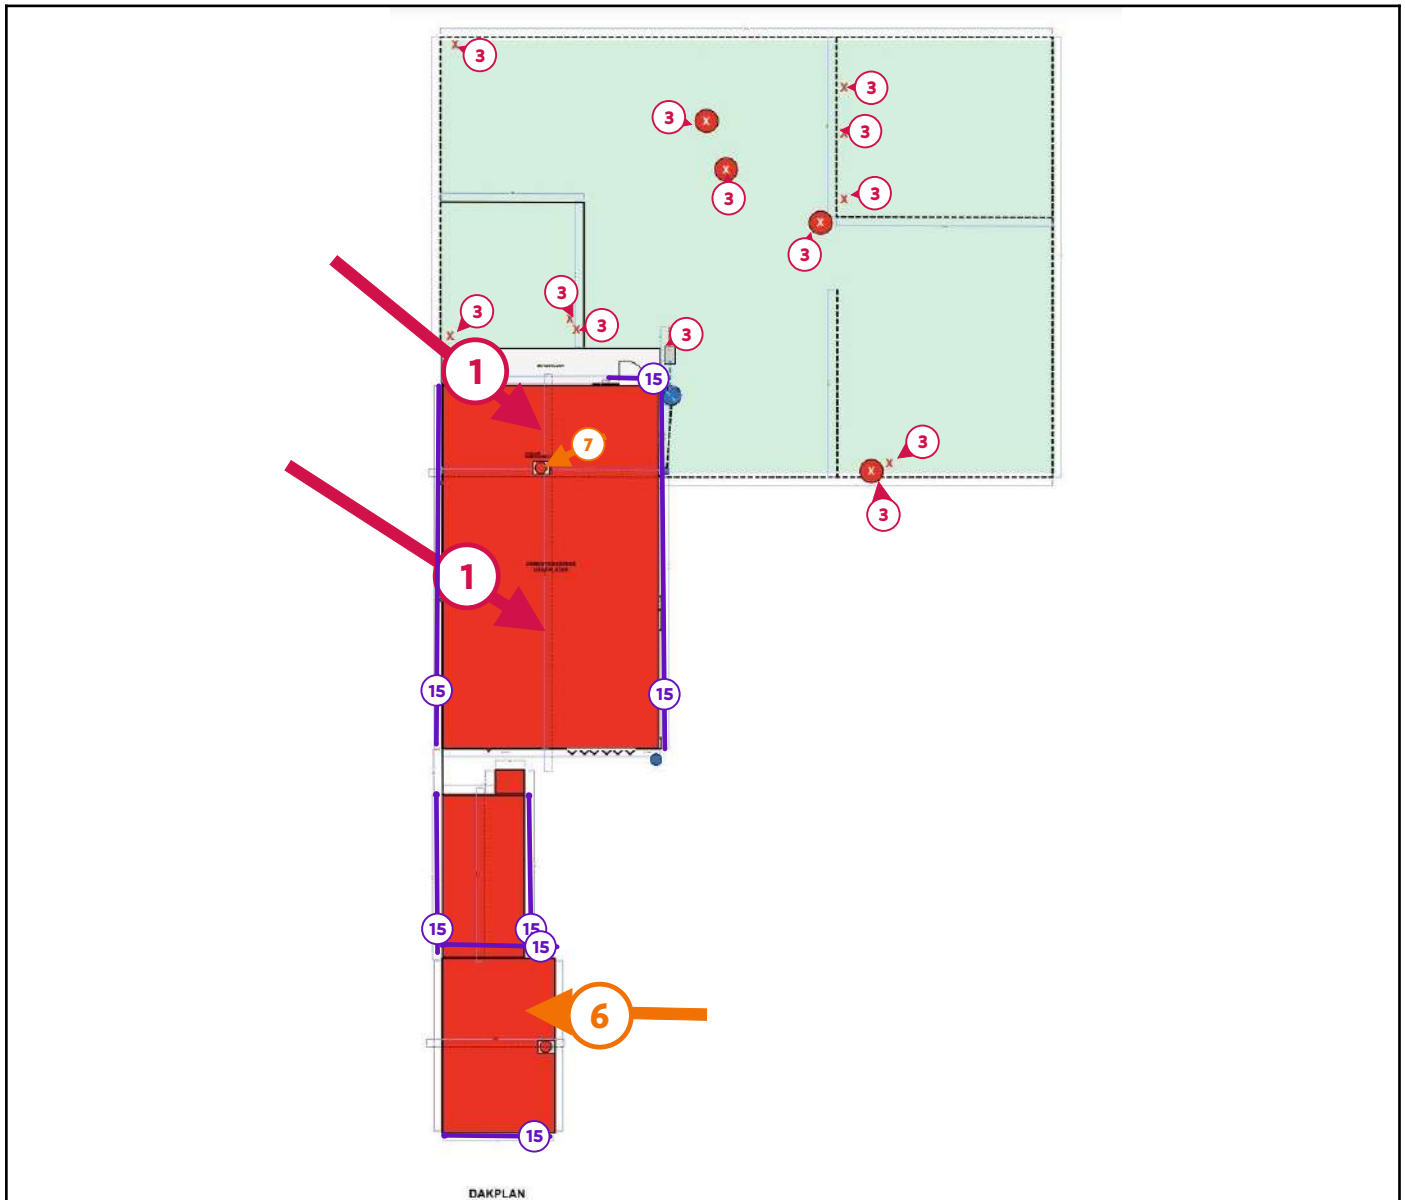
Plan 2.2: grondplan DAKPLAN + perceeloverzicht

Beschrijving	Type	Actie
1. golfplaten dak magazijn	Asbestmateriaal	Dringend verwijderen
3. afval AC leien, golfplaten en 2 bloembakken	Asbestmateriaal	Dringend verwijderen
6. leien hoofddak	Asbestmateriaal	Verwijderen
7. rookgaskanaal vezelcement	Asbestmateriaal	Verwijderen
15. sediment dakgoten	Advies	-

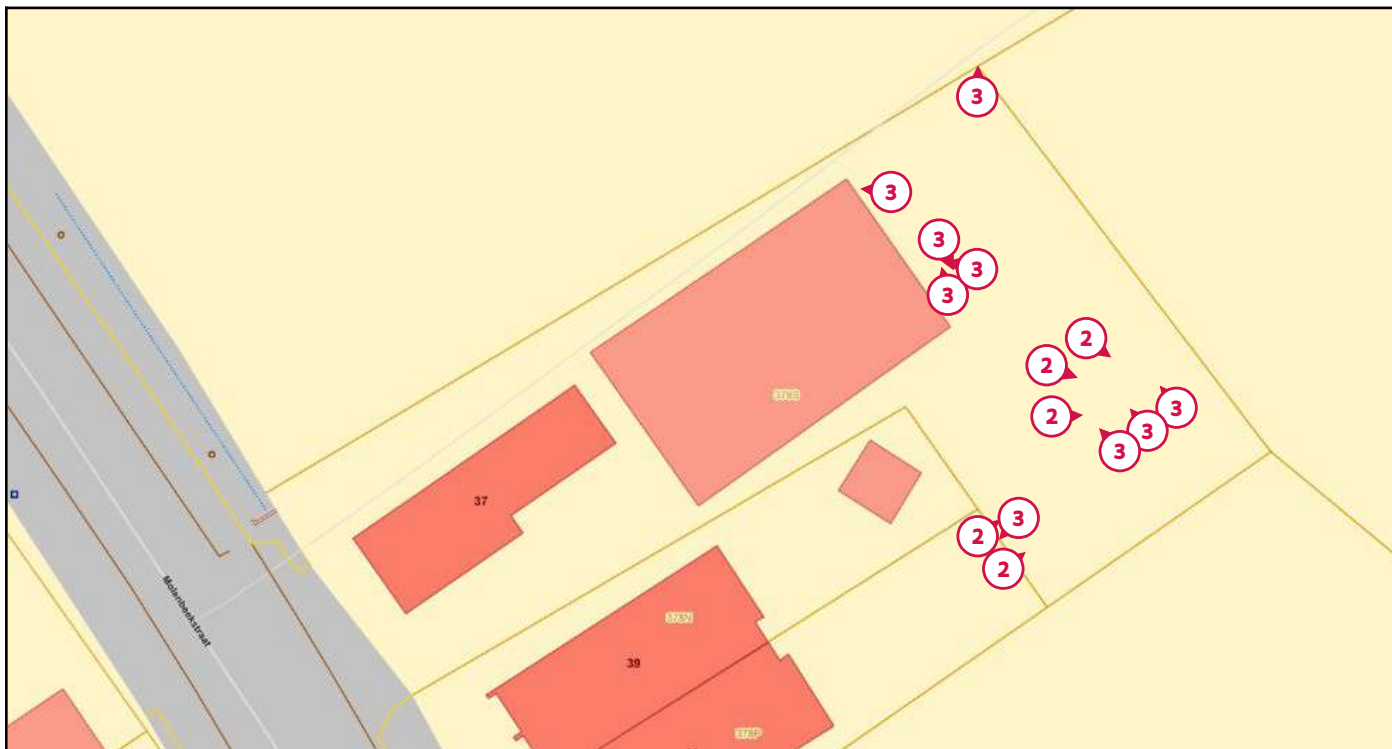
Plan 3.1: Vaststellingen buiten de constructies

Beschrijving	Type	Actie
2. buizen vezelcement	Asbestmateriaal	Dringend verwijderen
3. afval AC leien, golfplaten en 2 bloembakken	Asbestmateriaal	Dringend verwijderen

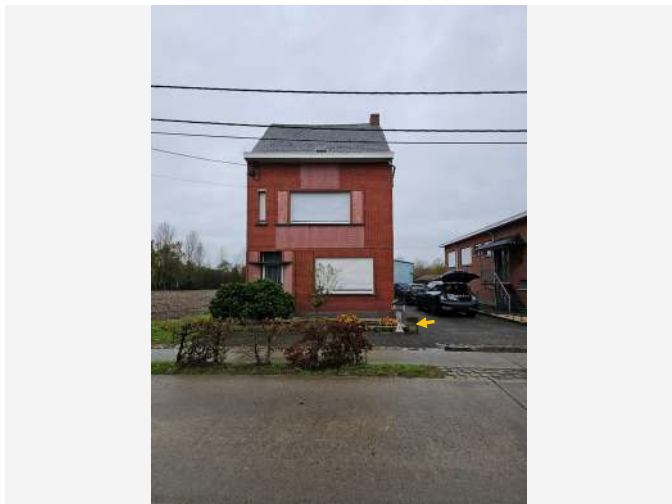
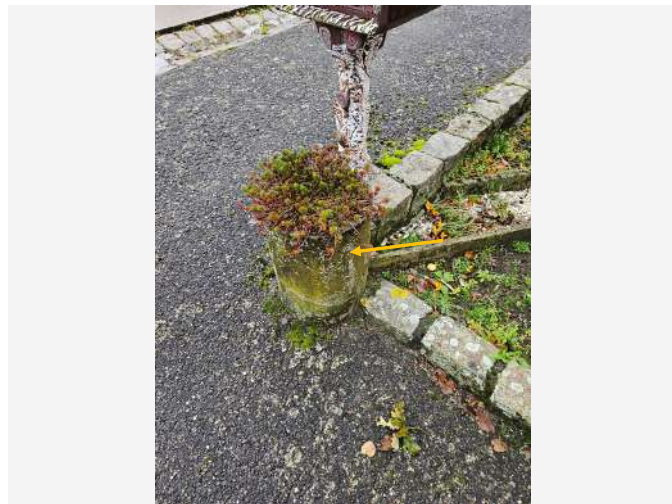
Opmerking	naast brievenbus op de oprit
-----------	------------------------------

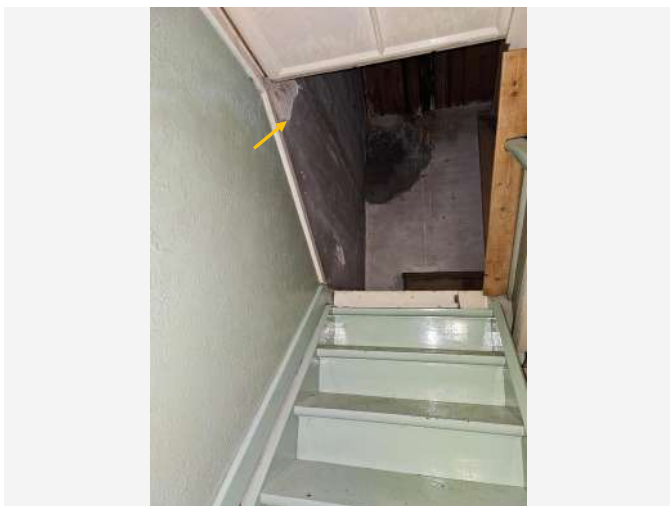
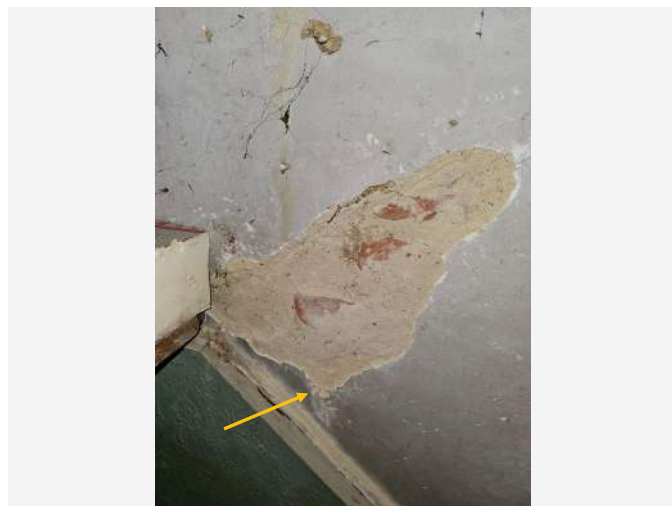
Beschrijving	pleisterwerk muren
Omgeving	Binnen

Primaire drager	Binnenwand
Bindmiddel van materiaal	Gips - kalk
Gebondenheid op basis van bindmiddel	Niet-hechtgebonden
Hoeveelheid (oppervlakte - dikte - aantal)	• 450,00 m ² - 0,50 cm - 1 stuk
Totaal volume	2,25 m ³
Identificatiemethode	Vaststelling met monstername
Destructieve handeling voor identificatie	Nee

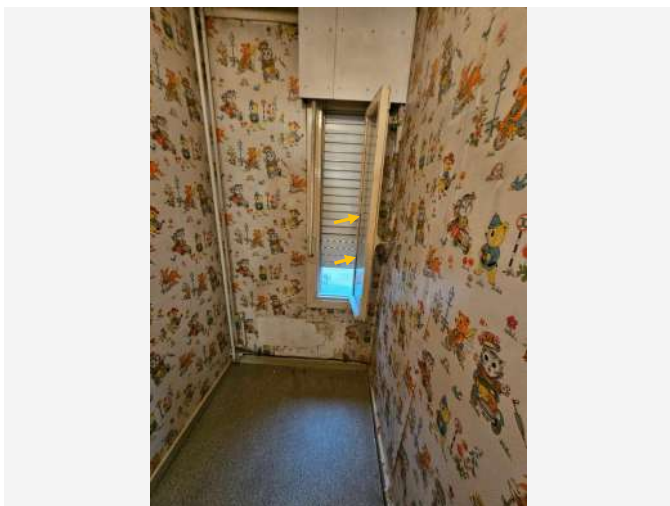
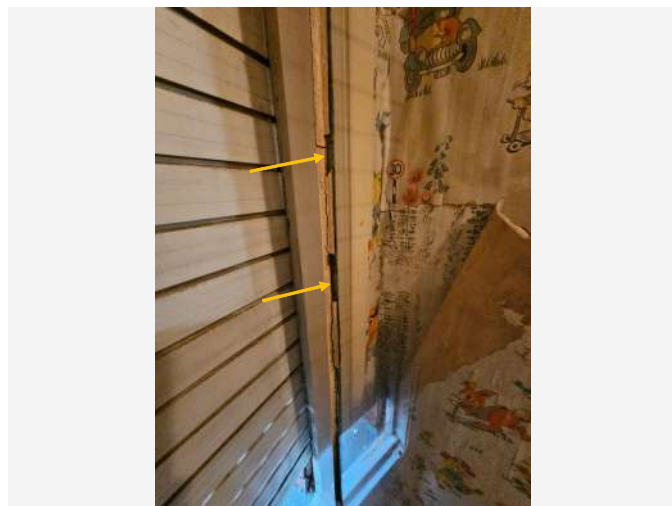
Beschrijving	stopverf houten schrijnwerk
Omgeving	Grenst aan binnen- en buitenlucht
Primaire drager	Wandopening verticaal (raam, deur, ...)
Bindmiddel van materiaal	Kitten, mastiek, pasta

Gebondenheid op basis van bindmiddel	Hecht
Hoeveelheid (gewicht - aantal)	• 0,50 kg - 1 stuk
Totaal gewicht	0,50 kg
Identificatiemethode	Vaststelling met monstername
Destructieve handeling voor identificatie	Nee

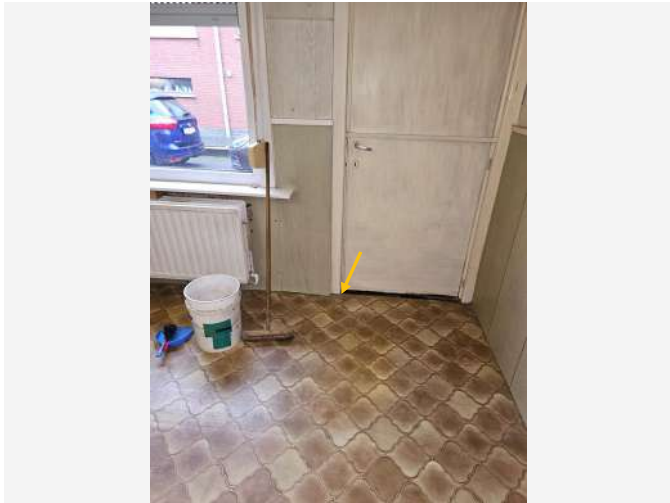
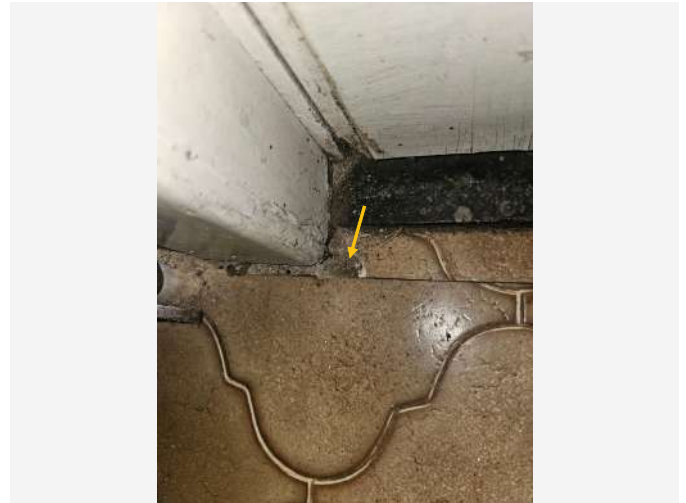
Beschrijving	vinyl + lijm
Omgeving	Binnen
Primaire drager	Vloer
Bindmiddel van materiaal	Lijm

Gebondenheid op basis van bindmiddel	Hecht
Hoeveelheid (oppervlakte - dikte - aantal)	• 160,00 m ² - 4,00 mm - 1 stuk
Totaal volume	0,64 m ³
Identificatiemethode	Vaststelling met monstername
Destructieve handeling voor identificatie	Nee
