Asbestinventarisatetest

Kleine Bareelstraat 5/202, 2800 Mechelen

Attestnummer : 20240411-000523.000

Asbestveilig

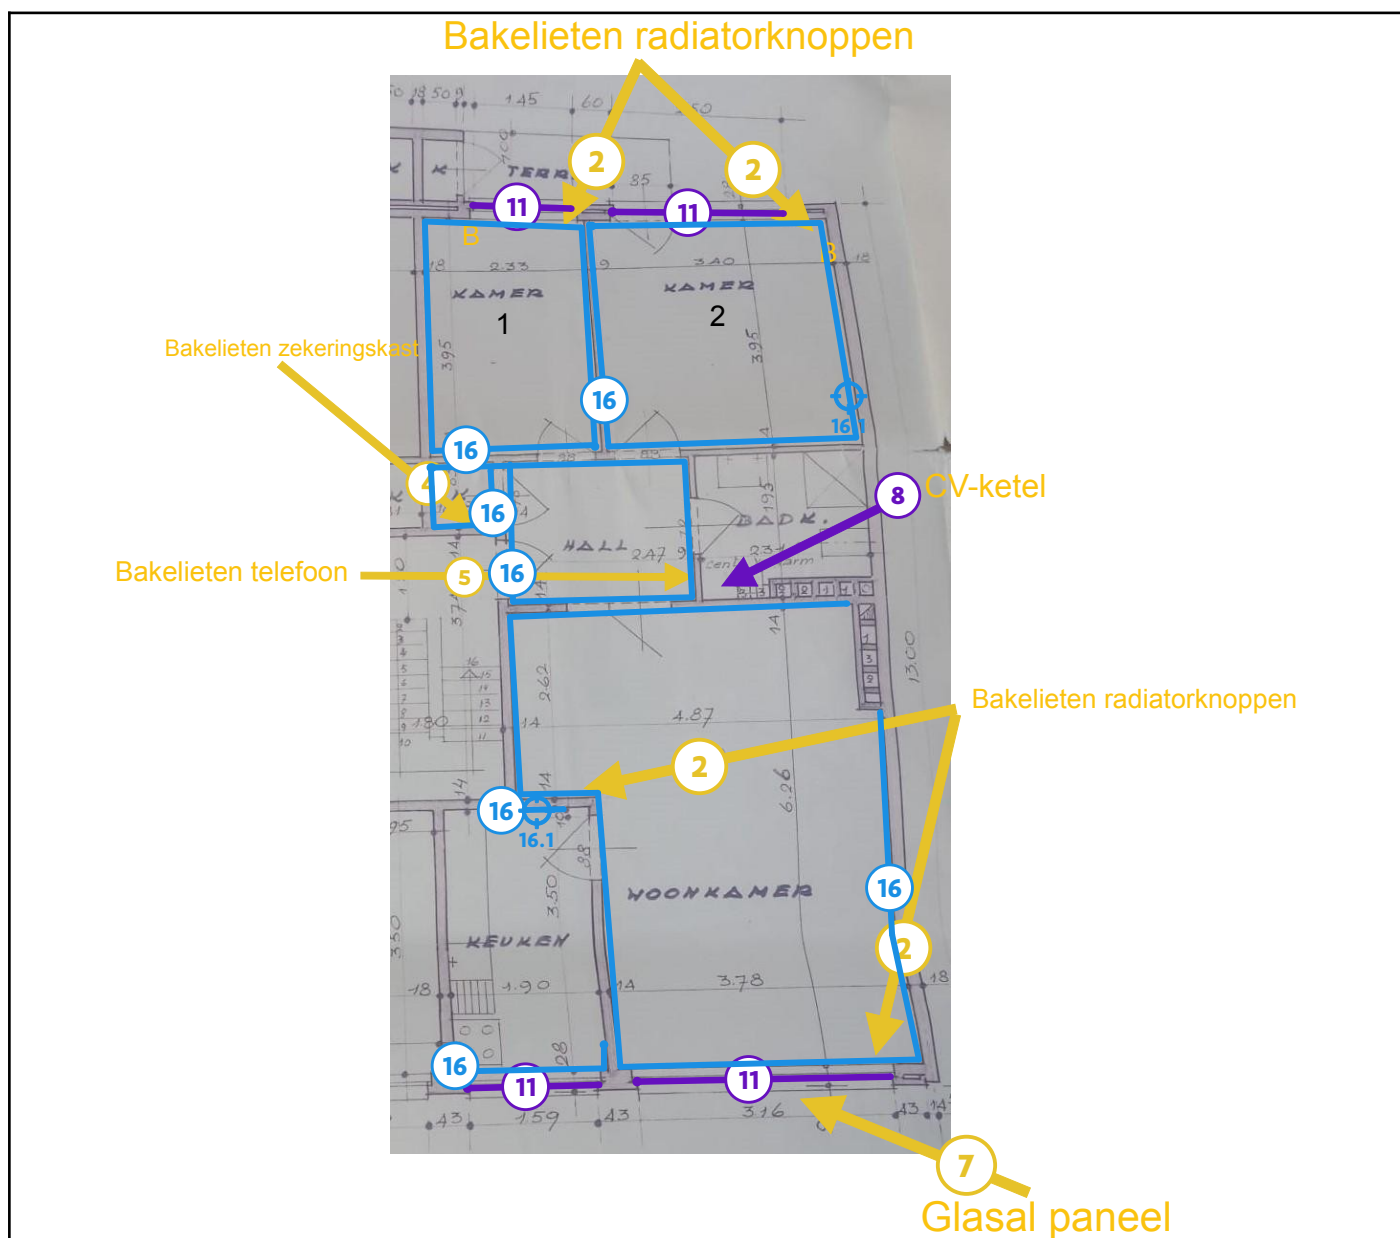
Plan 1.1: Appartement bus 202

Beschrijving	Type	Actie
1. Bakelieten schakelaars/stopcontacten/armaturen/...	Asbestmateriaal	Zorgvuldig beheren
2. Bakelieten radiatorknoppen (slaapkamer1, 2, woonkamer)	Asbestmateriaal	Zorgvuldig beheren
4. Bakelieten zekeringskast (kast hall)	Asbestmateriaal	Zorgvuldig beheren

5. Bakelieten telefoon (hall)	Asbestmateriaal	Zorgvuldig beheren
7. Glasal paneel in raamafwerking (woonkamer)	Asbestmateriaal	Zorgvuldig beheren
8. CV-ketel	Advies	-
11. Mastiek ramen en deuren	Advies	-
16. Pleisterwerk muren (appartement)	Geen asbest	-
16.1 Code: 1	Mengmonster	-

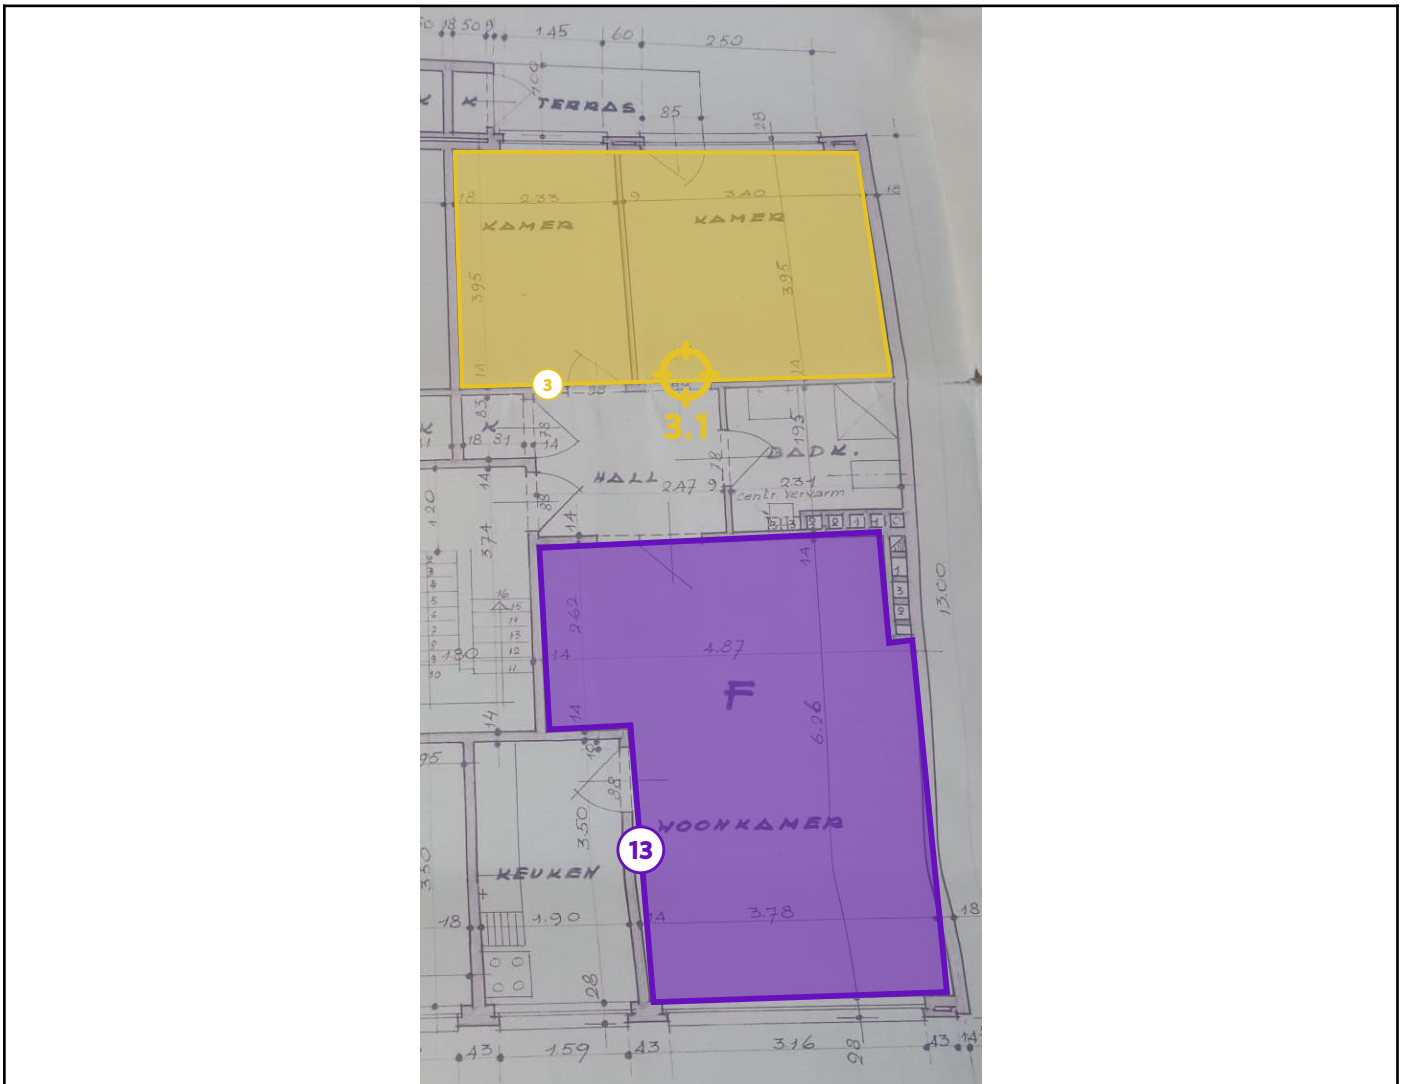
Plan 1.2: Appartement bus 202 aanduiding vloeren

Beschrijving	Type	Actie
3. Colovinyl tegels (slaapkamer 1, 2)	Asbestmateriaal	Zorgvuldig beheren
3.1 Code: 3	Puntmonster	-
13. Tapis plain vloerkleed (woonkamer)	Advies	-

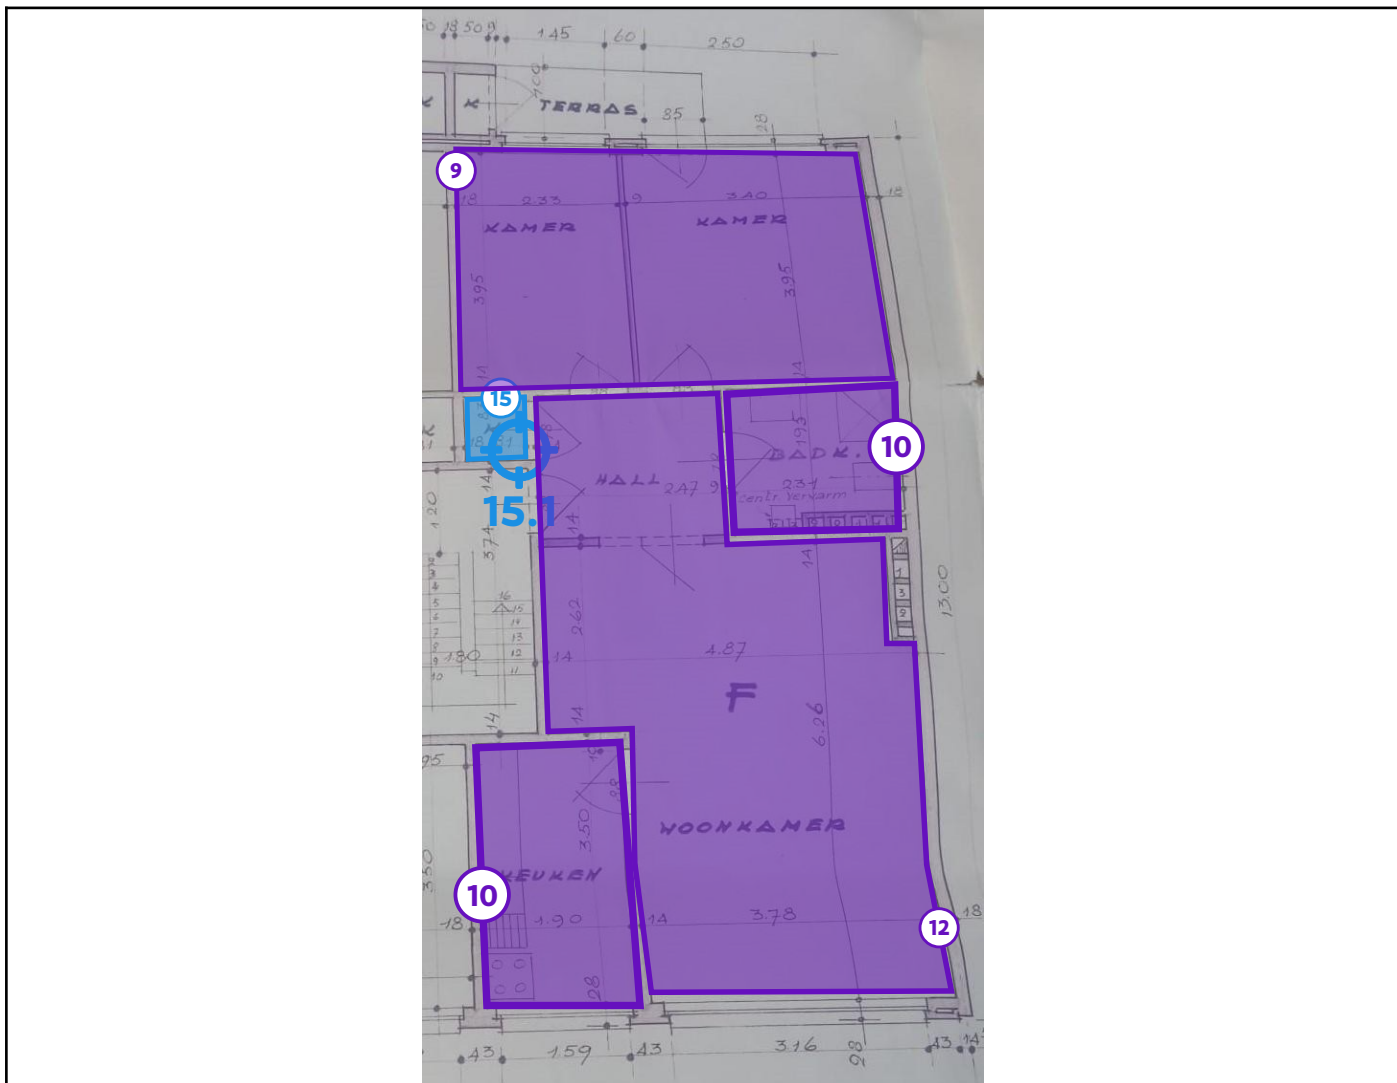
Plan 1.3: Appartement bus 202 aanduiding plafonds

Beschrijving	Type	Actie
9. Valse plafond tegels (slaapkamer 1, 2)	Advies	-
10. Aluminium plafonds (badkamer, keuken)	Advies	-
12. Spanplafond (hal, woonkamer)	Advies	-
15. Pleisterwerk plafonds	Geen asbest	-
15.1 Code: 2	Mengmonster	-

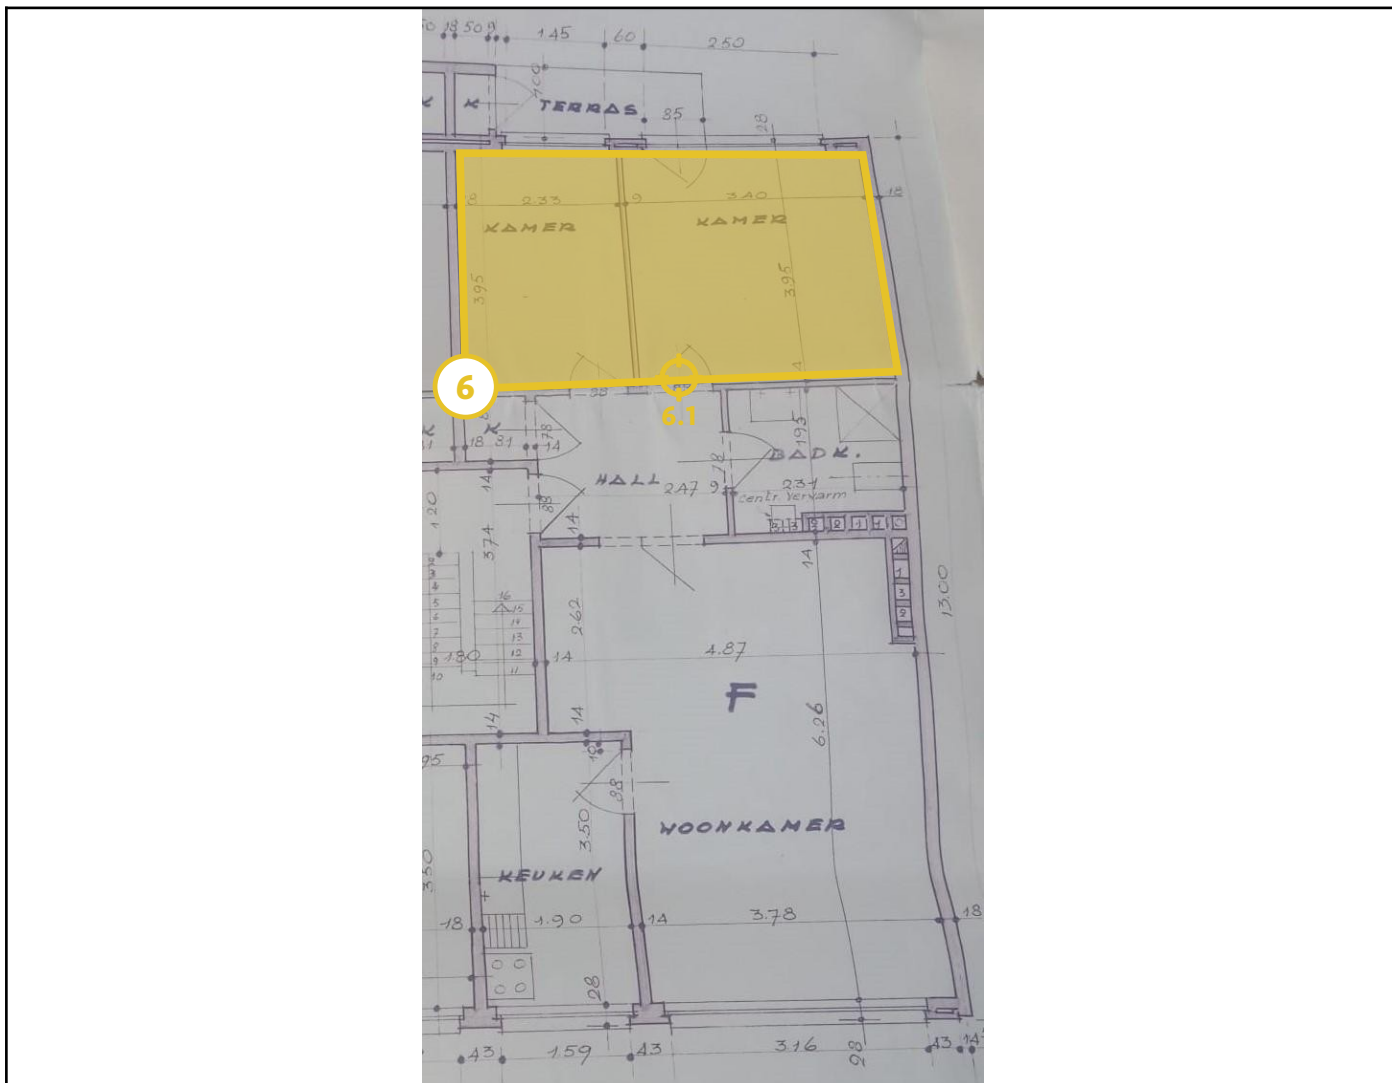
Plan 1.4: Appartement bus 202 aanduiding lijmlaag

Beschrijving	Type	Actie
6. Lijm colovinyln tegels (slaapkamer 1, 2)	Asbestmateriaal	Zorgvuldig beheren
6.1 Code: 4	Puntmonster	-

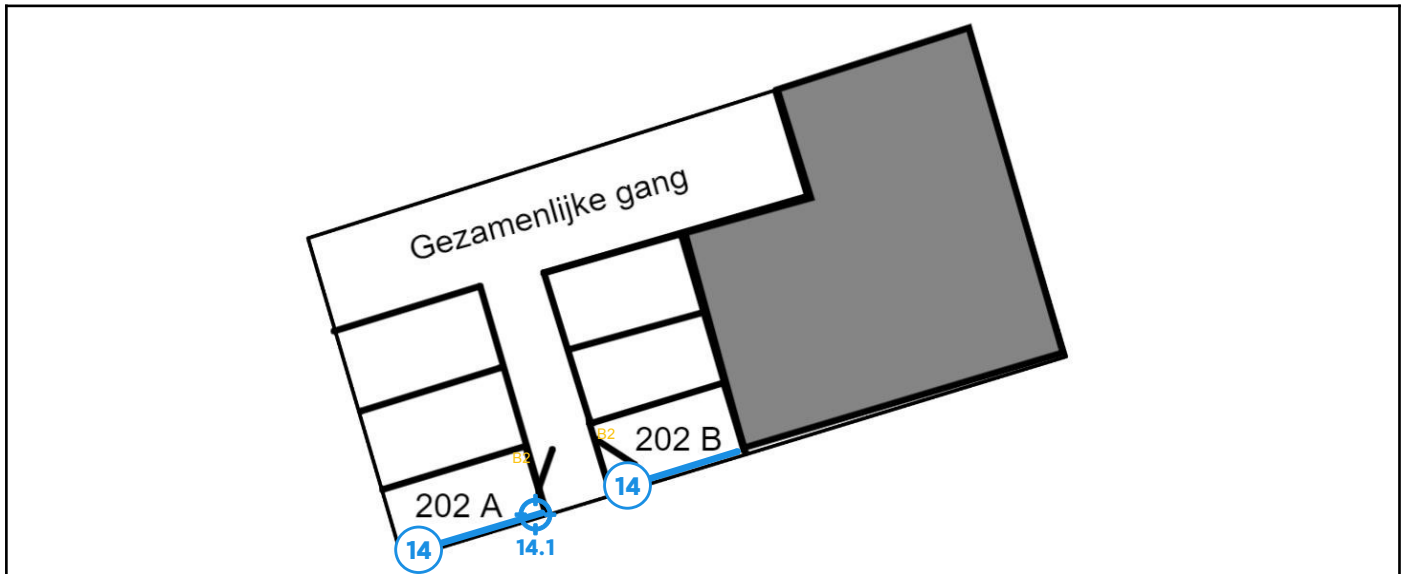
Plan 2.1: Verdiep -1 (kelderberging 202 A, 202B)

Beschrijving	Type	Actie
1. Bakelieten schakelaars/stopcontacten/armaturen/...	Asbestmateriaal	Zorgvuldig beheren
14. Pleisterwerk muren (kelderberging 202 A, 202 B)	Geen asbest	-
14.1 Code: 5	Mengmonster	-
