# Asbestinventarisatetest

Elektriciteitstraat 24, 2800 Mechelen

Attestnummer : 20260324-000045.000

Uitgegeven op : 24.03.2026

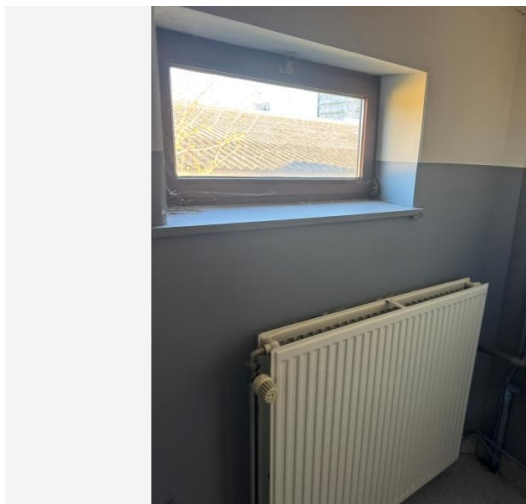
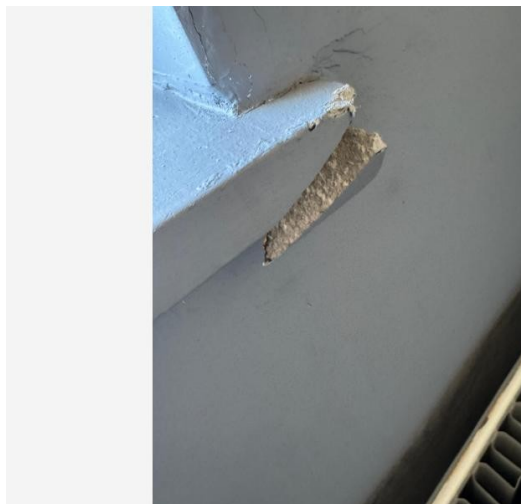
Overzichtsfoto

Detailfoto

- Eenvoudige handelingen: mag via doe-het-zelf of door werknemer(s) met opleidingsattest eenvoudige handelingen  
Deze toepassing kan door een aannemer die over een opleidingsattest eenvoudige handelingen beschikt of door een particulier (doe-het-zelf), verwijderd worden indien er geen verhoogd risico op vrijgave van asbestvezels (max. concentratie 0,01 vezels/cm<sup>3</sup> - CODEX Art. VI.3-54) ontstaat en de toepassing voorafgaand wordt gefixeerd/bevochtigd; de individuele elementen zonder machinale werktuigen (boormachine, slijpschijf, hogedrukreiniger,...) en zonder breken of gooien een voor een losgemaakt worden; en ten slotte dubbel en luchtdicht verpakt weggevoerd worden naar een erkend afvalpunt (recyclagepark).

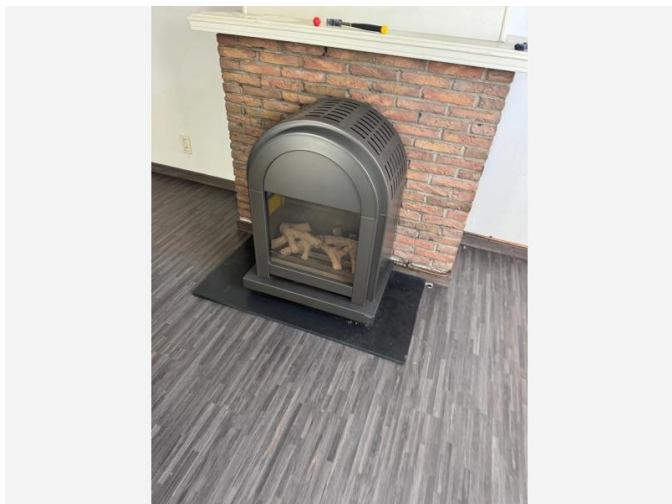
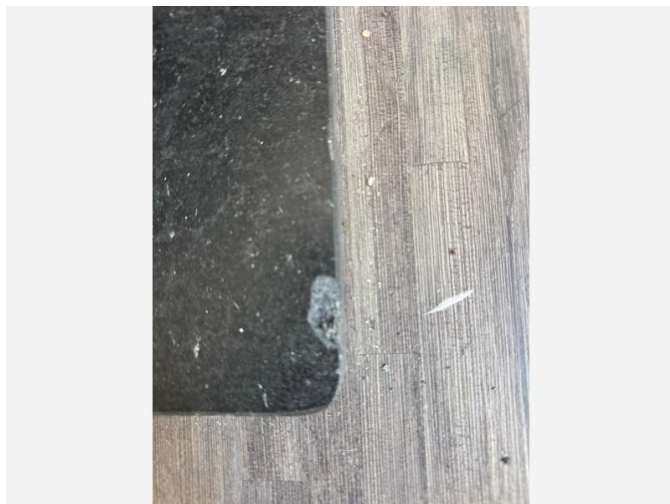
Overzichtsfoto

Detailfoto

- Eenvoudige handelingen: mag via doe-het-zelf of door werknemer(s) met opleidingsattest eenvoudige handelingen  
Deze toepassing kan door een aannemer die over een opleidingsattest eenvoudige handelingen beschikt of door een particulier (doe-het-zelf), verwijderd worden indien er geen verhoogd risico op vrijgave van asbestvezels (max. concentratie 0,01 vezels/cm<sup>3</sup> - CODEX Art. VI.3-54) ontstaat en de toepassing voorafgaand wordt gefixeerd/bevochtigd; de individuele elementen zonder machinale werktuigen (boormachine, slijpschijf, hogedrukreiniger,...) en zonder breken of gooien een voor een losgemaakt worden; en ten slotte dubbel en luchtdicht verpakt weggevoerd worden naar een erkend afvalpunt (recyclagepark).

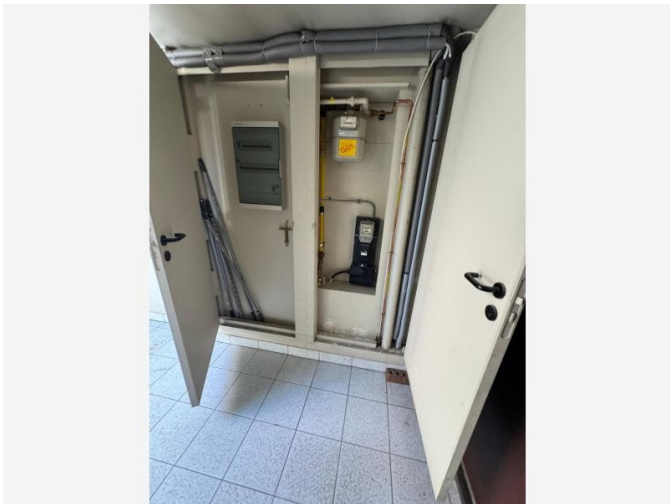
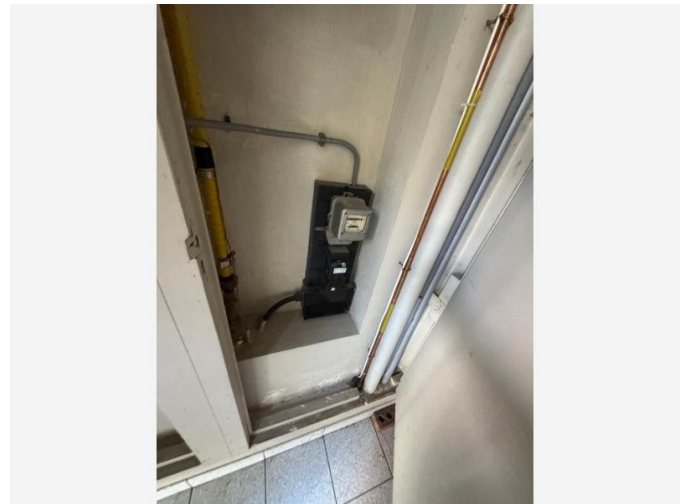
Overzichtsfoto

Detailfoto

- Eenvoudige handelingen: mag via doe-het-zelf of door werknemer(s) met opleidingsattest eenvoudige handelingen  
Deze toepassing kan door een aannemer die over een opleidingsattest eenvoudige handelingen beschikt of door een particulier (doe-het-zelf), verwijderd worden indien er geen verhoogd risico op vrijgave van asbestvezels (max. concentratie 0,01 vezels/cm<sup>3</sup> - CODEX Art. VI.3-54) ontstaat en de toepassing voorafgaand wordt gefixeerd/bevochtigd; de individuele elementen zonder machinale werktuigen (boormachine, slijpschijf, hogedrukreiniger,...) en zonder breken of gooien een voor een losgemaakt worden; en ten slotte dubbel en luchtdicht verpakt weggevoerd worden naar een erkend afvalpunt (recyclagepark).
