# Asbestinventarisatetest

Schaggeleweg 26, 2390 Malle

Attestnummer : 20240928-000102.000

**Niet-asbestveilig**

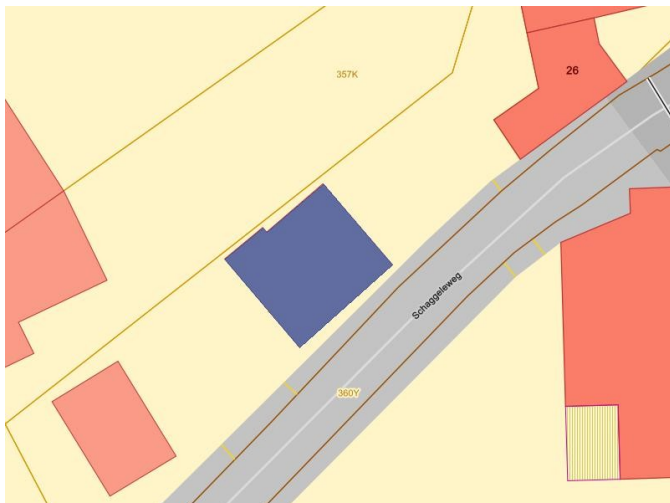
## Zone 2: Bijgebouw

Tijdens de inspectie vastgesteld:

- 0 Asbestmaterialen
- 0 Beperkingen
- 0 Uitsluitingen
- 0 Roerende goederen
- 0 Puin, steenslag, (water)bodem
- 1 Advies**
- 0 Geen asbest

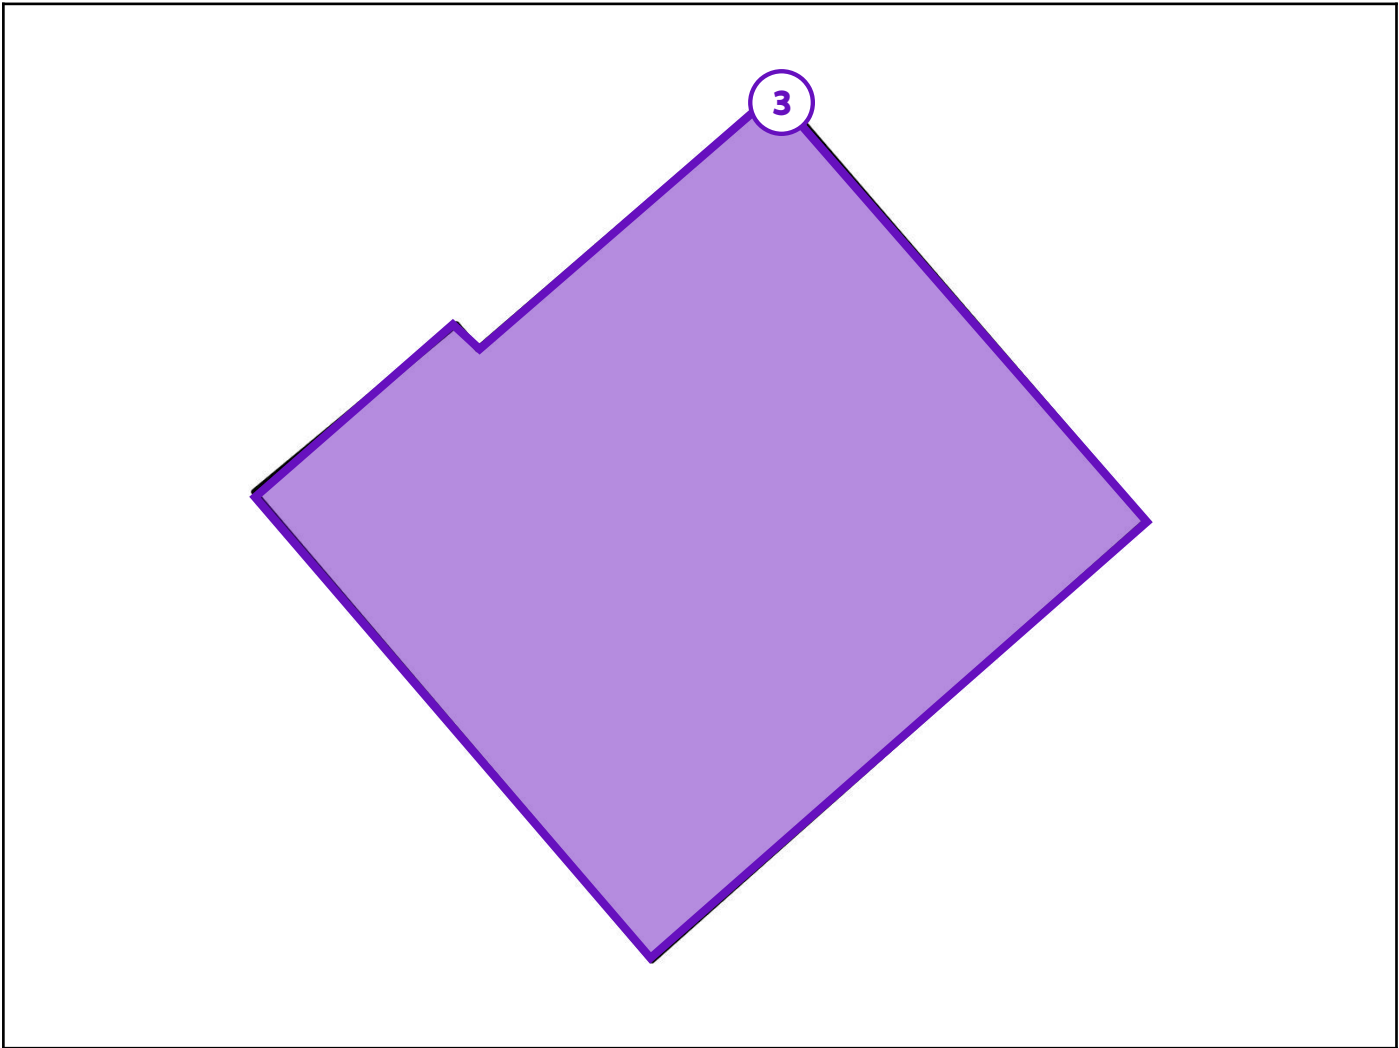
## Plan 2.1: Caravan met overkapping

| Beschrijving | Type | Actie |
|---|---|---|
| 3. Vaste caravan met overkapping | Advies | - |

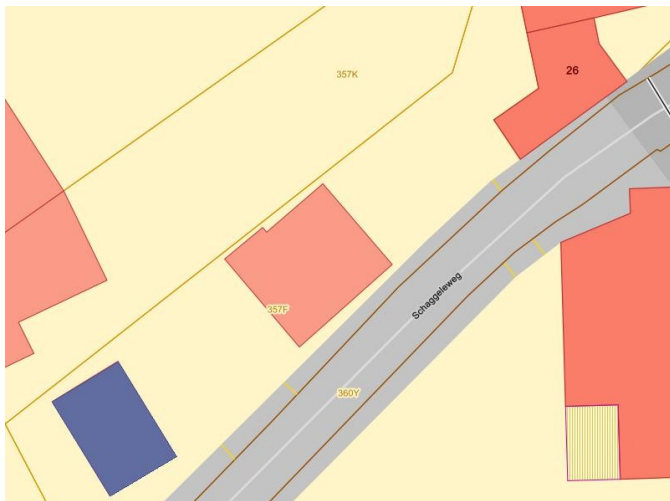
## Zone 3: Bijgebouw

Tijdens de inspectie vastgesteld:

### 1 Asbestmateriaal
