Asbestinventarisatietest

Bloekstraat 3, 3740 Bilzen

Attestnummer : 20240222-000522.000

Niet-asbestveilig

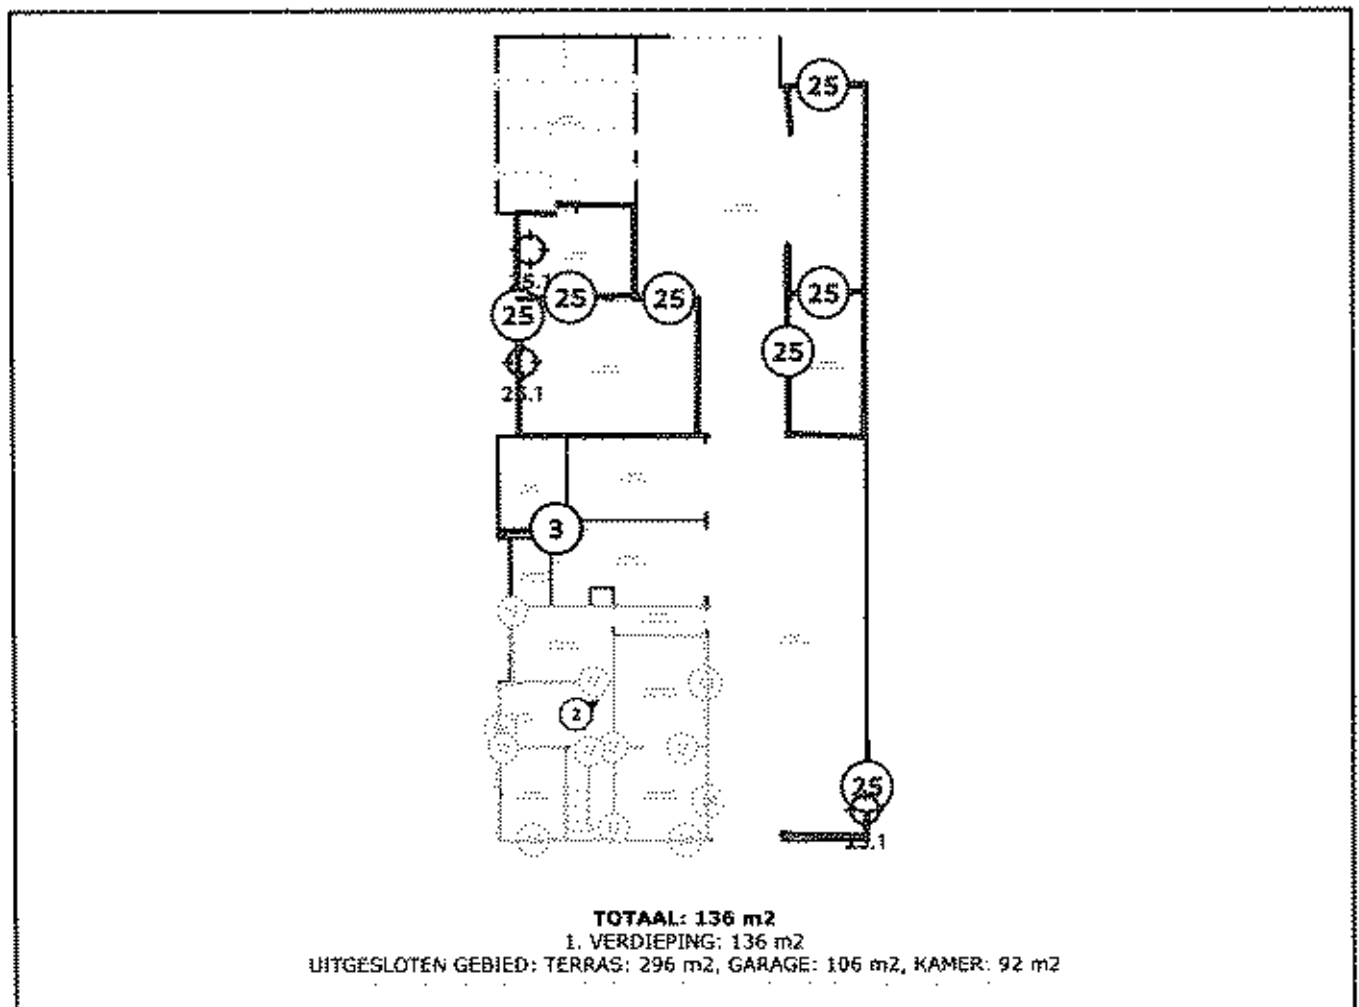
Plan 1.1: Gelijkvloerse Blookstraat 5 te Bilzen

Beschrijving	Type	Actie
2. Koord kachel keuken	Asbestmateriaal	Dringend verwijderen
3. Linoleum leggers kelder achterzijde	Asbestmateriaal	Dringend verwijderen
14. Mastiek ramen	Asbestmateriaal	
17. Lijm plinten gelijkvloerse	Asbestmateriaal	
25. pleisterwerk muur buiten	Geen asbest	-
25.1 Code: 8094428	Mengmonster	-

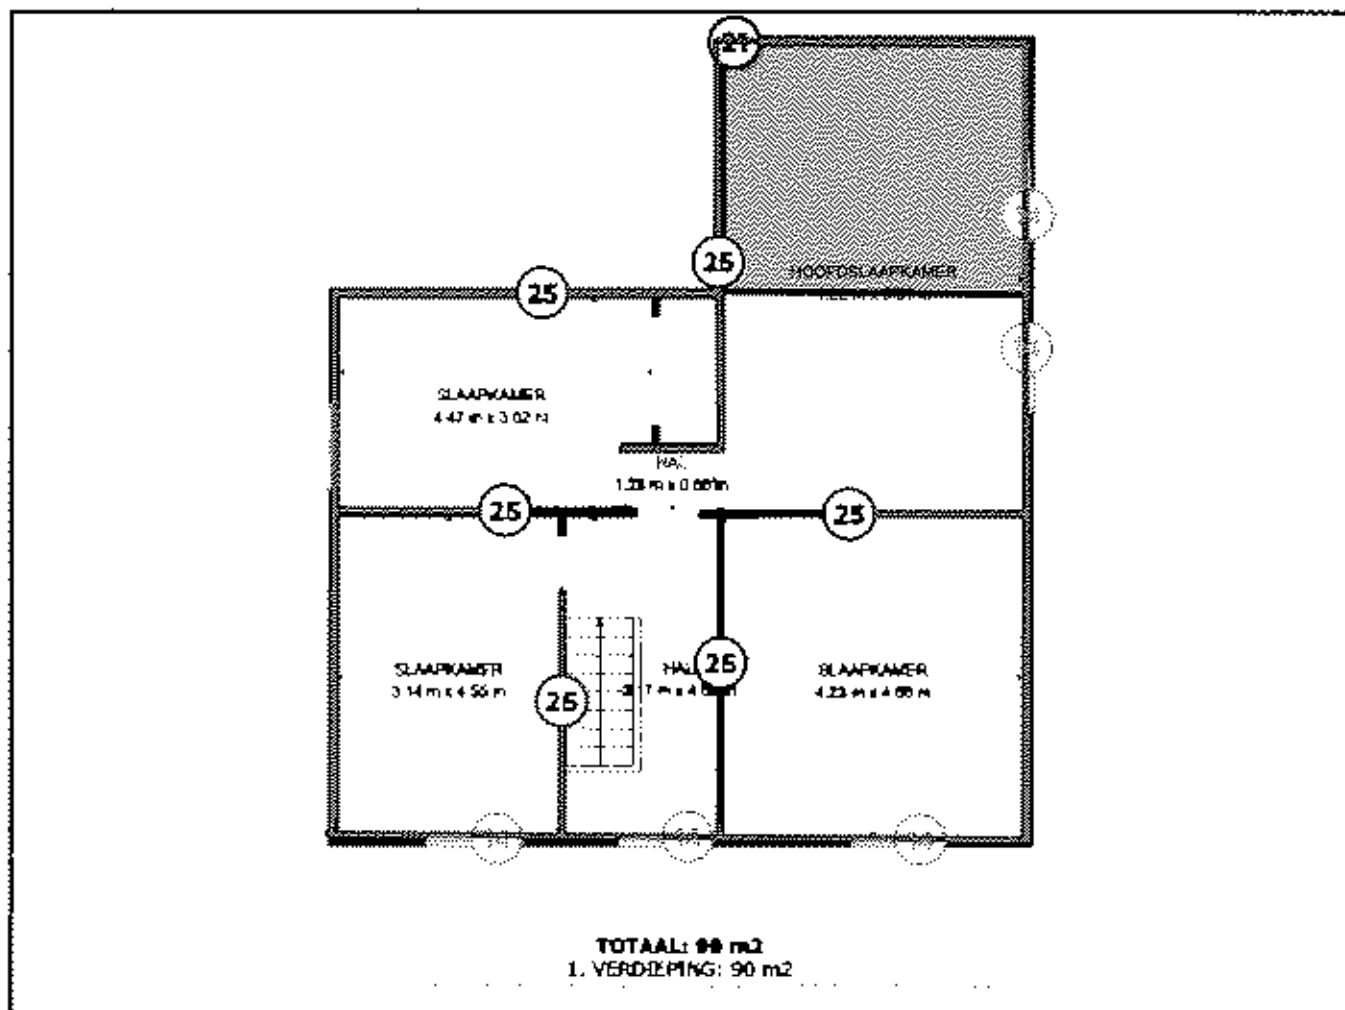
Plan 1.2: Verdiepingsplan Blookstraat 5 te Blizen

Beschrijving	Type	Actie
14. Mastlek ramen	Asbestmateriaal	
21. Dak boven slaapkamer achterzijde	Beperking	-
25. pleisterwerk muur buiten	Geen asbest	-

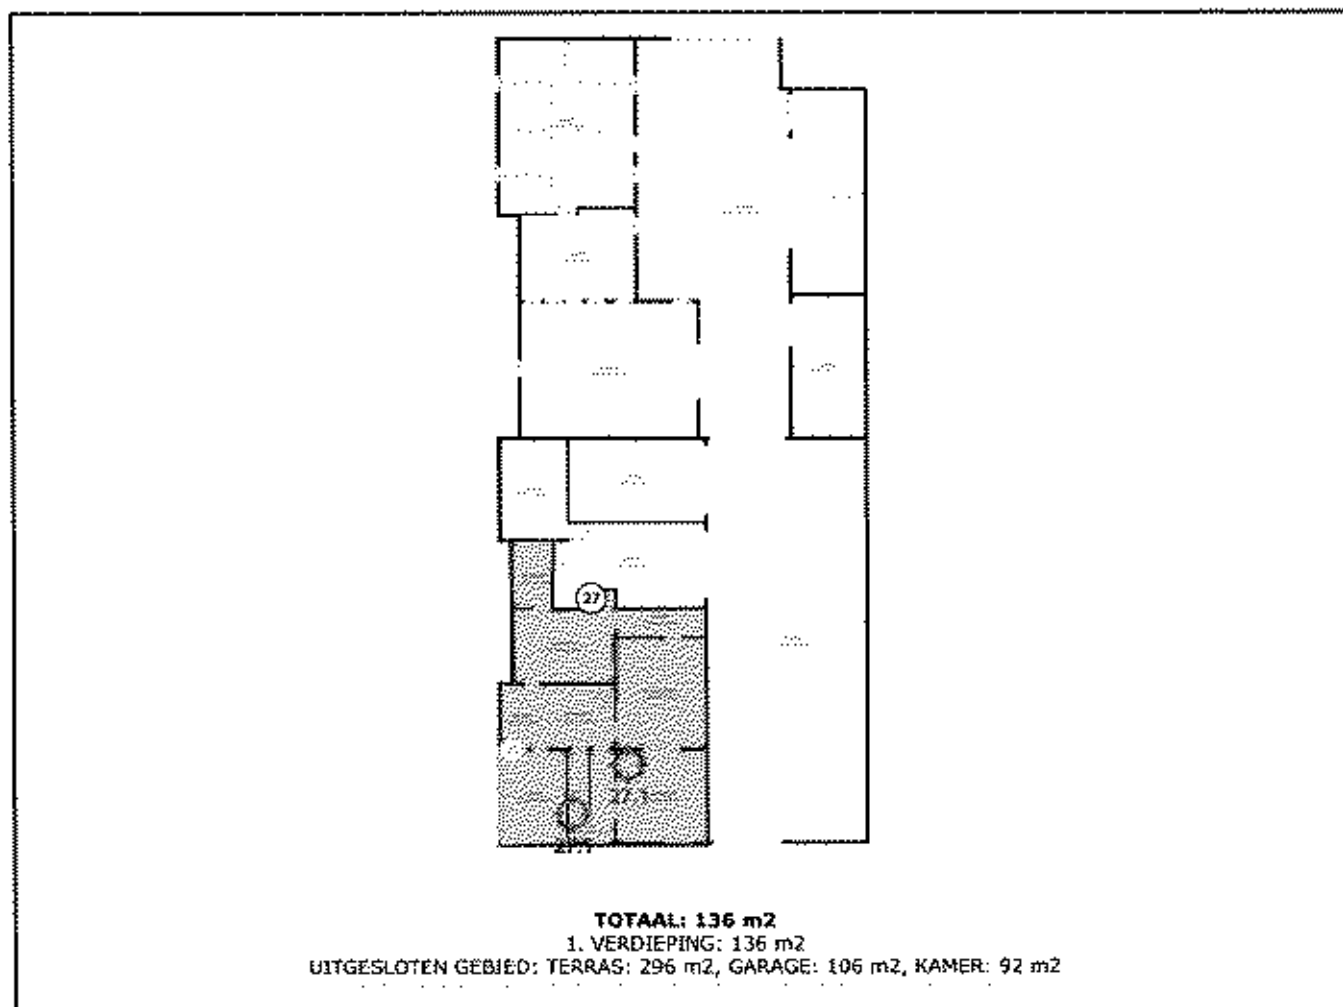
Plan 1.3: Gelijkvloerse Blookstraat 5 te Bilzen

Beschrijving	Type	Actie
15. Lijm tegels keuken voorzijde	Asbestmateriaal

27. Pleisterwerk plafond	Geen asbest	-
27.1 Code: 8094433	Mengmonster	-

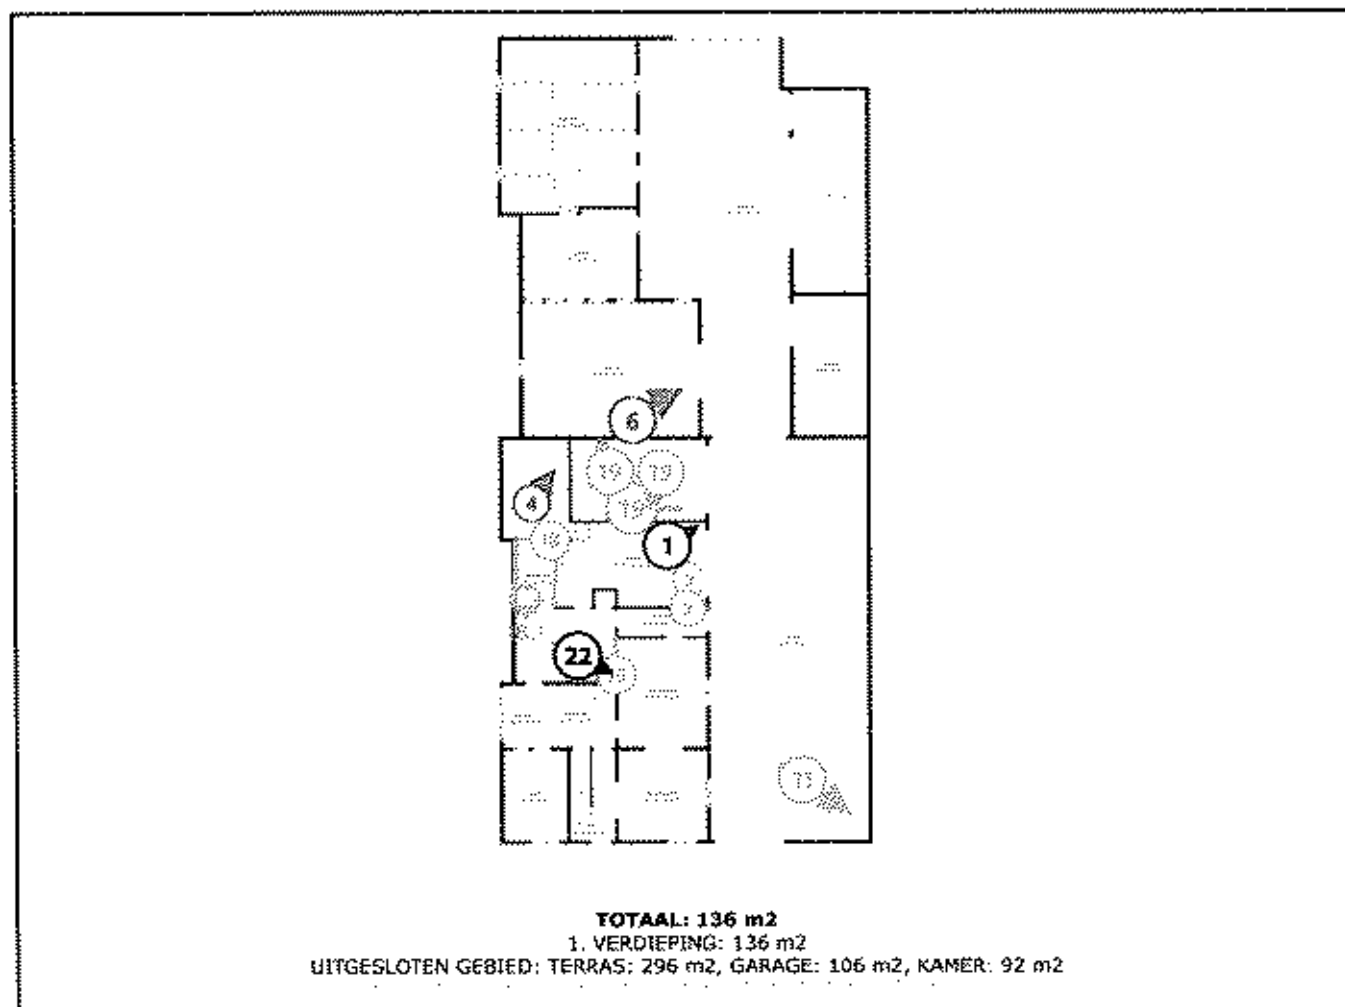
Plan 1.5: Gelijkvloerse Blookstraat 5 te Bilzen

Beschrijving	Type	Actie
1. Isolatie mazoutleiding werkhuis	Asbestmateriaal	Dringend verwijderen
4. Ventilatiebuis kelder achterzijde	Asbestmateriaal	Verwijderen
6. Rookafvoerbuiz	Asbestmateriaal	Verwijderen
9. Zekeringkast garage	Asbestmateriaal	Verwijderen
11. Schaalje op tafel buiten	Asbestmateriaal	Verwijderen
13. Tegels muur bijkeuken (stookruimte-berging)	Asbestmateriaal	Verwijderen

18. Muur badkamer

Asbestmateriaal

19. Stopcontacten werkhuis

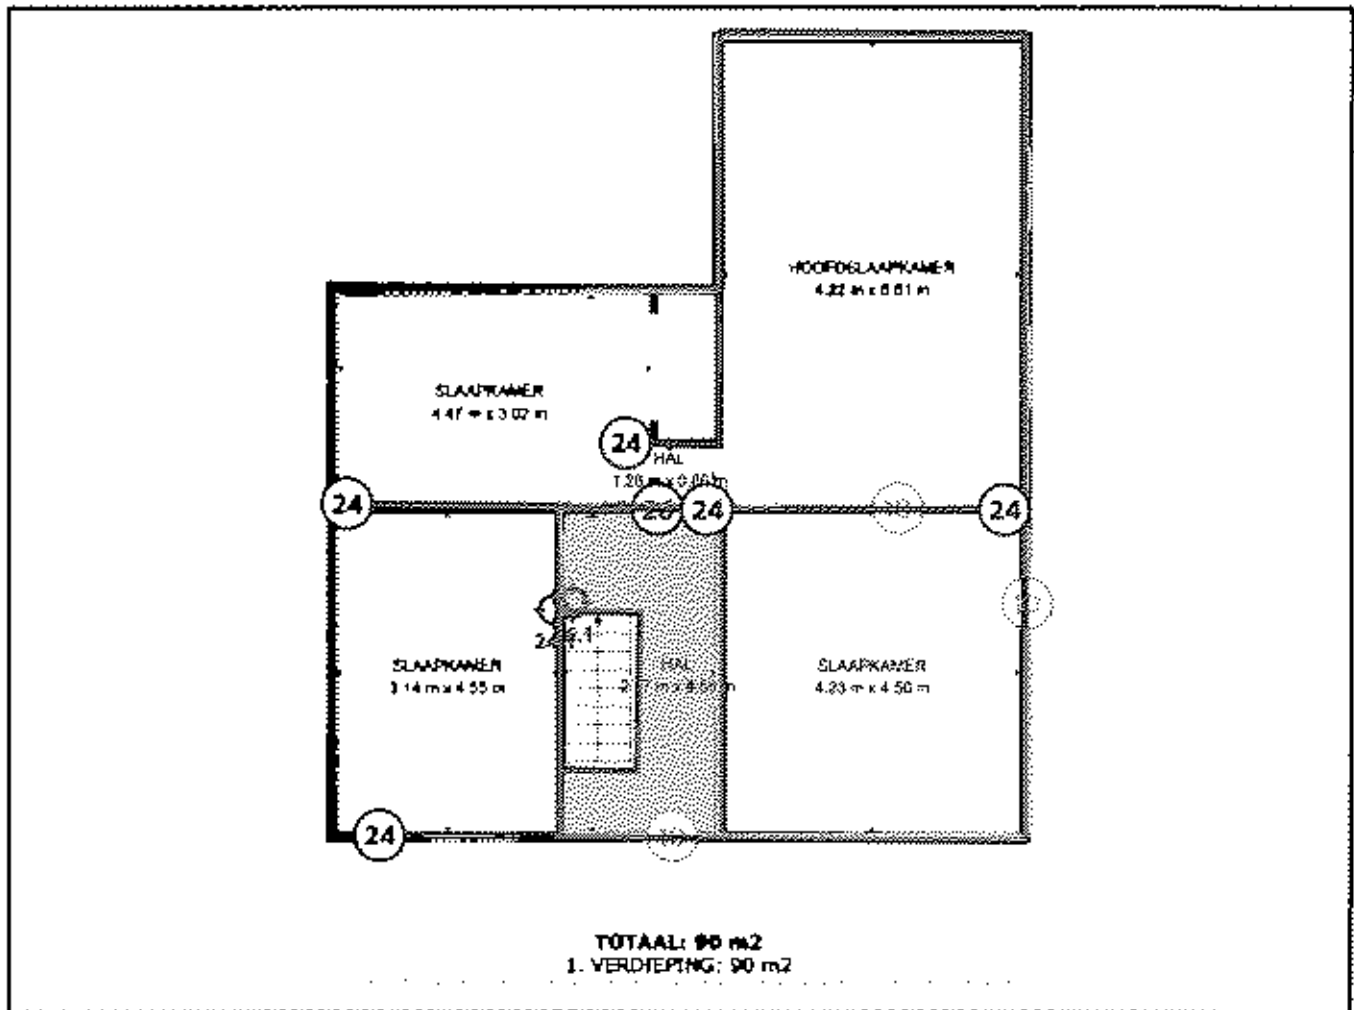
Plan 1.8: Verdiepingsplan Blookstraat 5 te Bilzen

Beschrijving	Type	Actie
10. Plinten slaapkamers	Asbestmateriaal

24. Pleisterwerk muur	Geen asbest	-
24.1 Code: 8094429	Mengmonster	-
26. Lijm onder linoleum hall boven	Geen asbest	-
26.1 Code: 8094431	Puntmonster	-

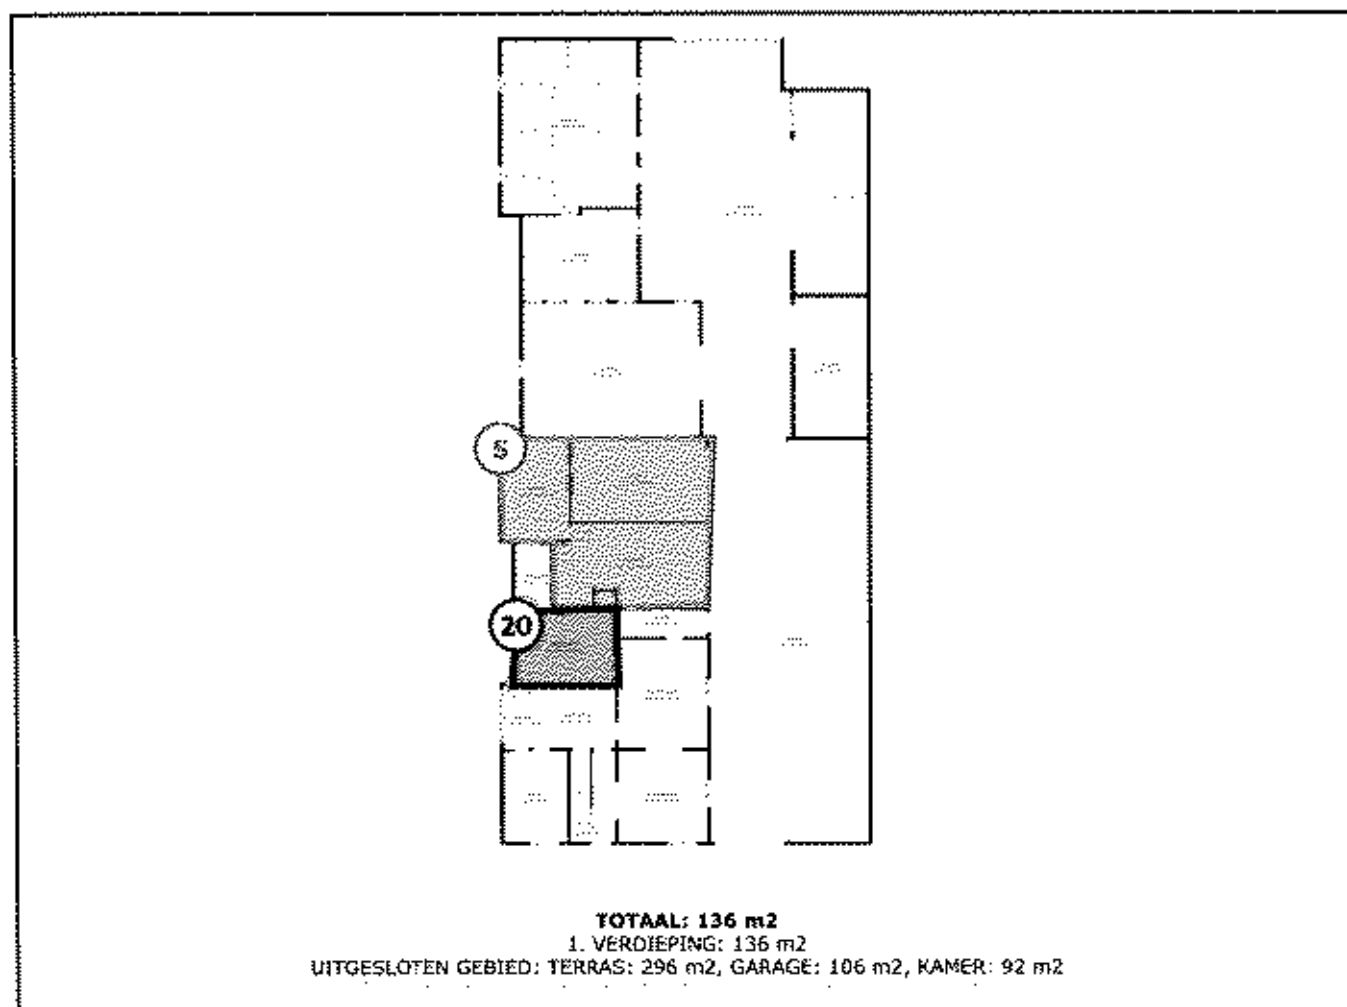
Plan 1.9: Gelijkvloerse Blookstraat 5 te Bilzen

Beschrijving	Type	Actie
5. Golfplaten dak bijgebouw achter woning	Asbestmateriaal	Verwijderen
16. Lijm tegels spatwand keuken	Asbestmateriaal	Verwijderen
20. Roofing dak bijkeuken	Beperking	-

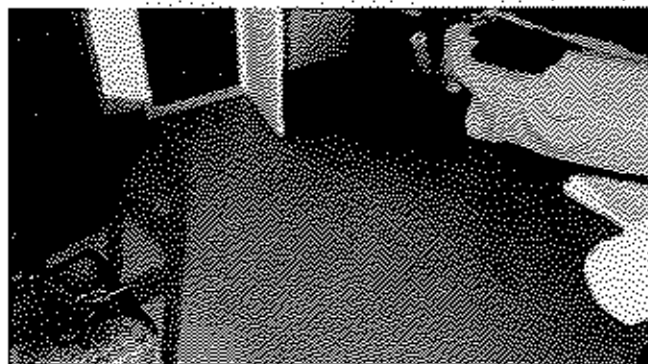
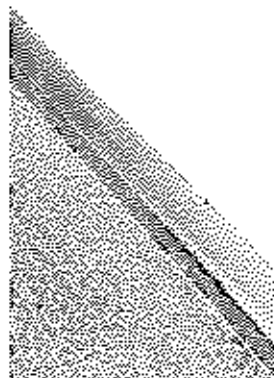
Fiche 23: Lijm onder linolium slaapkamers

Geen asbest

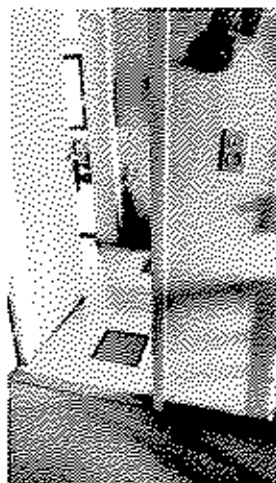
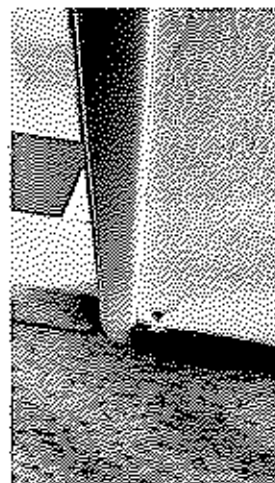
Fiche 24: Pleisterwerk muur

Geen asbest

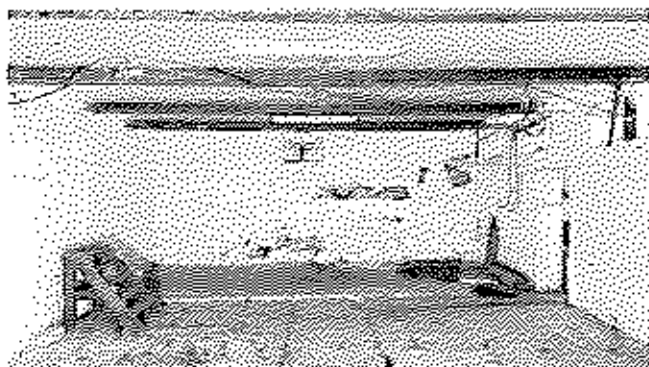
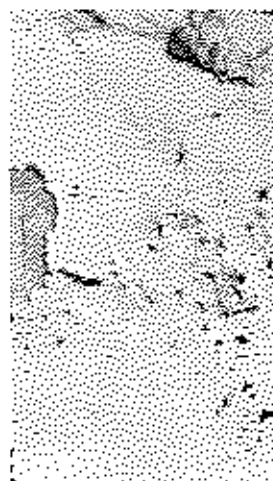
Fiche 25: pleisterwerk muur buiten

Geen asbest

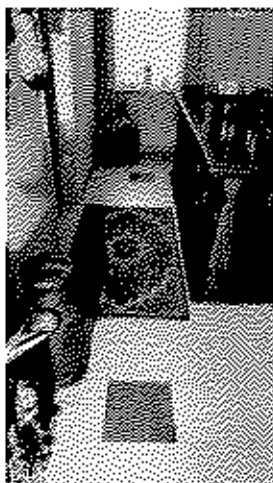
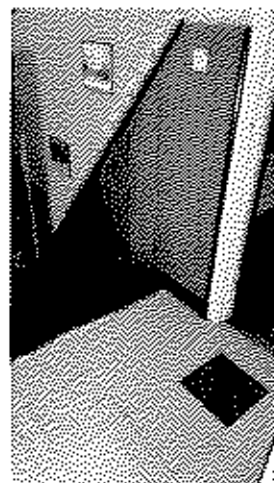
Fiche 26: Lijm onder linolium hall boven

Geen asbest

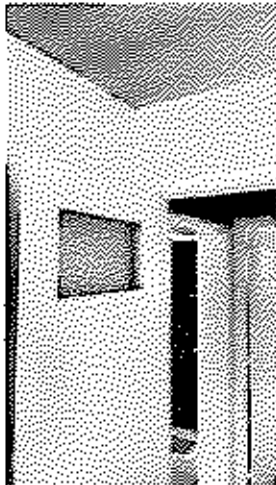
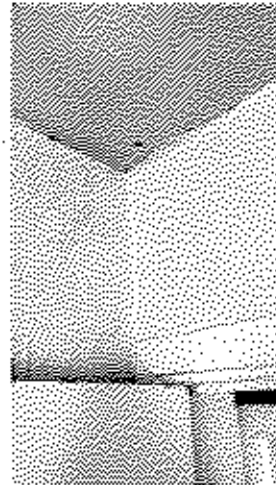
Fiche 27: Pleisterwerk plafond

Geen asbest
