Asbestinventarisatetest

Kerkstraat 21, 3740 Bilzen

Attestnummer : 20241009-000437.000

Niet-asbestveilig

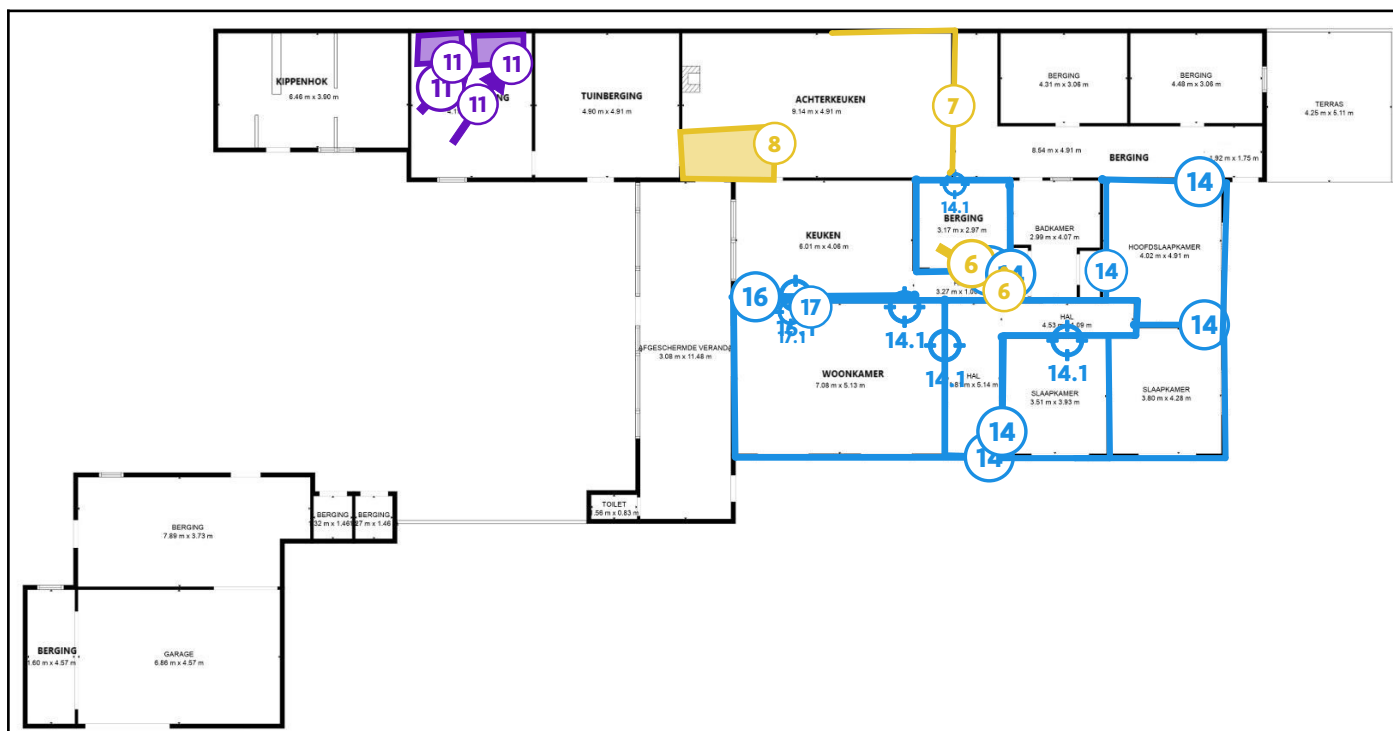
Plan 1.1: gelijkvloers

Beschrijving	Type	Actie
6. Bakkeliët zekering tussen gang en materiaalhoek	Asbestmateriaal	Zorgvuldig beheren
7. lambrisering bijkeuken (achterzijde)	Asbestmateriaal	Zorgvuldig beheren
8. plat dak roofing	Asbestmateriaal	Zorgvuldig beheren
11. 2 mazouttanken	Advies	-
14. Pleiserwerk muur	Geen asbest	-
14.1 Code: 2	Mengmonster	-
16. Crepi keuken	Geen asbest	-
16.1 Code: 3	Puntmonster	-
17. Crepi schouw living	Geen asbest	-
17.1 Code: 4	Puntmonster	-

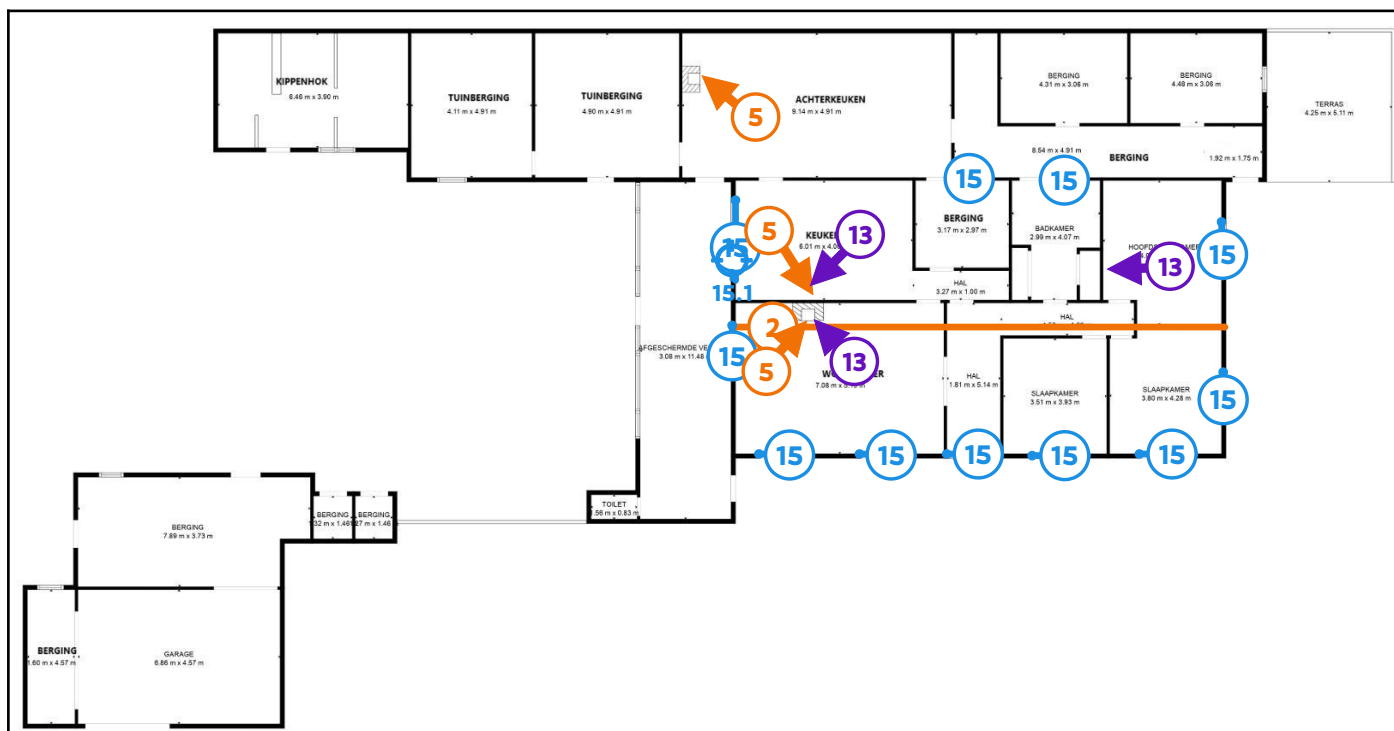
Plan 1.2: gelijkvloers

Beschrijving	Type	Actie
2. Nok hoofdgebouw	Asbestmateriaal	Verwijderen
5. Koord kachel living, keuken en achterkeuken	Asbestmateriaal	Verwijderen
13. Schouw living, slaapkamer en keuken	Advies	-
15. Mastiek ramen tussen raam en kader	Geen asbest	-
15.1 Code: 5	Puntmonster	-

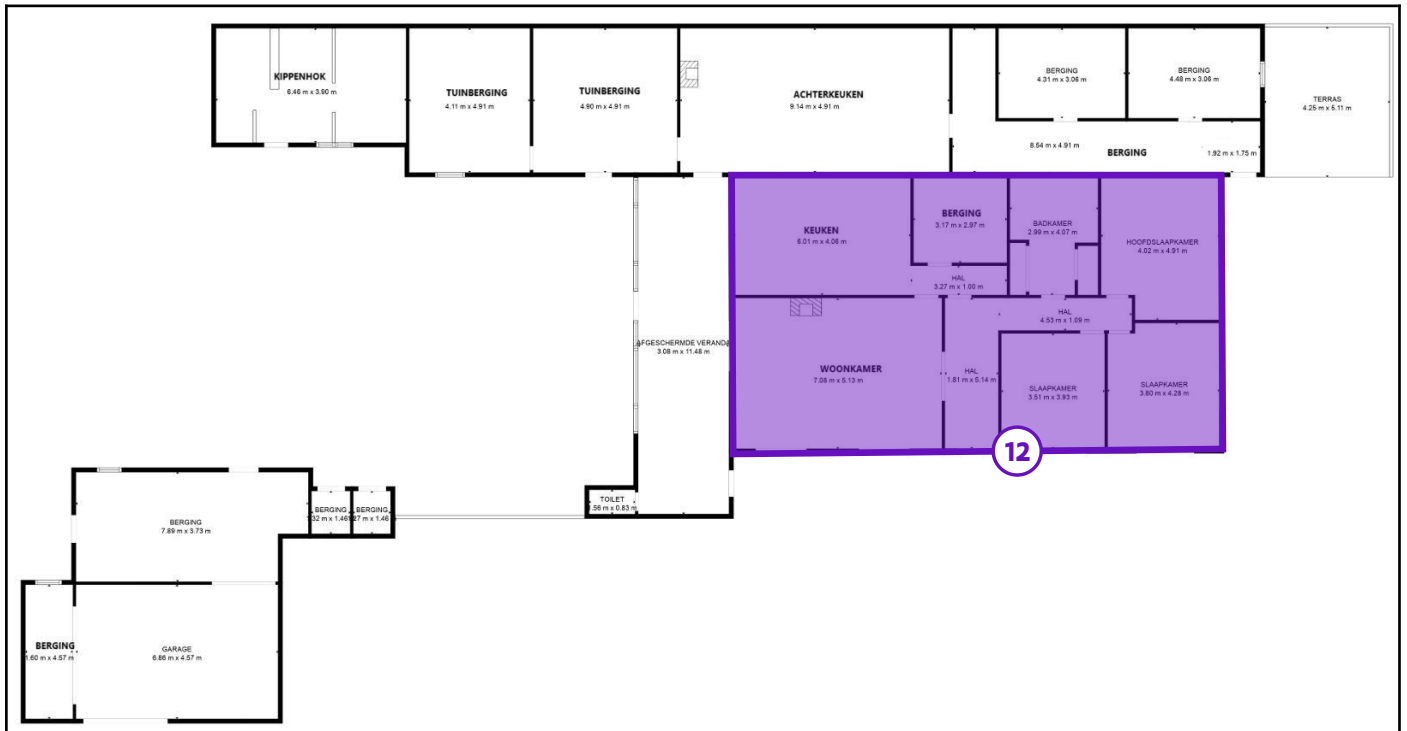
Plan 1.3: gelijkvloers

Beschrijving	Type	Actie
12. Dak hoofdgebouw	Advies	-

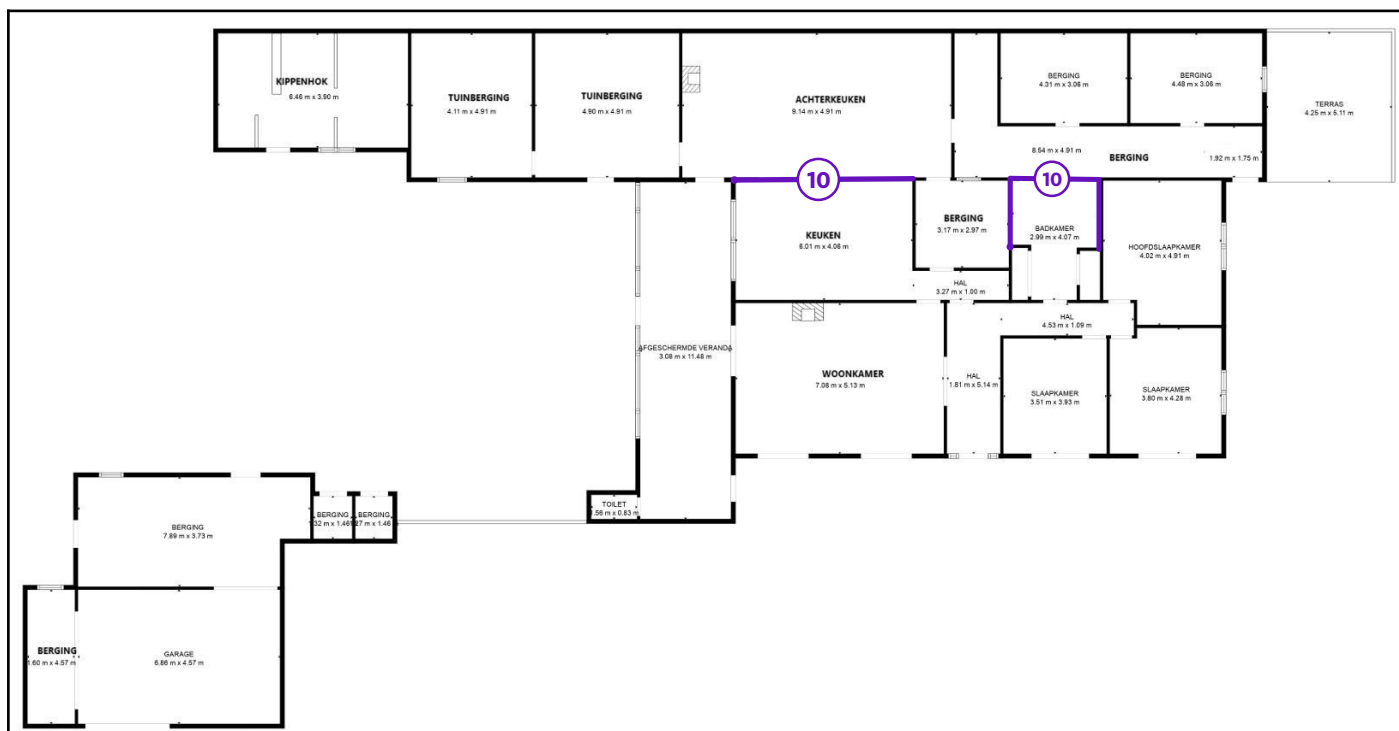
Plan 1.4: gelijkvloers

Beschrijving	Type	Actie
10. Lijm wandtegels badkamer en keuken	Advies	-

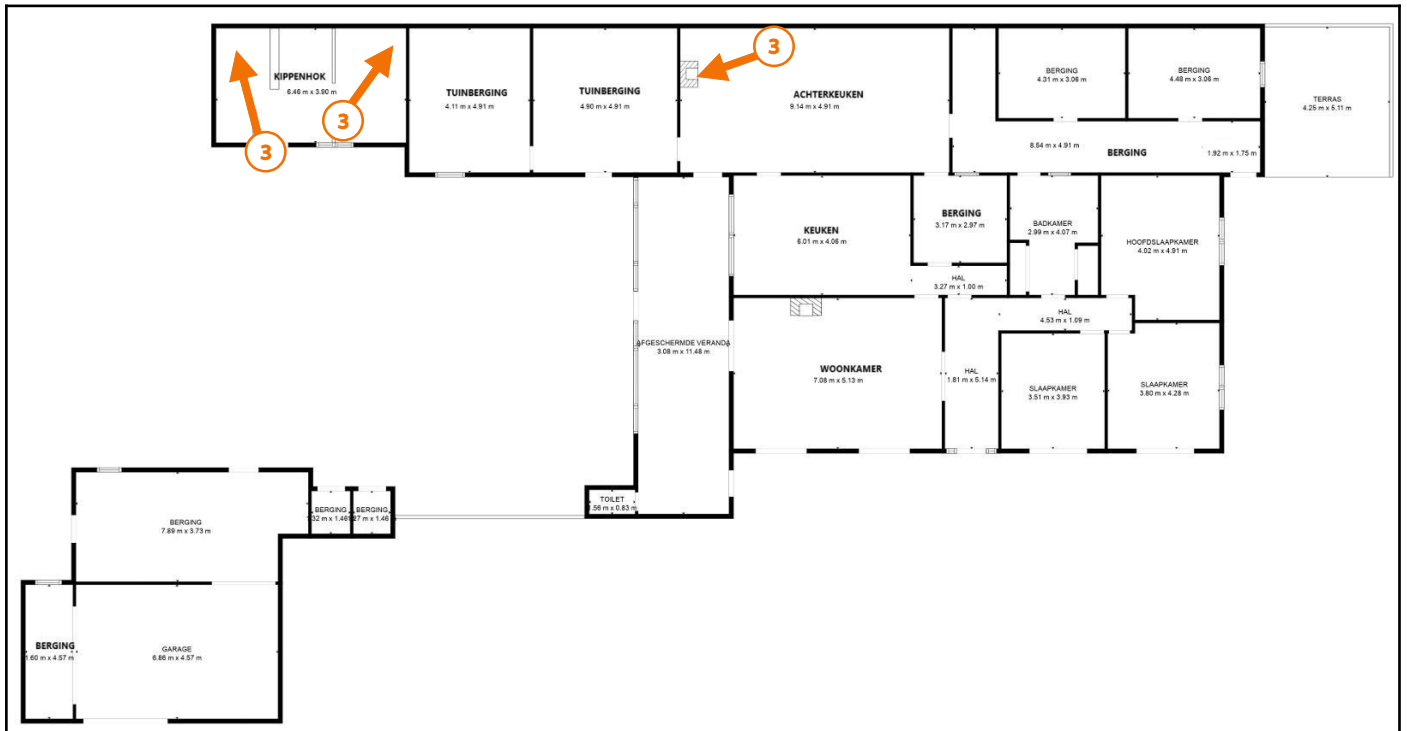
Plan 1.5: gelijkvloers

Beschrijving	Type	Actie
3. Schouw asbestcementbuis keuken 2x, kip.hok, tuinberging hoek naar ton	Asbestmateriaal	Verwijderen

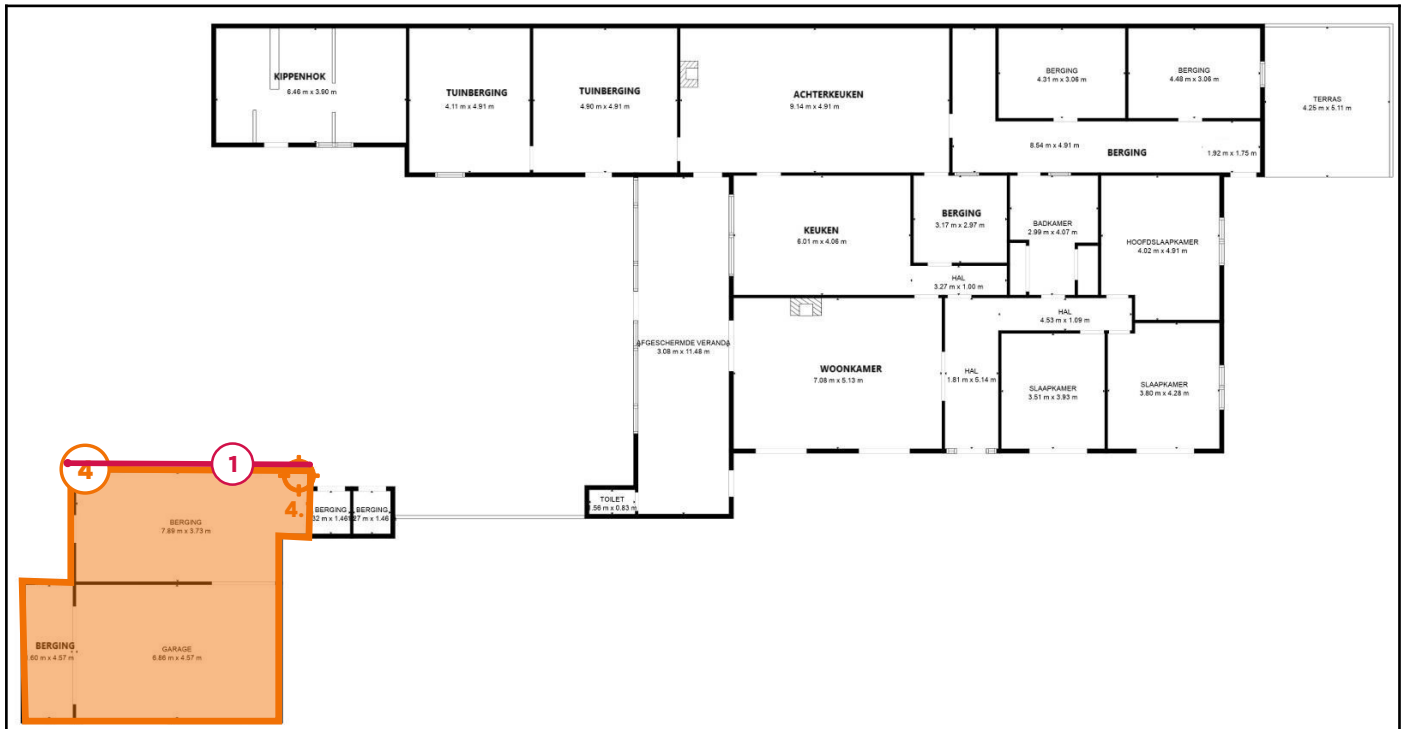
Plan 2.1: gelijkvloers

Beschrijving	Type	Actie
1. Slib in dakgoot garage	Asbestmateriaal	Dringend verwijderen
4. Dak garage	Asbestmateriaal	Verwijderen
4.1 Code: 1	Puntmonster	-

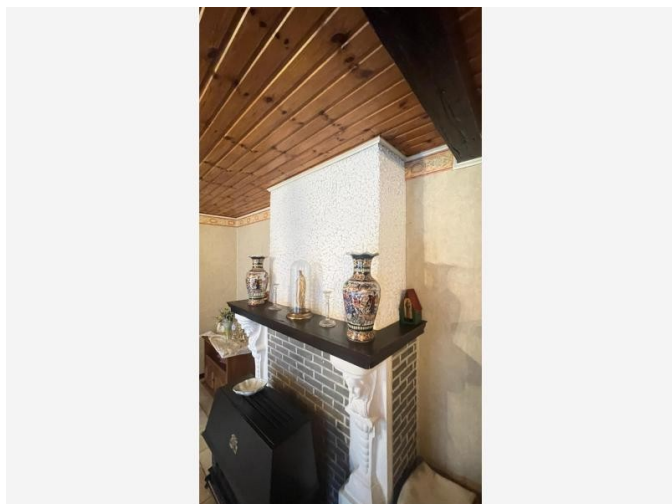
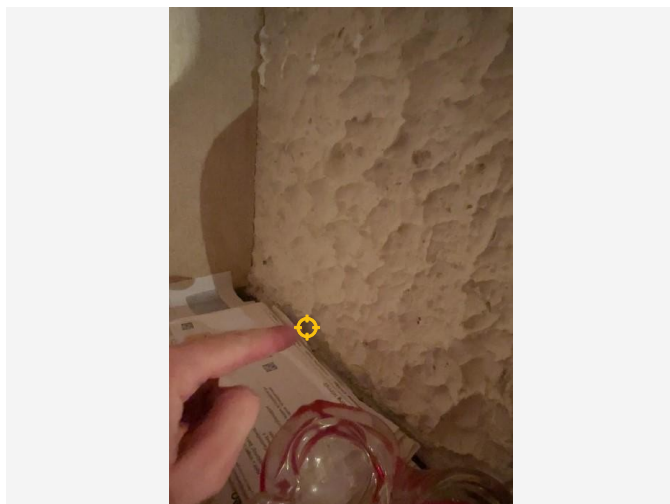
Beschrijving	Crepi keuken
Omgeving	Binnen
Primaire drager	Binnenwand
Bindmiddel van materiaal	Gips - kalk
Gebondenheid op basis van bindmiddel	Niet-hechtgebonden
Hoeveelheid (oppervlakte - dikte - aantal)	• 6,01 m ² - 1,00 cm - 1 stuk
Totaal volume	0,06 m ³
Identificatiemethode	Vaststelling met monsternamen
Destructieve handeling voor identificatie	Nee
Opmerking	Het gewicht en lm is een berekende schatting. Er worden geen rechten verleend aan deze oppervlaktes. De dikte is een schatting die voorkomt uit de monsterplaatsen en is daarom niet altijd representatief.
