# Asbestinventarisatetest

Sint-Elooiweg 62, 1861 Meise

Attestnummer : 20240815-000164.000

Uitgegeven op : 15.08.2024

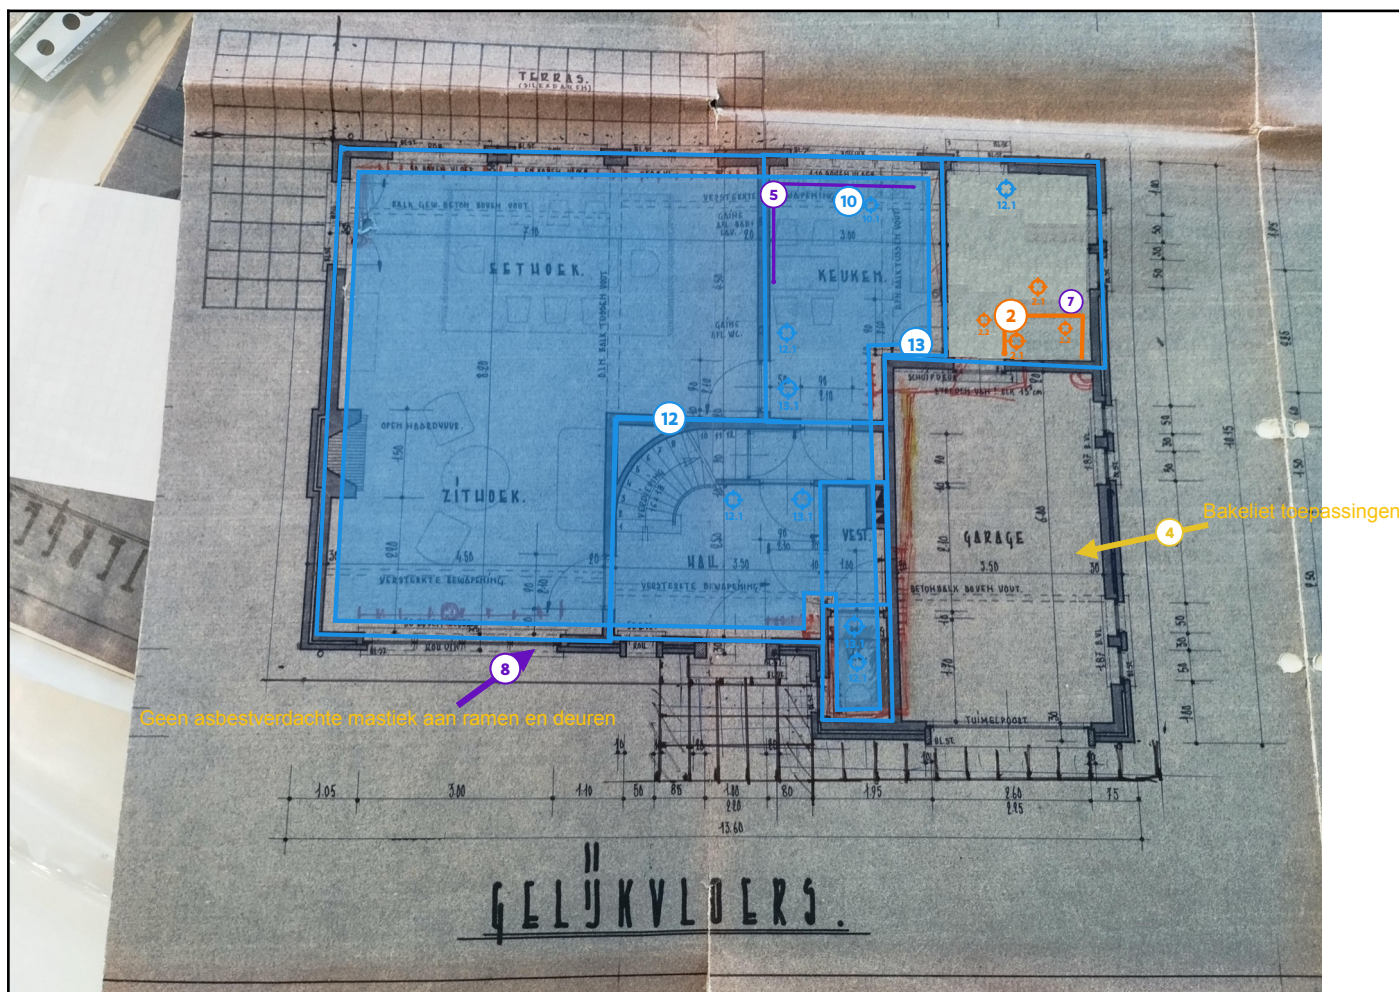
# Plan 1.1: Gelijkvloers

Beschrijving	Type	Actie
2. Leidingisolatie stookruimte	Asbestmateriaal	Verwijderen
2.1 Code: A5 Recht	Mengmonster	-
2.2 Code: A6 Bocht	Mengmonster	-
4. Bakeliet toepassingen	Asbestmateriaal	Zorgvuldig beheren
5. Faience tegellijm keuken	Advies	-
7. Viessmann ketel	Advies	-
8. Geen asbestverdachte mastiek aan ramen en deuren	Advies	-

10. Coating spoelbak keuken	Geen asbest	-
10.1 Code: A4	Puntmonster	-
12. Pleisterwerk wanden	Geen asbest	-
12.1 Code: A2	Mengmonster	-
13. Pleisterwerk plafonds	Geen asbest	-
13.1 Code: A1	Mengmonster	-

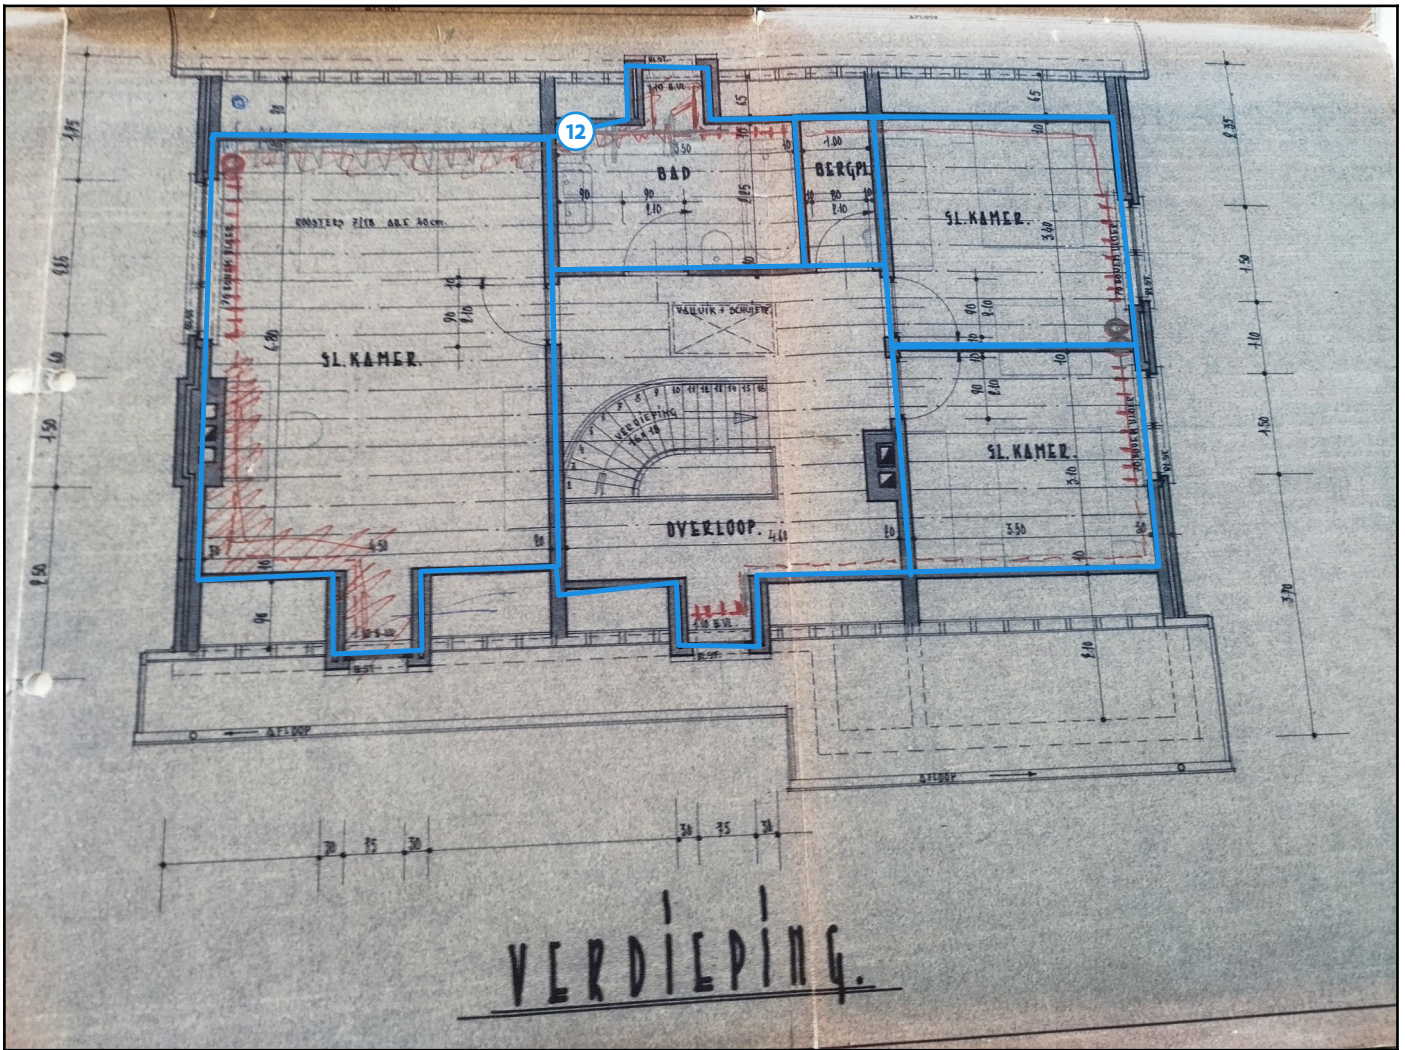
## Plan 1.2: Eerste verdieping

Beschrijving	Type	Actie
12. Pleisterwerk wanden	Geen asbest	-

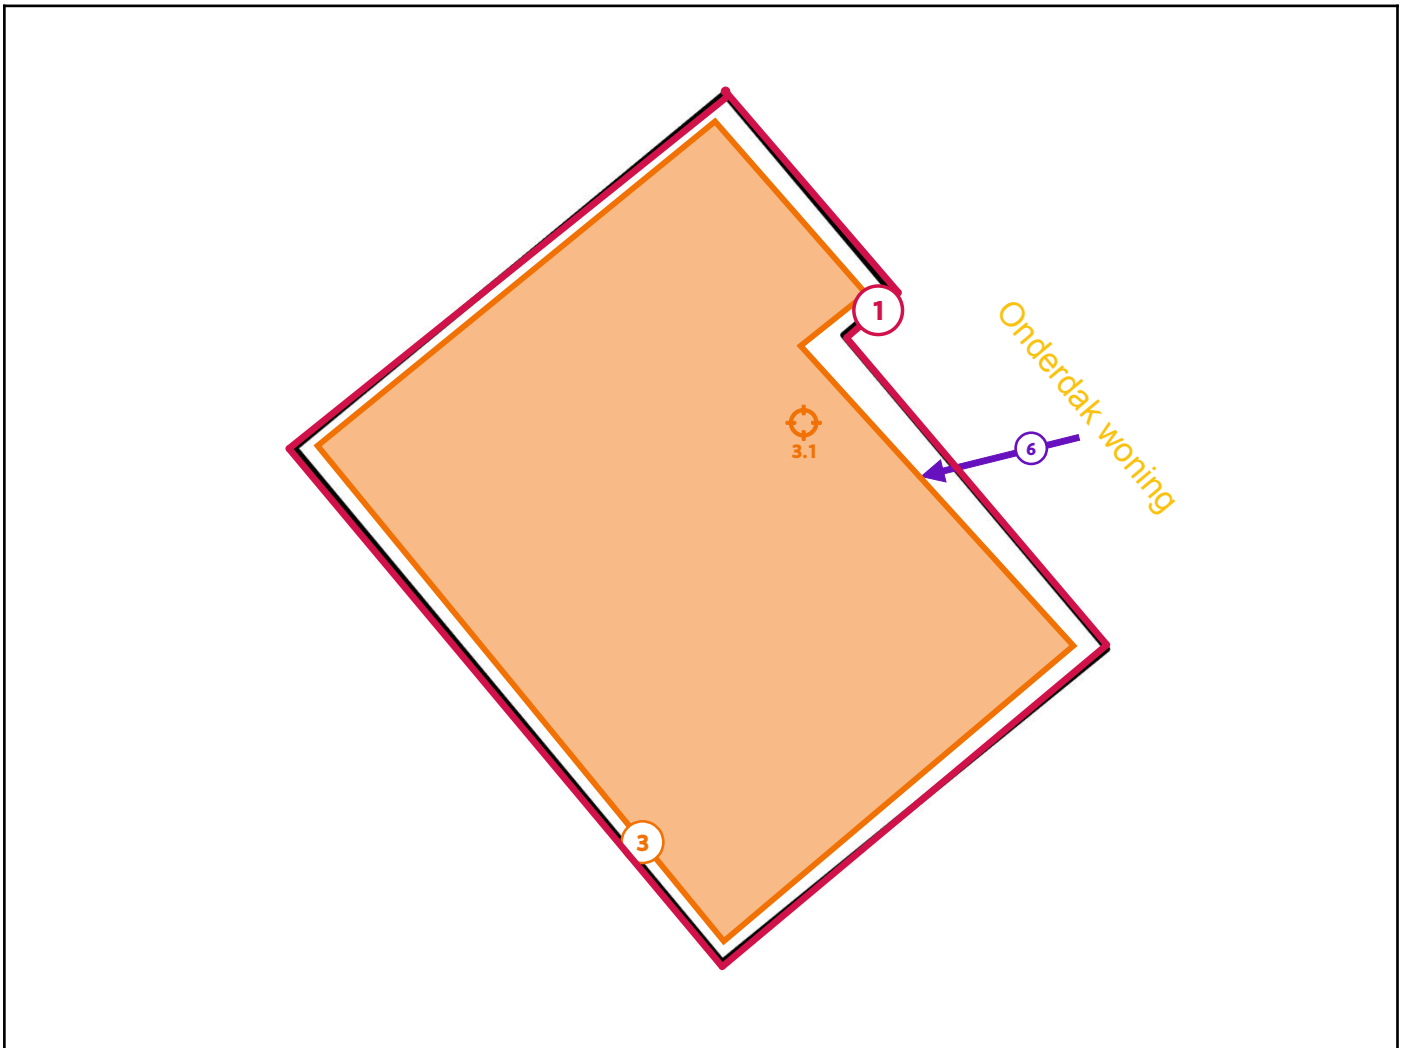
## Plan 1.4: Dakenplan woning

Beschrijving	Type	Actie
1. Slib/sediment in waterafvoergoten woning	Asbestmateriaal	Dringend verwijderen
3. Leiendak woning	Asbestmateriaal	Verwijderen
3.1 Code: A3	Puntmonster	-
6. Onderdak woning	Advies	-

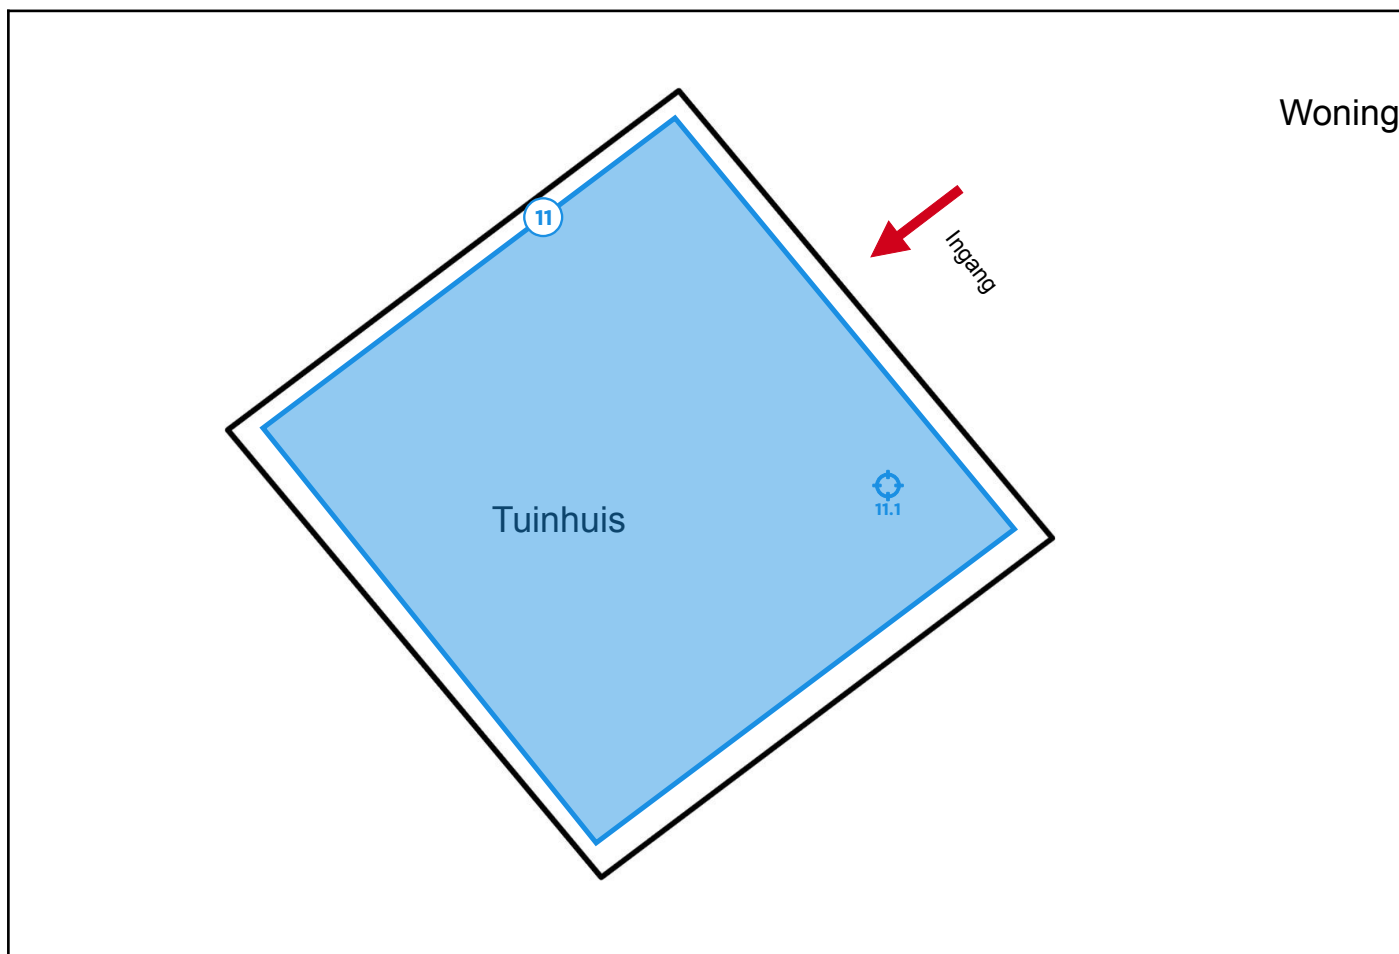
## Plan 2.1: Tuinhuis

Beschrijving	Type	Actie
11. Roofing tuinhuis	Geen asbest	-
11.1 Code: A7	Puntmonster	-
