Asbestinventarisatetest

Meidoornlaan 1, 1860 Meise

Attestnummer : 20250723-000269.000

Uitgegeven op : 23.07.2025

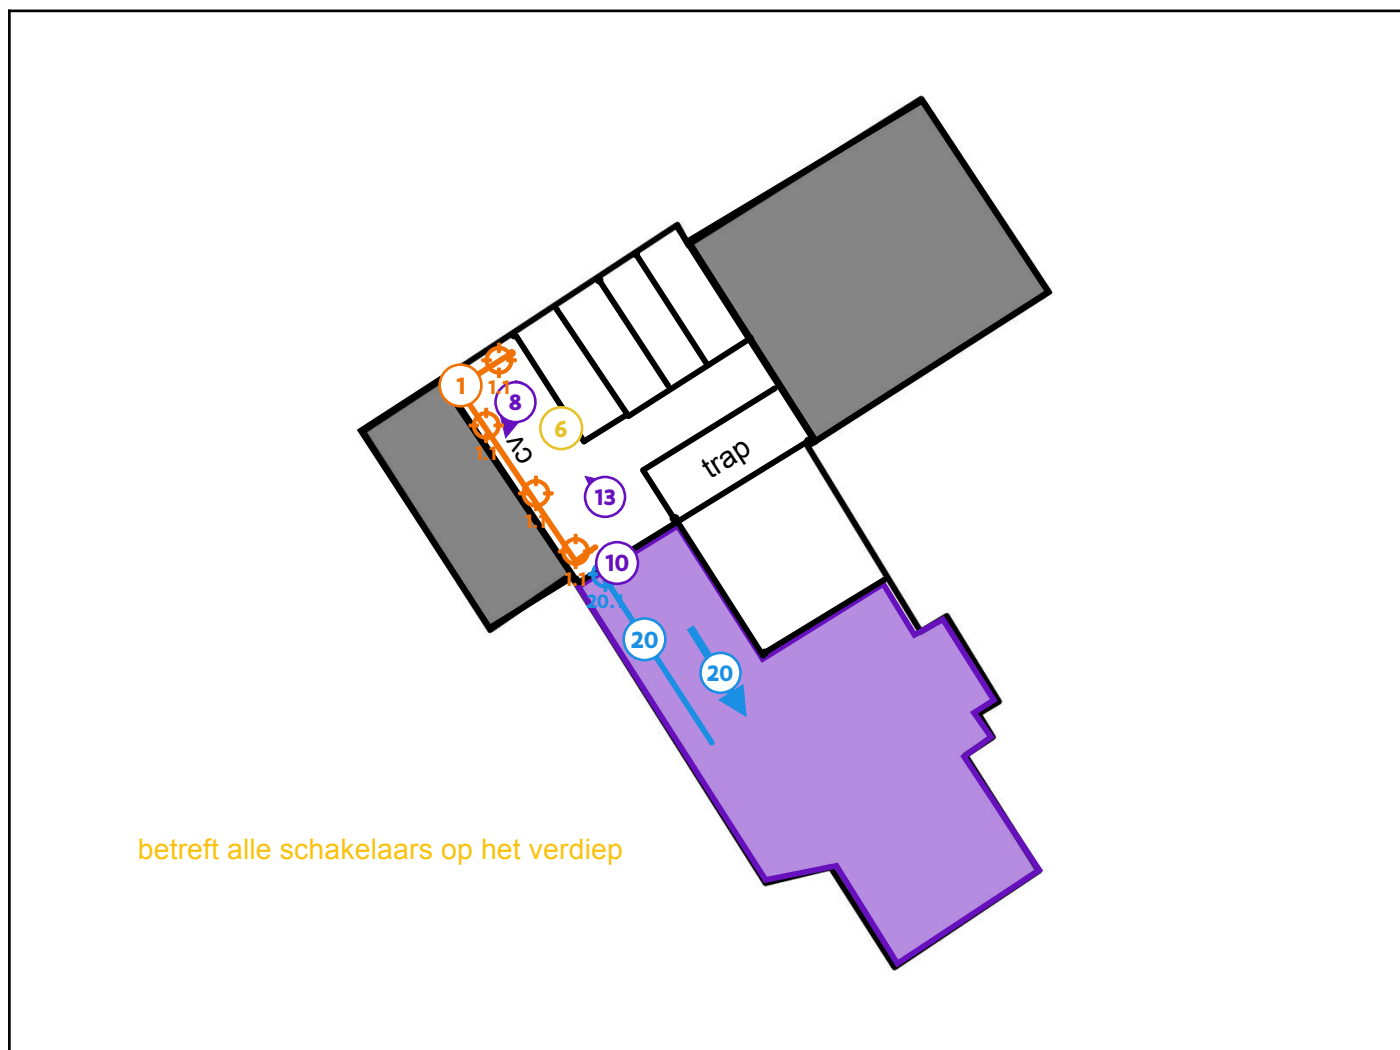
Plan 1.1: Kelder (linkerzijde)

Beschrijving	Type	Actie
1. Leidingisolatie met gips (stooklokaal)	Asbestmateriaal	Verwijderen
1.1 Code: MM04.	Mengmonster	-
5. Bakeliet schakelaars (kelder en garage)	Asbestmateriaal	Zorgvuldig beheren
6. Bakelieten zekeringkasten	Asbestmateriaal	Zorgvuldig beheren
8. Schoorsteen rookgaskanaal - beoordeling	Beperking	-
10. Onderzoek kruipkelder	Beperking	-
13. Oude stookketel / Brander	Advies	-

20. Leidingisolatie met teerpapier	Geen asbest	-
20.1 Code: MM05	Puntmonster	-

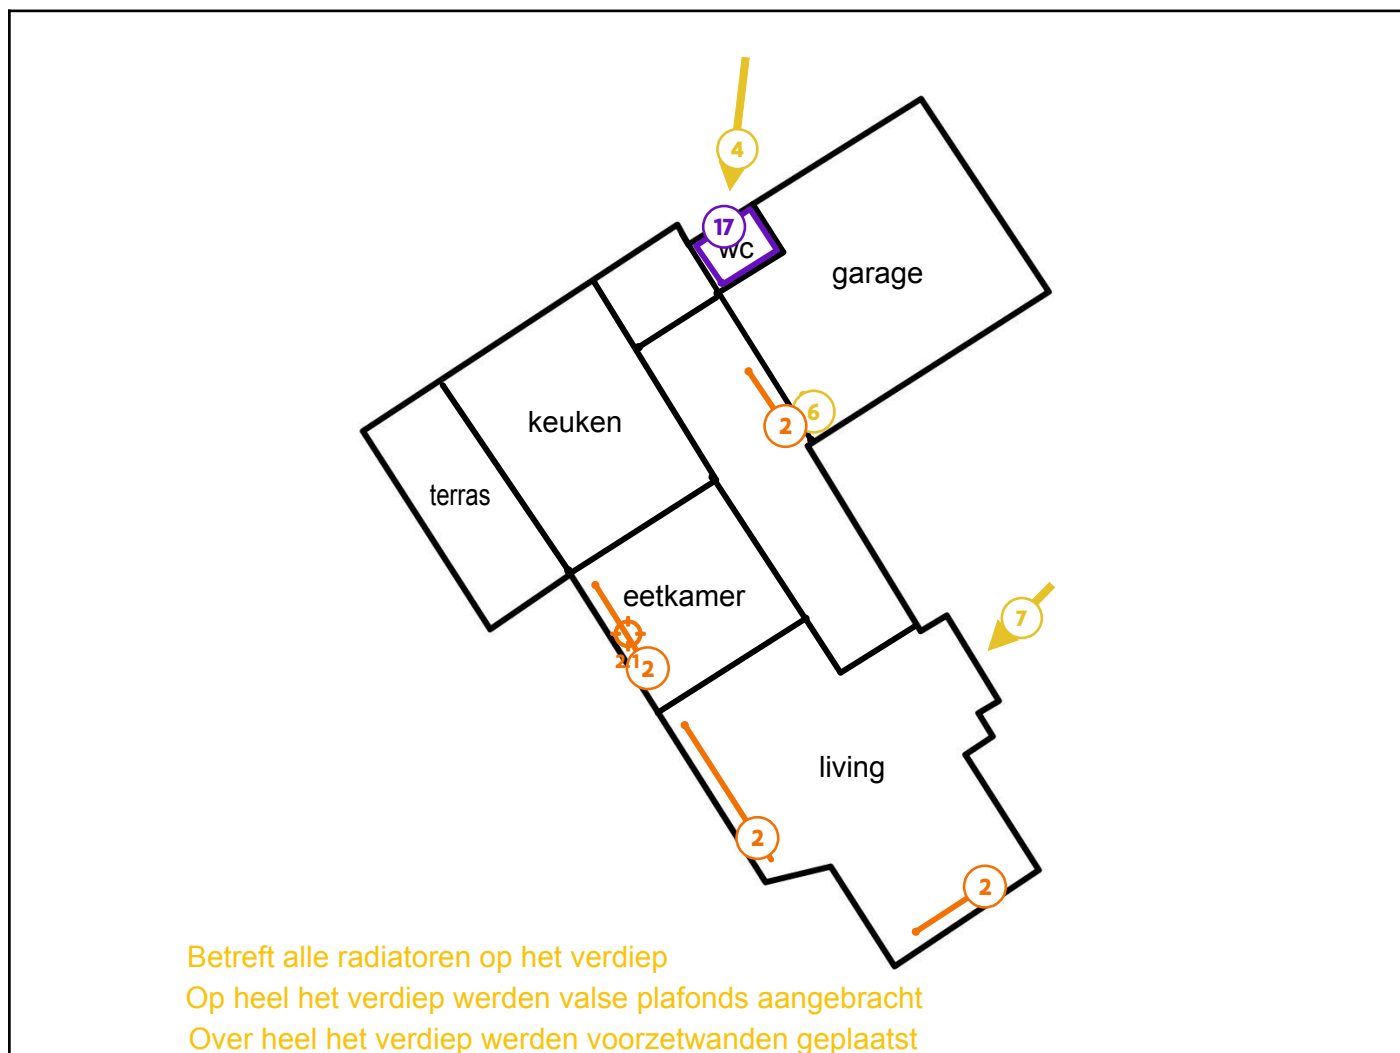
Plan 1.2: Gelijkvloers (linkerzijde)

Beschrijving	Type	Actie
2. Asbesthoudend papier/karton warme luchtkanalen	Asbestmateriaal	Verwijderen
2.1 Code: MM03	Puntmonster	-
4. Bakeliet wc-bril	Asbestmateriaal	Zorgvuldig beheren
6. Bakelieten zekeringkasten	Asbestmateriaal	Zorgvuldig beheren
7. Roetluik uit asbestcement	Asbestmateriaal	Zorgvuldig beheren
9. Onderzoek omkasting radiatoren	Beperking	-

15. Voorzet wanden	Advies	-
16. Plafonds uit niet asbestverdacht materiaal	Advies	-
17. Tegellijm (oude tegels in de wc en badkamers)	Advies	-

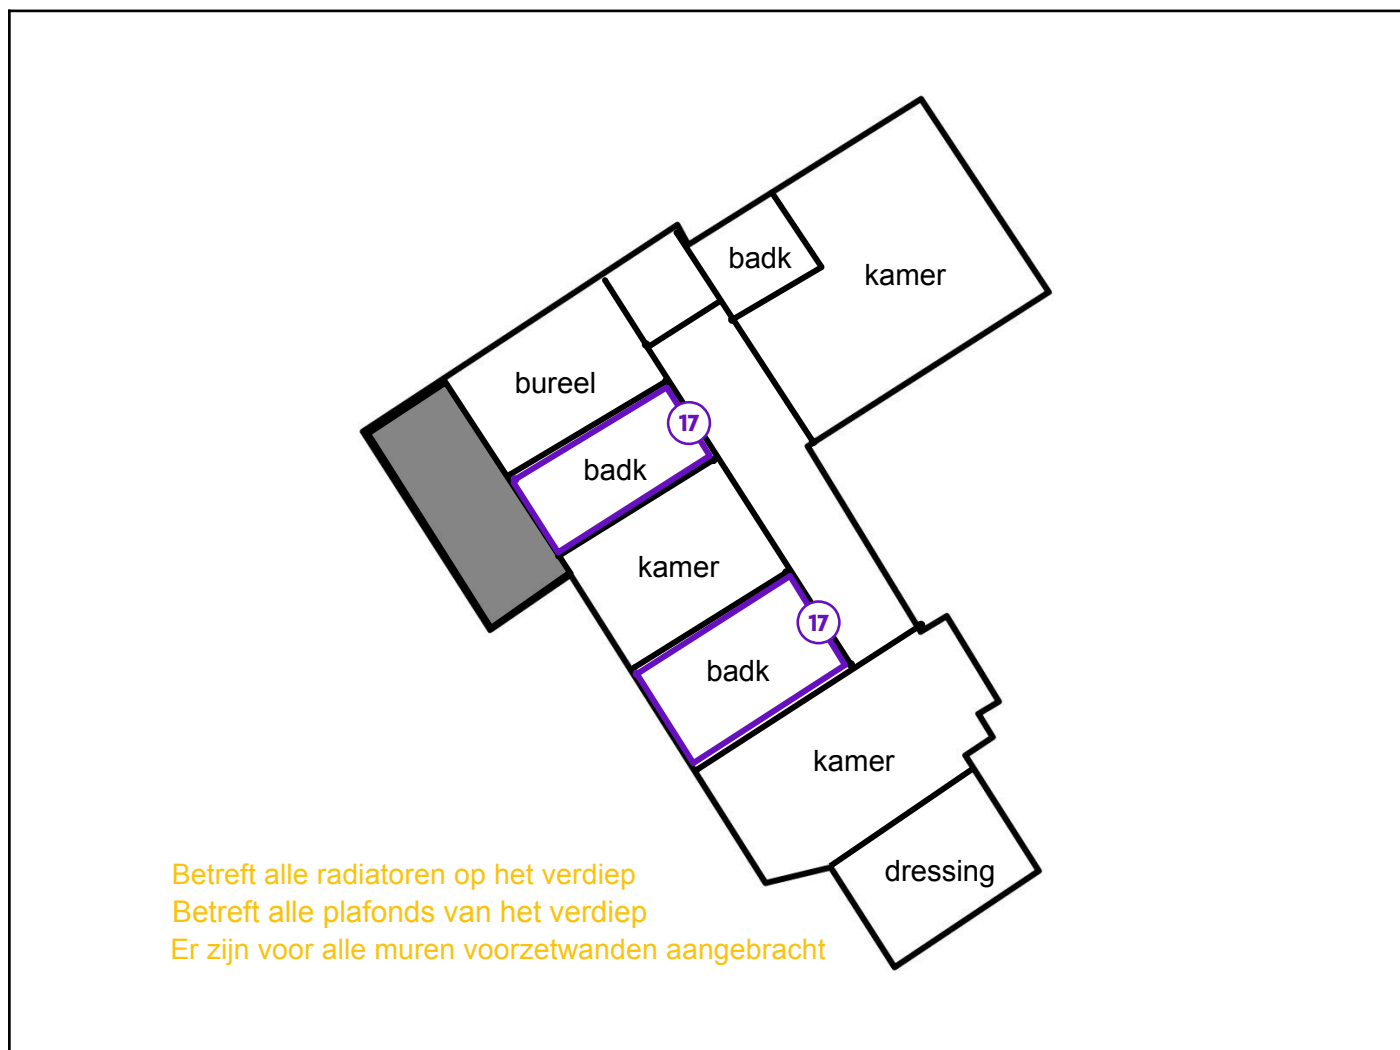
Plan 1.3: Verdiep (linkerzijde)

Beschrijving	Type	Actie
9. Onderzoek omkasting radiatoren	Beperking	-
15. Voorzet wanden	Advies	-
16. Plafonds uit niet asbestverdacht materiaal	Advies	-
17. Tegellijm (oude tegels in de wc en badkamers)	Advies	-

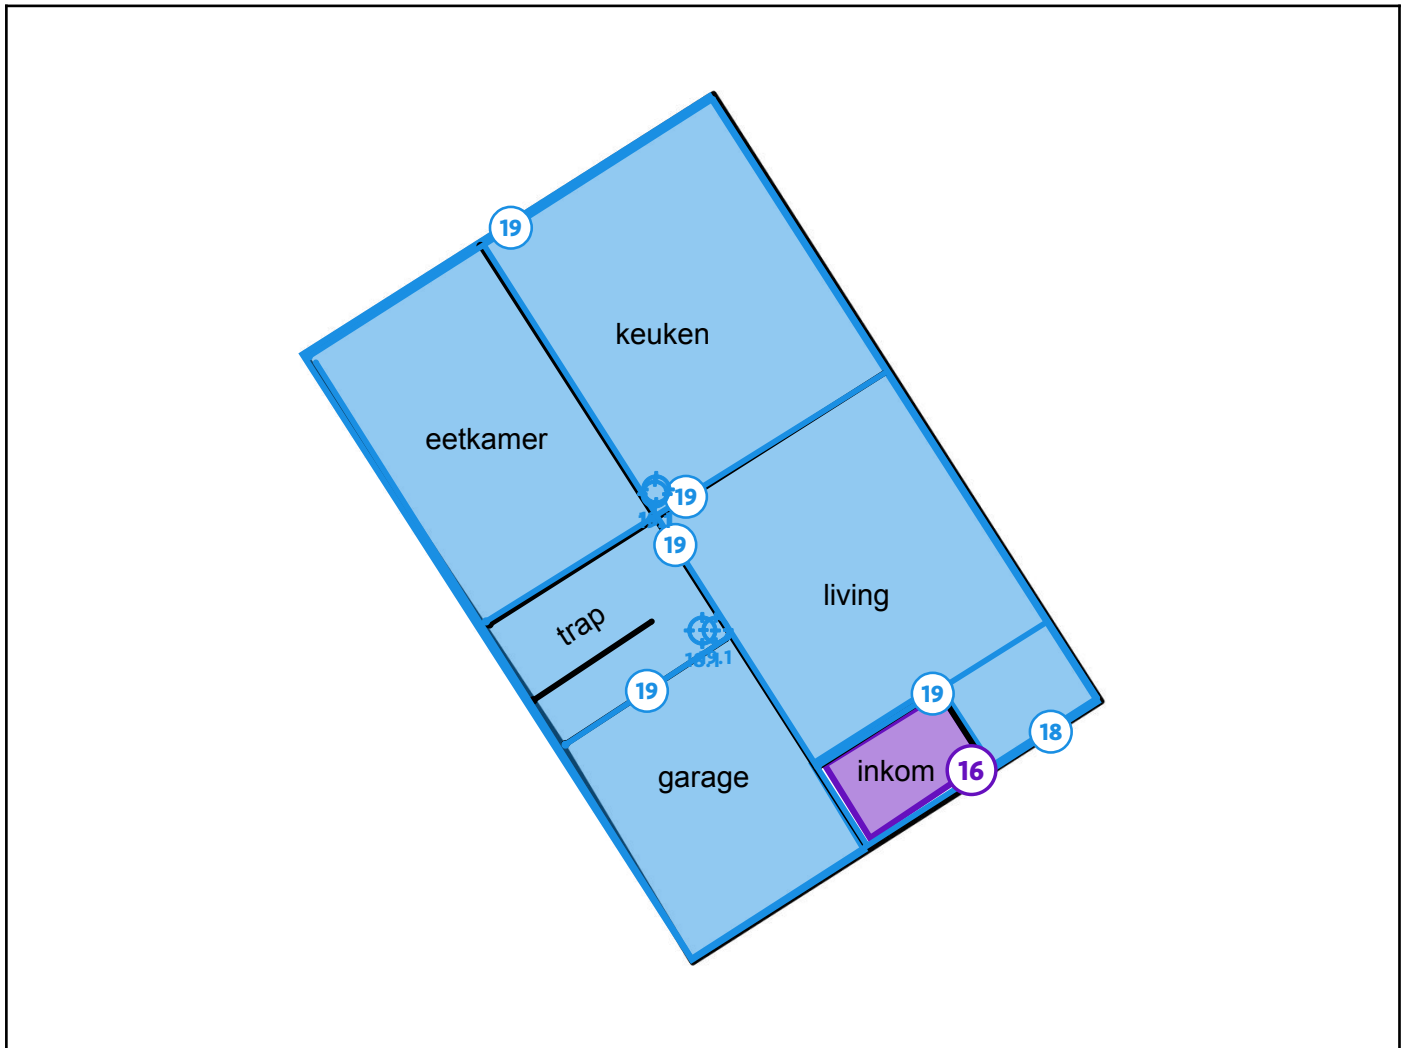
Plan 1.4: Gelijkvloers (rechterzijde)

Beschrijving	Type	Actie
16. Plafonds uit niet asbestverdacht materiaal	Advies	-
18. Pleisterwerk plafonds	Geen asbest	-
18.1 Code: M02	Mengmonster	-
19. Pleisterwerk muren	Geen asbest	-
19.1 Code: M01	Mengmonster	-

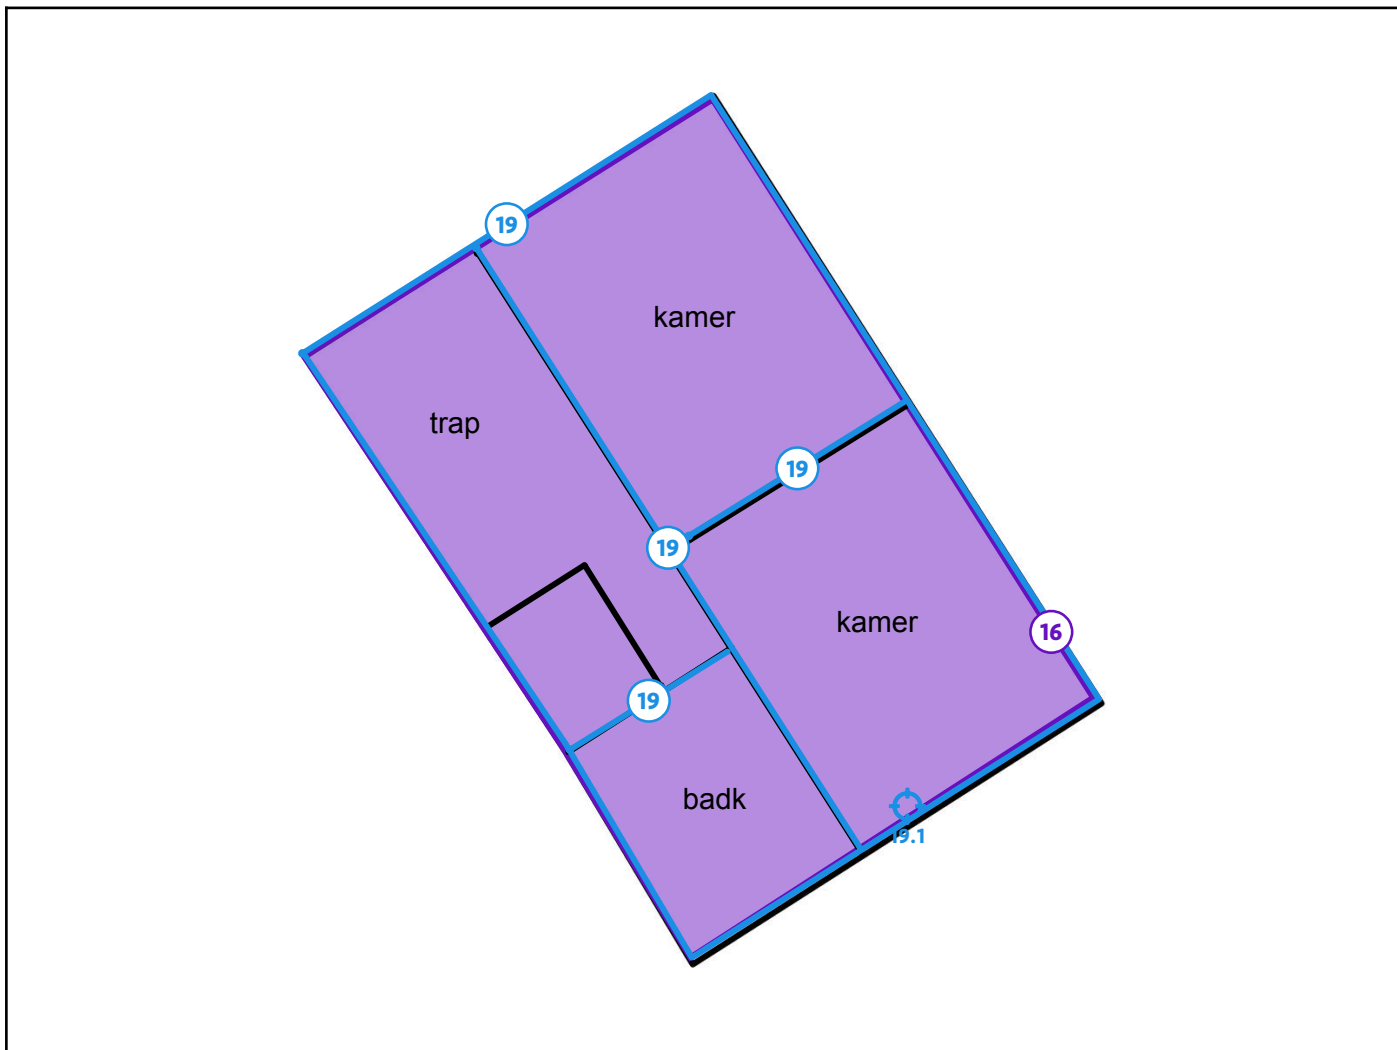
Plan 1.5: Verdiep (rechterzijde)

Beschrijving	Type	Actie
16. Plafonds uit niet asbestverdacht materiaal	Advies	-
19. Pleisterwerk muren	Geen asbest	-
19.1 Code: M01	Mengmonster	-

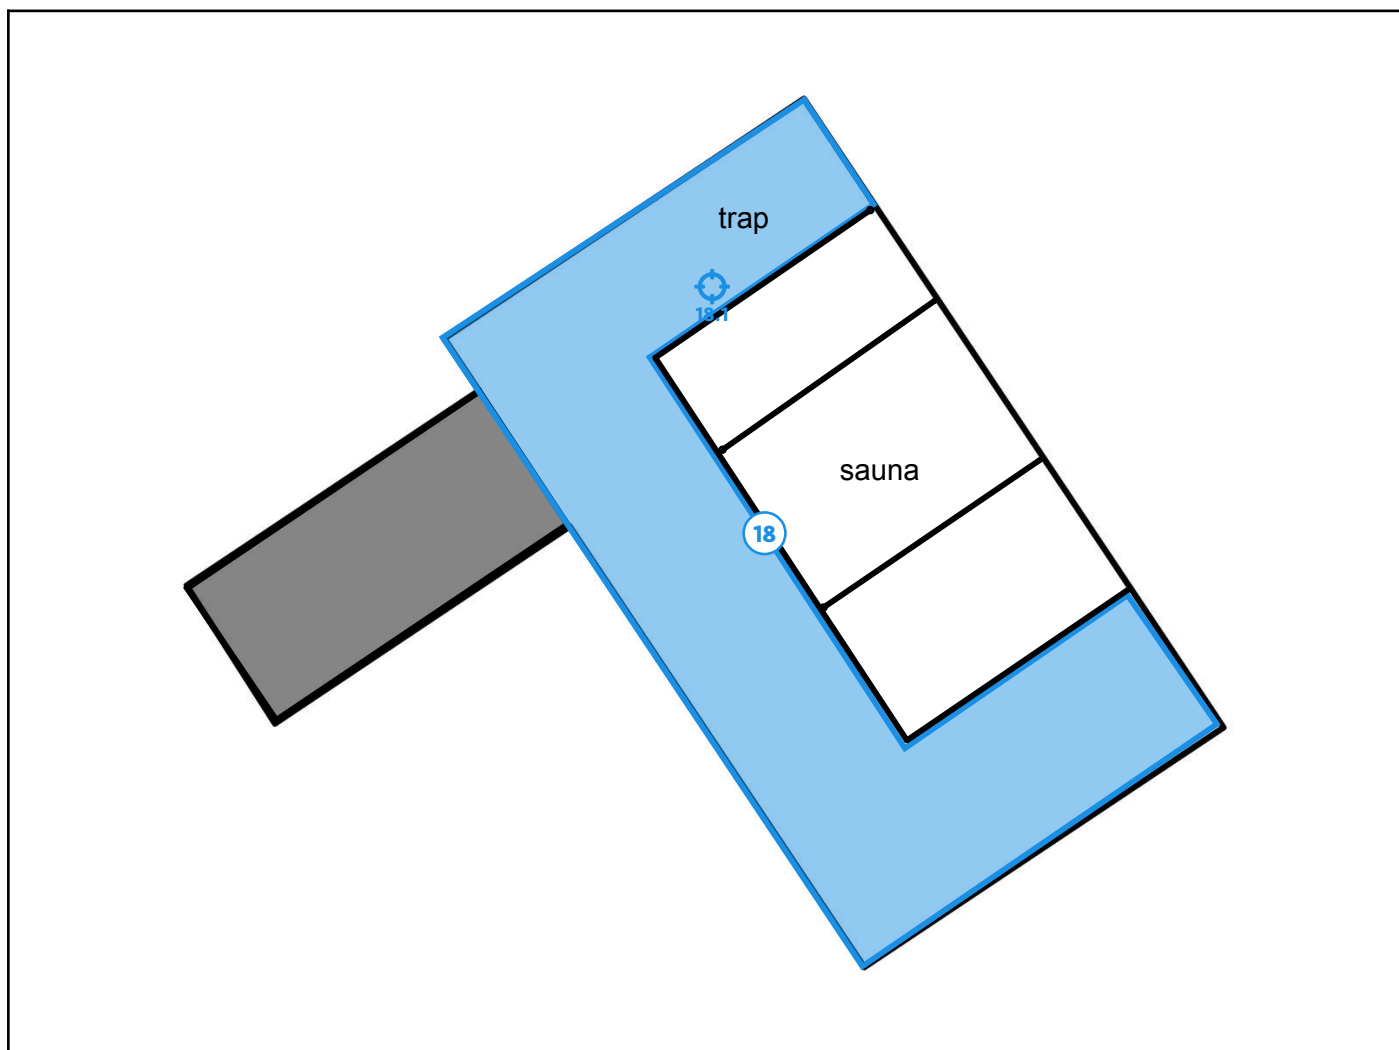
Plan 1.6: Aanbouw (wellness)

Beschrijving	Type	Actie
18. Pleisterwerk plafonds	Geen asbest	-
18.1 Code: M02	Mengmonster	-

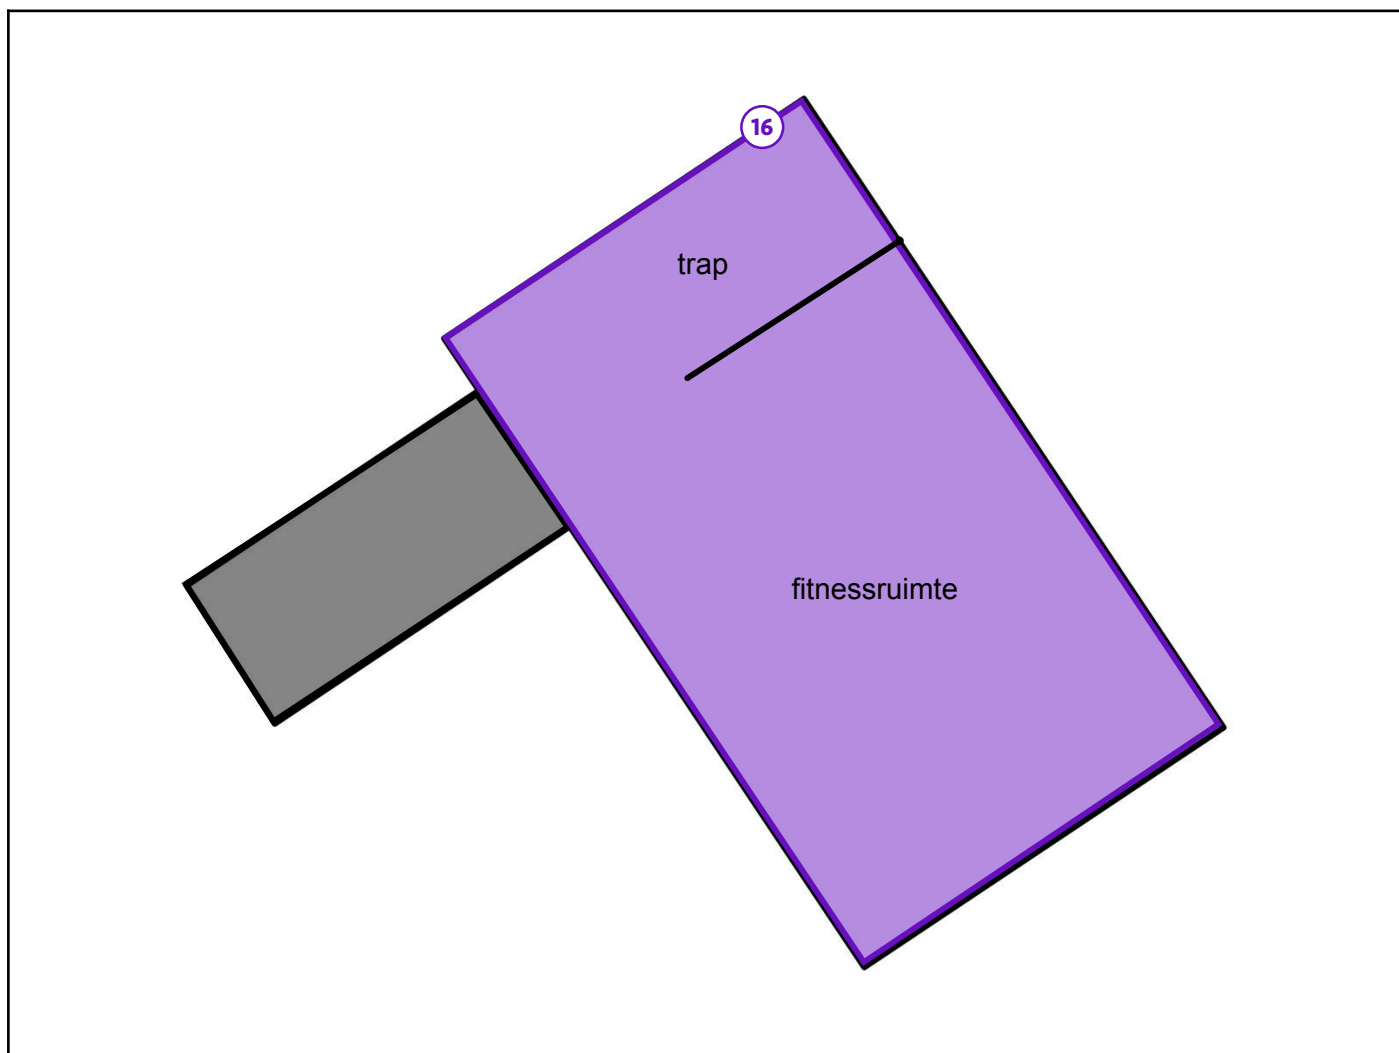
Plan 1.7: Aanbouw (fitness)

Beschrijving	Type	Actie
16. Plafonds uit niet asbestverdacht materiaal	Advies	-

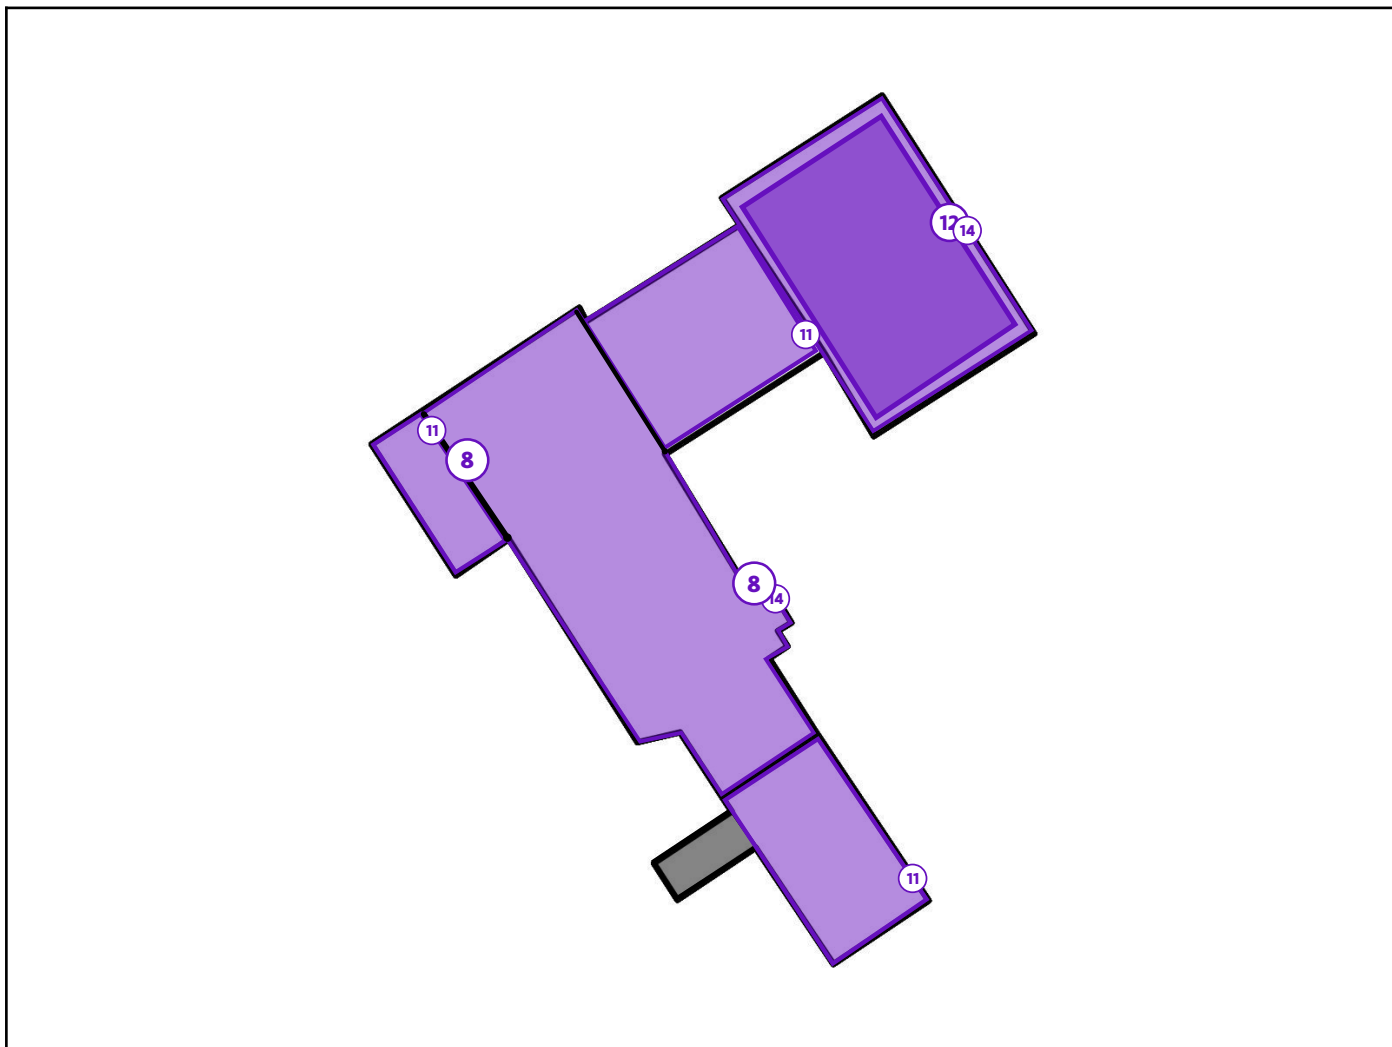
Plan 1.8: Hoofdgebouw dakplan

Beschrijving	Type	Actie
8. Schoorsteen rookgaskanaal - beoordeling	Beperking	-
11. Onderdak niet waarneembaar	Beperking	-
12. Onderzoek zolder	Beperking	-
14. Onderdak van de woning is uit doek	Advies	-

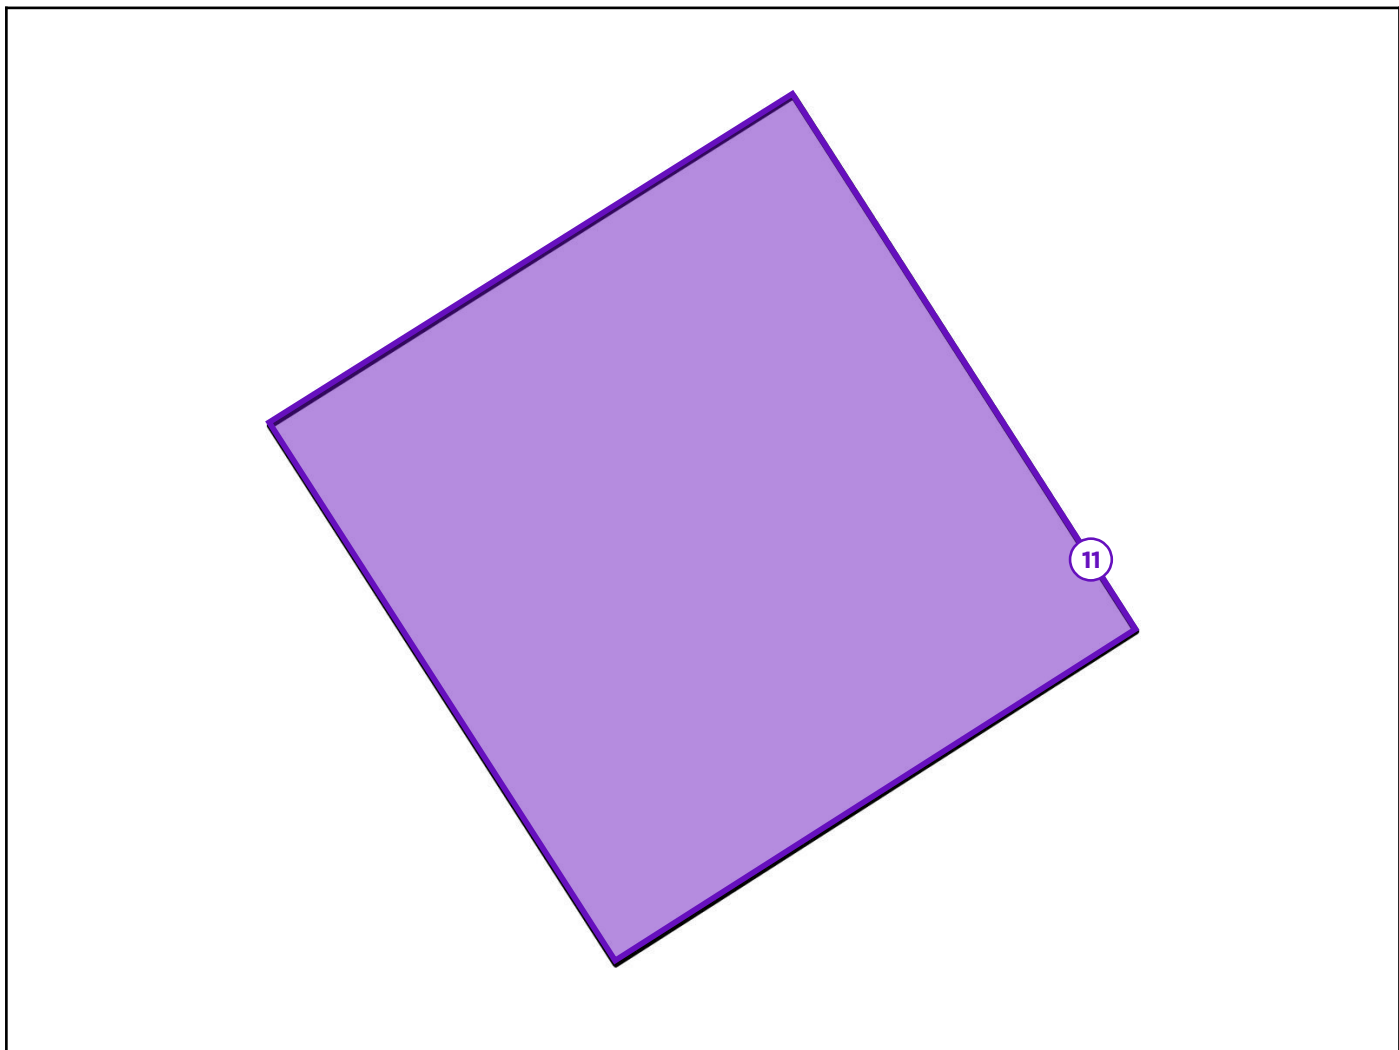
Plan 2.1: Poolhouse

Beschrijving	Type	Actie
11. Onderdak niet waarneembaar	Beperking	-

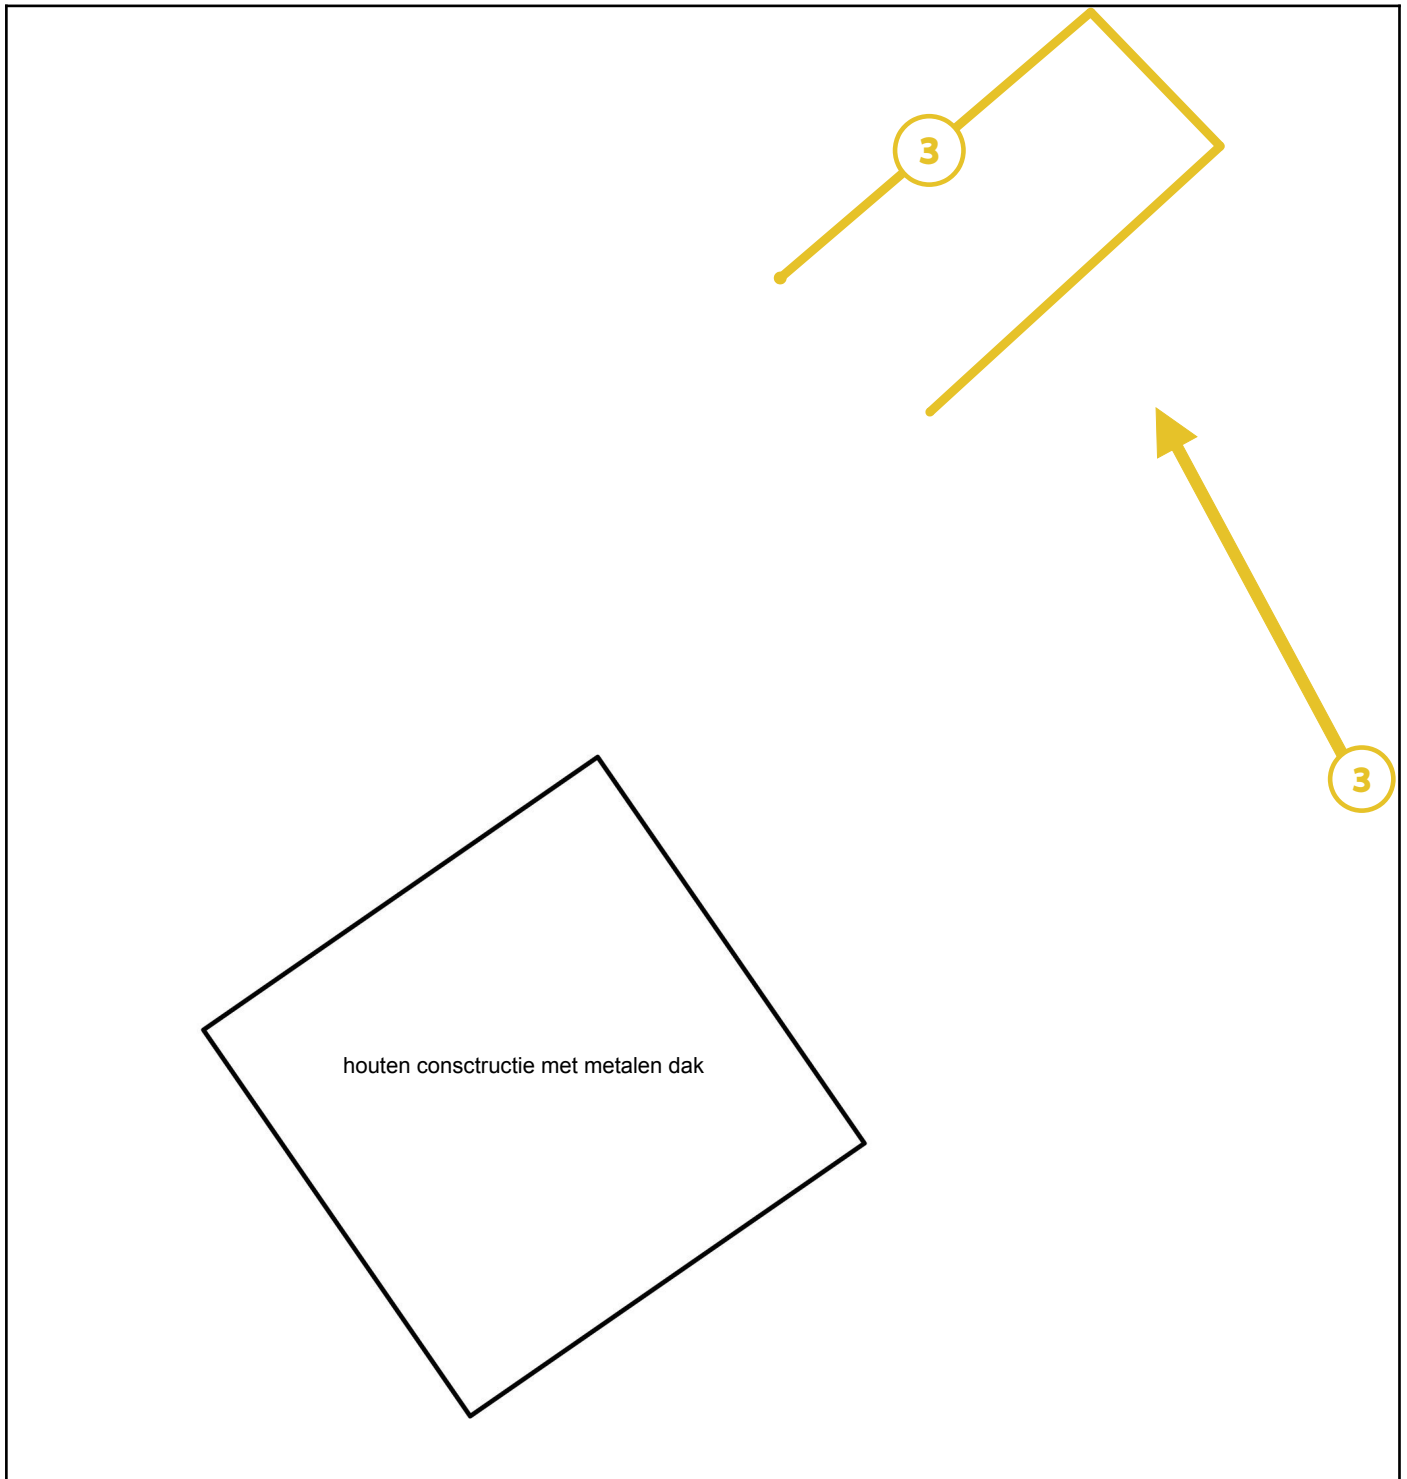
Plan 4.1: Tuinhuis

Beschrijving	Type	Actie
3. Asbestcementplaten compostbak	Asbestmateriaal	Zorgvuldig beheren
