Asbestinventarisatetest

Heideplaats 11, 2845 Niel

Attestnummer : 20240226-000180.000

Niet-asbestveilig

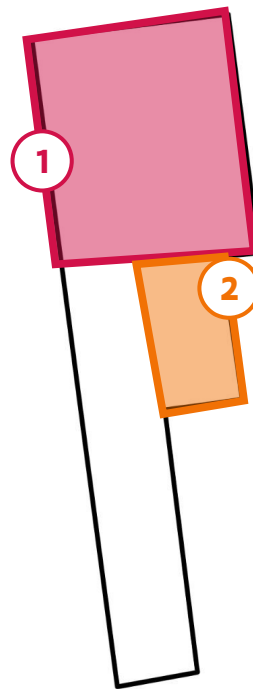
Plan 1.1: Hoofdgebouw plan

ramen bevatten silicone.

Beschrijving	Type	Actie
1. dakleien	Asbestmateriaal	Dringend verwijderen
2. roofing	Asbestmateriaal	Verwijderen
6. mastiek	Advies	-

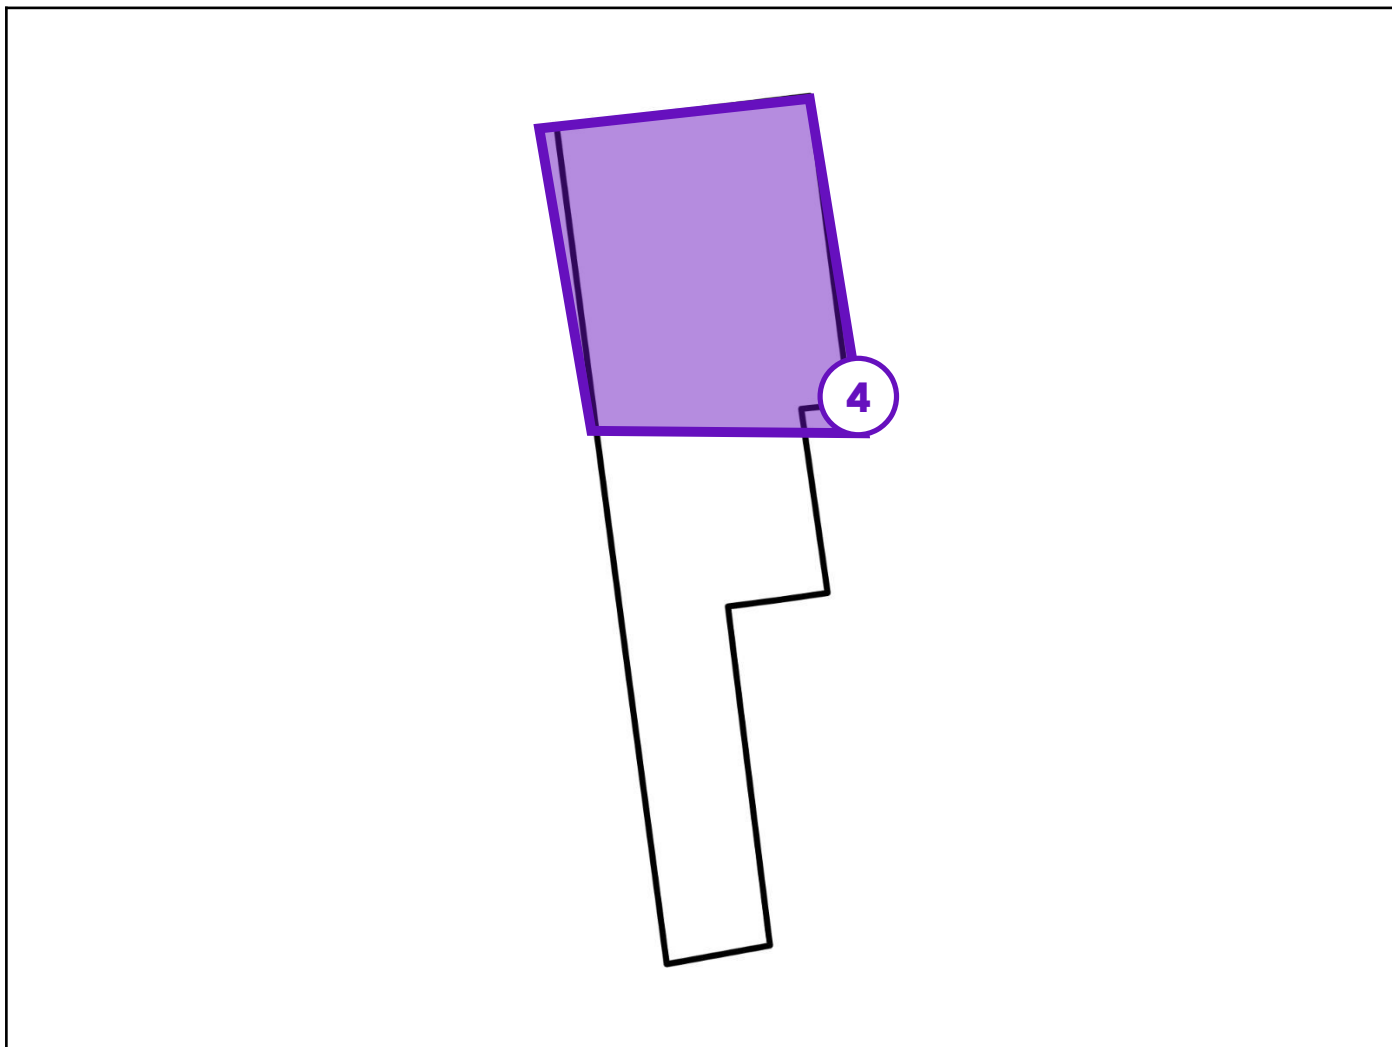
Plan 1.2: Hoofdgebouw plan

Beschrijving	Type	Actie
4. onderdak	Advies	-

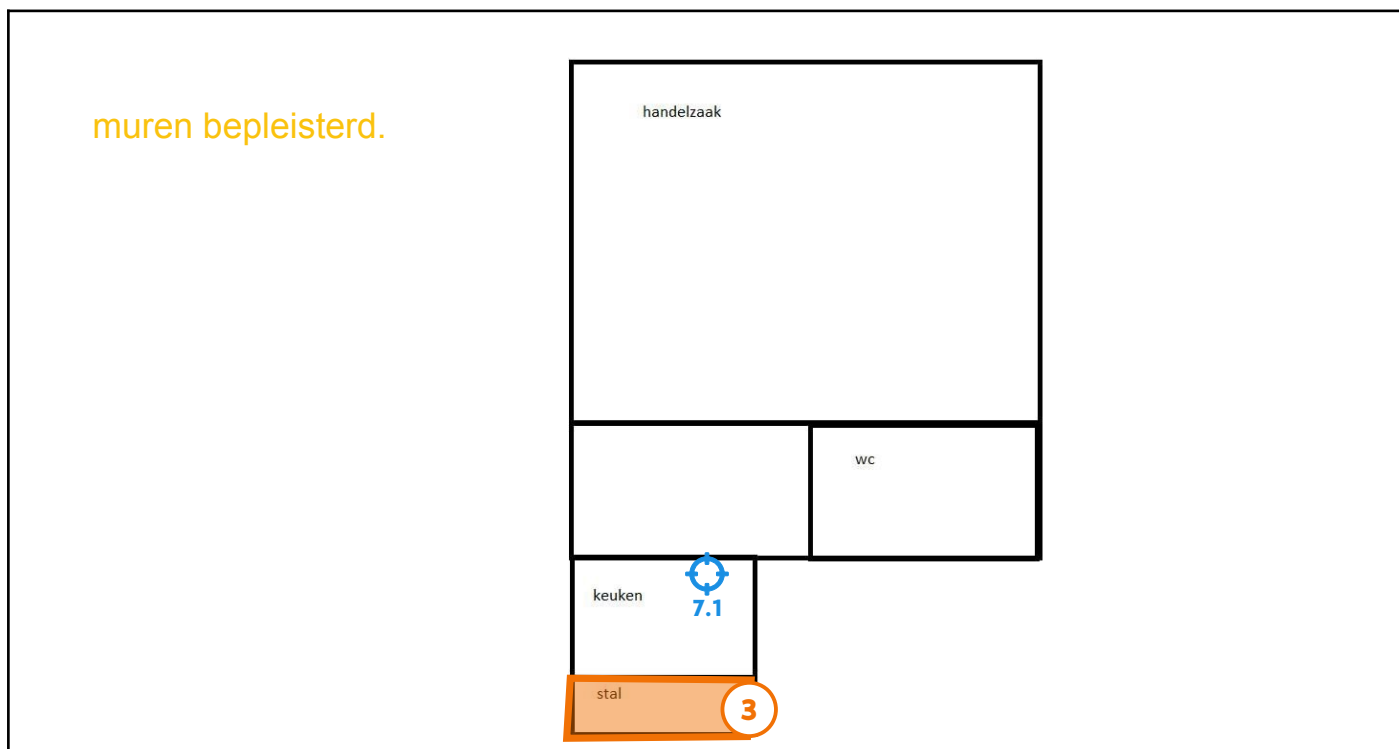
Plan 1.3: glv

Beschrijving	Type	Actie
3. golfplaten stal	Asbestmateriaal	Verwijderen
7. muurpleister	Geen asbest	-
7.1 Code: 01	Mengmonster	-

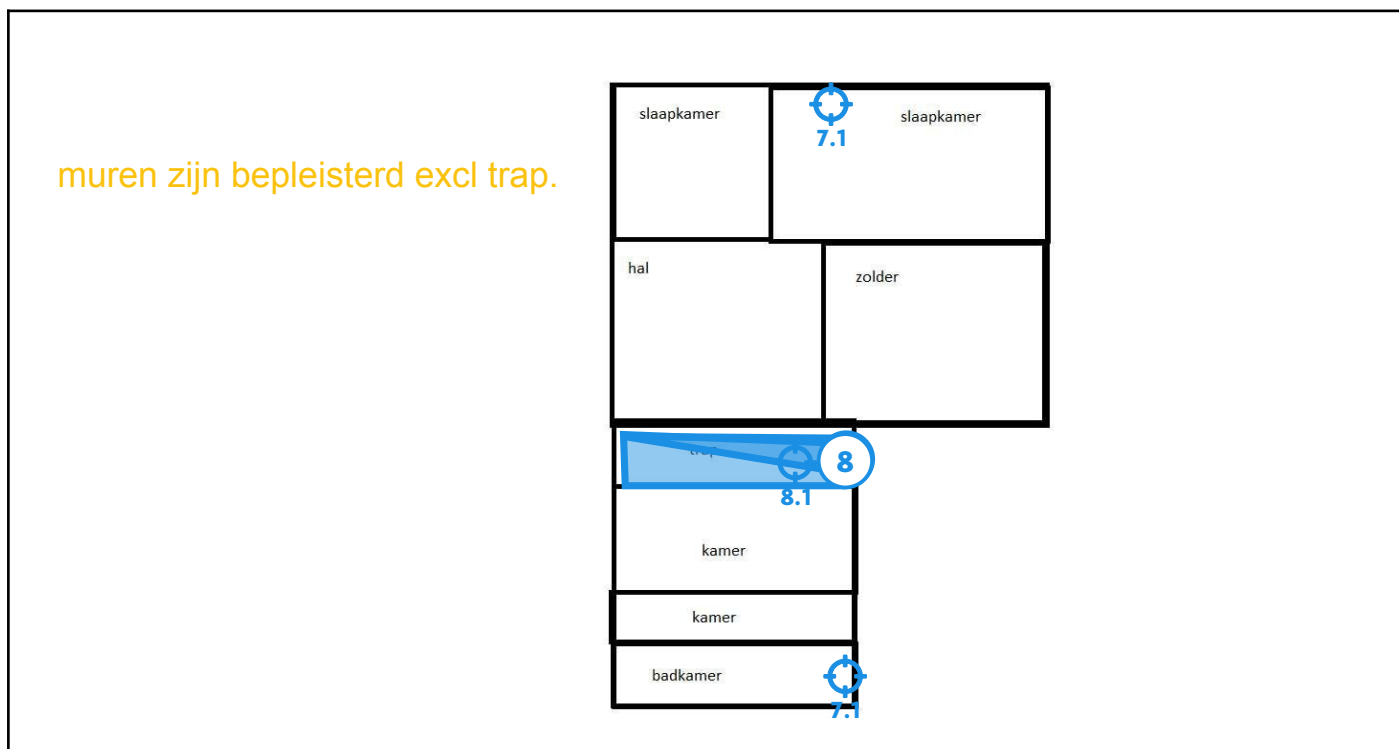
Plan 1.4: vd1

Beschrijving	Type	Actie
7. muurpleister	Geen asbest	-
7.1 Code: 01	Mengmonster	-
8. vloerzeil	Geen asbest	-
8.1 Code: 02	Puntmonster	-

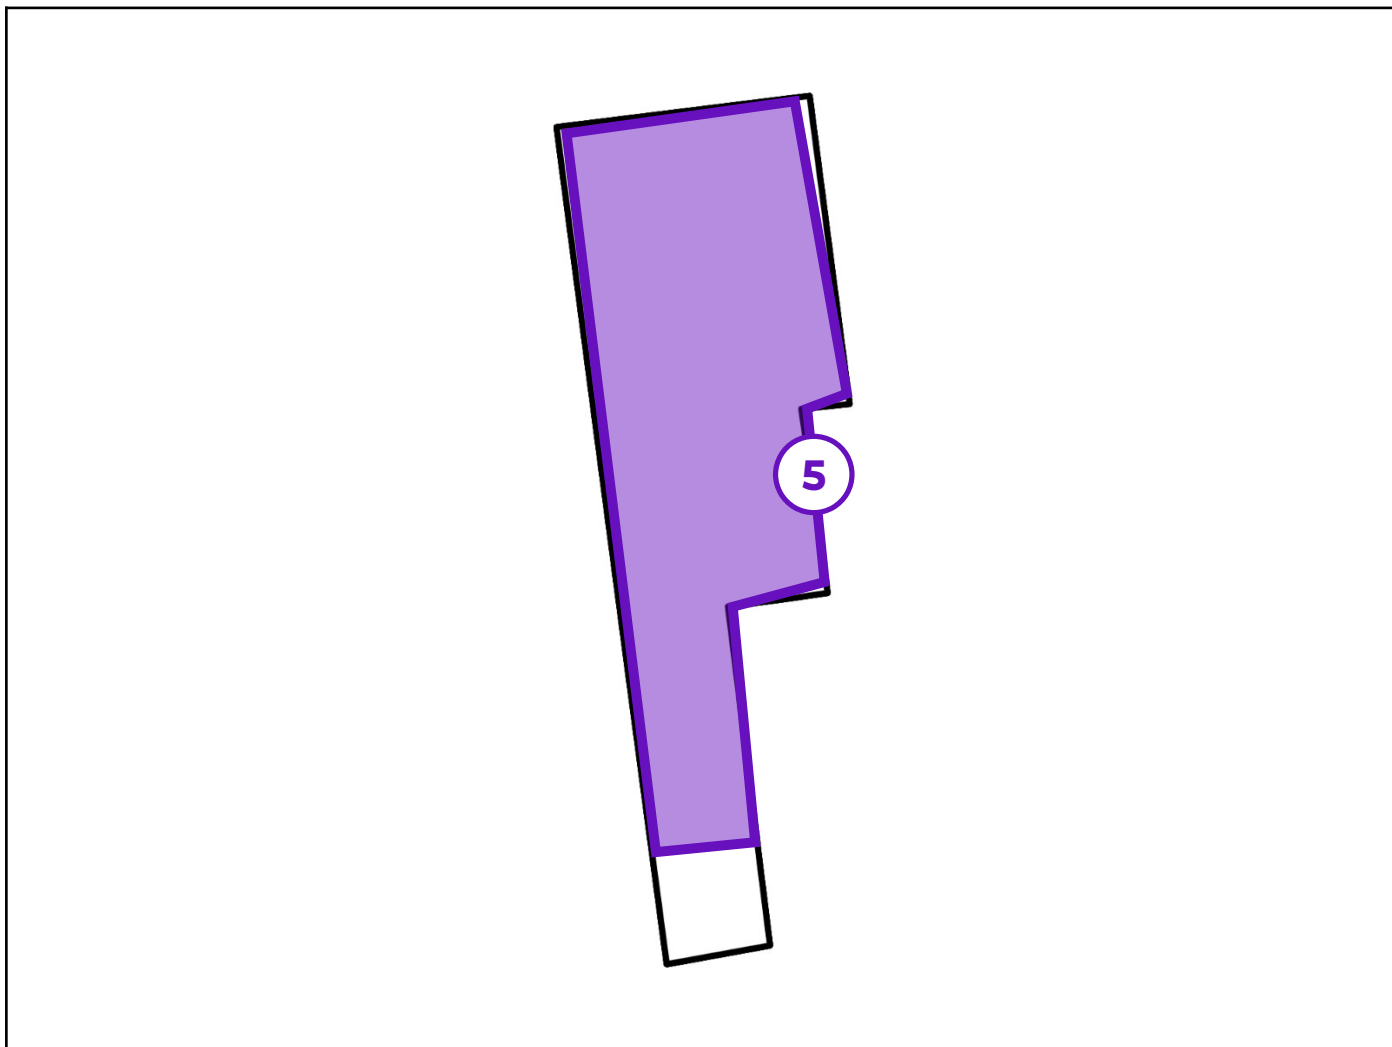
Plan 1.5: Hoofdgebouw plan

Beschrijving	Type	Actie
5. plafond	Advies	-
