# Asbestinventarisat attest

Locomotiefstraat 77, 2800 Mechelen

Attestnummer : 20260811-000252.000

Uitgegeven op : 11.08.2026

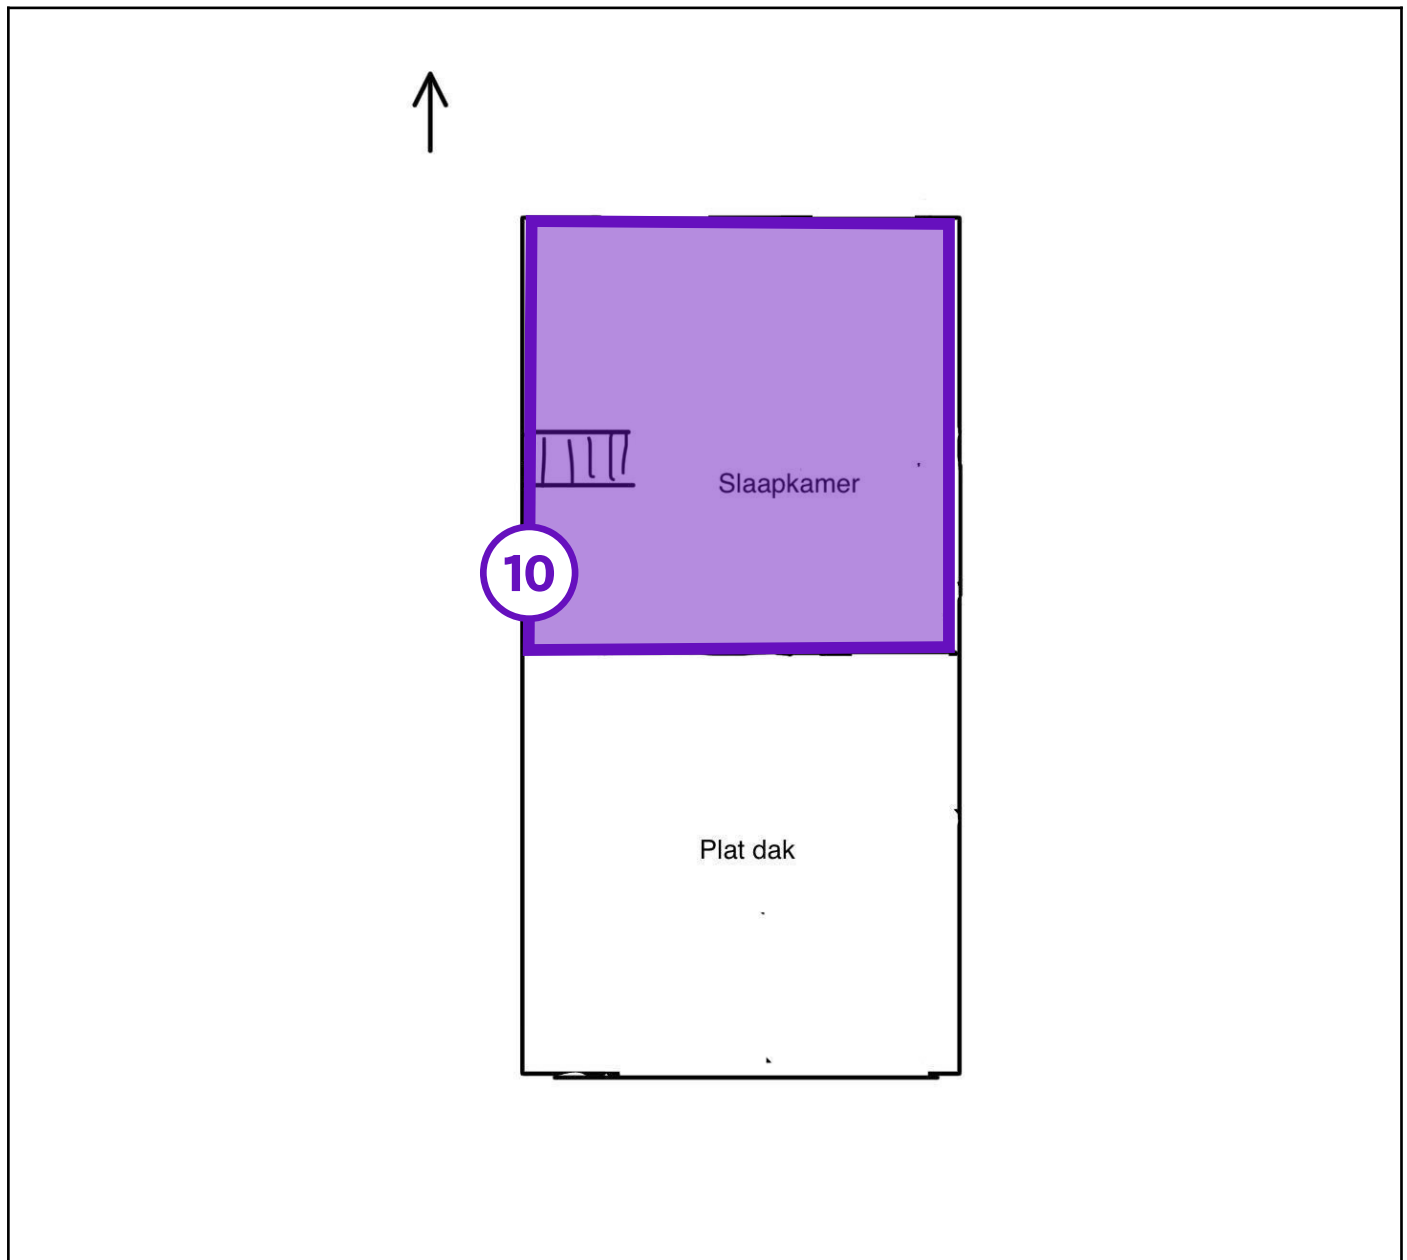
## Plan 1.2: Verdieping +3

| Beschrijving | Type | Actie |
|---|---|---|
| 10. Plafondafwerking in gipskarton/hout/pvc | Overige ruimte of materiaal | - |

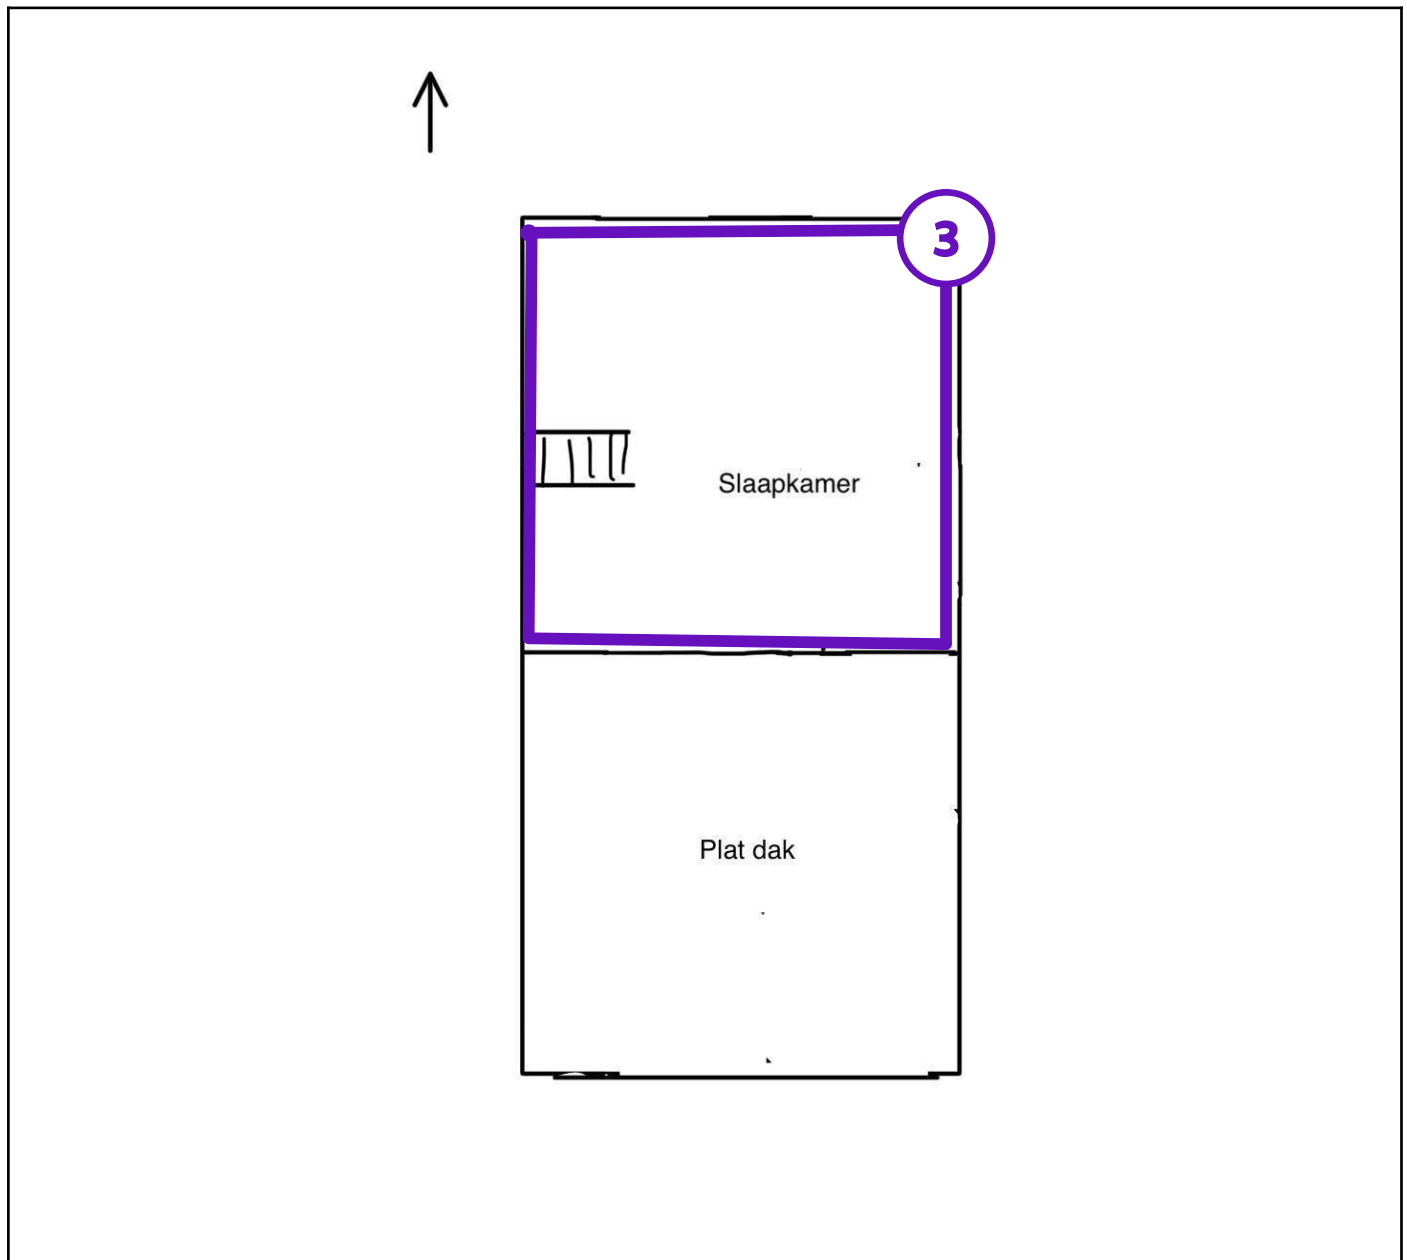
## Plan 1.3: Verdieping +3

| Beschrijving | Type | Actie |
|---|---|---|
| 3. Valse wand(en)/voorzetwand(en) - Gipskarton-Pvc-hout | Advies | - |

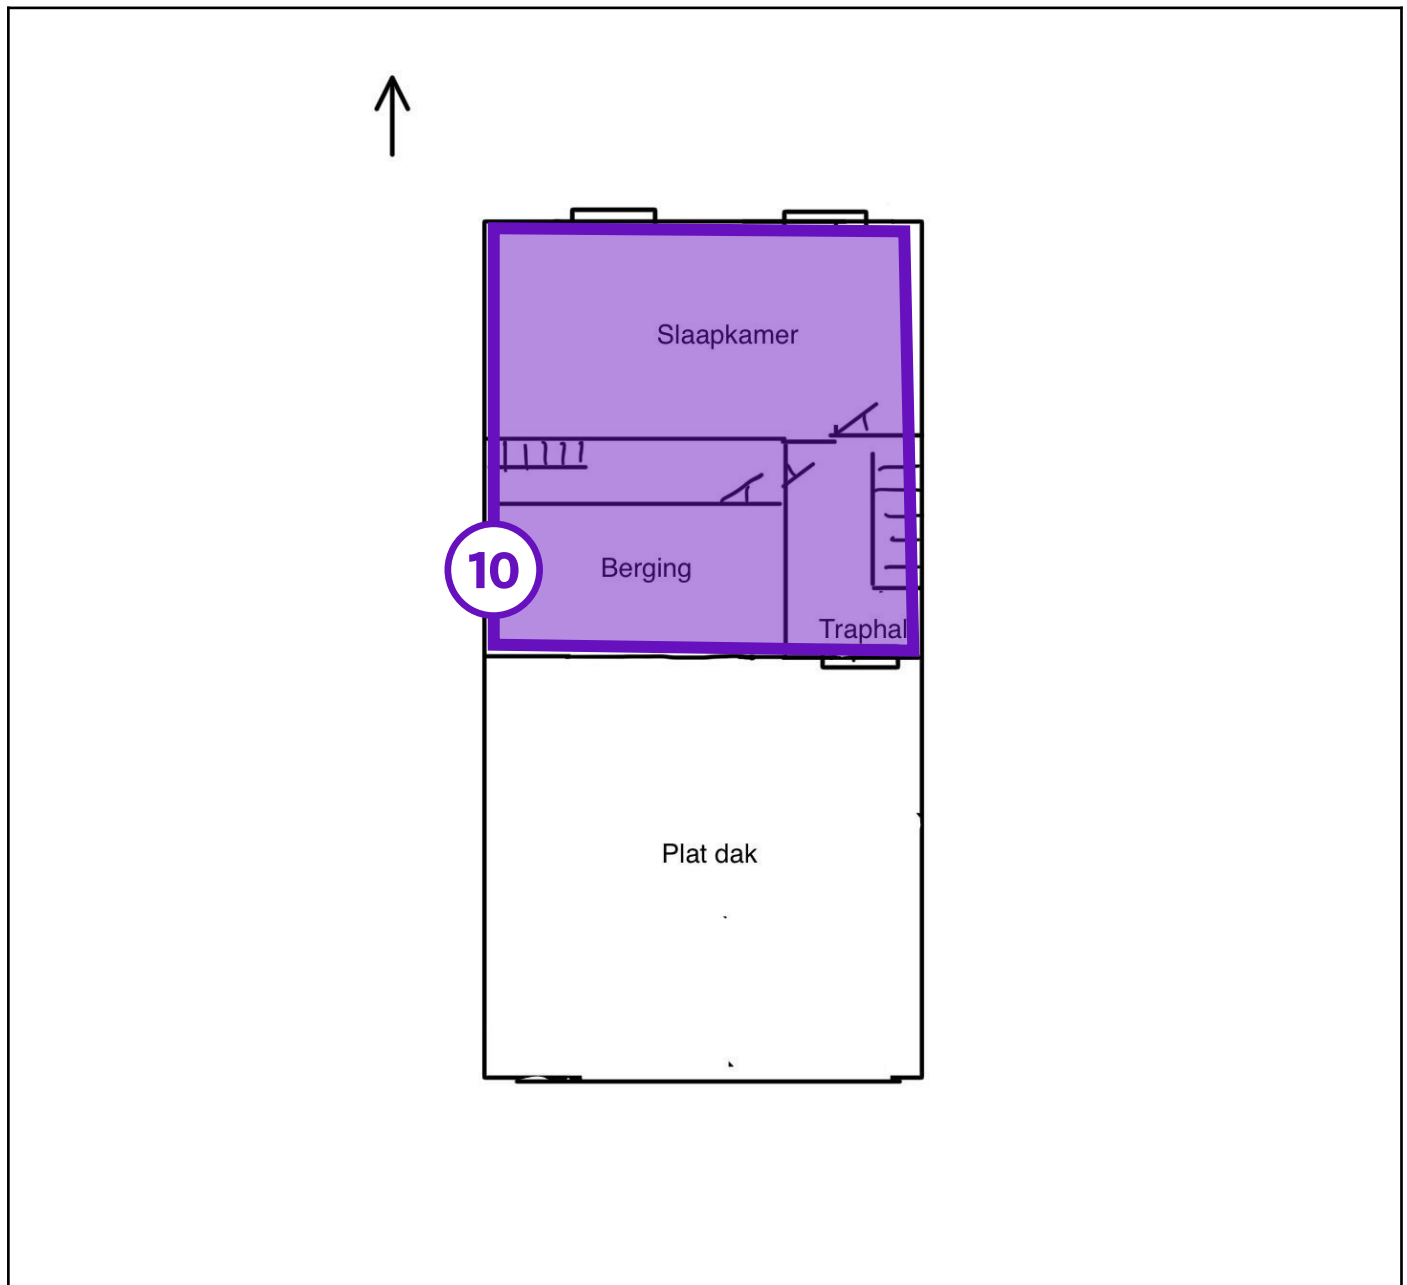
## Plan 1.4: Verdieping +2

| Beschrijving | Type | Actie |
|---|---|---|
| 10. Plafondafwerking in gipskarton/hout/pvc | Overige ruimte of materiaal | - |

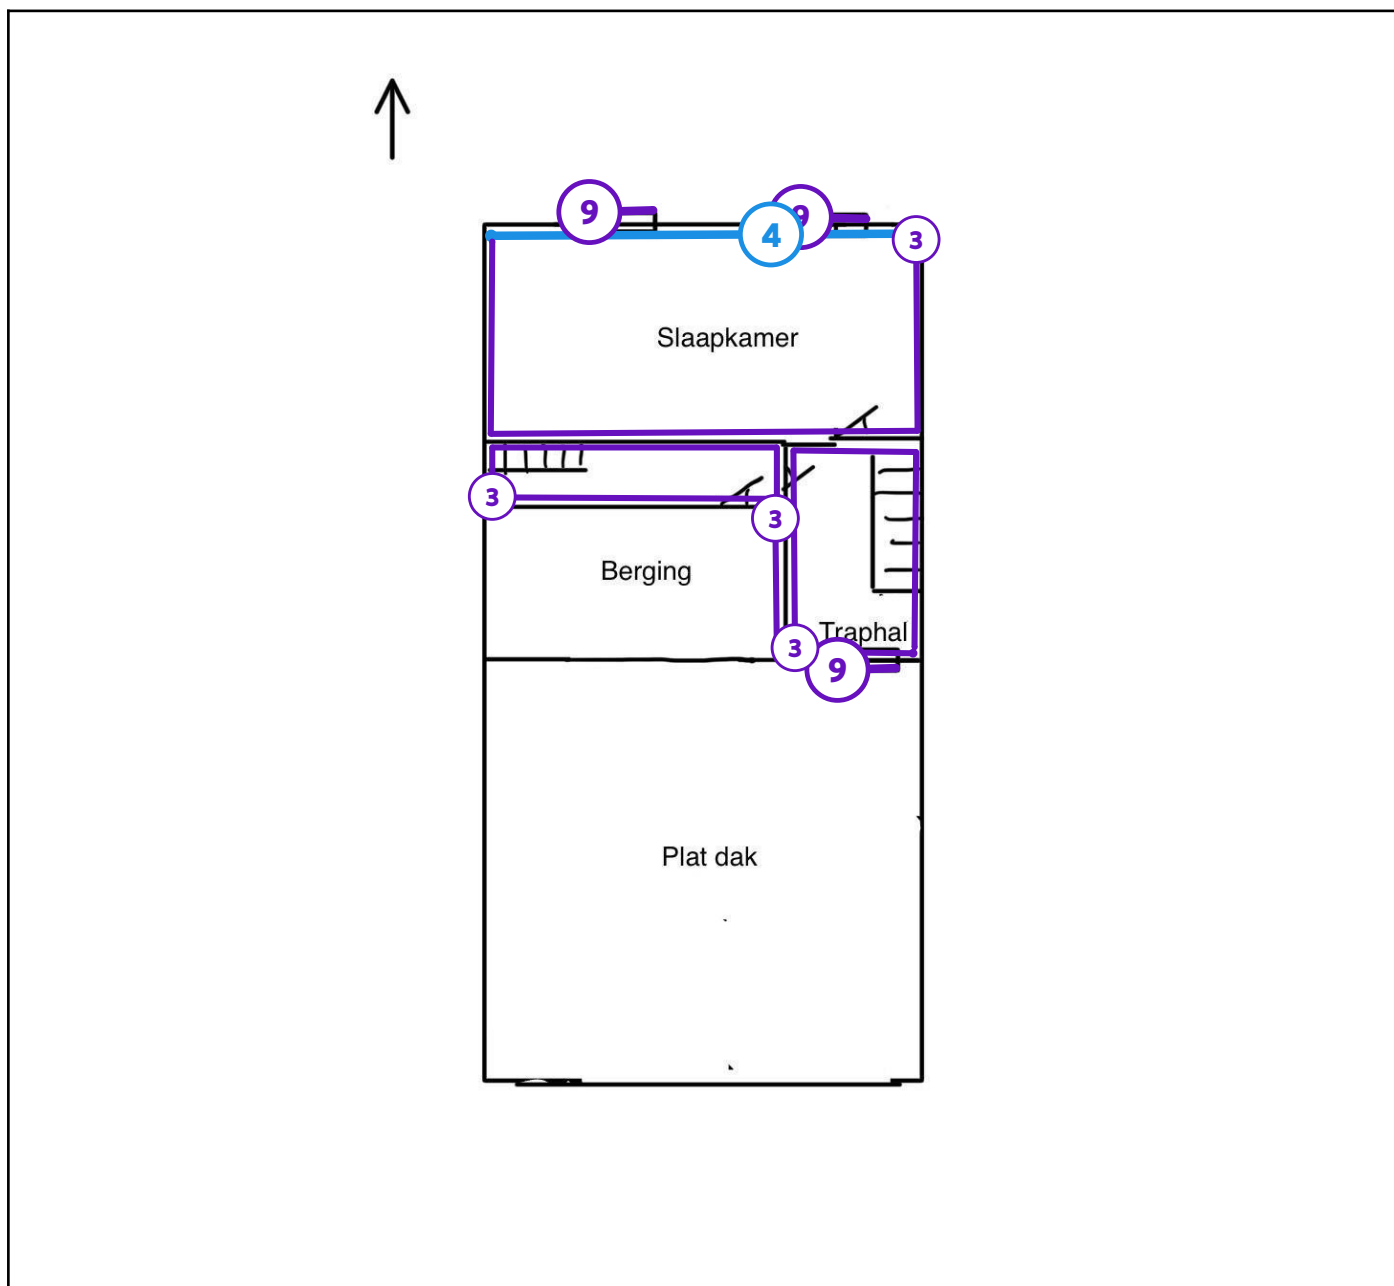
## Plan 1.5: Verdieping +2

| Beschrijving | Type | Actie |
|---|---|---|
| 9. Afdichtingsmateriaal (mastiek,kit,...) aan schrijnwerk - Niet verdacht | Overige ruimte of materiaal | - |

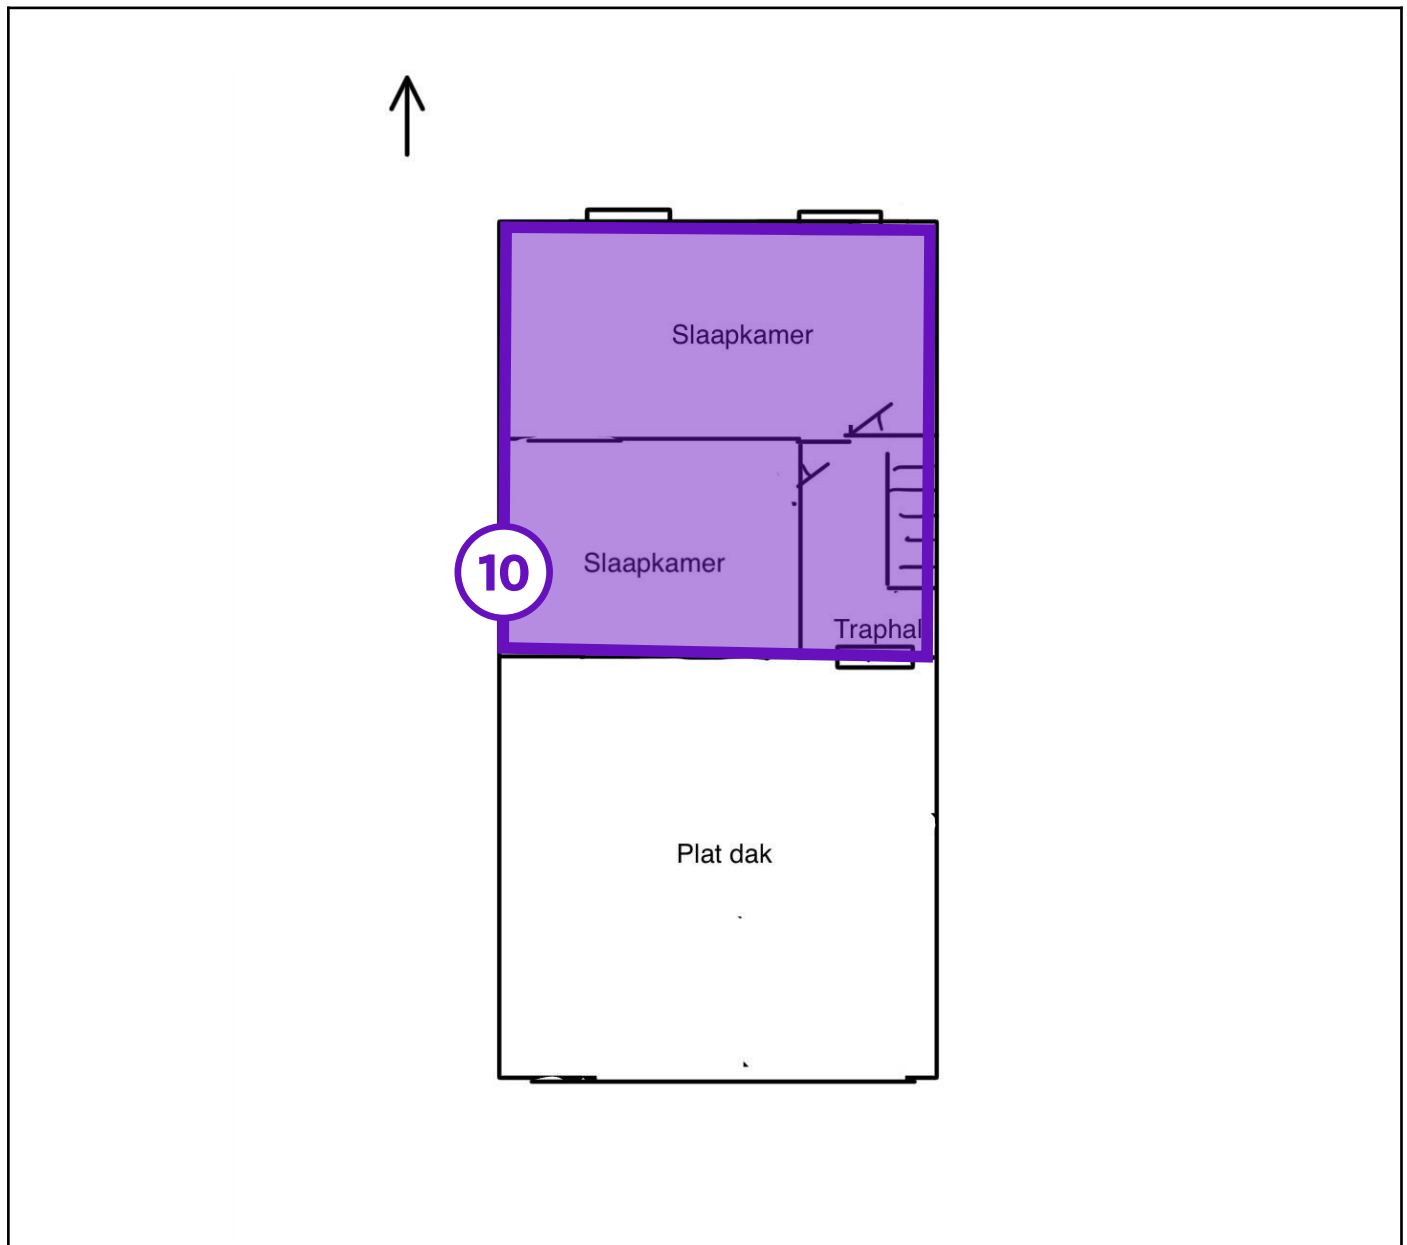
## Plan 1.6: Verdieping +1

| Beschrijving | Type | Actie |
|---|---|---|
| 10. Plafondafwerking in gipskarton/hout/pvc | Overige ruimte of materiaal | - |

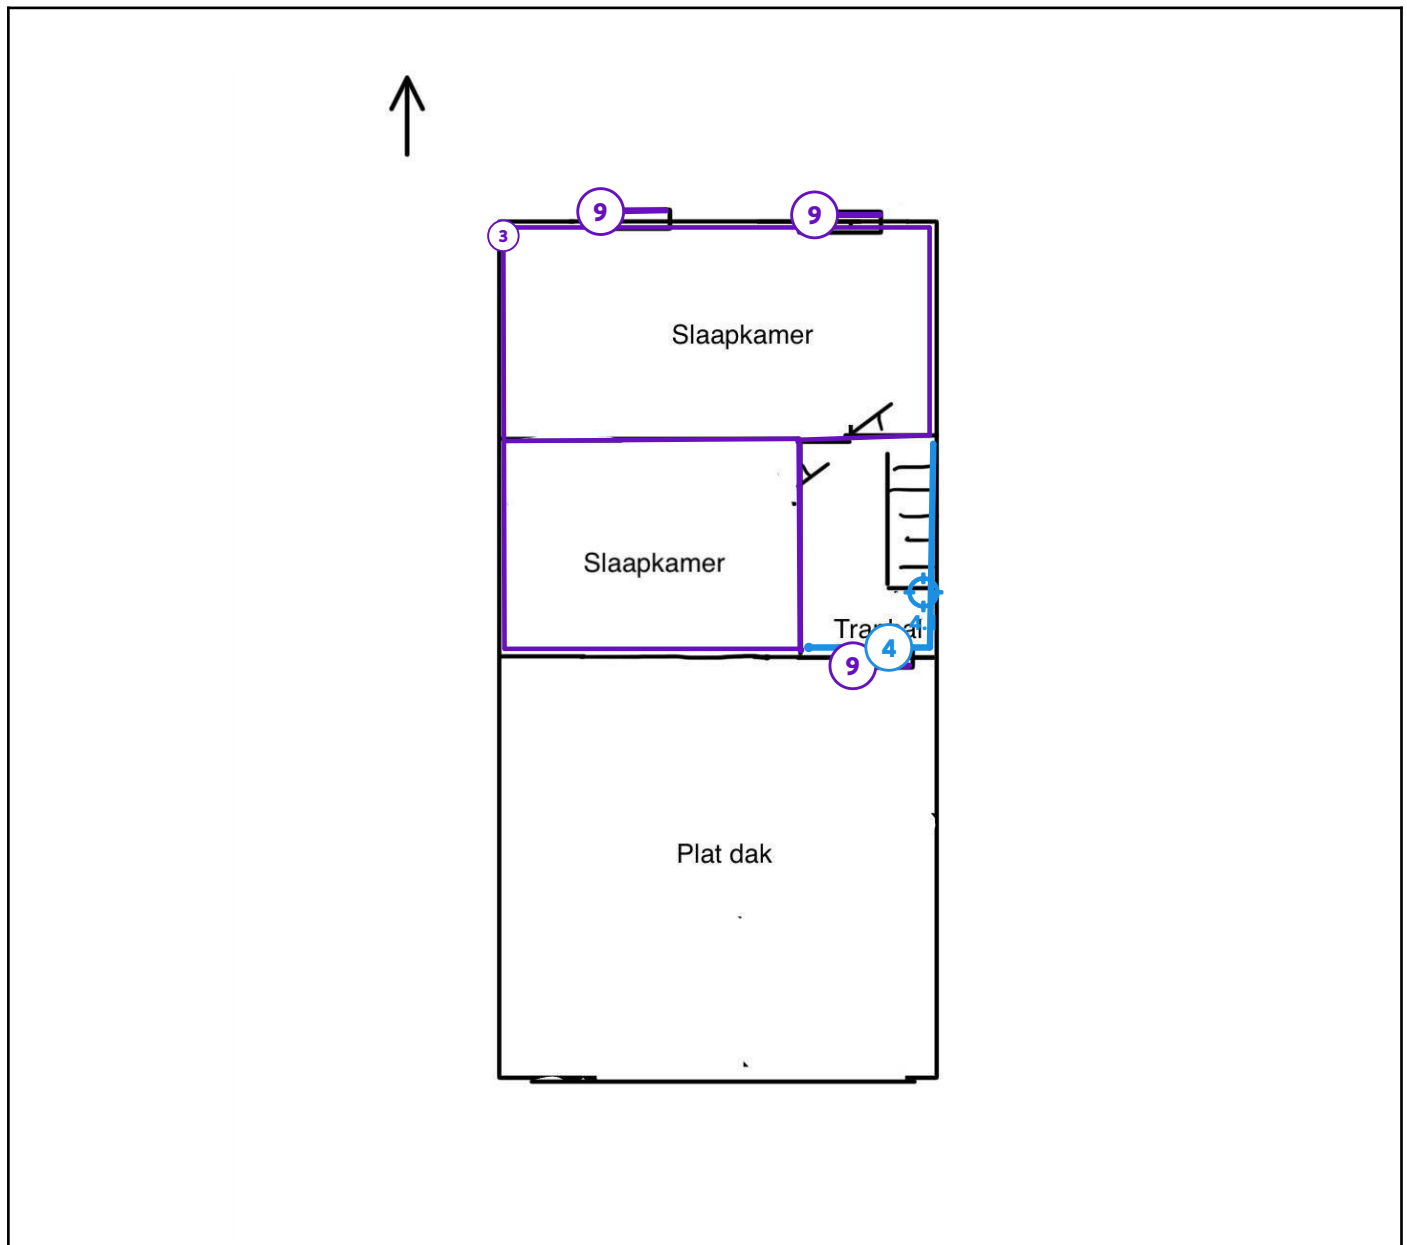
## Plan 1.7: Verdieping +1

| 9. Afdichtingsmateriaal (mastiek,kit,...) aan schrijnwerk - Niet verdacht | Overige ruimte of materiaal | - |

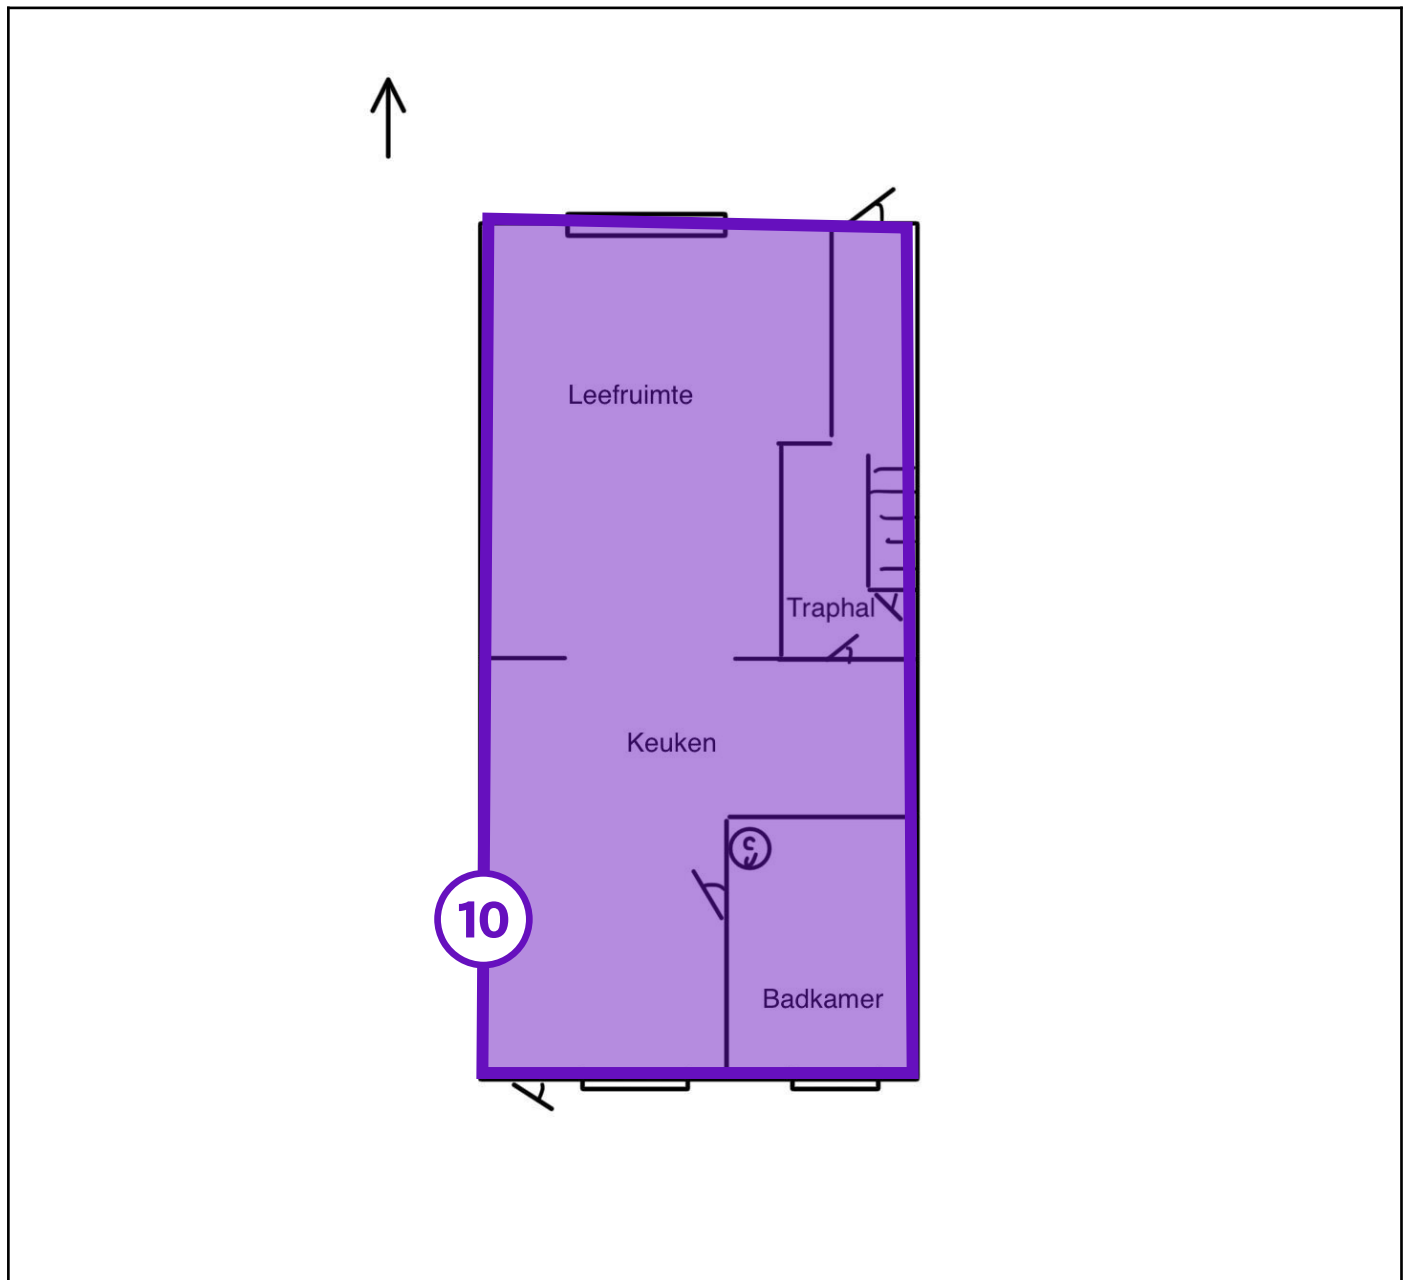
## Plan 1.8: Gelijkvloers

| Beschrijving | Type | Actie |
|---|---|---|
| 10. Plafondafwerking in gipskarton/hout/pvc | Overige ruimte of materiaal | - |

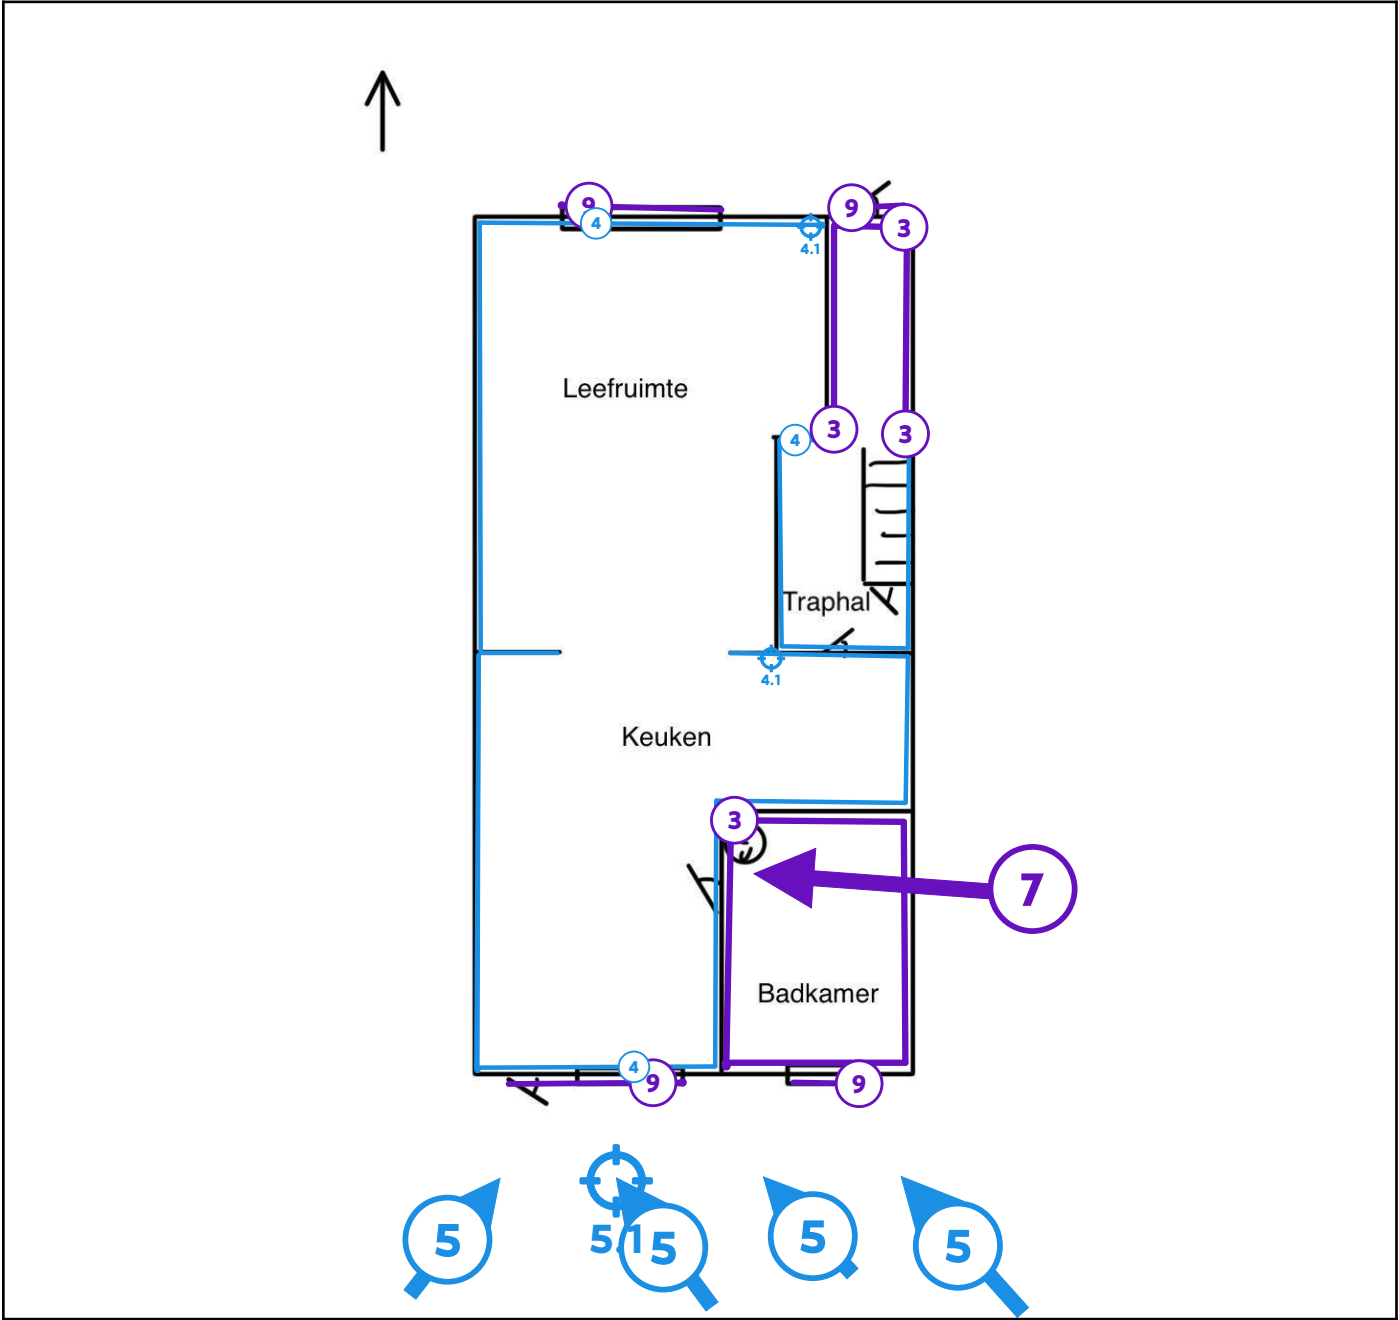
# Plan 1.9: Gelijkvloers

| 9. Afdichtingsmateriaal (mastiek,kit,...) aan schrijnwerk - Niet verdacht | Overige ruimte of materiaal | - |

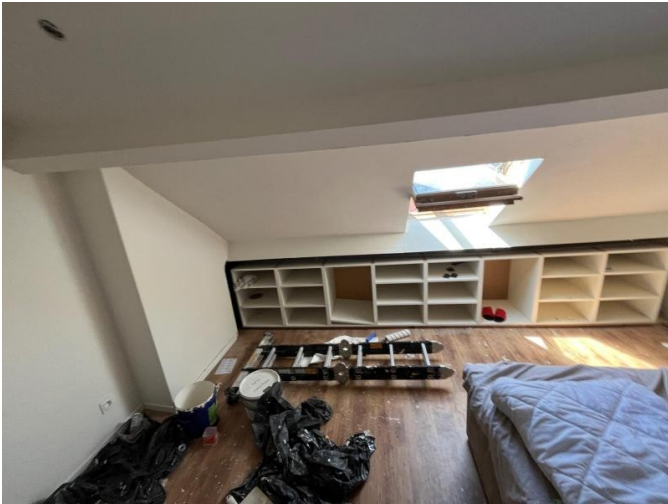
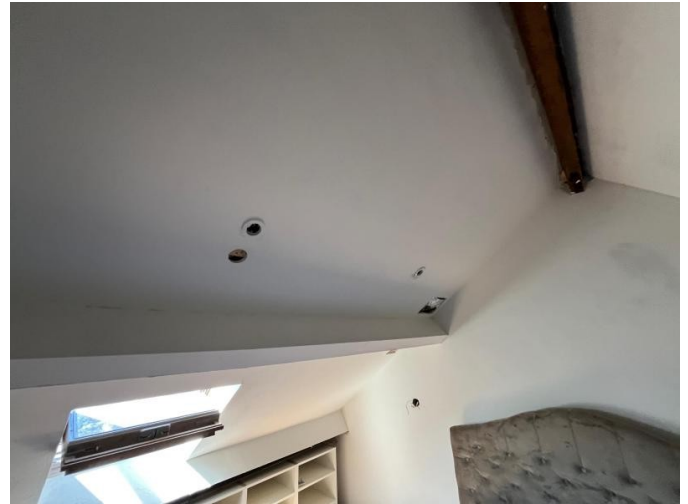
## Fiche 10: Plafondafwerking in gipskarton/hout/pvc

| Beschrijving | Notitie | Terug te vinden op plannen |
|---|---|---|
| Fiche 10: Plafondafwerking in gipskarton/hout/pvc | Het plafond bestaat uit niet-asbestverdachte gipskartonplaten/hout-/pvc platen . Zonder destructie is het niet mogelijk om na te gaan of er asbestverdachte materialen aanwezig zijn achter de gipskartonplaten/hout-/pvc platen. | Plan 1.2: Verdieping +3<br>Plan 1.4: Verdieping +2<br>Plan 1.6: Verdieping +1<br>Plan 1.8: Gelijkvloers |

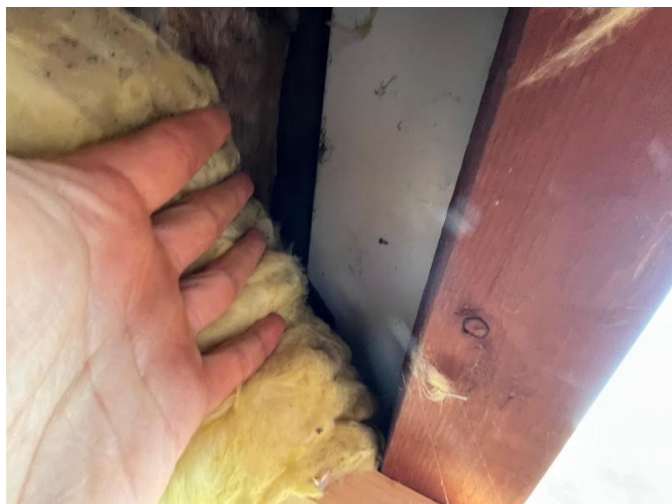
### Fiche 12: Onderdak – niet verdacht

| Beschrijving | Notitie | Terug te vinden op plannen |
|---|---|---|
| Fiche 12: Onderdak - niet verdacht | De materialen onder de dakbedekking (onderdak,...) zijn niet asbest verdacht. | Plan 1.1: Dakbedekking + onderdak |
