Asbestinventarisatetest

Doelstraat 5, 2490 Balen

Attestnummer : 20240601-000116.000

Niet-asbestveilig

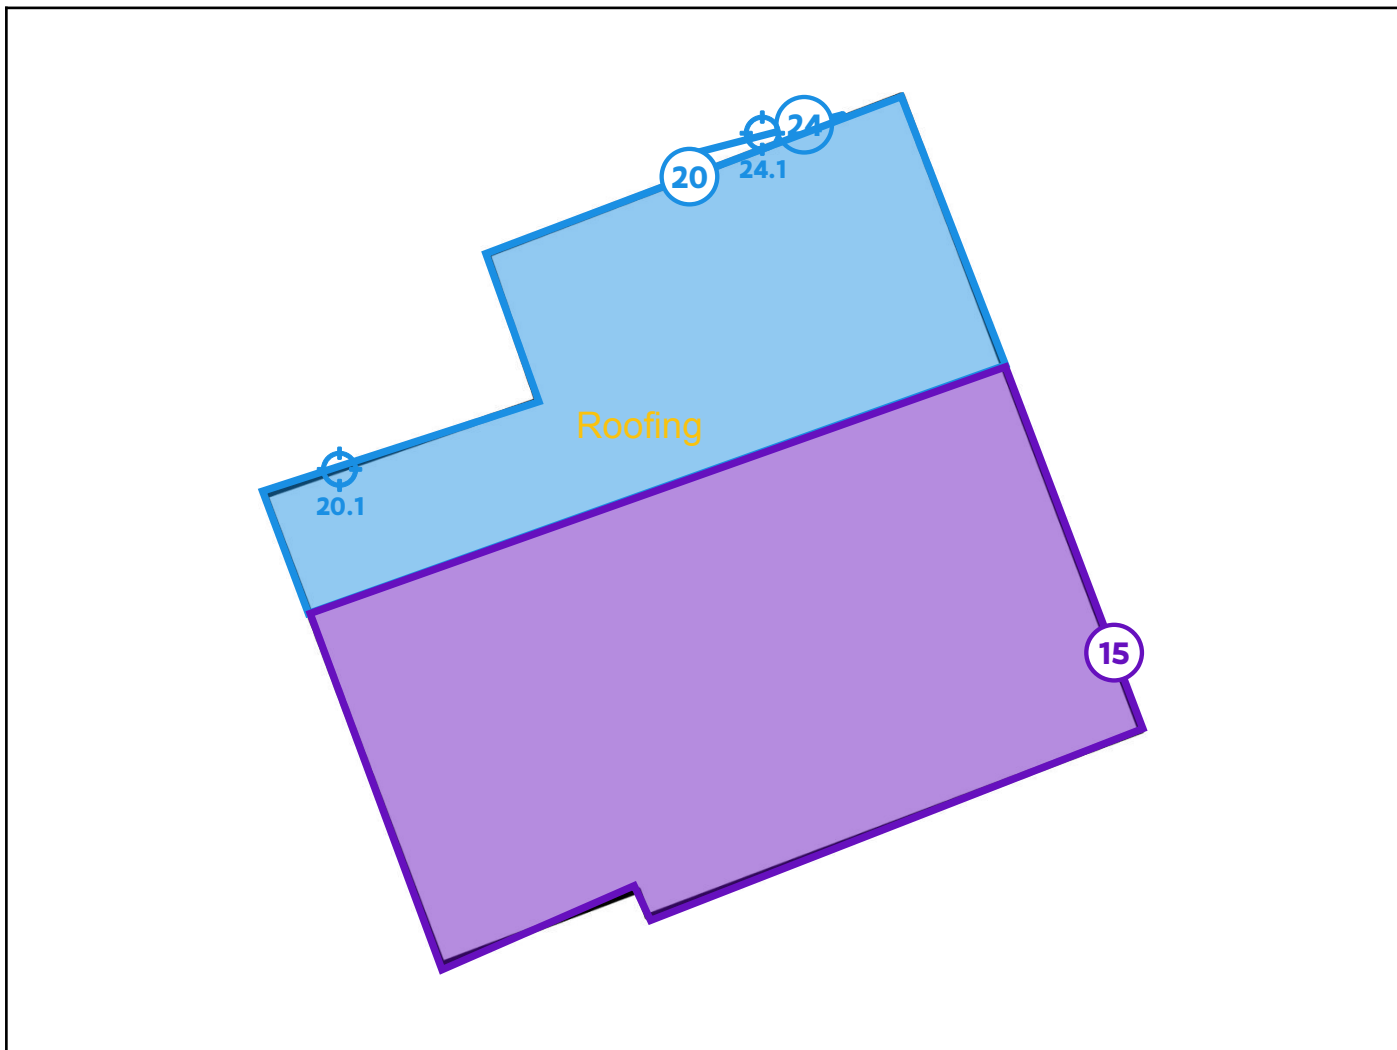
Plan 1.3: Plan buitentoepassingen

Beschrijving	Type	Actie
15. Onderdak niet aanwezig	Advies	-
20. Roofing	Geen asbest	-
20.1 Code: RO 1	Puntmonster	-
24. Leidingisolatie roofing	Geen asbest	-
24.1 Code: LIR	Puntmonster	-

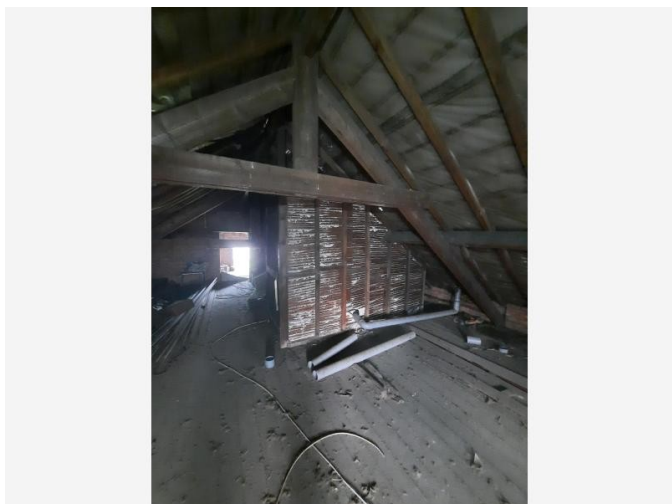
Vrije foto

Identificatiemethode	Redelijk vermoeden
Primaire drager	Binnenwand
(Asbest)materiaal	In-situ afwerkingslagen - Lijm laag
Bindmiddel	Lijm
Gebondenheid bindmiddel	Hecht

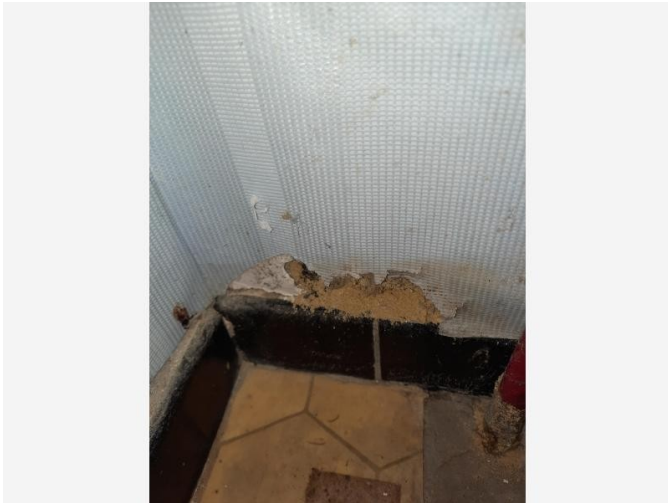
Vrije foto

Identificatiemethode	Vaststelling & expertise (niet-asbestverdacht)
Primaire drager	Schuin dak

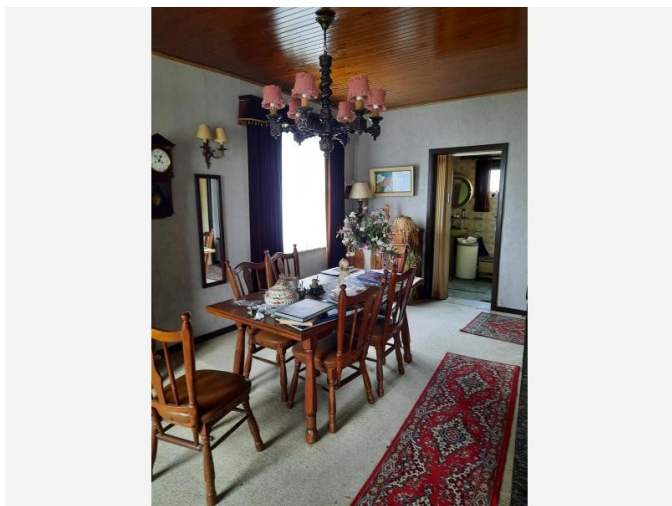
Vrije foto

Identificatiemethode	Redelijk vermoeden
Primaire drager	Wand vrijstaand (scheidingsmuur, ...)
(Asbest)materiaal	In-situ afwerkingslagen - Lijm laag
Bindmiddel	Lijm
Gebondenheid bindmiddel	Hecht

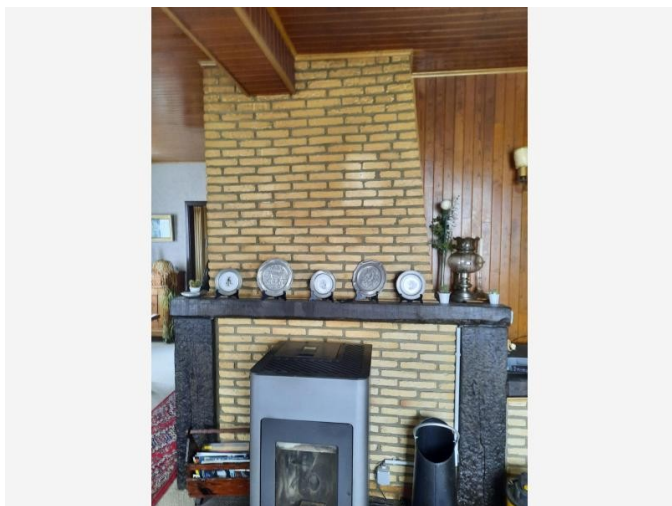
Vrije foto

Identificatiemethode	Redelijk vermoeden
Primaire drager	Plafond
(Asbest)materiaal	In-situ afwerkingslagen - Pleisterwerk (wand, plafond, ...)
Bindmiddel	Gips - kalk
Gebondenheid bindmiddel	Niet-hechtgebonden

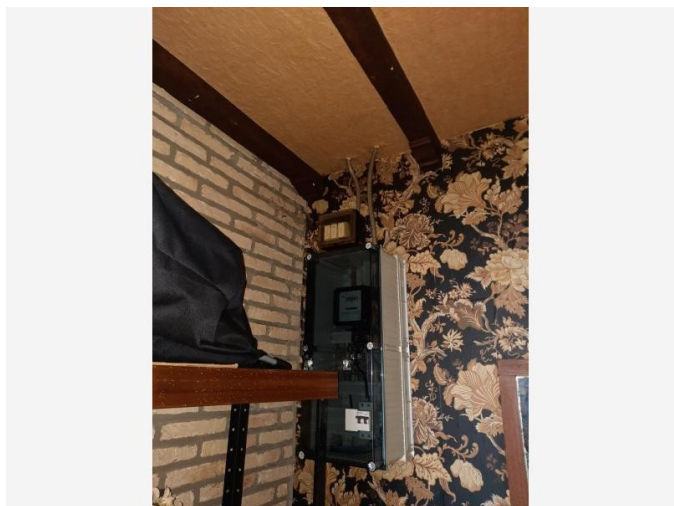
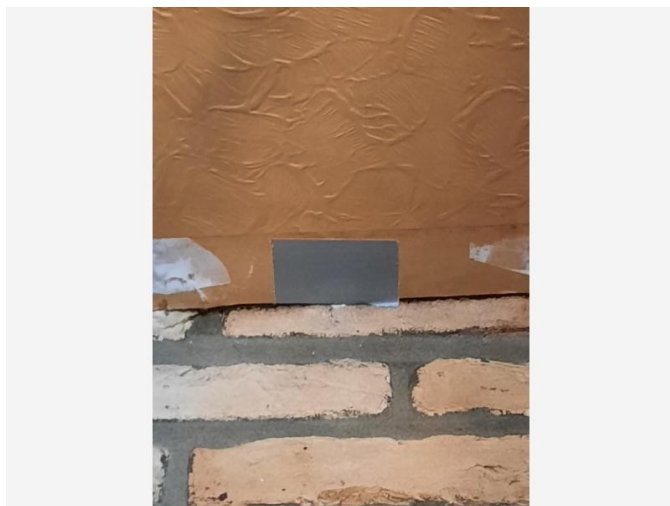
Identificatiemethode	Redelijk vermoeden
Primaire drager	HVAC infrastructuur en uitrusting
(Asbest)materiaal	Rookgaskanaal

Geen asbest

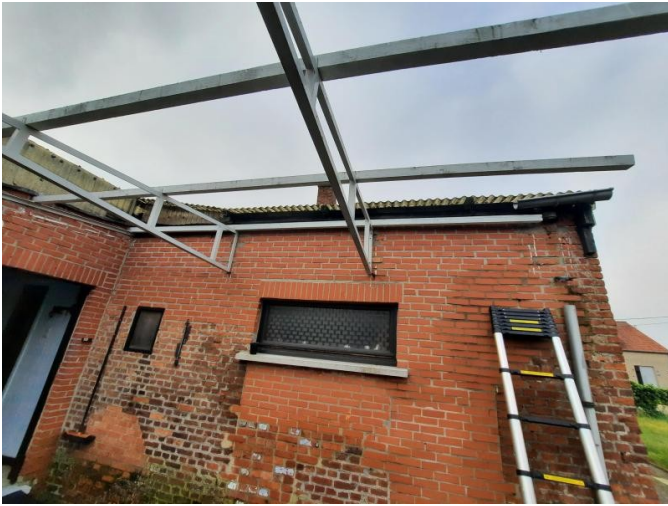
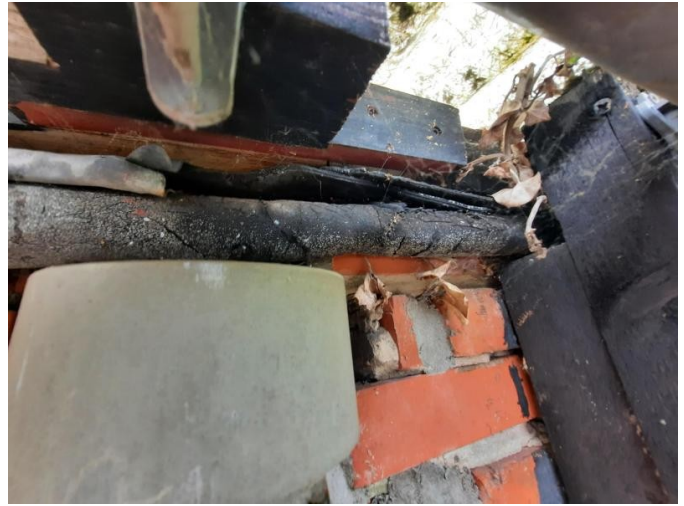
Fiche 20: Roofing

Geen asbest

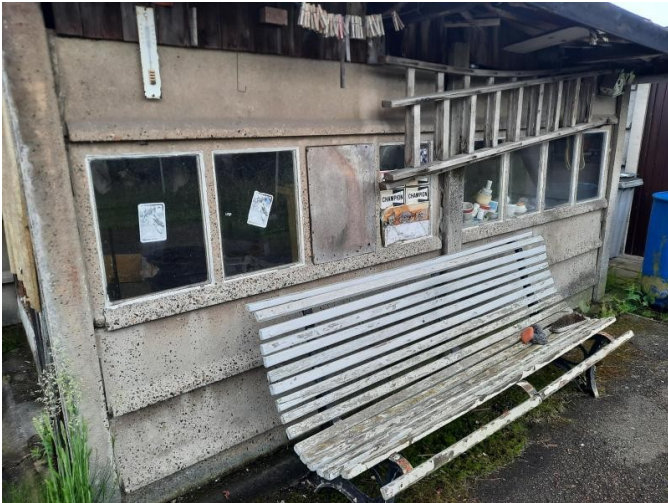
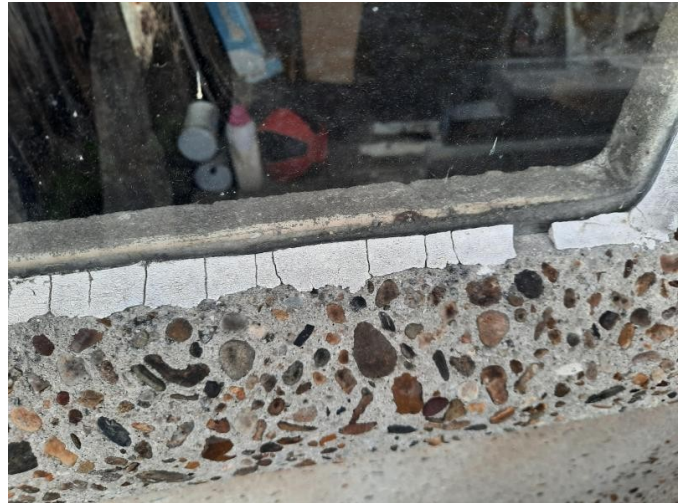
Fiche 21: Stofverf

Geen asbest

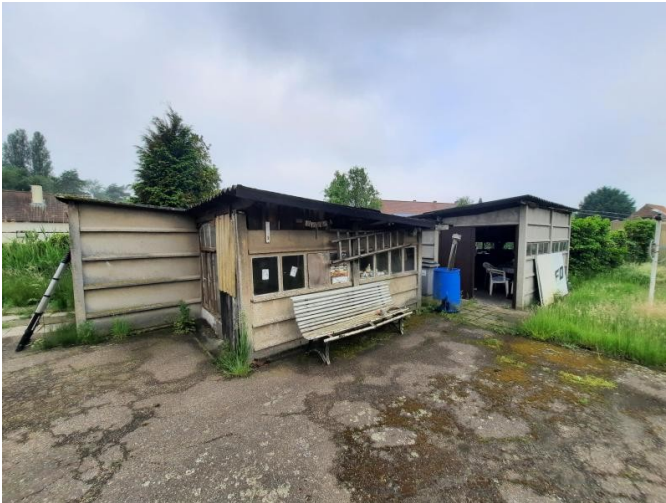
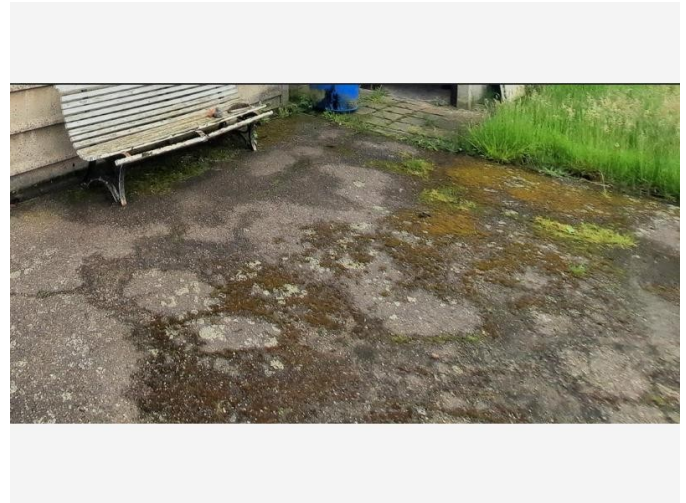
Fiche 23: Asfalt

Geen asbest

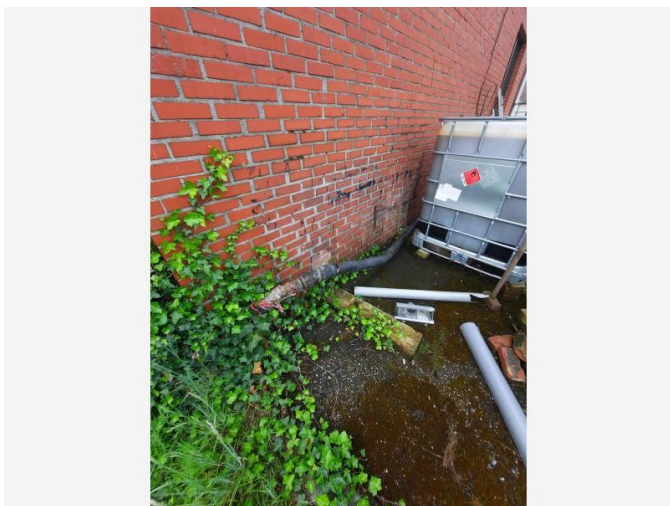
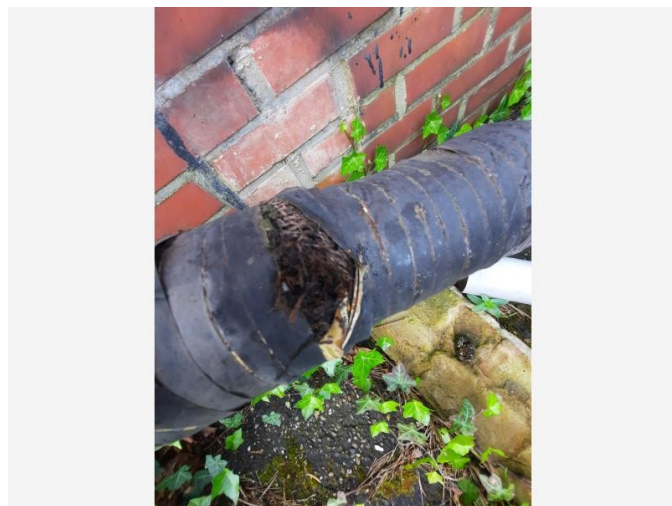
Fiche 24: Leidingisolatie roofing

Geen asbest
