Asbestinventarisatetest

Dikkebusseweg 418, 8900 Ieper

Attestnummer : 20230503-000513.000

Uitgegeven op : 03.05.2023

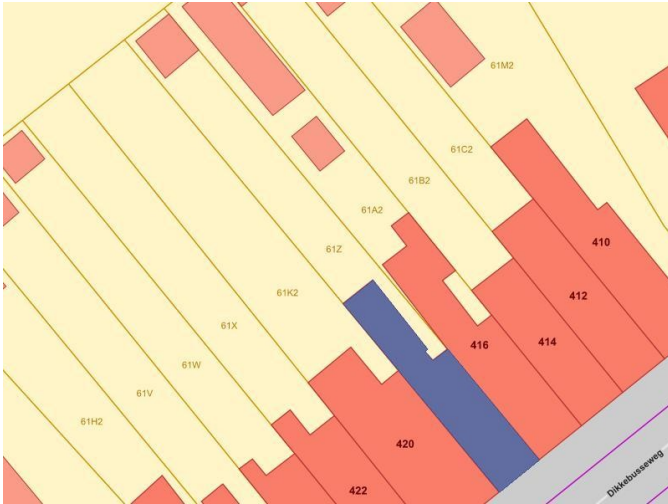
Zone 1: Hoofdgebouw

- 4** Asbestmaterialen
- 0 Beperkingen
- 0 Uitsluitingen
- 0 Roerende goederen
- 0 Puin, steenslag, (water)bodem
- 0 Adviezen
- 2** Geen asbest

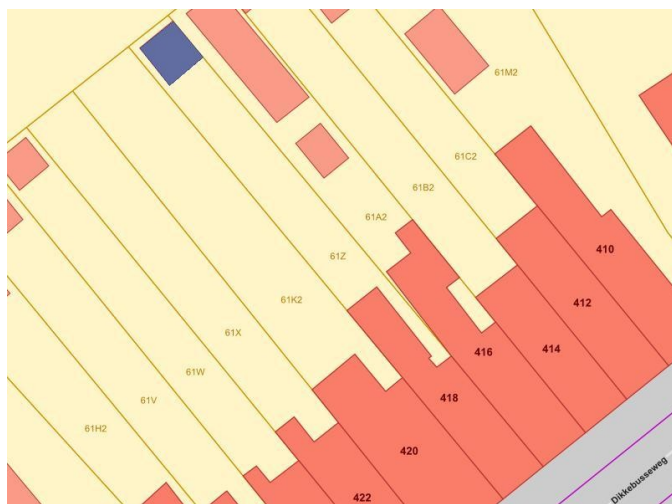
Zone 2: Tuinhuis

2 Asbestmaterialen
