Asbestinventarisatetest

Befferdreef 21, 2820 Bonheiden

Attestnummer : 20251211-000385.000

Niet-asbestveilig

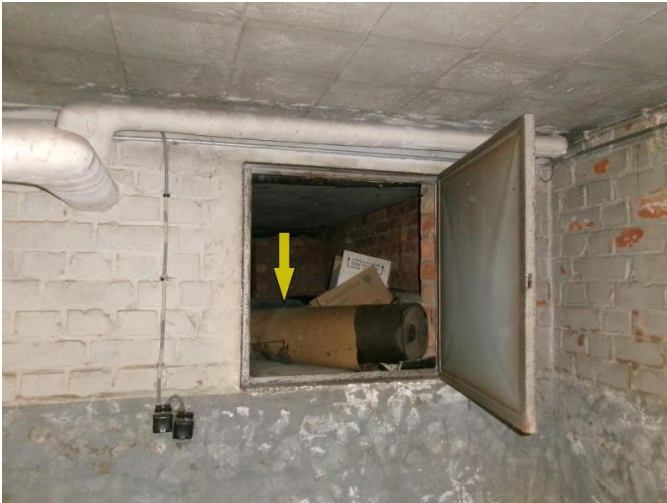
Overzichtsfoto

| Opmerking | De hoeveelheid is een zo nauwkeurig mogelijke opmeting. Hieraan kunnen evenwel geen rechten worden ontleend. Het betreft de stapels reserve leiplateau's die net in de kruipkelder liggen (zie foto). Leien of leiplateau's moeten als asbestverdacht beschouwd worden. Gezien er geen monster van genomen werd, wordt deze toepassing als asbesthoudend beschouwd in dit attest. Monstername en laboanalyse kunnen uitsluitend geven of deze toepassing effectief asbest bevat en zo ja welk type. Mogelijk liggen er verderop in de kruipkelder nog gelijkaardige stukken die niet meteen waarneembaar waren. Dat kan verder nagekeken worden via aanvullend onderzoek. |

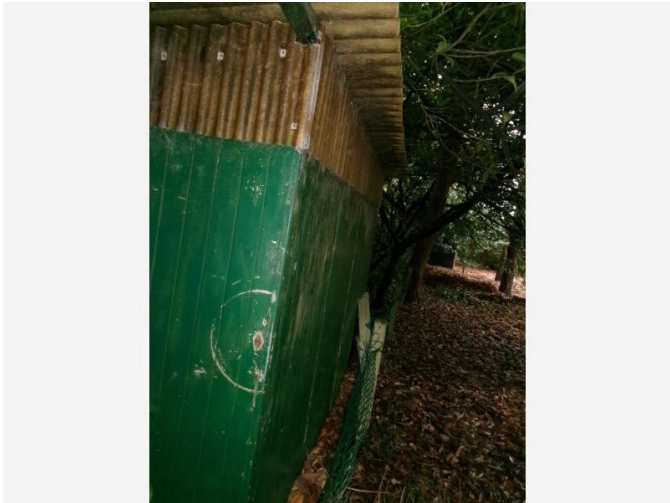
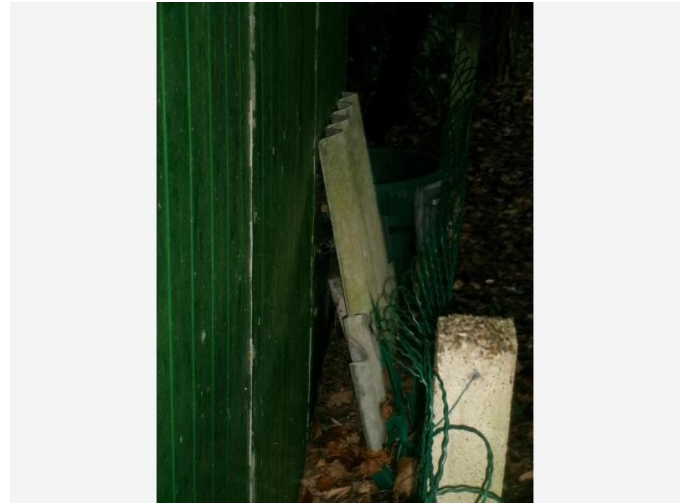
Overzichtsfoto

| Opmerking | De hoeveelheid is een zo nauwkeurig mogelijke opmeting. Hieraan kunnen evenwel geen rechten worden ontleend. Er ligt een stuk golfplaat onder het overdekt terras links van de woning en ook aan de noordwestkant van het tuinhuis (foto). Het is niet duidelijk van welke constructie deze stukken komen. |

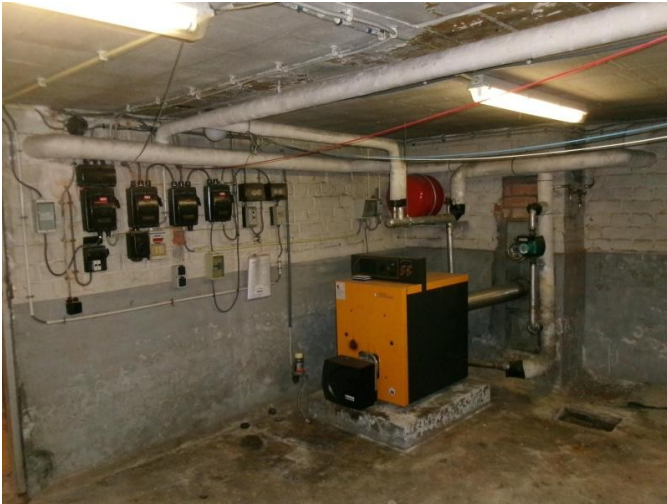
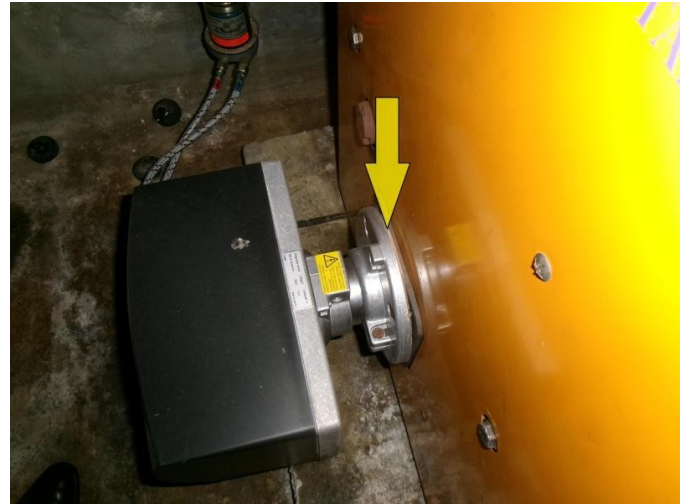
Overzichtsfoto

| Opmerking | <p>De hoeveelheid is een zo nauwkeurig mogelijke opmeting. Hieraan kunnen evenwel geen rechten worden ontleend. Tussen de brander en de CV-ketel van 1996 is een beige pakking vastgesteld. Omdat het niet met een aanvaardbaar bewijsdocument aangetoond kan worden wanneer deze pakking geplaatst werd, is ze asbestverdacht. Gezien er geen monster van genomen werd, wordt deze toepassing als asbesthoudend beschouwd in dit attest. Monstername en laboanalyse kunnen uitsluitel geven of deze toepassing effectief asbest bevat en zoja welk type. Omdat de CV ketel gefabriceerd werd voor 2001, is het niet uitgesloten dat er in de opbouw van het toestel nog andere asbestverdachte dichtingen of elementen gebruikt werden. Dat kan verder nagekeken worden via aanvullend / destructief onderzoek.</p> |

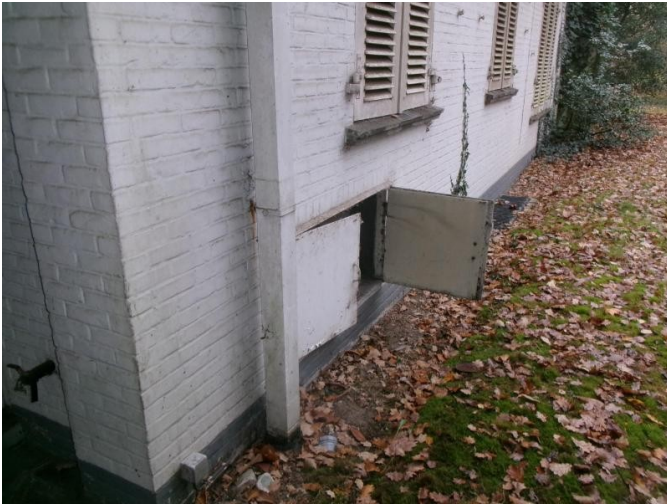
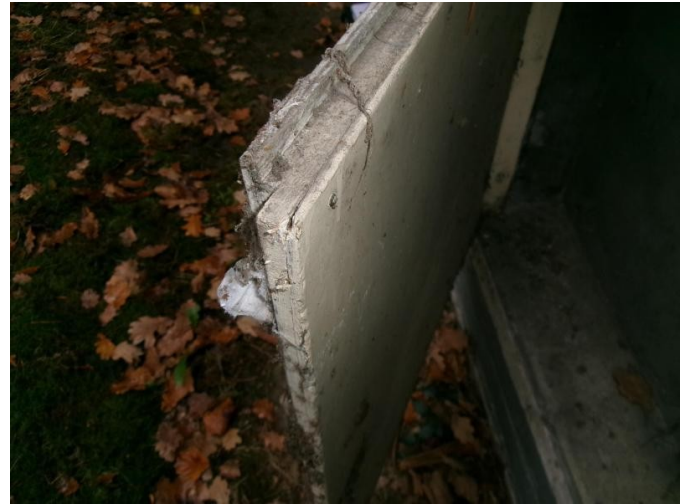
Overzichtsfoto

| Opmerking | <p>De hoeveelheid is een zo nauwkeurig mogelijke opmeting. Hieraan kunnen evenwel geen rechten worden ontleend. Het betreft de harde plaat die aan de binnen en buitenzijde tegen de luikjes aan de gevel ter hoogte van de keuken aanwezig is. Door hun voorkomen zijn ze asbestverdacht. Gezien er geen monster van genomen werd, wordt deze toepassing als asbesthoudend beschouwd in dit attest. Monstername en laboanalyse kunnen uitsluitel geven of deze toepassing effectief asbest bevat en zoja welk type.</p> |

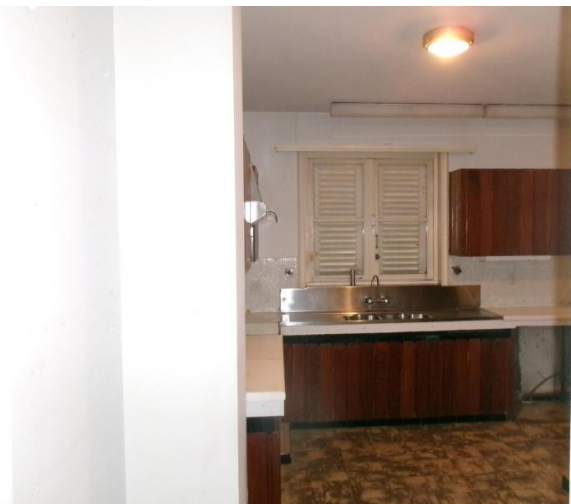
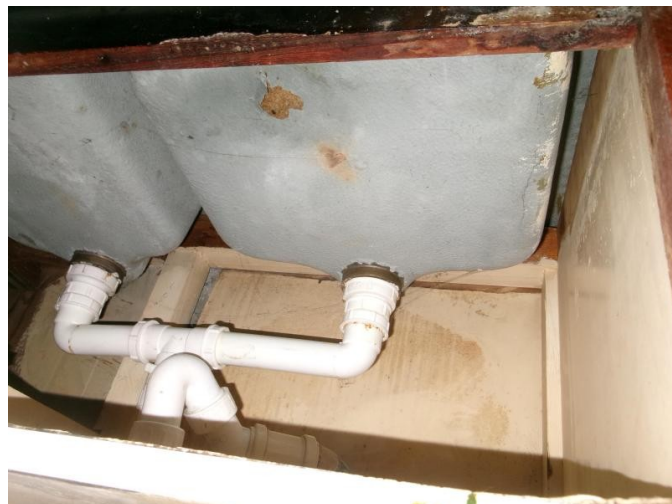
Overzichtsfoto

| Opmerking | <p>Een coating op een onderzijde van een spoelbak waarvan niet geweten is dat die na 2000 aangebracht werd, wordt als asbestverdacht beschouwd. Door de relatief kleine hoeveelheid en de andere asbesthoudende toepassingen, werd er beslist geen monster van te nemen. Gezien er geen monster van genomen werd, wordt deze toepassing als asbesthoudend beschouwd in dit attest. Monstername en laboanalyse kunnen uitsluitsel geven of deze toepassing effectief asbest bevat en zoja welk type.</p> |

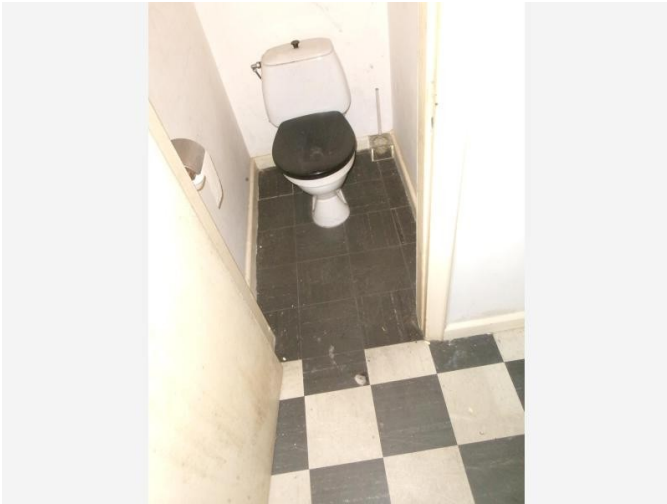
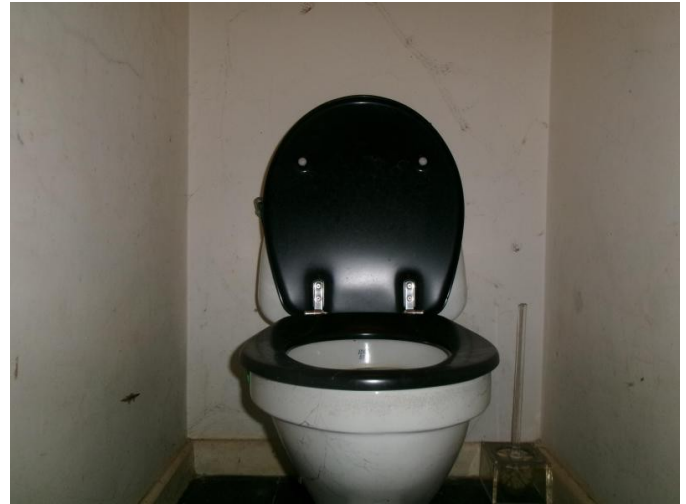
| Opmerking | De hoeveelheid is een zo nauwkeurig mogelijke opmeting. Hieraan kunnen evenwel geen rechten worden ontleend. De zwarte en wit-beige vierkante vinyltegels werden als bovenste afwerkingslaag vastgesteld in de traphal en WC boven de garage. Echter in de kitchenette boven de garage is er onder een soepele niet-asbestverdachte vinyl ook een asbestverdachte vinyltegel waargenomen. In de twee andere kamers boven de garage lag er een ander niet-asbestverdacht materiaal als bovenste afwerkingslaag op de vloer en daar zijn eventueel onderliggende materialen verder na te kijken via aanvullend / destructief onderzoek. |

- Eenvoudige handelingen: mag via doe-het-zelf of door werknemer(s) met opleidingsattest eenvoudige handelingen
Deze toepassing kan door een aannemer die over een opleidingsattest eenvoudige handelingen beschikt of door een particulier (doe-het-zelf), verwijderd worden indien er geen verhoogd risico op vrijgave van asbestvezels (max. concentratie 0,01 vezels/cm³ - CODEX Art. VI.3-54) ontstaat en de toepassing voorafgaand wordt gefixeerd/bevochtigd; de individuele elementen zonder machinale werktuigen (boormachine, slijpschijf, hogedrukreiniger,...) en zonder breken of gooien een voor een losgemaakt worden; en ten slotte dubbel en luchtdicht verpakt weggevoerd worden naar een erkend afvalpunt (recyclagepark).

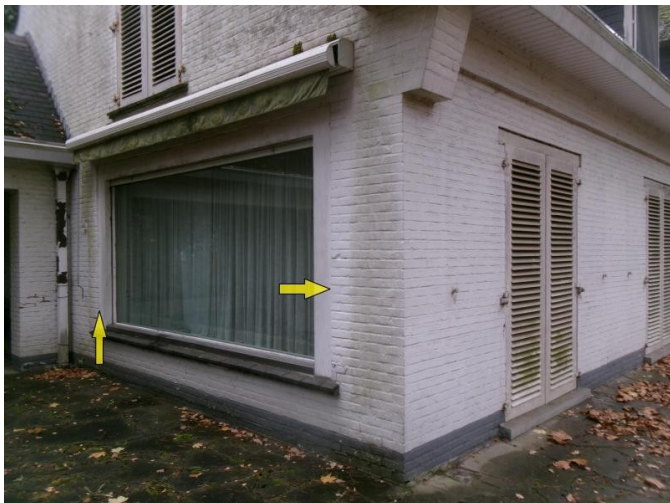
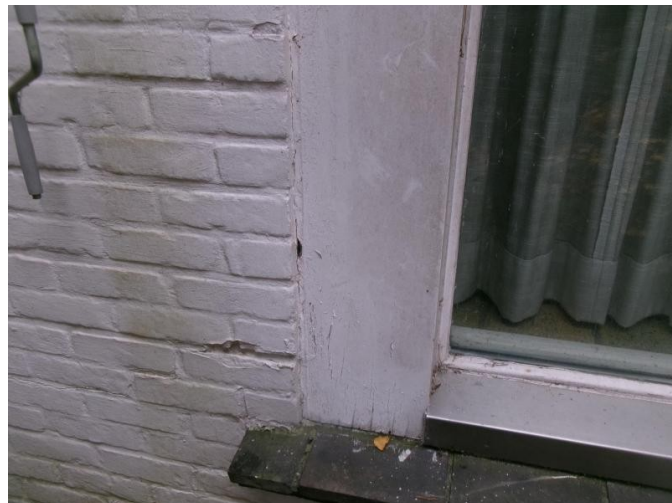
Fiche 32: Mastiek tussen de gevelstenen en de houten profielen

Geen asbest

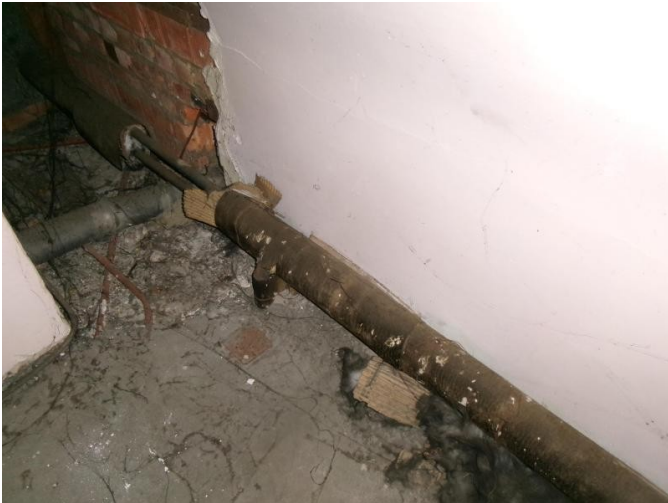
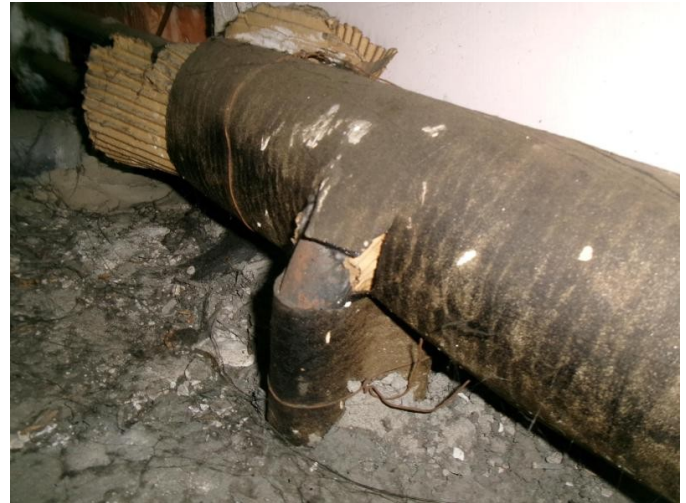
Fiche 33: Leidingisolatie (bitumen)

Geen asbest

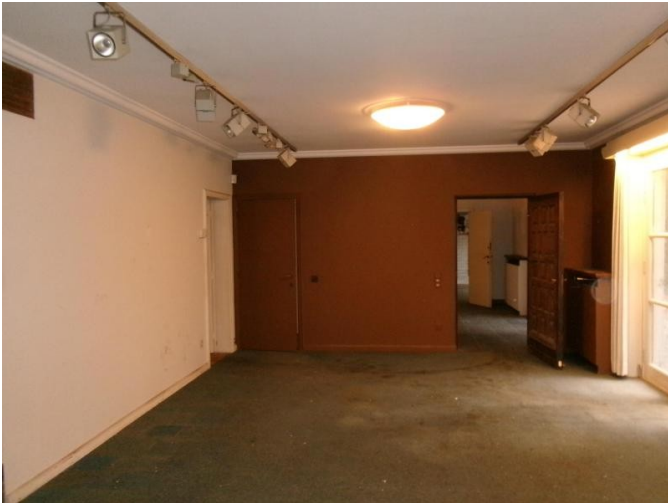
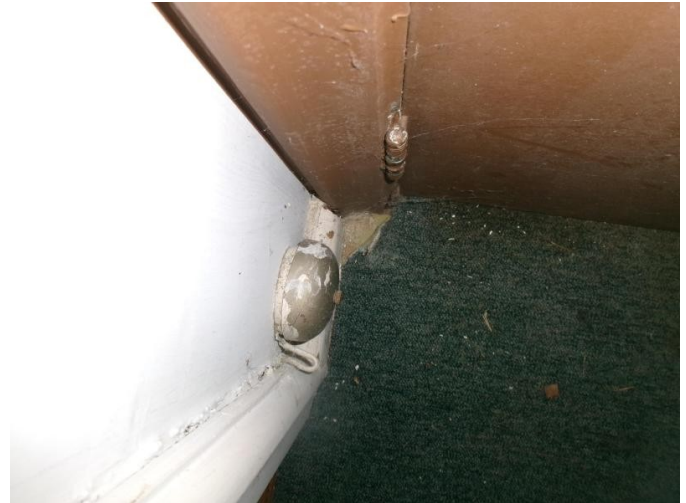
Fiche 37: onderlaag tapijt living

Geen asbest

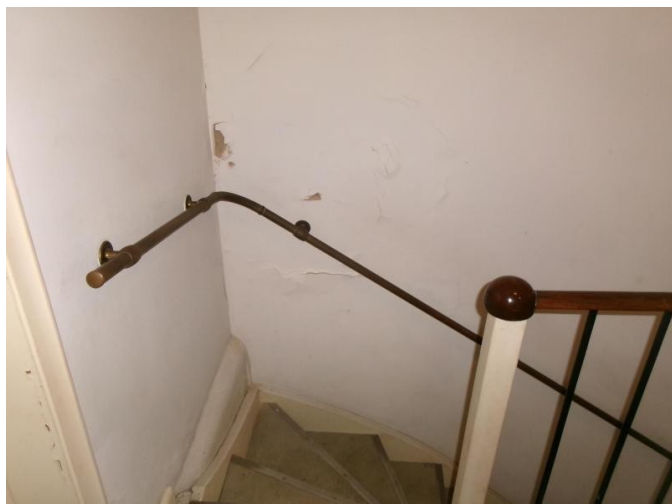
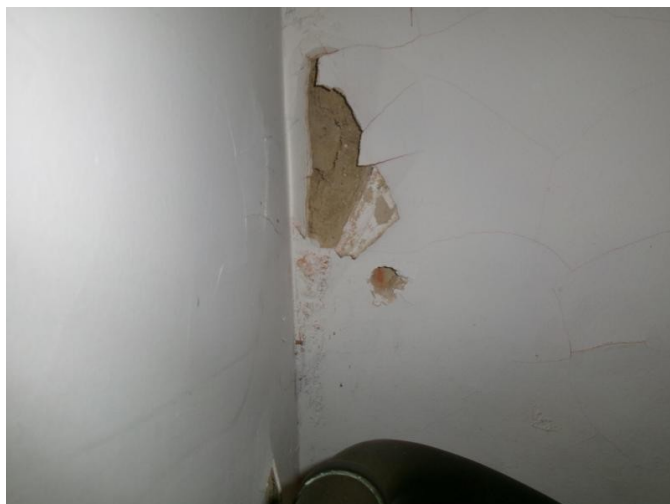
Fiche 38: Pleisterwerk wanden

Geen asbest
