EINDVERSLAG

rechtbank	Rechtbank van eerste aanleg Antwerpen, afdeling Turnhout, kamer TB1 Kasteelplein 1, 2300 TURNHOUT rolnummer: 21/1192/A
eisende partij	  Jokerstraat 1, 2300 TURNHOUT raadsman: meester BORGMANS Ward (ref.: 5587/WB/LW)
verwerende partij	BALOISE BELGIUM nv Posthofbrug 16, 2600 BERCHEM raadsman: meester MERTENS Roland (ref.: 8167)
gerechtsdeskundige	ir. arch. Yoshi Craeye gerechtsdeskundige (EXP2135616) voor ARCHITECTENBUREAU CRAEYE bv Spoorweglaan 113, 2610 WILRIJK 0479 373 363 info@architectenbureaucraeye.be referentie: 21-1117.2
vonnis aanstelling	10-11-2021
aanvangsvergadering	23-12-2021
voorverslag	11-04-2023
eindverslag	14-11-2023

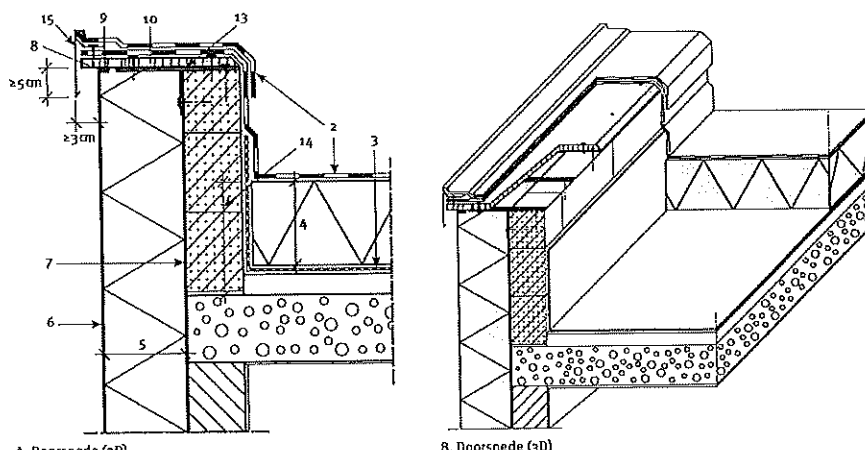
A. Doorsnede (2D) B. Doorsnede (3D)
 Afb. 71 Aansluiting met de dakrand van een plat dak met gebruik van een thermisch isolerend bouwblok.

Het geheel van (1) een zwelband, (2) voldoende overlap door het dakrandprofiel en (3) het verzekeren van de waterdichte aansluiting tussen dakrandprofiel en dakafdichting d.m.v. een bitumineuze kit verzekert de waterdichtheid aan de bovenzijde het de ETICS. Al deze maatregelen ontbreken, met infiltraties in de ETICS tot gevolg.

De gebrekkige uitvoering van de dakrand en het dakrandprofiel veroorzaken enerzijds schade aan de (afwerkpleister van de) ETICS en anderzijds aan de binnenwandafwerking in o.a. slaapkamer 3 en badkamer 1.

"Men kan de waterdichtheid aan de bovenkant van het ETICS verzekeren door de dakafdichting, die meestal aangebracht wordt op een muurafdekking, te verlengen en deze ofwel te laten aansluiten op een dakrandprofiel (zie afbeelding 71 en 72, p. 65), ofwel deze te bedekken met een muurkap, bij voorkeur uit metaal (zie afbeelding 68, p. 64). Het gebruik van dekstenen uit natuursteen of uit beton (voorzien van een druipneus aan de onderzijde) is mogelijk maar wordt niet aangeraden, vooral omwille van het feit dat deze dekstenen op zichzelf geen verticale bescherming vormen tegen regenwater ter hoogte van hun aansluiting met het ETICS (zie afbeelding 69, p. 64). De aansluitingen moeten ervoor zorgen dat waterinfiltraties vermeden worden. Door het aanbrengen van druiplijsten ter hoogte van de aansluitingen tussen de onderdelen van de muurkap, kunnen de effecten van een eventuele beschadiging van het voegwerk vermeden worden (zie afbeelding 70, p. 64).

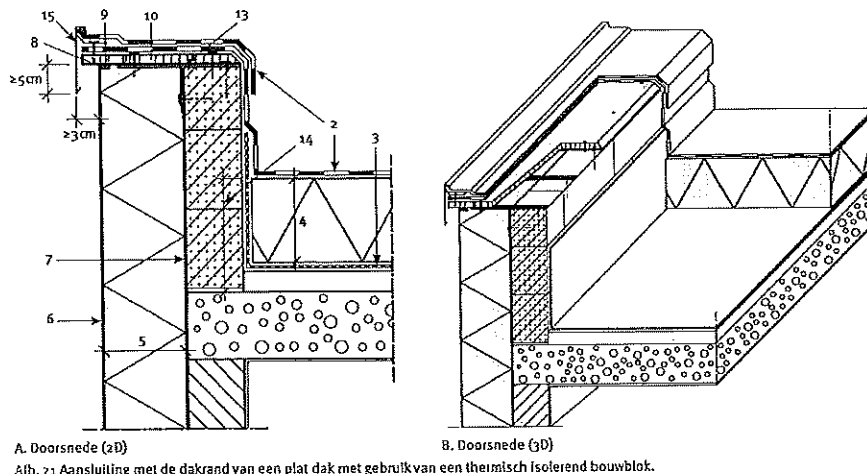
Het geheel van (1) een zwelband, (2) voldoende overlap door het dakrandprofiel en (3) het verzekeren van de waterdichte aansluiting tussen dakrandprofiel en dakafdichting d.m.v. een bitumineuze kit verzekert de waterdichtheid aan de bovenzijde het de ETICS. Al deze maatregelen ontbreken, met infiltraties in de ETICS tot gevolg.

De gebrekkige uitvoering van de dakrand en het dakrandprofiel veroorzaken enerzijds schade aan de (afwerkpleister van de) ETICS en anderzijds aan de binnenwandafwerking in o.a. slaapkamer 3 en badkamer 1.

"Men kan de waterdichtheid aan de bovenkant van het ETICS verzekeren door de dakafdichting, die meestal aangebracht wordt op een muurafdekking, te verlengen en deze ofwel te laten aansluiten op een dakrandprofiel (zie afbeelding 71 en 72, p. 65), ofwel deze te bedekken met een muurkap, bij voorkeur uit metaal (zie afbeelding 68, p. 64). Het gebruik van dekstenen uit natuursteen of uit beton (voorzien van een druipneus aan de onderzijde) is mogelijk maar wordt niet aangeraden, vooral omwille van het feit dat deze dekstenen op zichzelf geen verticale bescherming vormen tegen regenwater ter hoogte van hun aansluiting met het ETICS (zie afbeelding 69, p. 64). De aansluitingen moeten ervoor zorgen dat waterinfiltraties vermeden worden. Door het aanbrengen van druiplijsten ter hoogte van de aansluitingen tussen de onderdelen van de muurkap, kunnen de effecten van een eventuele beschadiging van het voegwerk vermeden worden (zie afbeelding 70, p. 64).
