# Asbestinventarisatetest

Steenweg op Oosthoven 113, 2300 Turnhout

Attestnummer : 20260220-000349.000

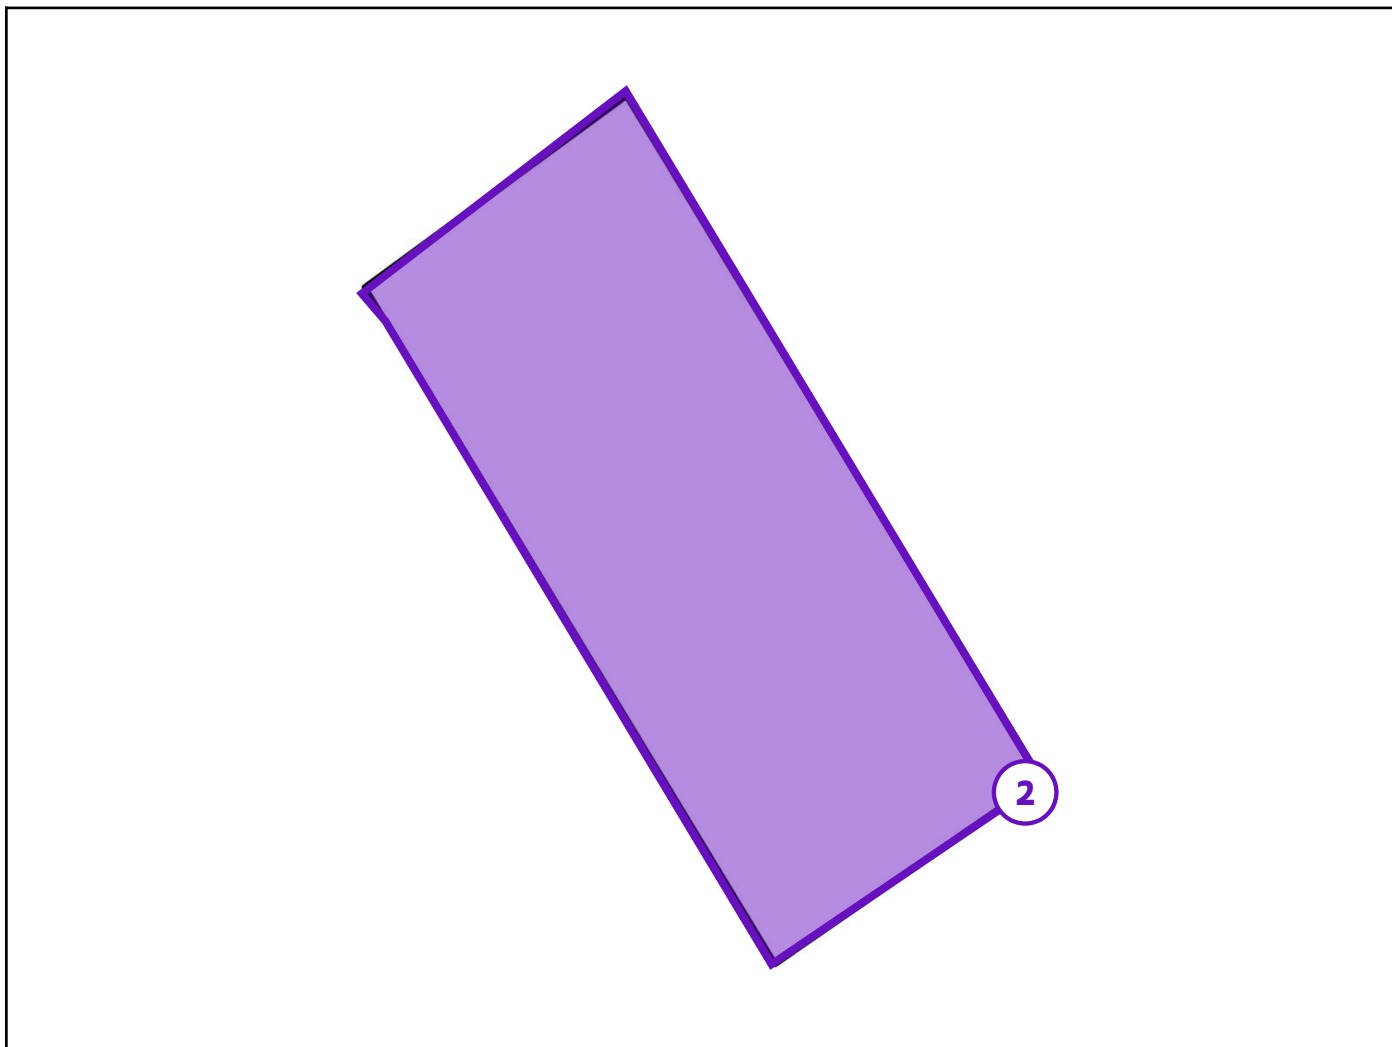
## Plan 1.2: Hoofdgebouw plan

Beschrijving	Type	Actie
2. onderdak	Beperking	-

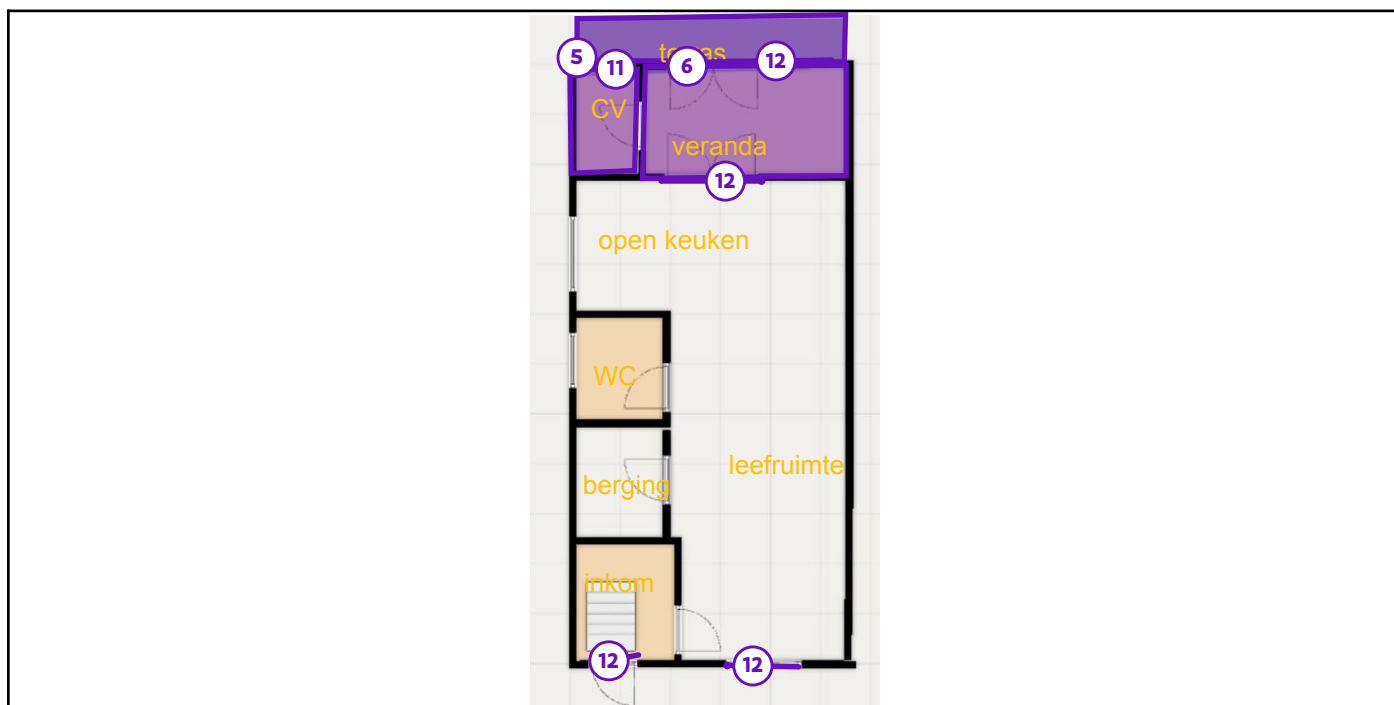
## Plan 1.3: grondplan gvl

Beschrijving	Type	Actie
5. terras	Advies	-
6. veranda	Advies	-
11. stookketel	Overige ruimte of materiaal	-
12. mastiek	Overige ruimte of materiaal	-

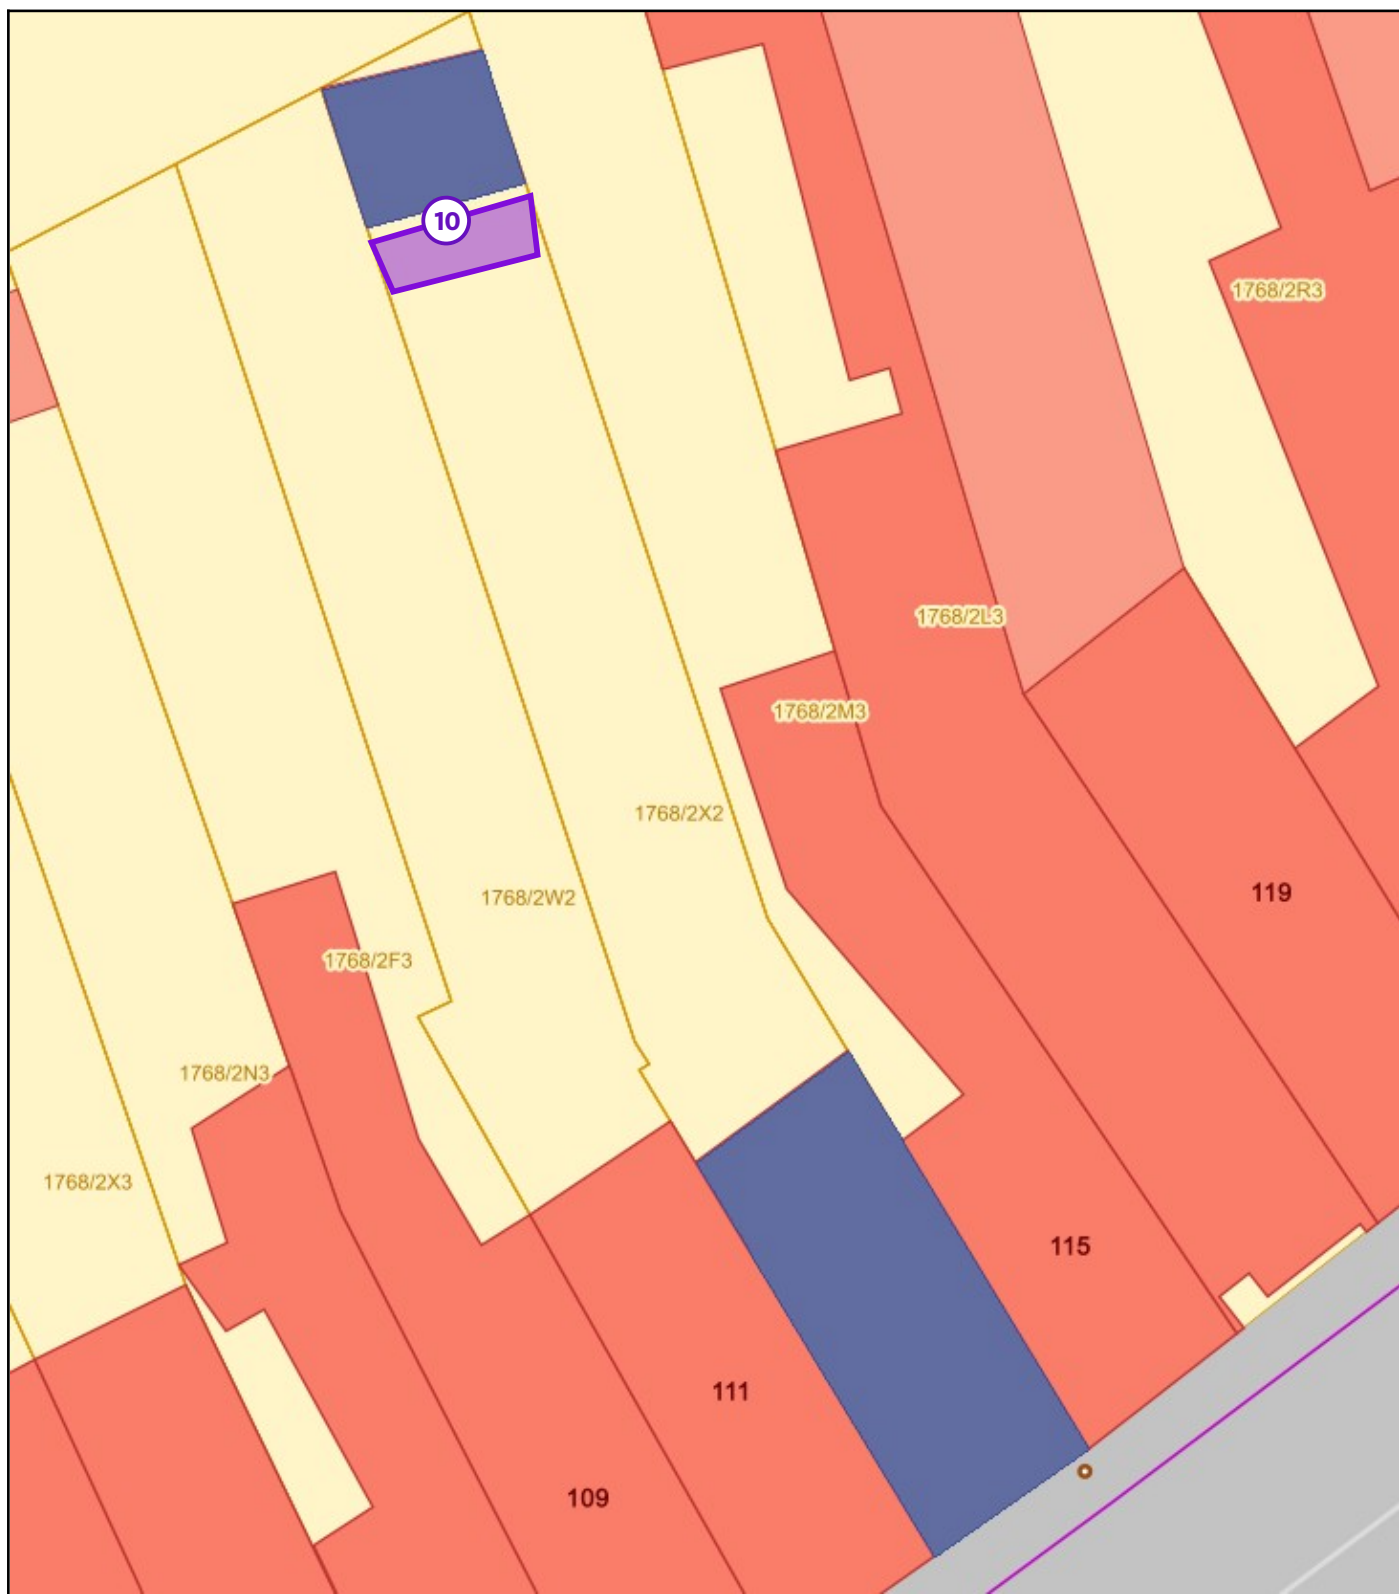
## Plan 3.1: Afdruiptzones/afvloeizones

10. afvloeizone golfplaten tuinberging	Afdruipzone/afvloeizone	-
--	-------------------------	---

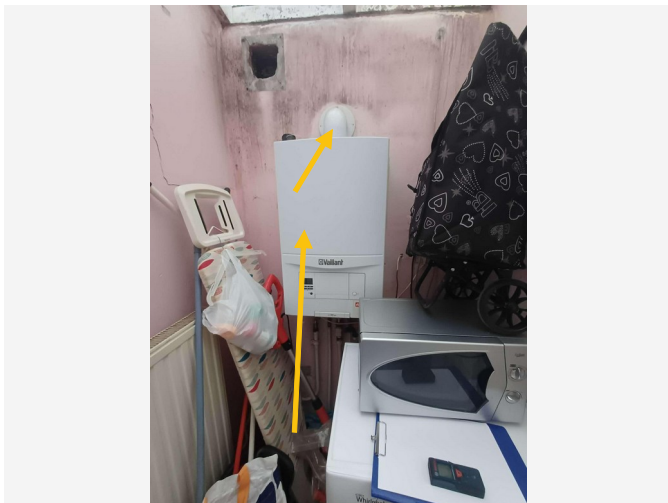
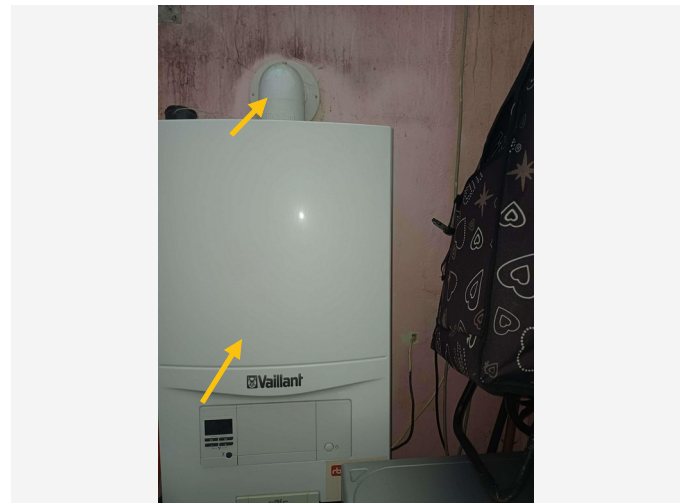
## Fiche 11: stookketel

Beschrijving	Notitie	Terug te vinden op plannen
Fiche 11: stookketel	De stookketel is vrij recent en er zijn geen waarneembare asbestverdachte materialen vastgesteld	Plan 1.3: grondplan glvl
Fiche 12: mastiek	De mastiek zijn overschilderde silliconen en derhalve niet asbestverdacht	Plan 1.3: grondplan glvl Plan 1.4: grondplan verd

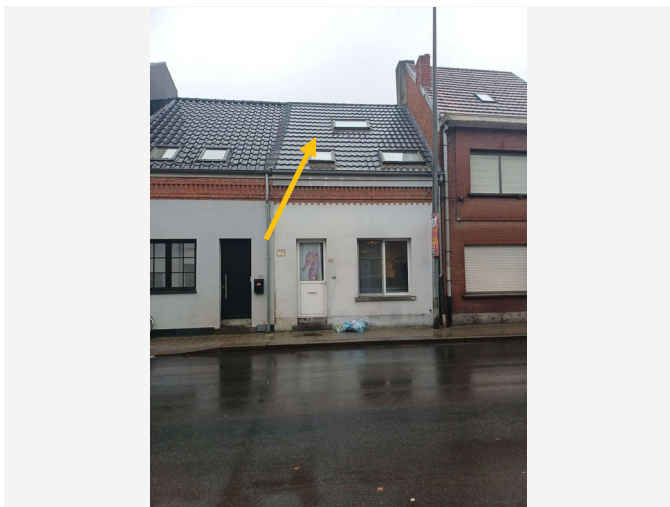
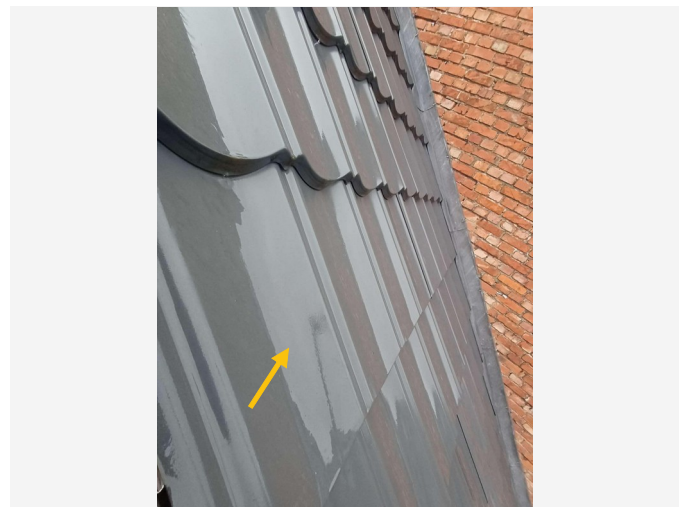
## Fiche 15: dak

Beschrijving	Notitie	Terug te vinden op plannen
Fiche 13: rookgaskanaal	Er is geen rookgaskanaal aanwezig	-
Fiche 14: liftschacht en machinekamer	-	-
Fiche 15: dak	Het dak is na een brand gerenoveerd en is bekleedt met kunststof pannen. Er is geen asbestverdacht materiaal aanwezig	Plan 1.1: Hoofdgebouw plan
Fiche 16: Leidingisolatie (niet aanwezig)	Er is geen waarneembare asbestverdachte leidingisolatie aanwezig.	-
