# Asbestinventarisatetest

Oosthoek 5, 2490 Balen

Attestnummer : 20240219-000476.001

Uitgegeven op : 19.02.2024

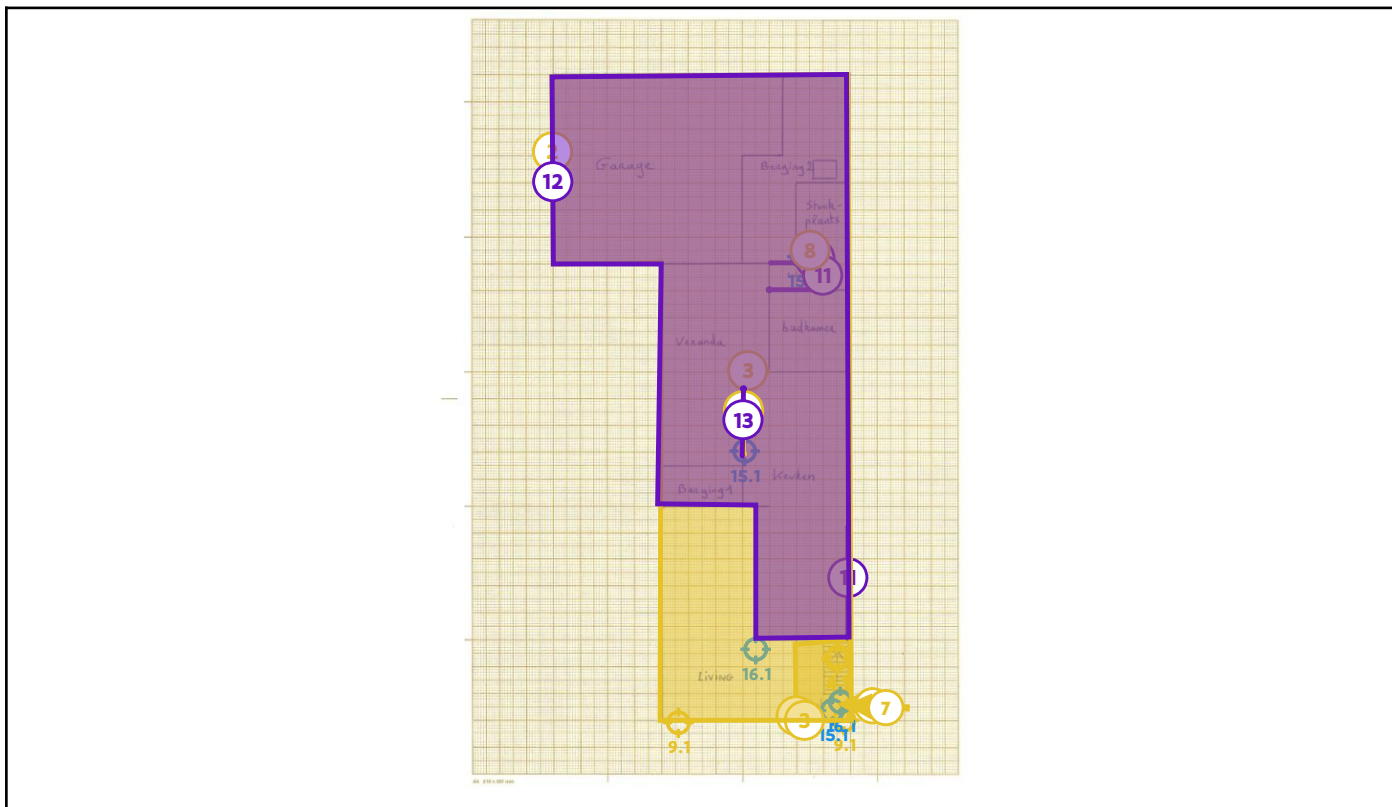
# Plan 1.1: Plan gelijkvloers

Beschrijving	Type	Actie
1. Bakelietplaat meterkast	Asbestmateriaal	Zorgvuldig beheren
2. Bakeliet schakelaars + stopcontacten ganse woning	Asbestmateriaal	Zorgvuldig beheren
3. Glasal plaat voor en achterdeur	Asbestmateriaal	Zorgvuldig beheren
4. Vloerzeil + lijm hal	Asbestmateriaal	Zorgvuldig beheren
4.1 Code: VZ1-a	Puntmonster	-
5. Stopverf raam keuken	Asbestmateriaal	Zorgvuldig beheren
6. Lijm + vloerzeil hal	Asbestmateriaal	Zorgvuldig beheren
6.1 Code: VZ1-b	Puntmonster	-
7. Schakelkasten/meterkast	Asbestmateriaal	Zorgvuldig beheren

8. CV ketel dichting	Asbestmateriaal	Zorgvuldig beheren
9. Mastiek alle ramen en deuren behalve veranda niet	Asbestmateriaal	Zorgvuldig beheren
9.1 Code: MA1	Mengmonster	-
11. Lijm tegels Keuken en wc	Advies	-
12. Pleisterwerk achter pvc schroten en spanplafond	Advies	-
13. Vloerzeil keukenkast	Advies	-
14. Rookgaskanaal stookplaats	Advies	-
15. Pleisterwerk muur	Geen asbest	-
15.1 Code: M1	Mengmonster	-
16. Pleisterwerk plafond	Geen asbest	-
16.1 Code: P1	Mengmonster	-

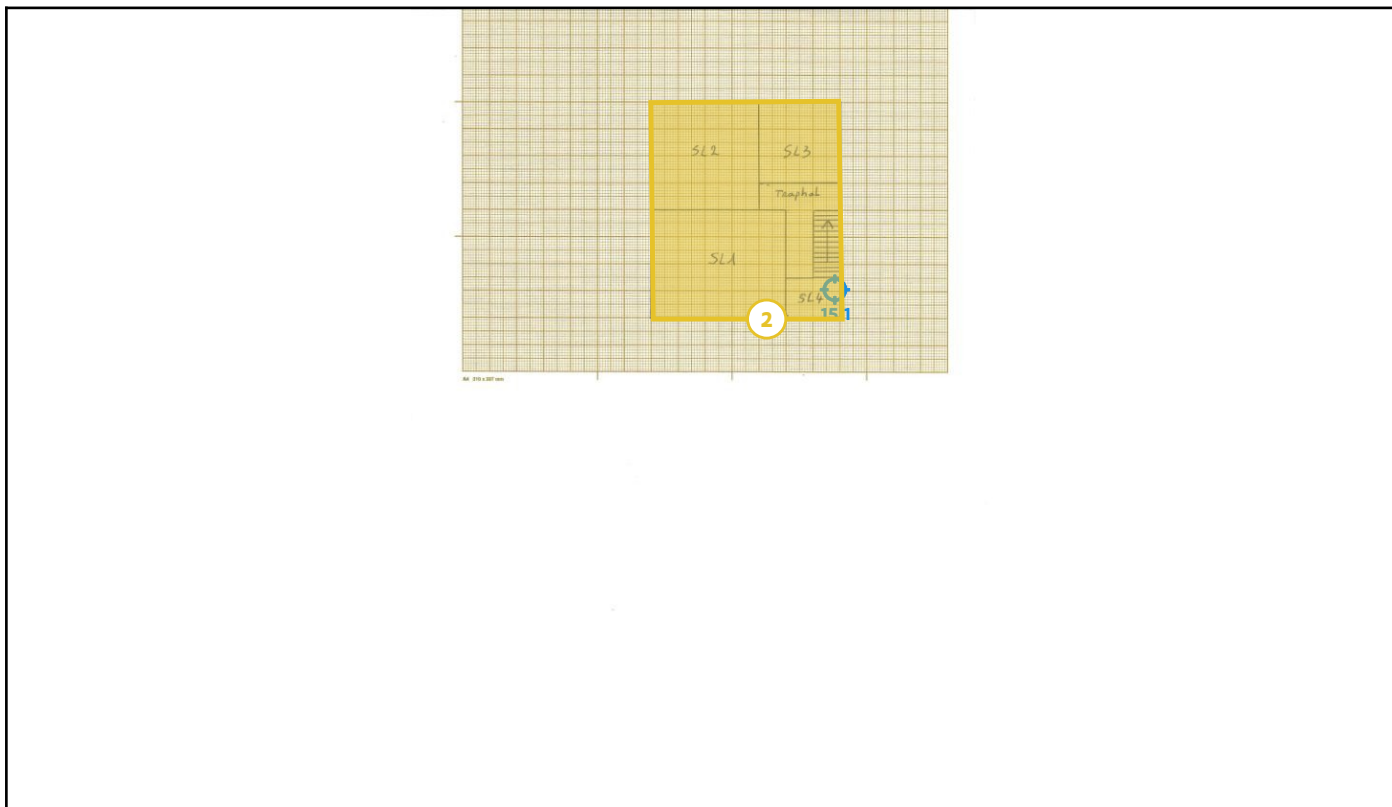
## Plan 1.2: Plan bovenverdieping

Beschrijving	Type	Actie
2. Bakeliet schakelaars + stopcontacten ganse woning	Asbestmateriaal	Zorgvuldig beheren
15. Pleisterwerk muur	Geen asbest	-
15.1 Code: M1	Mengmonster	-

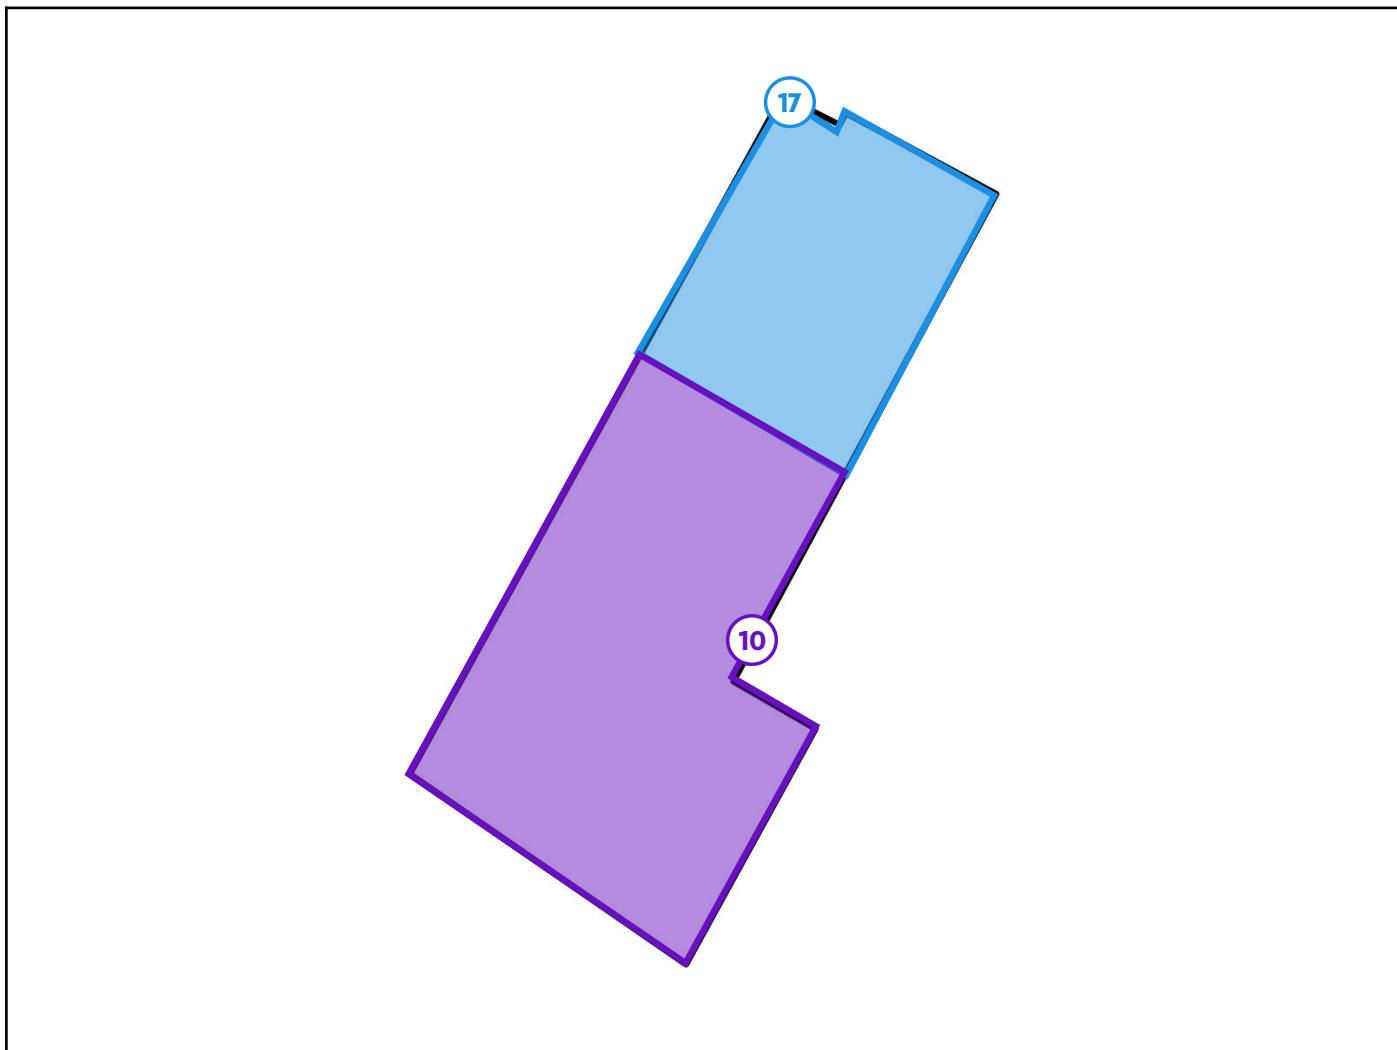
## Plan 1.3: Hoofdgebouw plan

Beschrijving	Type	Actie
10. Zolder achterbouw	Beperking	-
17. Onderdak in pvc-platen	Geen asbest	-

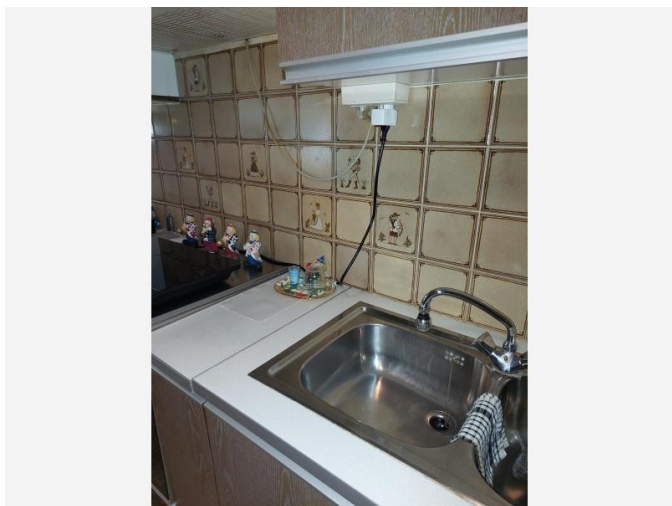
Vrije foto

Identificatiemethode	Redelijk vermoeden
Primaire drager	Plafond
(Asbest)materiaal	In-situ afwerkingslagen - Pleisterwerk (wand, plafond, ...)
Bindmiddel	Gips - kalk
Gebondenheid bindmiddel	Niet-hechtgebonden

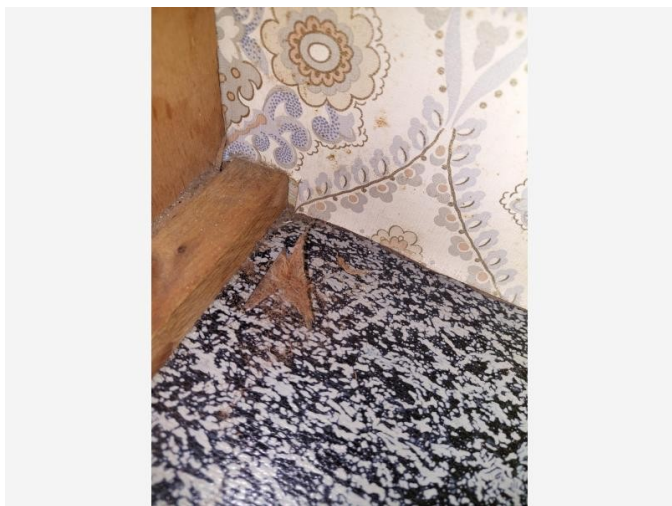
Vrije foto

Identificatiemethode	Vaststelling & expertise (niet-asbestverdacht)
Primaire drager	Vloer
(Asbest)materiaal	Prefab - afwerking - Vloerzeil
Bindmiddel	Kunststof of -hars
Gebondenheid bindmiddel	Hecht

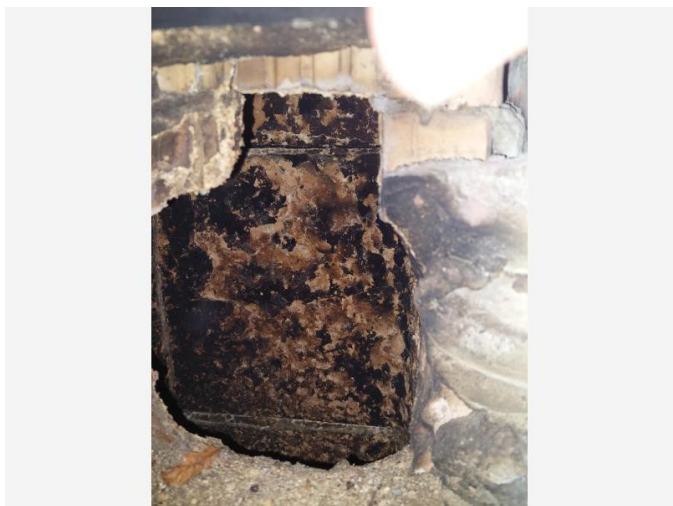
Vrije foto

Identificatiemethode	Vaststelling & expertise (niet-asbestverdacht)
Primaire drager	HVAC infrastructuur en uitrusting
(Asbest)materiaal	Rookgaskanaal
Bindmiddel	Cement
Gebondenheid bindmiddel	Hecht
