# Asbestinventarisatetest

71362B1101/00Y000

Attestnummer : 20240310-000141.000

## Niet-asbestveilig

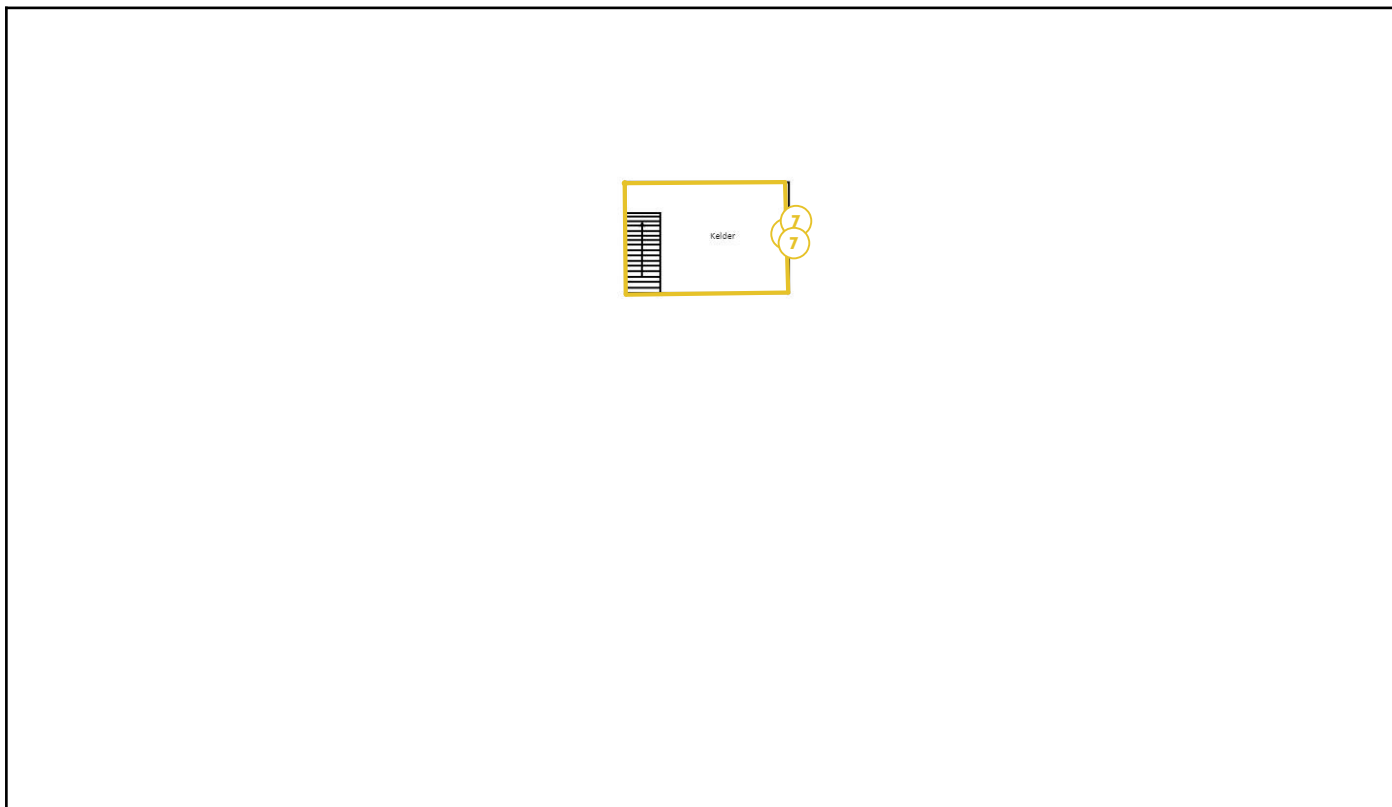
## Plan 1.1: Kelder

Beschrijving	Type	Actie
5. Bakeliet schakelaar + stopcontacten ganse woning en garage	Asbestmateriaal	Zorgvuldig beheren
7. Stopverf 1 raam 1ste verdiep + kelder	Asbestmateriaal	Zorgvuldig beheren

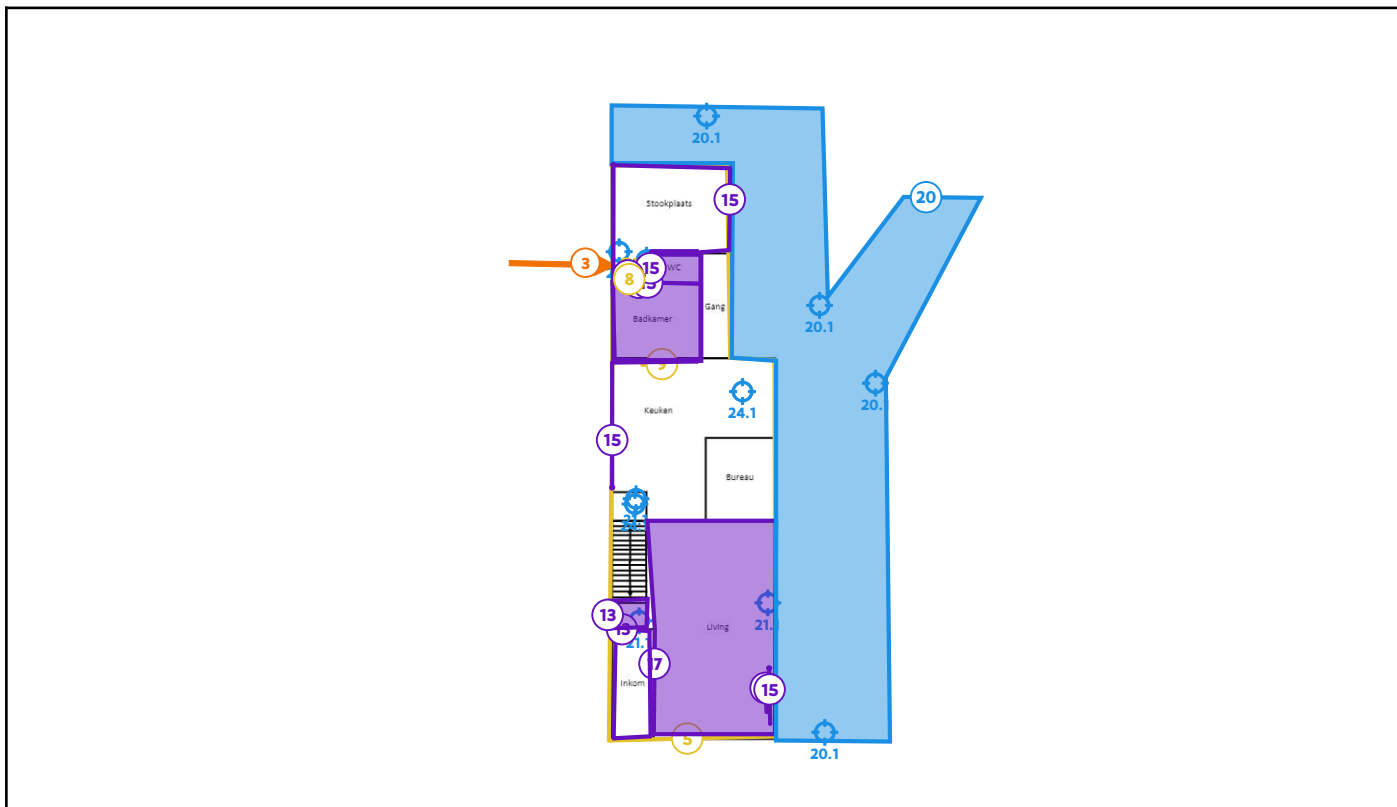
## Plan 1.2: Plan gelijkvloers

Beschrijving	Type	Actie
3. CV ketel dichting	Asbestmateriaal	Verwijderen
5. Bakeliet schakelaar + stopcontacten ganse woning en garage	Asbestmateriaal	Zorgvuldig beheren
8. Zekeringen	Asbestmateriaal	Zorgvuldig beheren
9. Spoelbak keuken	Asbestmateriaal	Zorgvuldig beheren
13. Lijm achter plinten inkomhal/kelderhal/hal 1ste verdieping/slpk 1 & 2	Advies	-
14. Rookgaskanaal	Advies	-
15. Lijm achter tegels stookplaats/wc/badkamer/keuken/living	Advies	-
17. Valse plafonds living, badkamer, wc	Advies	-

19. Rookgaskanaal	Advies	-
20. Asfalt	Geen asbest	-
20.1 Code: AV1	Mengmonster	-
21. Pleisterwerk muur	Geen asbest	-
21.1 Code: M1	Mengmonster	-
24. Pleisterwerk plafond	Geen asbest	-
24.1 Code: P1	Mengmonster	-

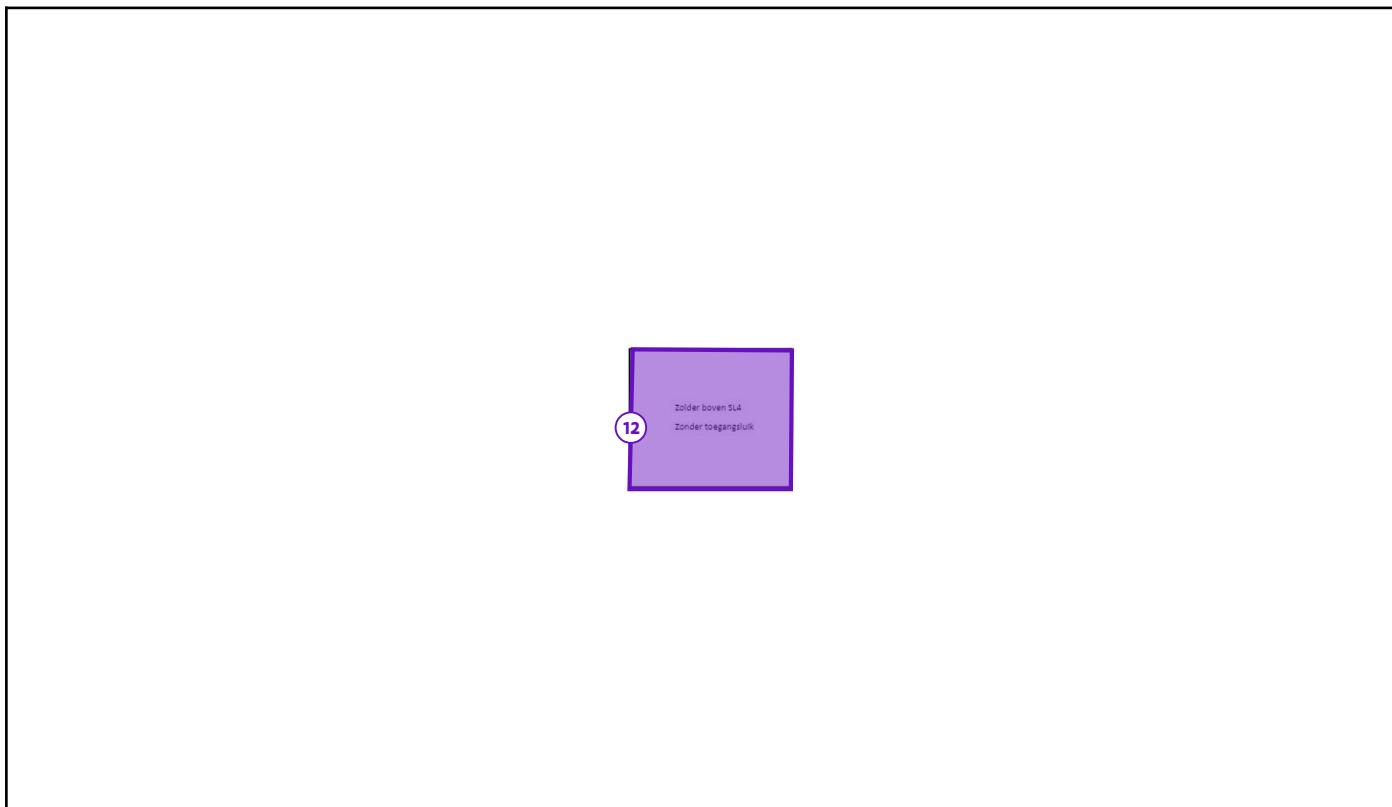
## Plan 1.5: Zolder 3de verdieping

Beschrijving	Type	Actie
12. Zolder 3de verdieping + deel 2de verdieping	Beperking	-

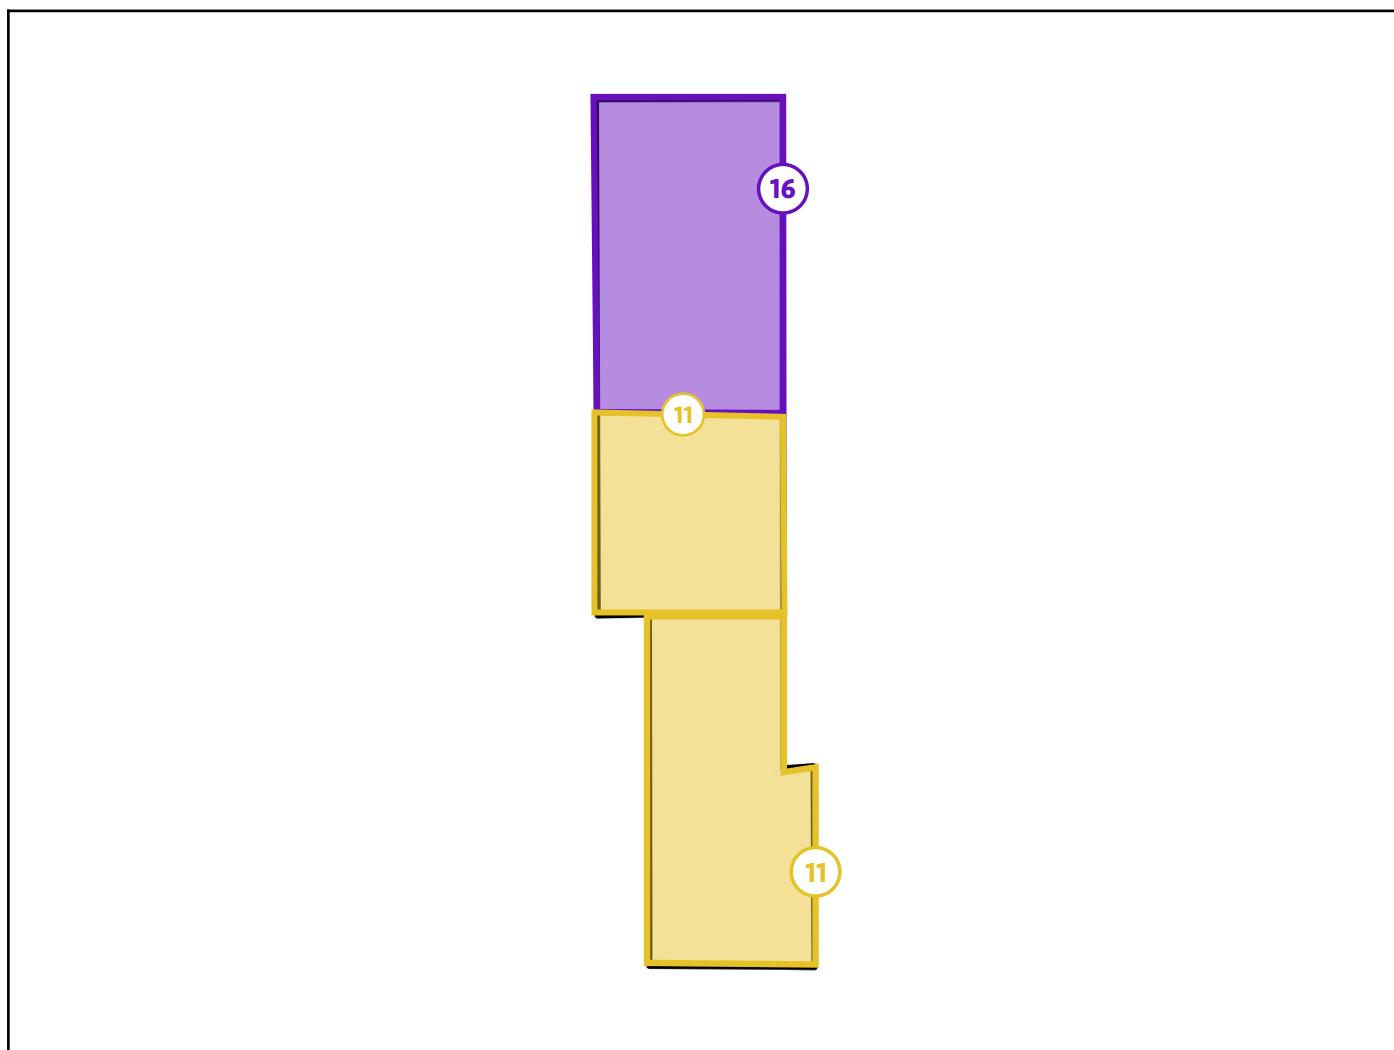
## Plan 1.6: Plan dak

Beschrijving	Type	Actie
11. Roofing achterbouw + garage	Asbestmateriaal	Zorgvuldig beheren
16. Onderdak niet aanwezig	Advies	-

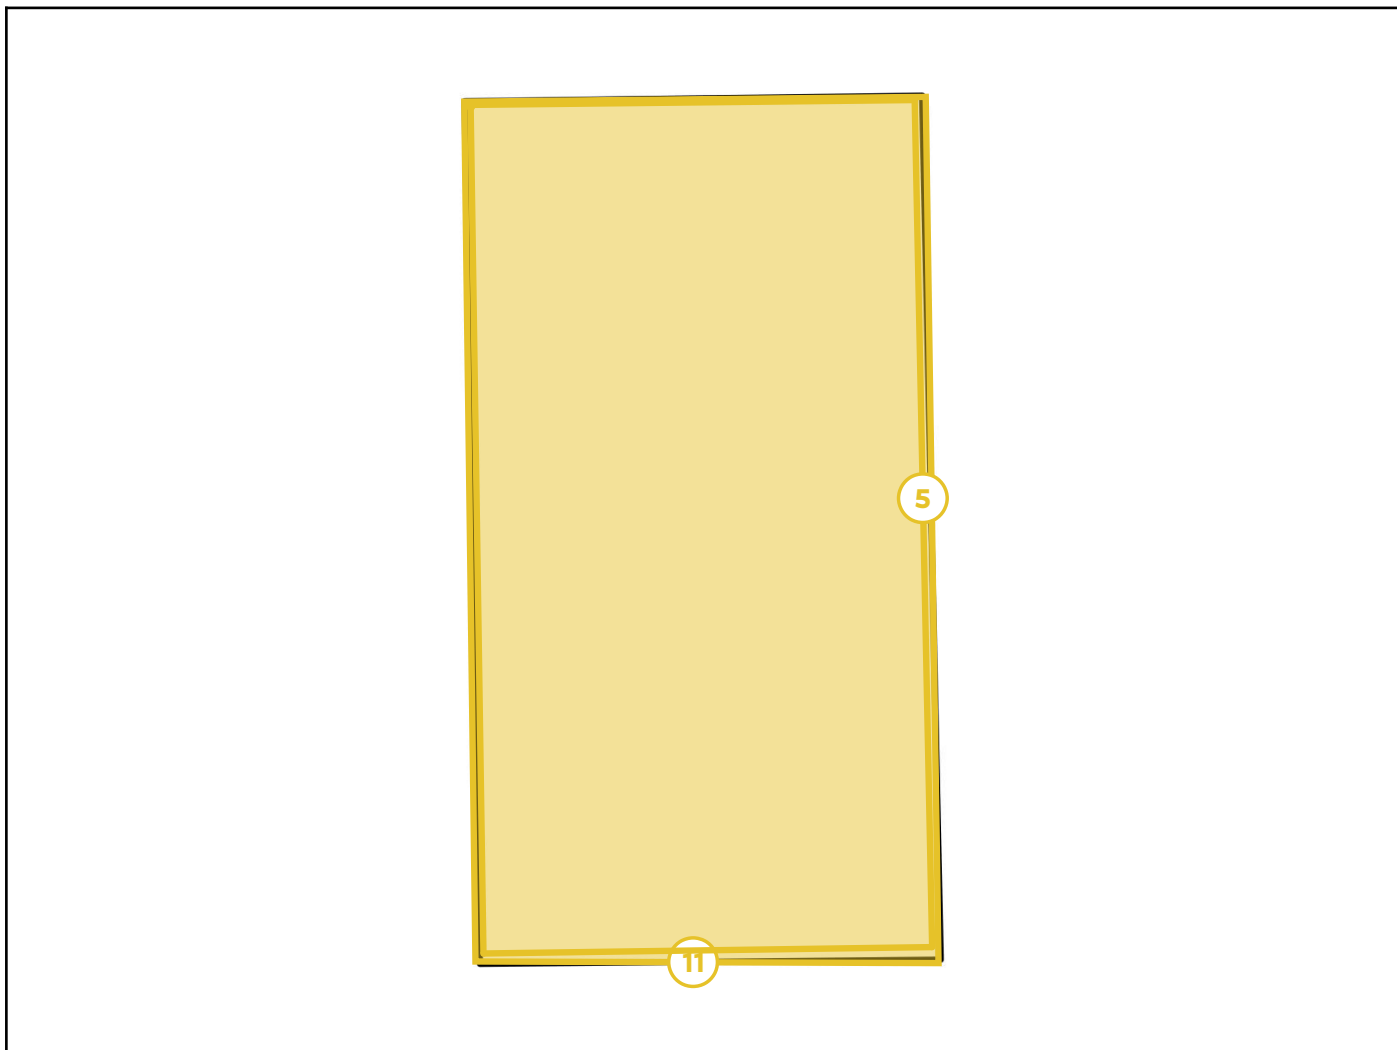
## Plan 2.1: Garage plan

Beschrijving	Type	Actie
5. Bakeliet schakelaar + stopcontacten ganse woning en garage	Asbestmateriaal	Zorgvuldig beheren
11. Roofing achterbouw + garage	Asbestmateriaal	Zorgvuldig beheren

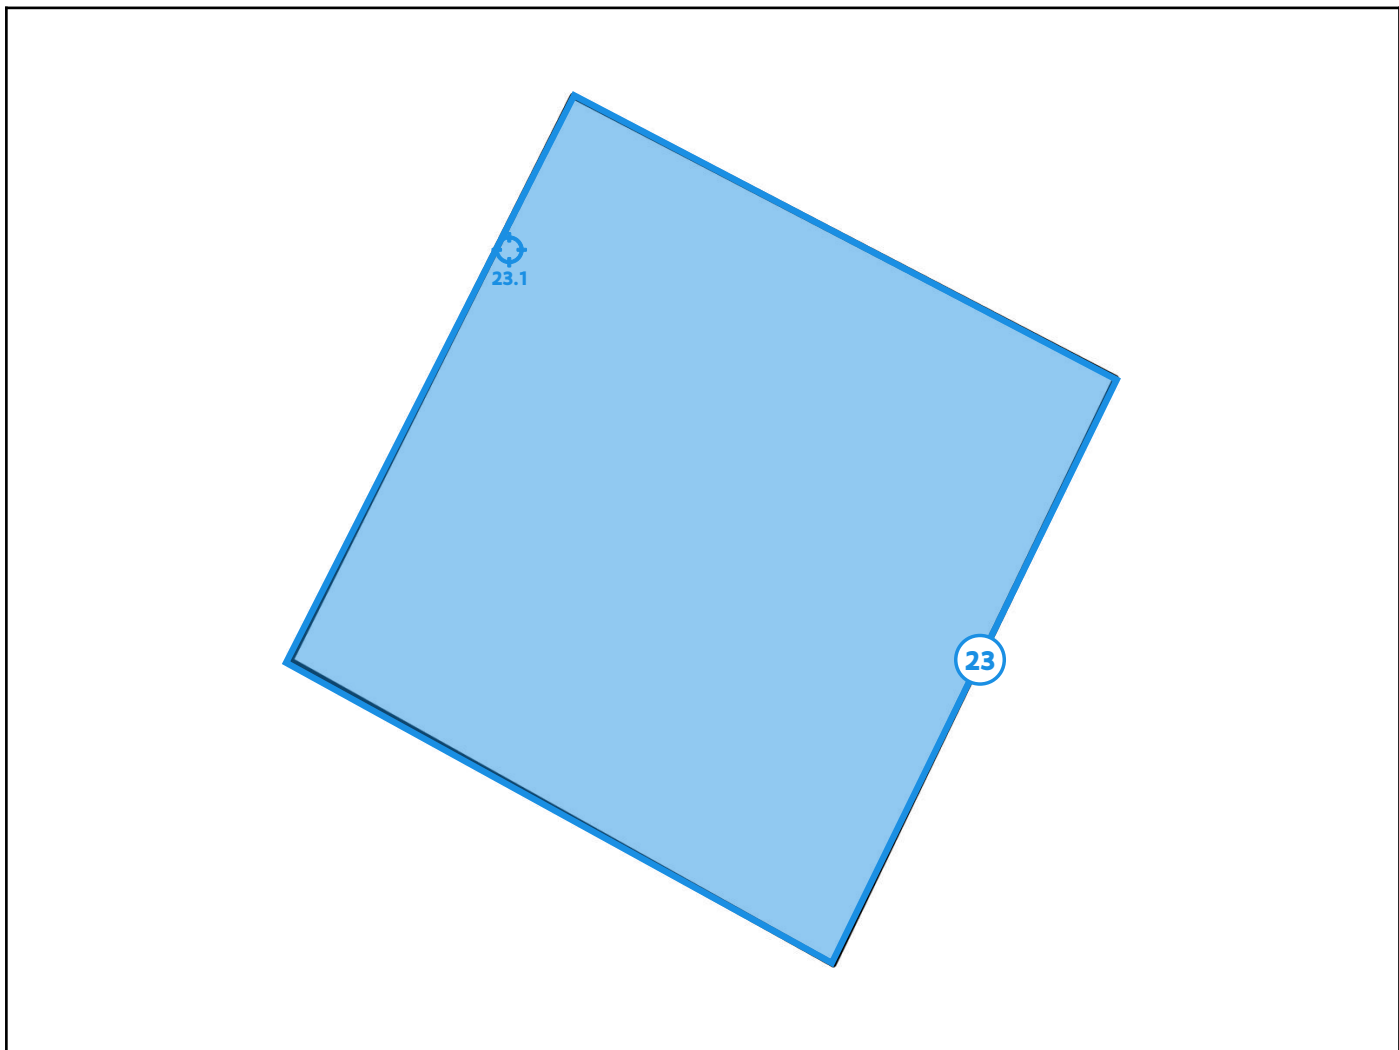
## Plan 3.1: Tuinhuis plan

Beschrijving	Type	Actie
23. Golfplaten bitumen op tuinhuis	Geen asbest	-
23.1 Code: R1	Puntmonster	-

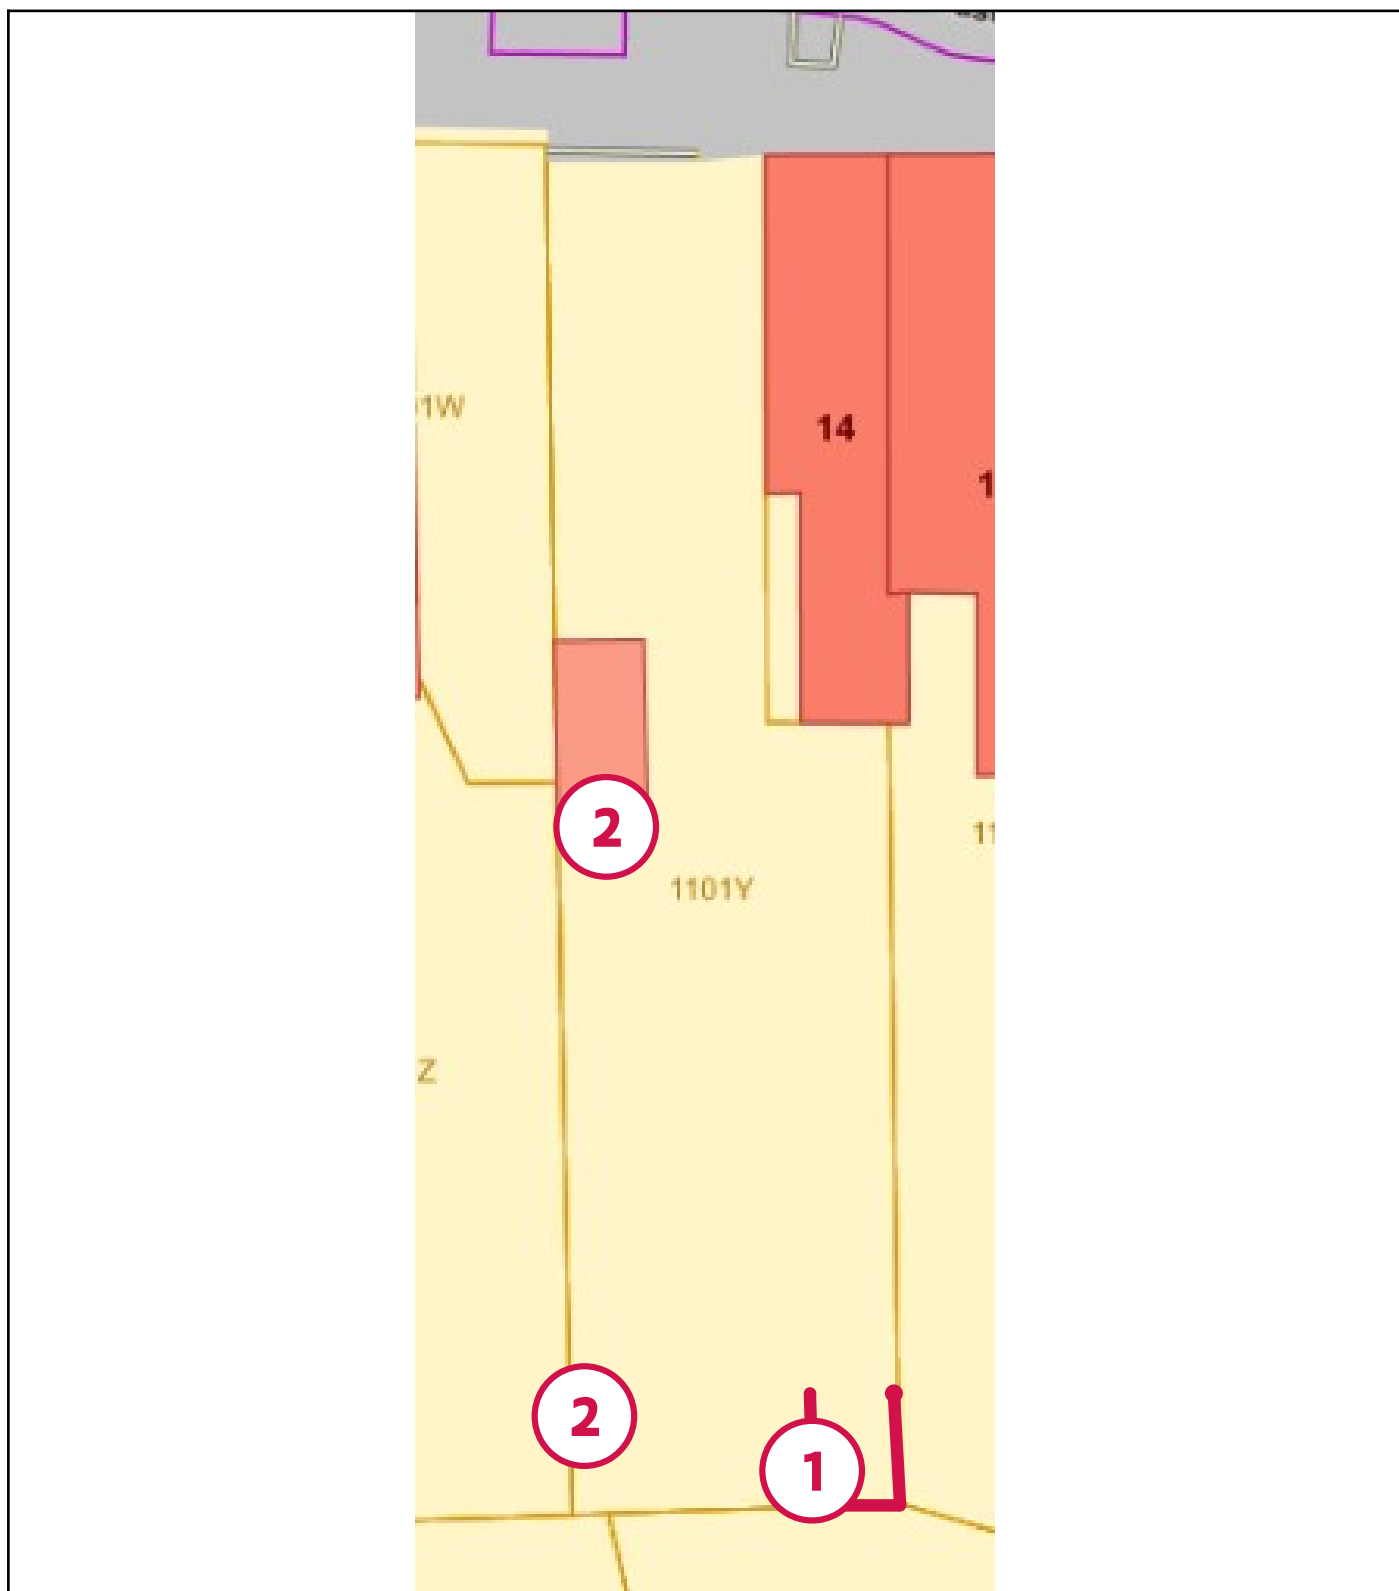
## Plan 4.1: Vaststellingen buiten de constructies

1. Golfplaten	Asbestmateriaal	Dringend verwijderen
2. Leien	Asbestmateriaal	Dringend verwijderen

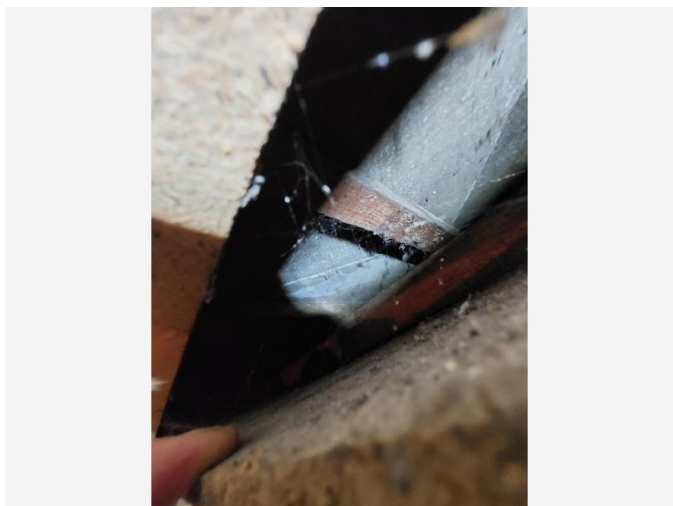
Identificatiemethode	Redelijk vermoeden
Primaire drager	Binnenwand
(Asbest)materiaal	In-situ afwerkingslagen - Lijmlaag
Bindmiddel	Lijm
Gebondenheid bindmiddel	Hecht

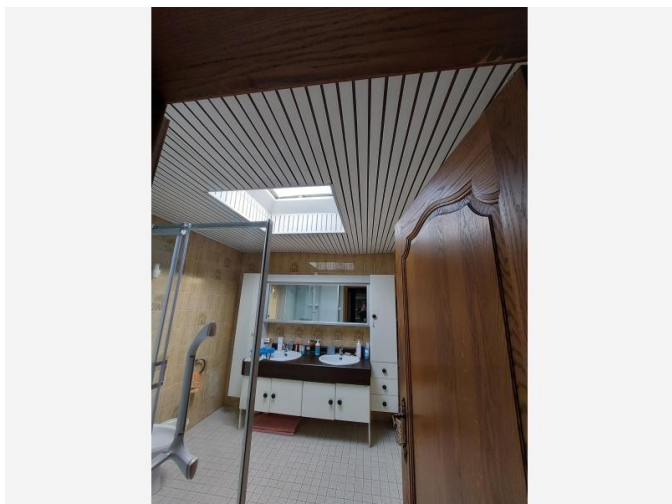
Identificatiemethode	Vaststelling & expertise (niet-asbestverdacht)
Primaire drager	Schuin dak

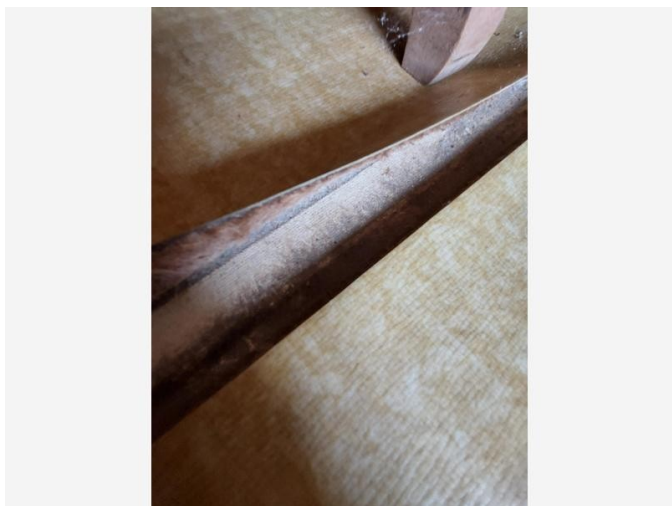
Identificatiemethode	Redelijk vermoeden
Primaire drager	Plafond
(Asbest)materiaal	In-situ afwerkingslagen - Pleisterwerk (wand, plafond, ...)
Bindmiddel	Gips - kalk
Gebondenheid bindmiddel	Niet-hechtgebonden
