# Asbestinventarisatetest

Georges Wittouckstraat 57, 1600 Sint-Pieters-Leeuw

Attestnummer : 20240816-000272.000

## Niet-asbestveilig

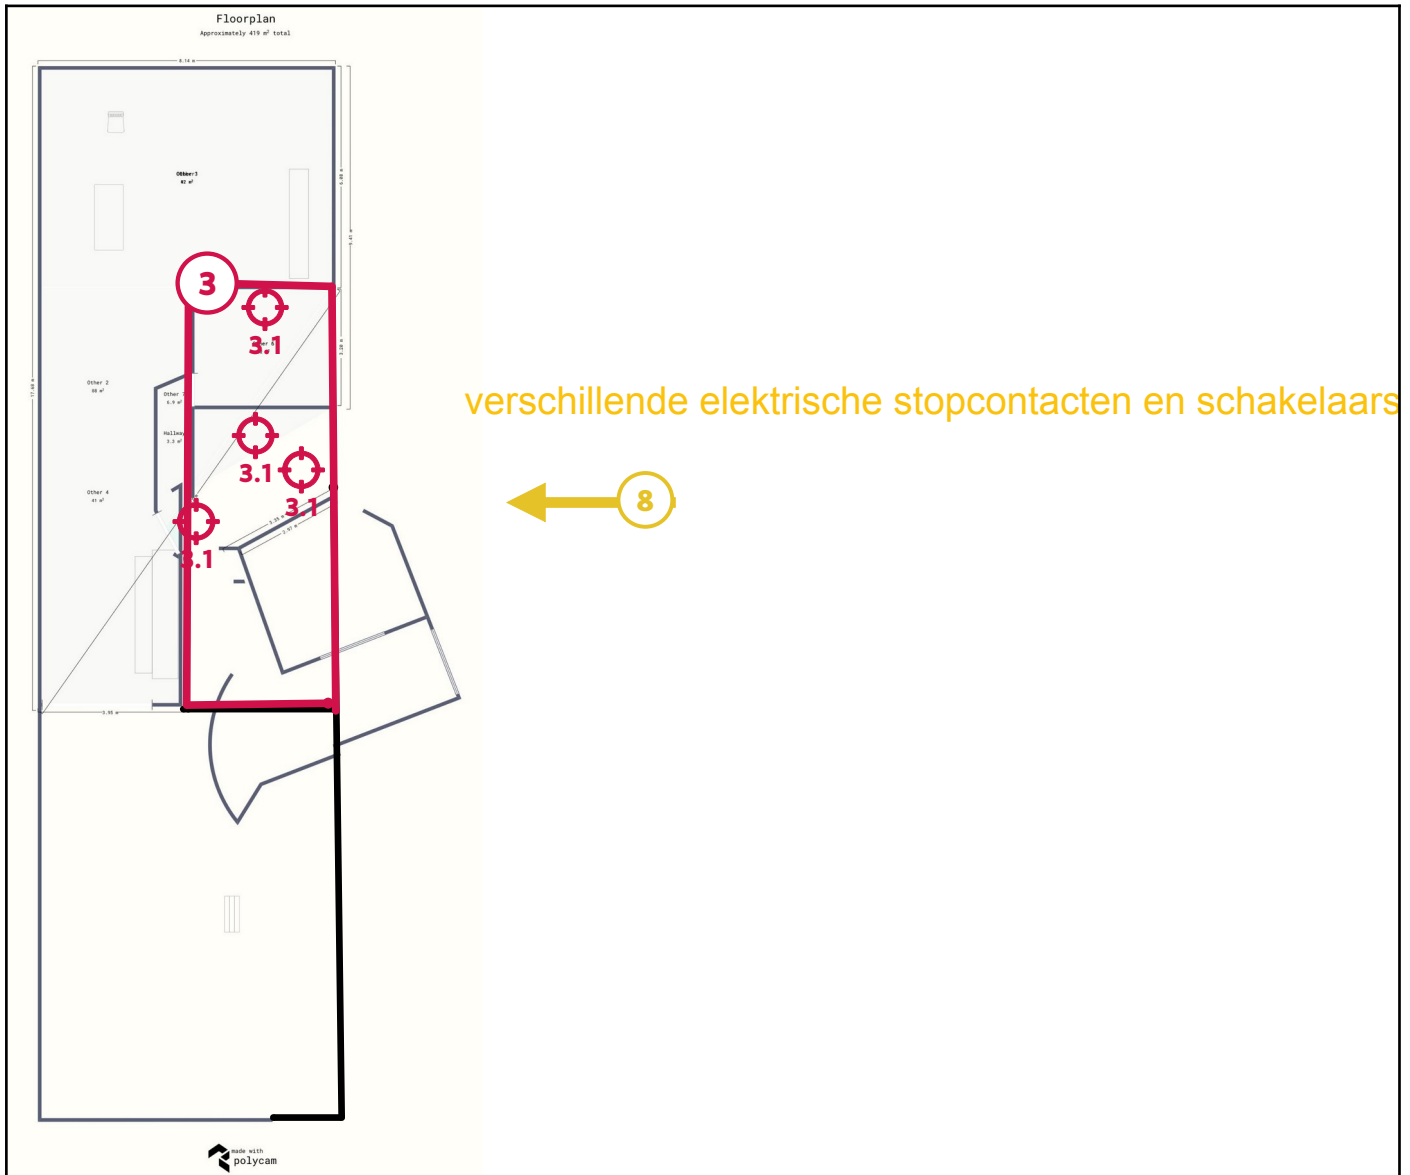
# Plan 1.1: Plan hangar

Beschrijving	Type	Actie
3. Pleisterwerk hangaar	Asbestmateriaal	Dringend maatregelen nemen
3.1 Code: 002	Mengmonster	-
8. Elektrische schakelaars/stopcontacten	Asbestmateriaal	Zorgvuldig beheren

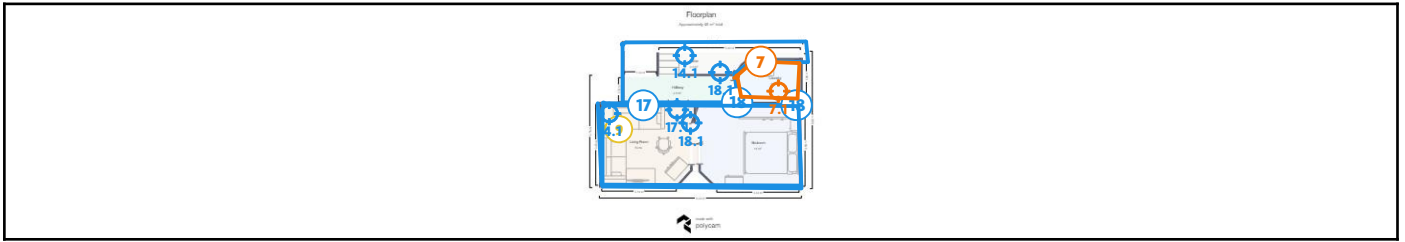
## Plan 1.2: Plan gelijkvloers

Beschrijving	Type	Actie
7. Platen keuken (gelijkvloers)	Asbestmateriaal	<b>Verwijderen</b>
7.1 Code: 007	Puntmonster	-
9. Verwarmingsknop	Asbestmateriaal	<b>Zorgvuldig beheren</b>
14. Pleisterwerk muren woongedeelte	Geen asbest	-
14.1 Code: 001	Mengmonster	-
17. Vloerzeil woongedeelte gelijkvloers (rechts)	Geen asbest	-
17.1 Code: 009	Puntmonster	-
18. Pleisterwerk plafond woongedeelte	Geen asbest	-
18.1 Code: 003	Mengmonster	-

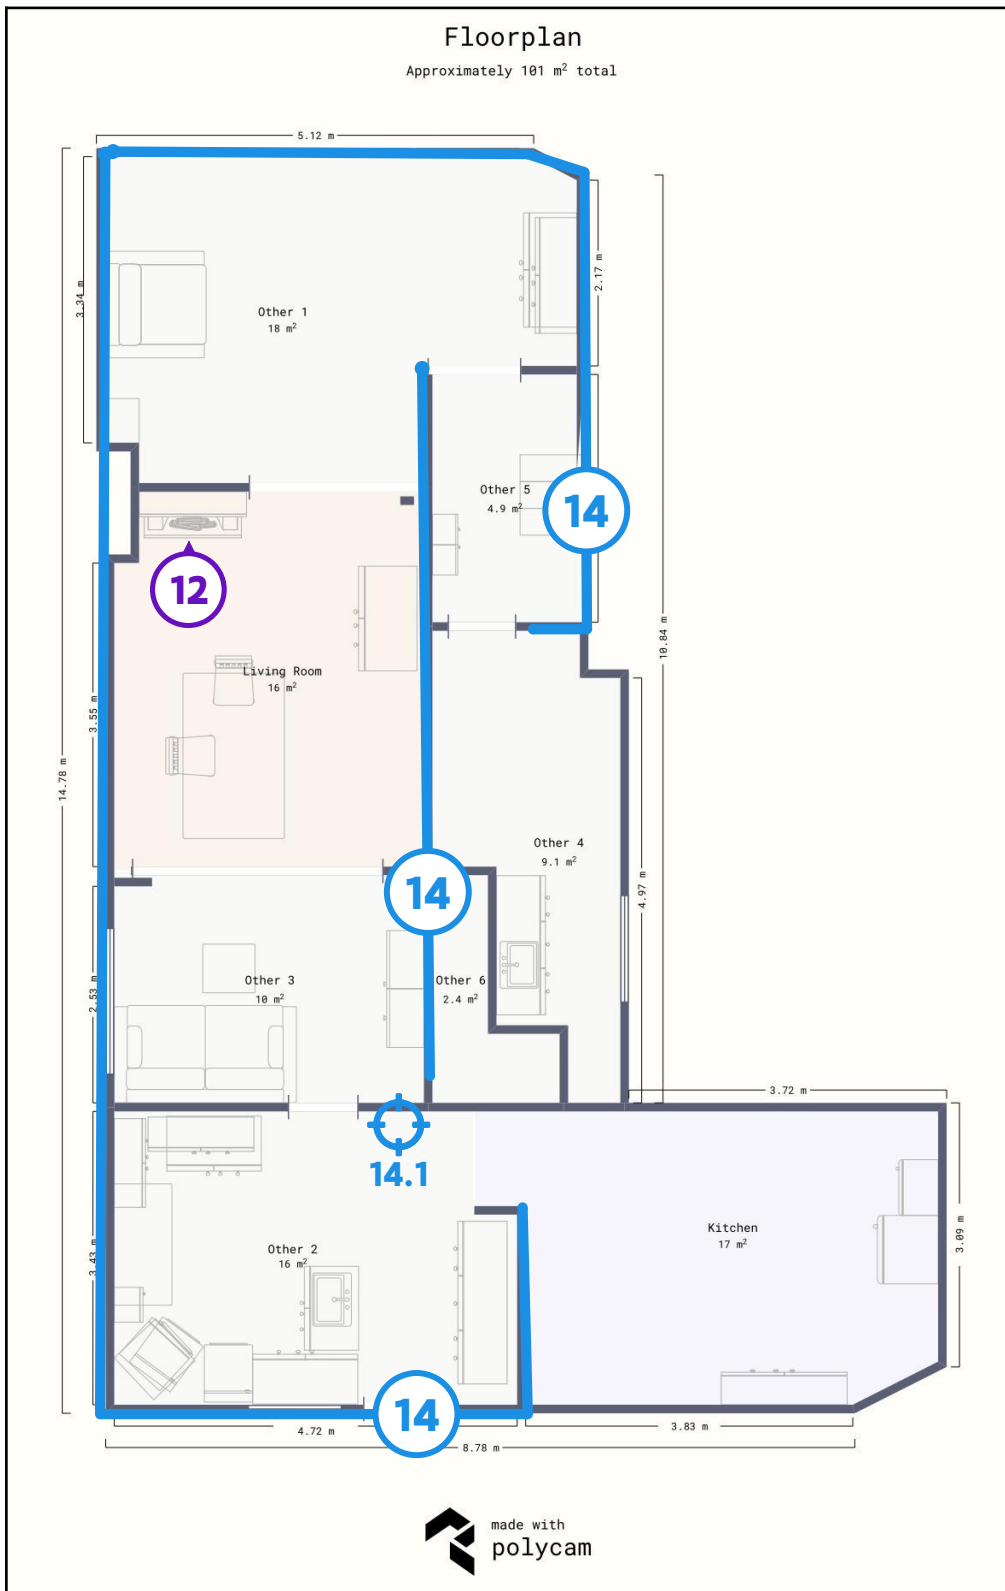
# Plan 1.3: Plan eerste verdiep

12. Kachel	Advies	-
14. Pleisterwerk muren woongedeelte	Geen asbest	-
14.1 Code: 001	Mengmonster	-

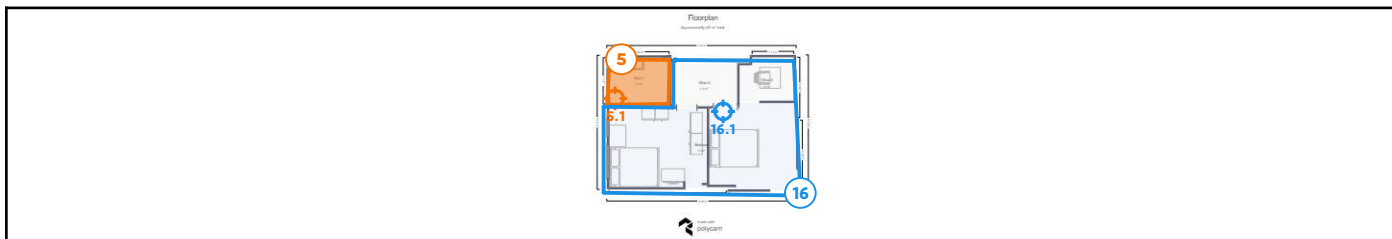
## Plan 1.4: Plan 2de verdiep

Beschrijving	Type	Actie
5. Vloertegel badkamer tweede verdieping	Asbestmateriaal	<a href="#">Verwijderen</a>
5.1 Code: 011	Puntmonster	-
16. Vloerzeil tweede verdieping	Geen asbest	-
16.1 Code: 010	Puntmonster	-

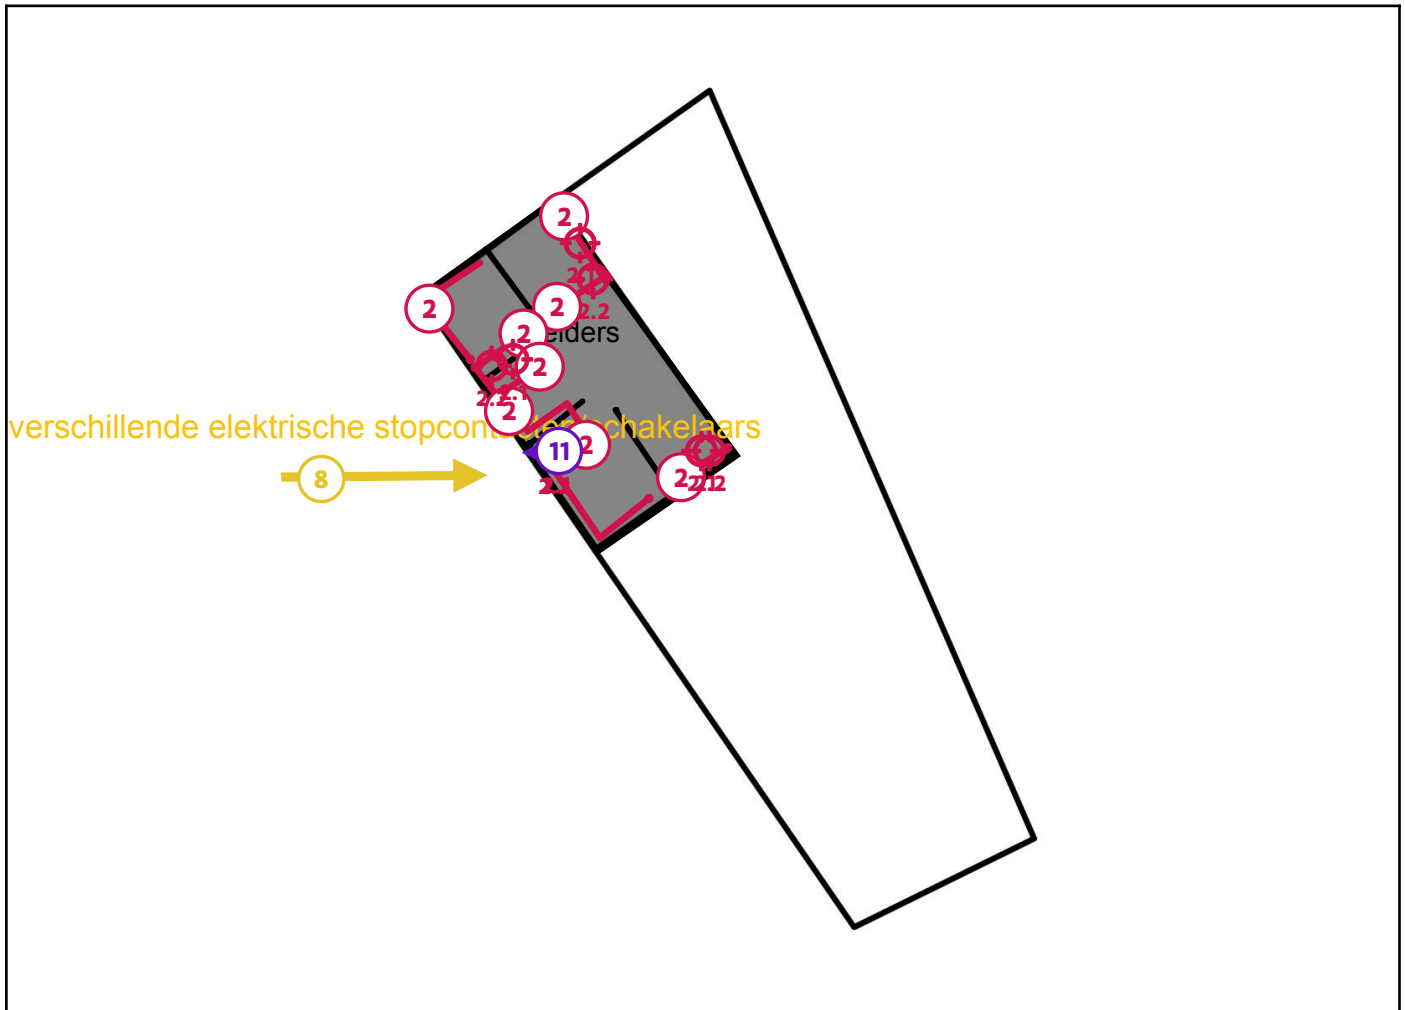
## Plan 1.5: plan kelder 1

Beschrijving	Type	Actie
2. Thermische isolatie rond verwarmingsbuizen	Asbestmateriaal	Dringend verwijderen
2.1 Code: 004	Mengmonster	-
2.2 Code: 005	Mengmonster	-
8. Elektrische schakelaars/stopcontacten	Asbestmateriaal	Zorgvuldig beheren
11. Verwarmingsketel	Advies	-

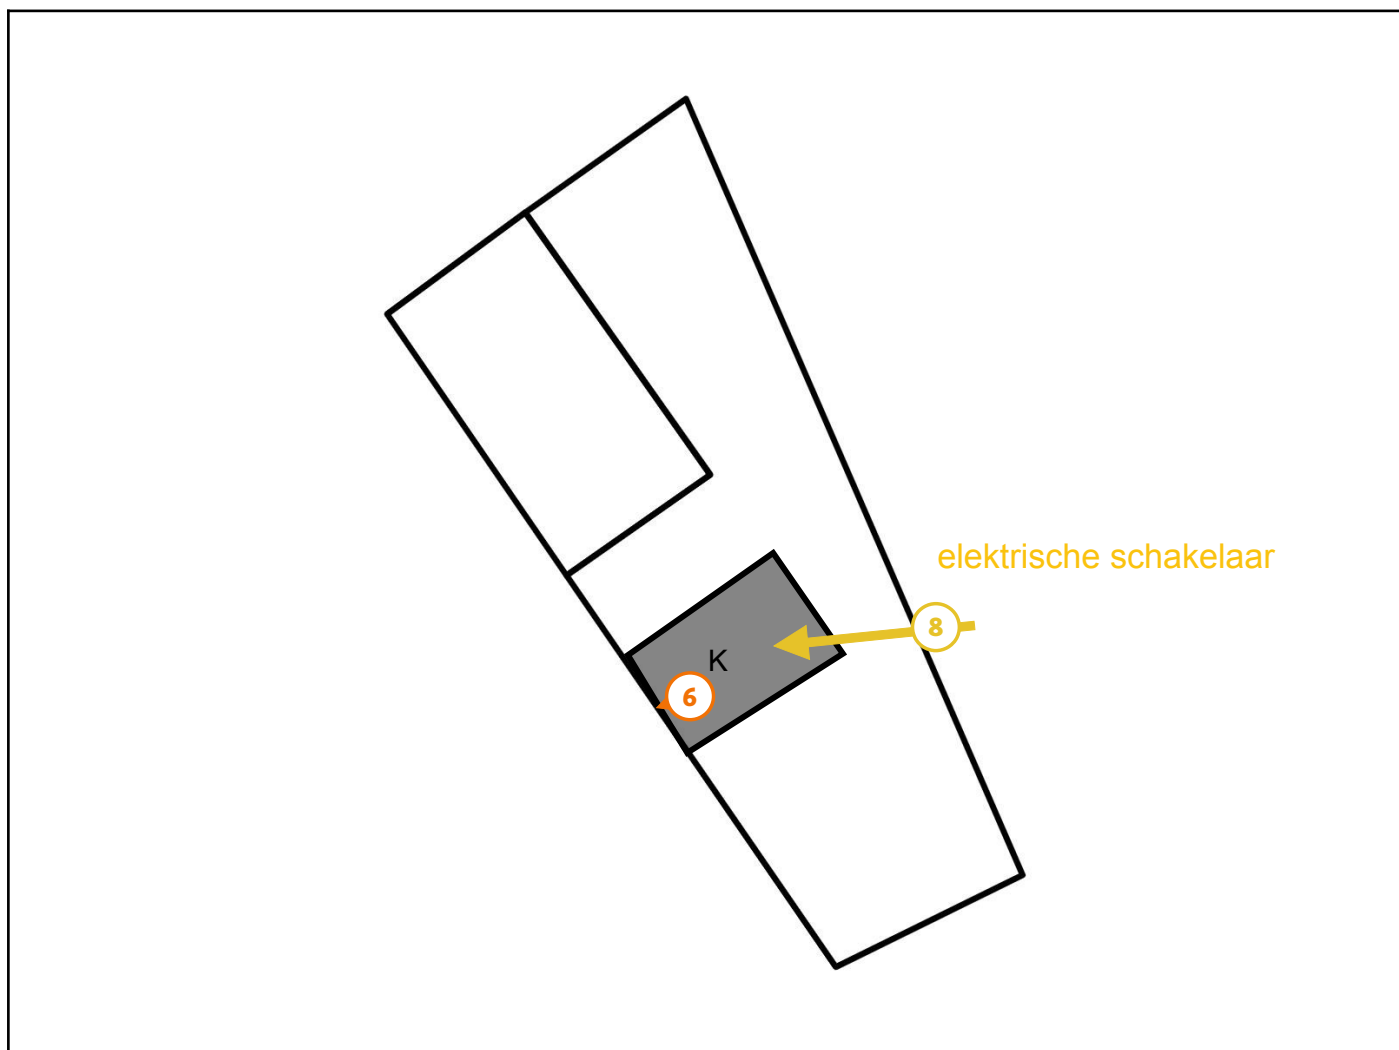
## Plan 1.6: plan kelder 2

Beschrijving	Type	Actie
6. Plaat elektriciteit	Asbestmateriaal	Verwijderen
8. Elektrische schakelaars/stopcontacten	Asbestmateriaal	Zorgvuldig beheren

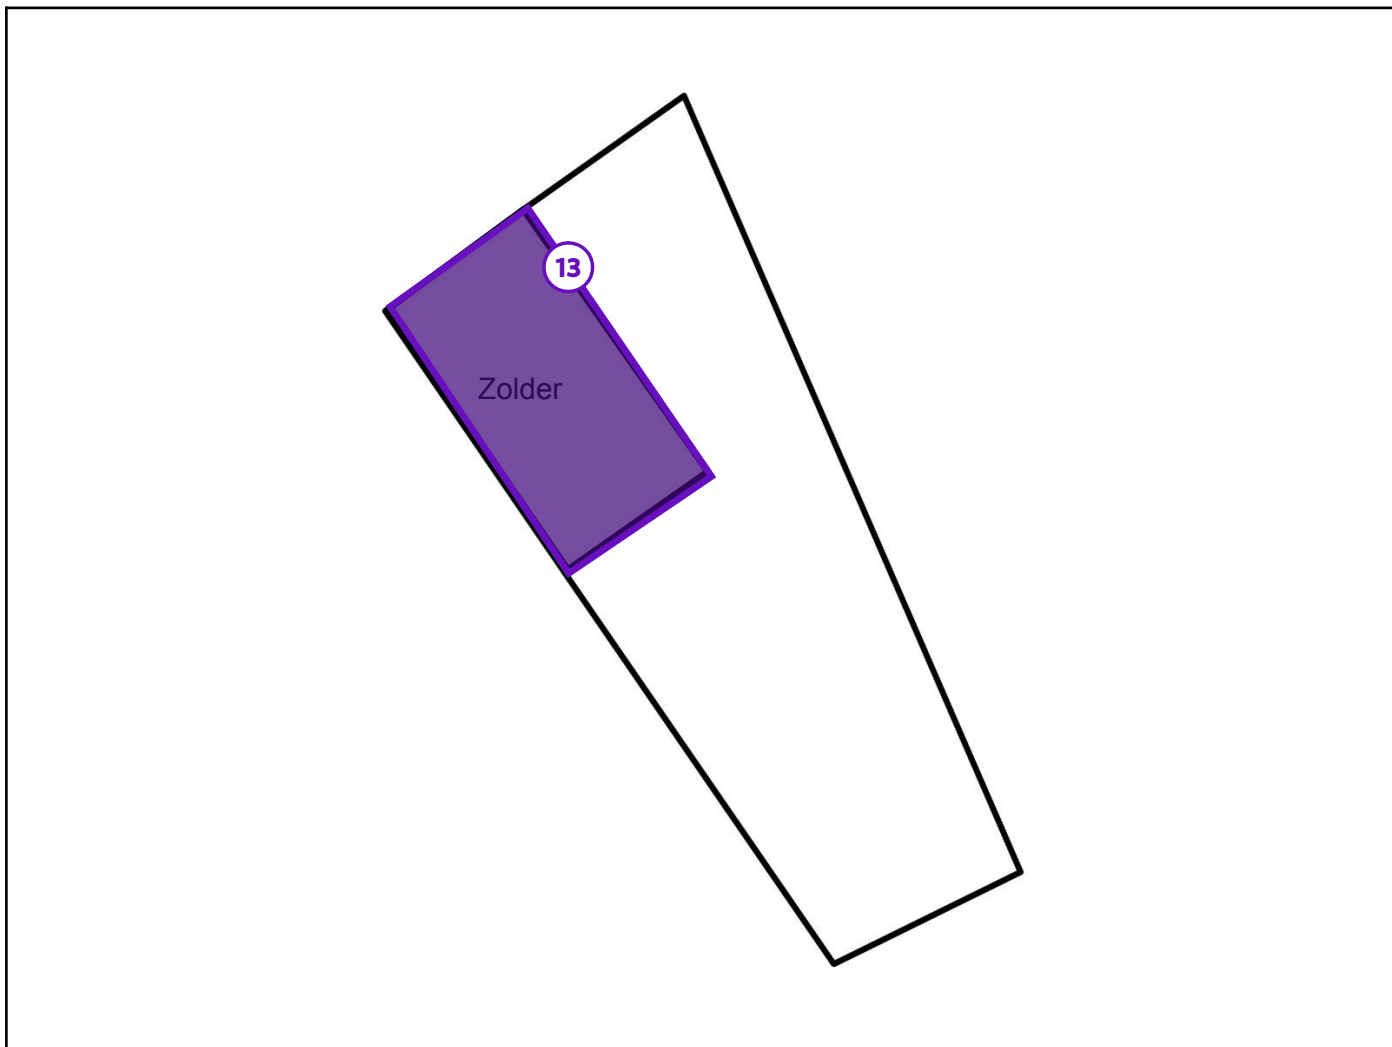
## Plan 1.7: plan zolder

Beschrijving	Type	Actie
13. Onderdak	Advies	-

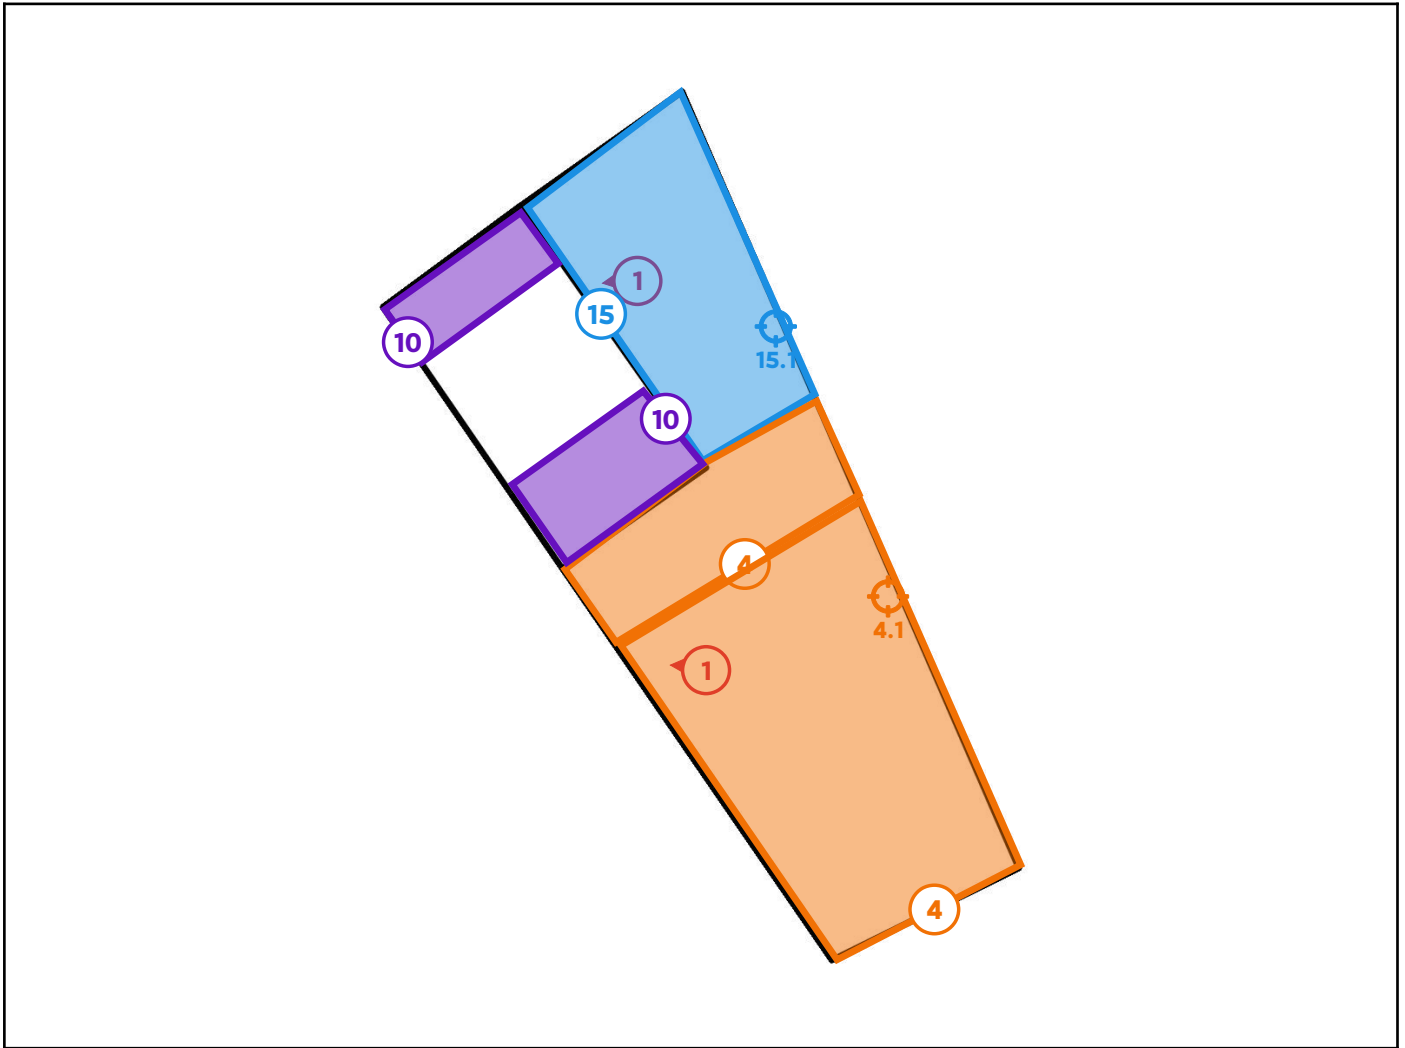
## Plan 1.8: plan daken

Beschrijving	Type	Actie
1. Bloempotten	Asbestmateriaal	Dringend verwijderen
4. Roofing platte daken achteraan	Asbestmateriaal	Verwijderen
4.1 Code: 006	Puntmonster	-
10. Plat dak (deel woning)	Beperking	-
15. roofing plat dak vooraan (hangaar)	Geen asbest	-
15.1 Code: 008	Puntmonster	-

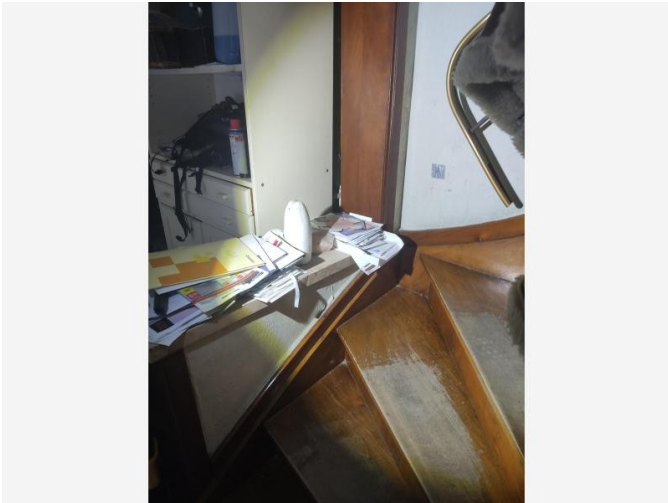
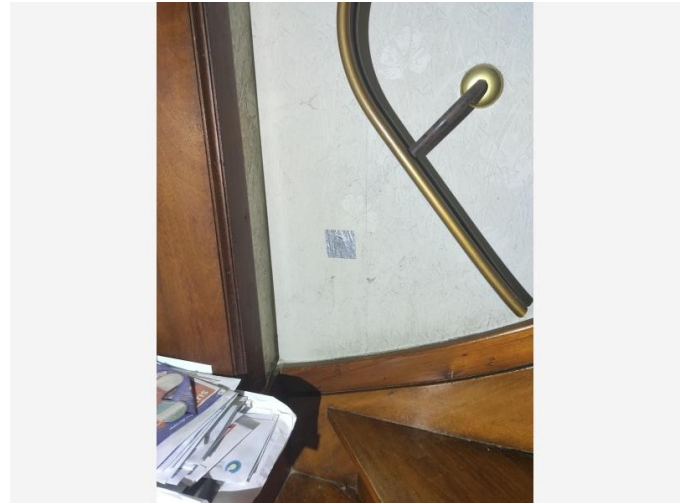
Geen asbest

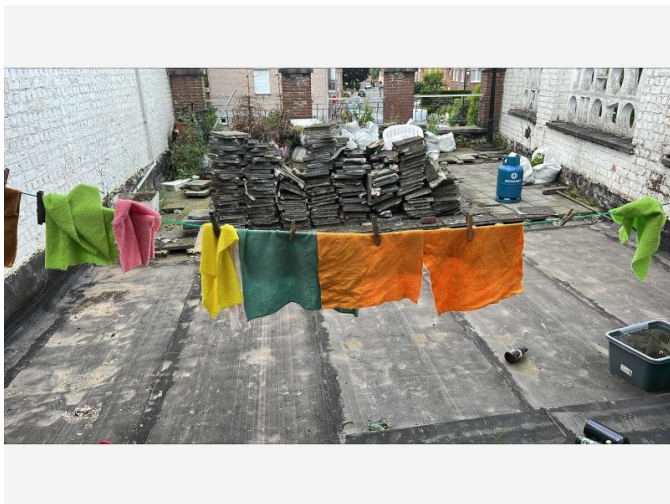
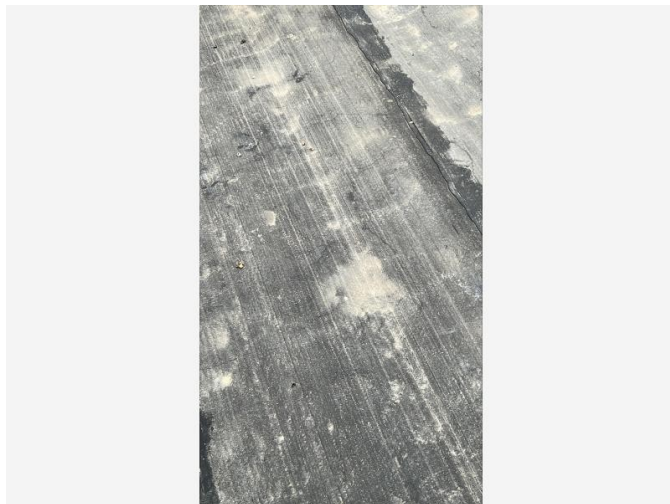
## Fiche 15: roofing plat dak vooraan (hangaar)

Geen asbest

<b>Beschrijving</b>	roofing plat dak vooraan (hangaar)
<b>Omgeving</b>	Buiten
<b>Primaire drager</b>	Plat dak
<b>Bindmiddel van materiaal</b>	Bitumen (roofing, teer, asfalt)
<b>Gebondenheid op basis van bindmiddel</b>	Hecht
<b>Hoeveelheid (oppervlakte - aantal)</b>	<ul style="list-style-type: none"><li>• 41,00 m<sup>2</sup> - 1 stuk</li></ul>
<b>Totale oppervlakte</b>	41,00 m <sup>2</sup>
<b>Identificatiemethode</b>	Vaststelling met monsternamen
<b>Destructieve handeling voor identificatie</b>	Nee

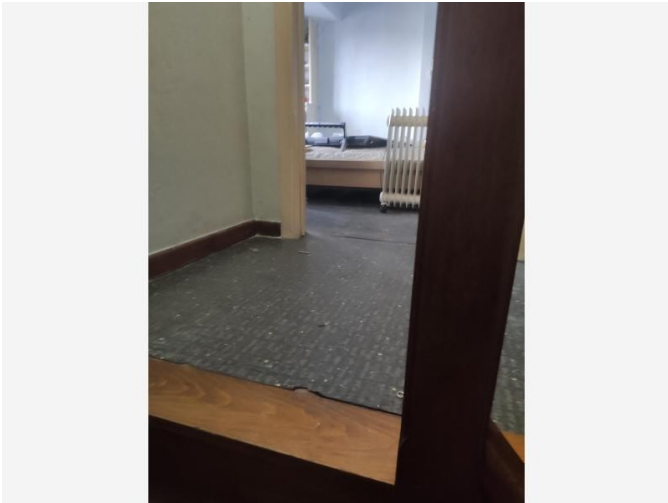
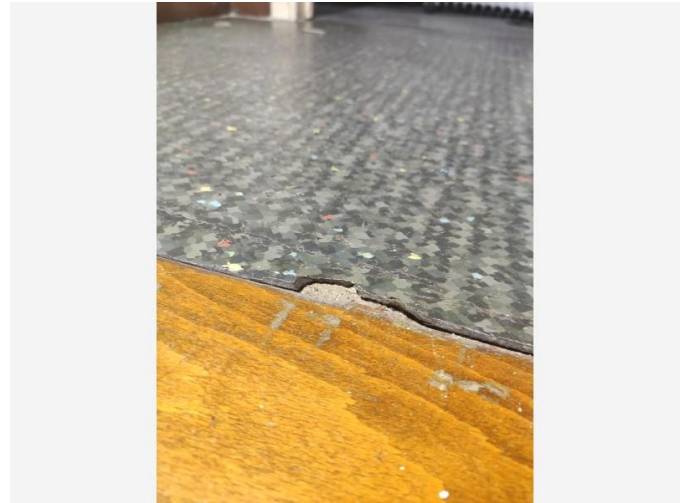
Beschrijving	Vloerzeil tweede verdieping
Omgeving	Binnen
Primaire drager	Vloer
Bindmiddel van materiaal	Kunststof of -hars
Gebondenheid op basis van bindmiddel	Hecht
Hoeveelheid (oppervlakte - aantal)	• 36,00 m <sup>2</sup> - 1 stuk
Totale oppervlakte	36,00 m <sup>2</sup>
Identificatiemethode	Vaststelling met monsternamen
Destructieve handeling voor identificatie	Nee

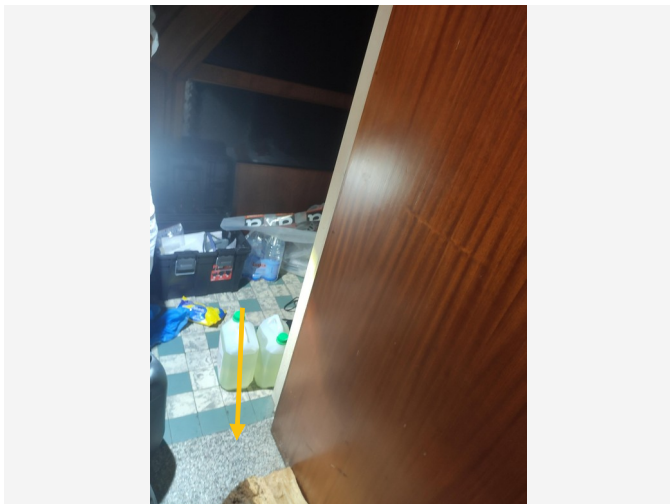
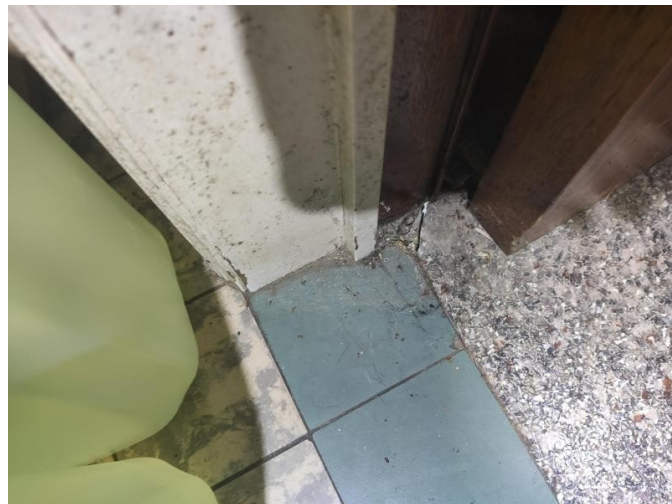
Beschrijving	Vloerzeil woongedeelte gelijkvloers (rechts)
Omgeving	Binnen
Primaire drager	Vloer
Bindmiddel van materiaal	Kunststof of -hars
Gebondenheid op basis van bindmiddel	Hecht
Hoeveelheid (oppervlakte - aantal)	• 27,00 m <sup>2</sup> - 1 stuk
Totale oppervlakte	27,00 m <sup>2</sup>
Identificatiemethode	Vaststelling met monsternamen
Destructieve handeling voor identificatie	Nee
