Asbestinventarisatetest

Bruisbeke 35, 9520 Sint-Lievens-Houtem

Attestnummer : 20240627-000518.000

Niet-asbestveilig

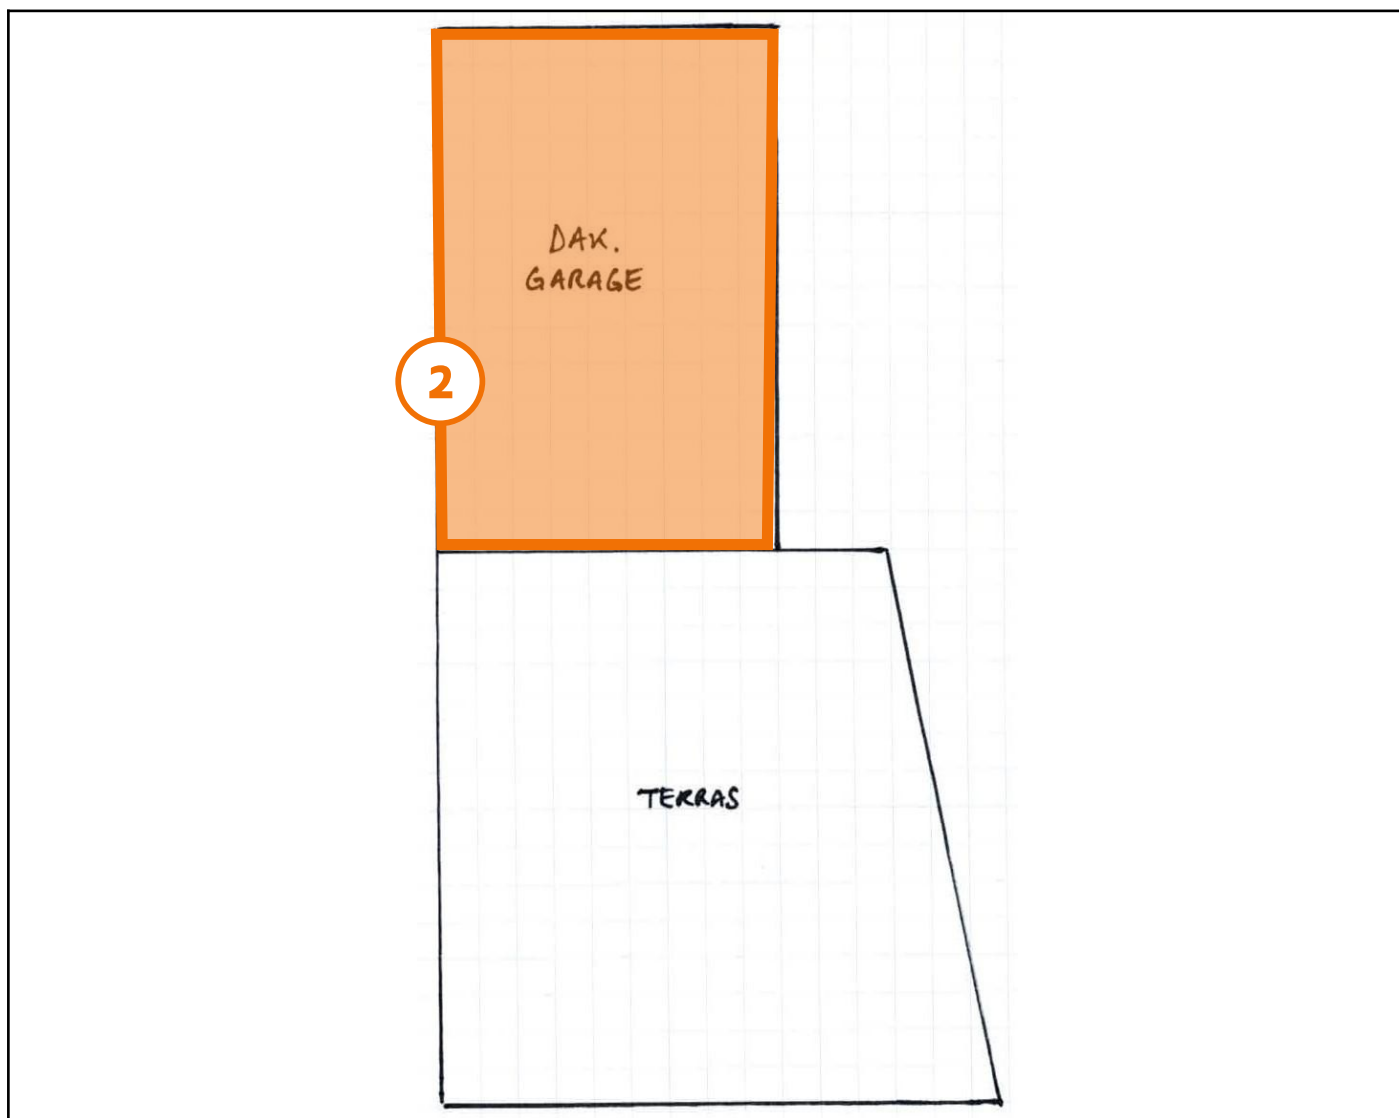
Plan 1.6: Sint-Lievens-Houtem - Bruisbeke 35 - Dak garage +

| Beschrijving | Type | Actie |
|---|---|---|
| 2. Roofing | Asbestmateriaal | Verwijderen |

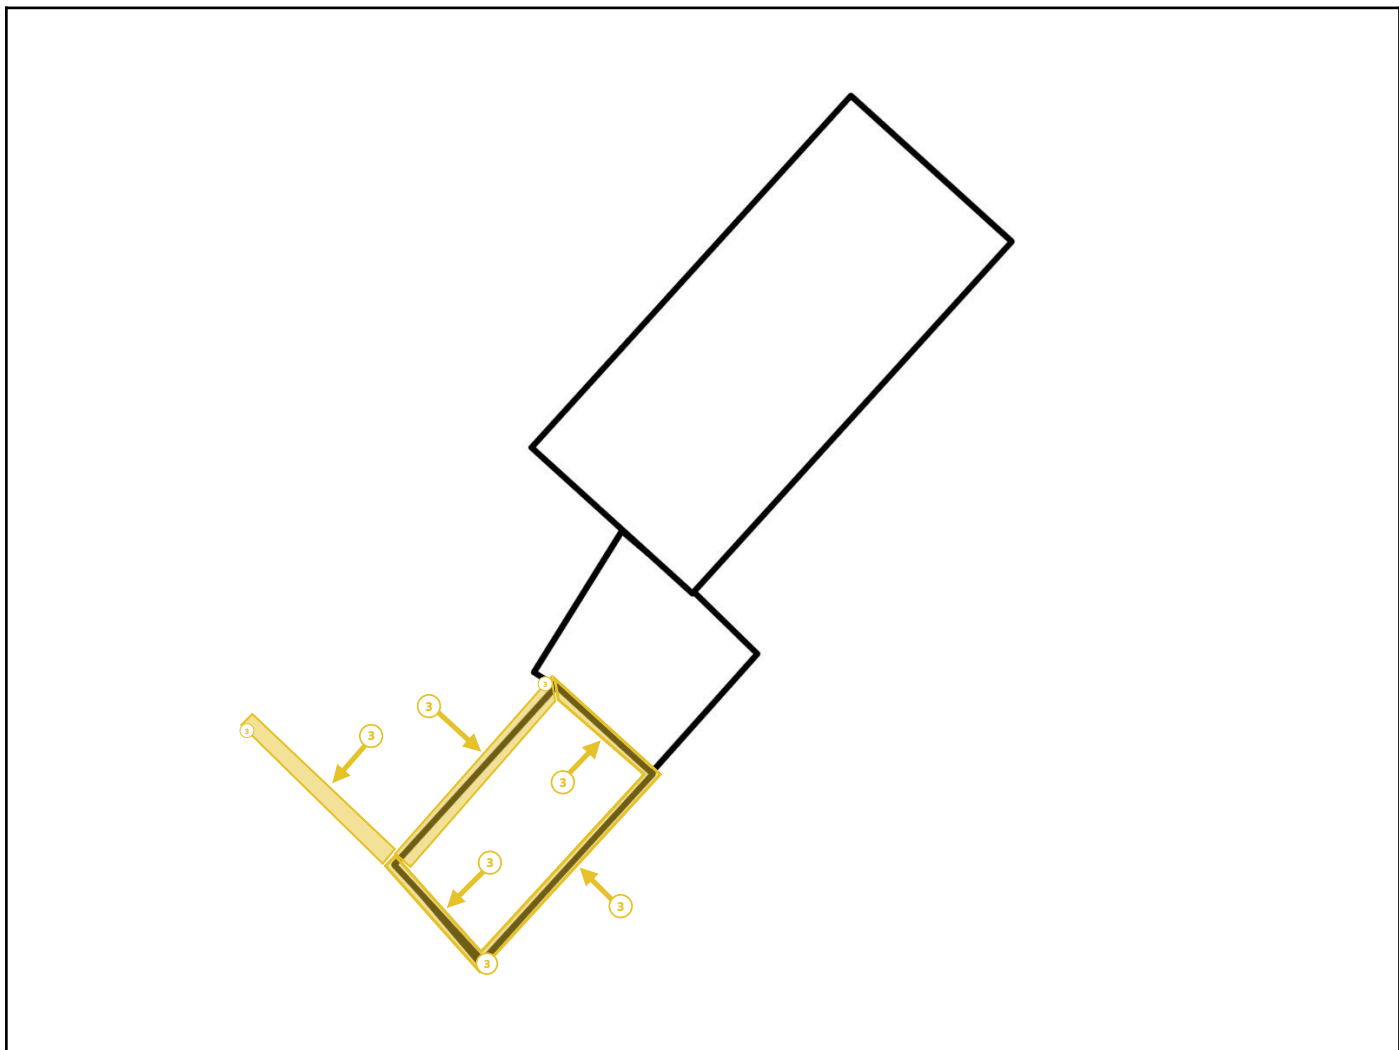
Plan 1.7: Bijgebouw plan

| Beschrijving | Type | Actie |
|---|---|---|
| 3. Dekstenen | Asbestmateriaal | Zorgvuldig beheren |
