Asbestinventarisatetest

Melegemstraat 12, 9750 Kruisem

Attestnummer : 20230720-000439.000

Uitgegeven op : 20.07.2023

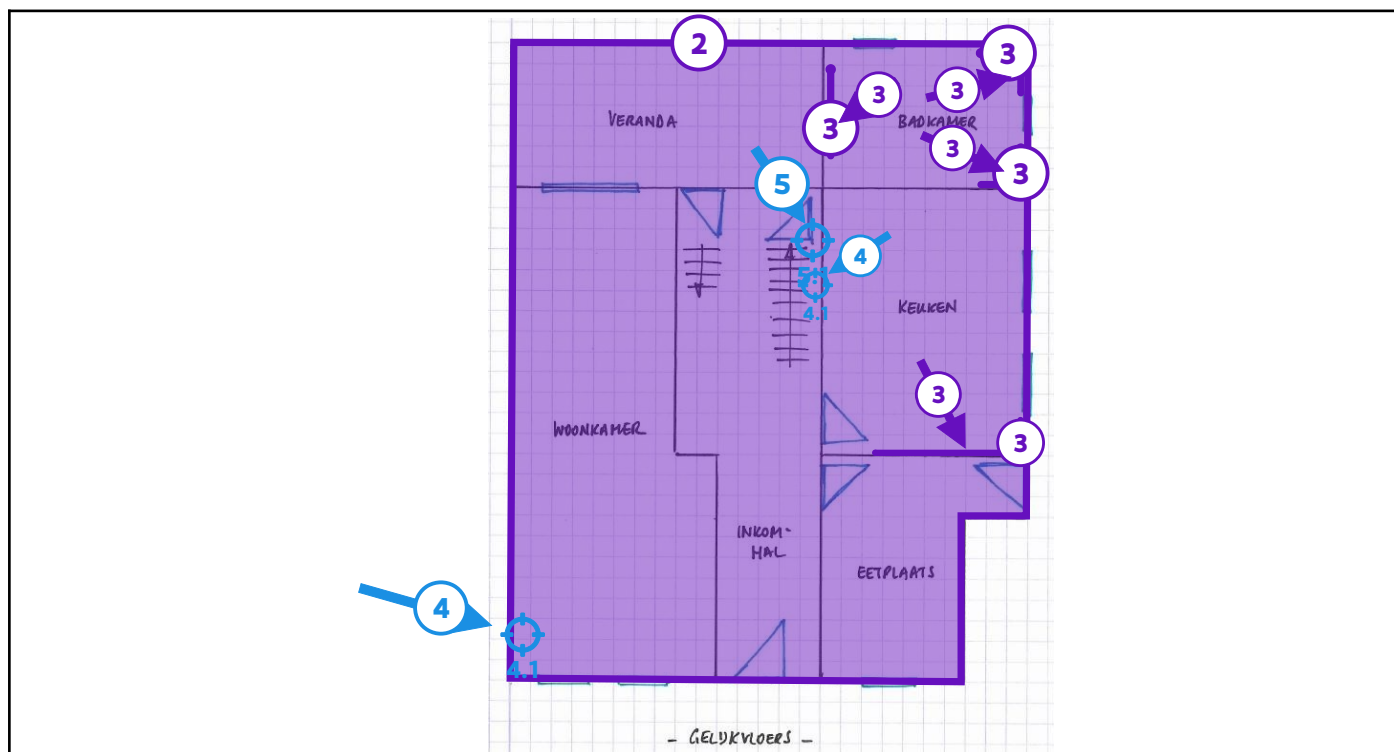
Plan 1.1: Kruisem - Melegemstraat woning gelijkvloers

Beschrijving	Type	Actie
2. Hechtingslaag vloertegels	Advies	-
3. Hechtingslaag wandtegels	Advies	-
4. Pleisterwerk Muren	Geen asbest	-
4.1 Code: MM01	Mengmonster	-
5. Pleisterwerk Plafond	Geen asbest	-
5.1 Code: MM02	Mengmonster	-

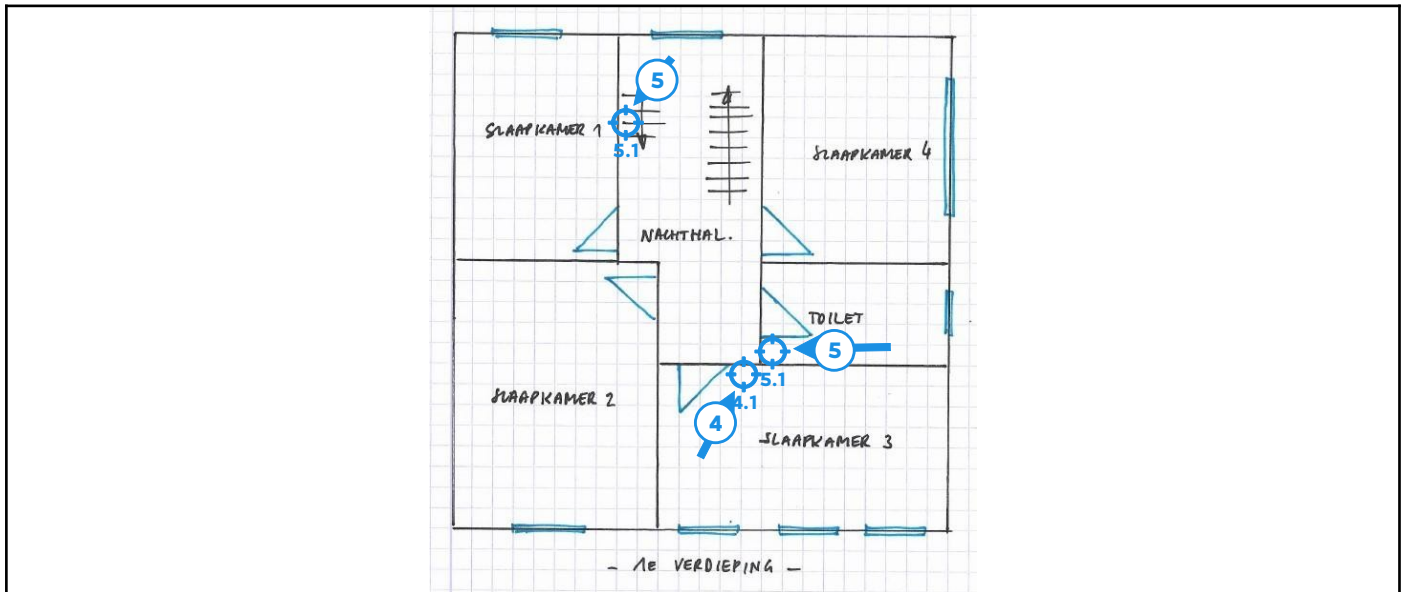
Plan 1.2: Kruisem - Melegemstraat woning 1e verdieping

Beschrijving	Type	Actie
4. Pleisterwerk Muren	Geen asbest	-
4.1 Code: MM01	Mengmonster	-
5. Pleisterwerk Plafond	Geen asbest	-
5.1 Code: MM02	Mengmonster	-
