Asbestinventarisatetest

Wettersesteenweg 90B, 9521 Sint-Lievens-Houtem

Attestnummer : 20240920-000445.000

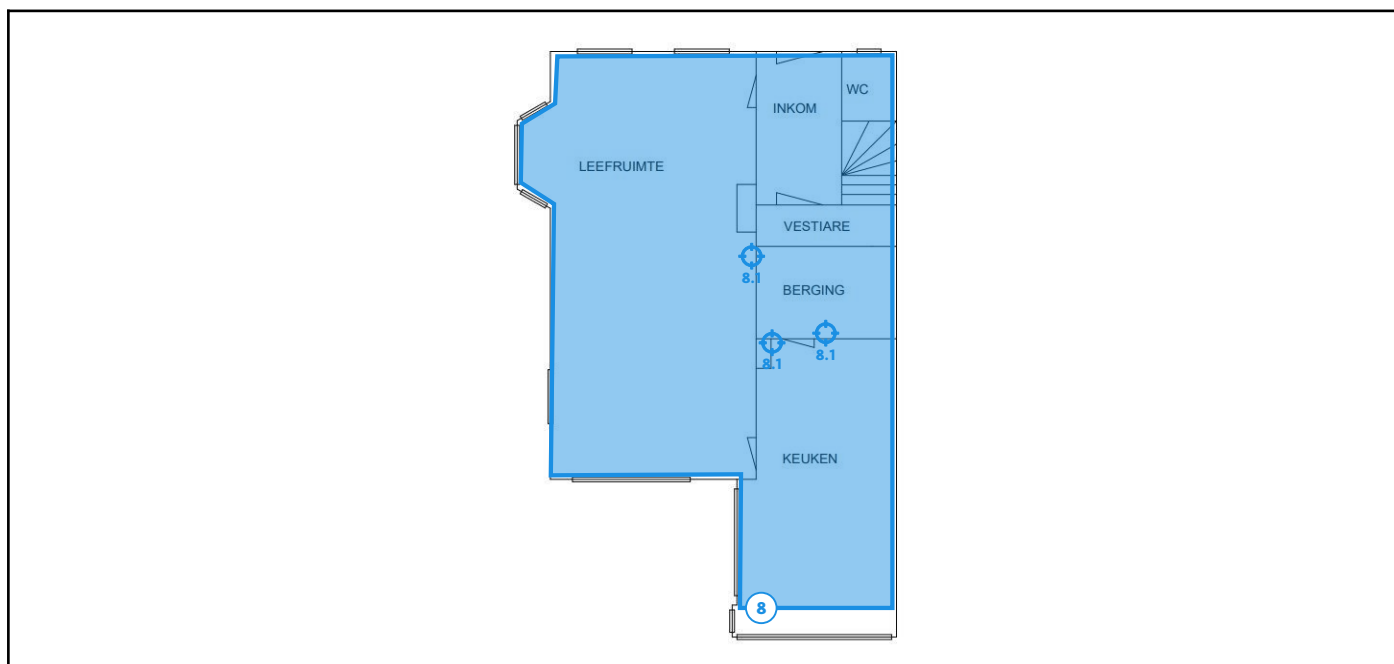
Plan 1.2: Gelijkvloers_plafond

Beschrijving	Type	Actie
8. Pleisterwerk plafond	Geen asbest	-
8.1 Code: 90B2	Mengmonster	-

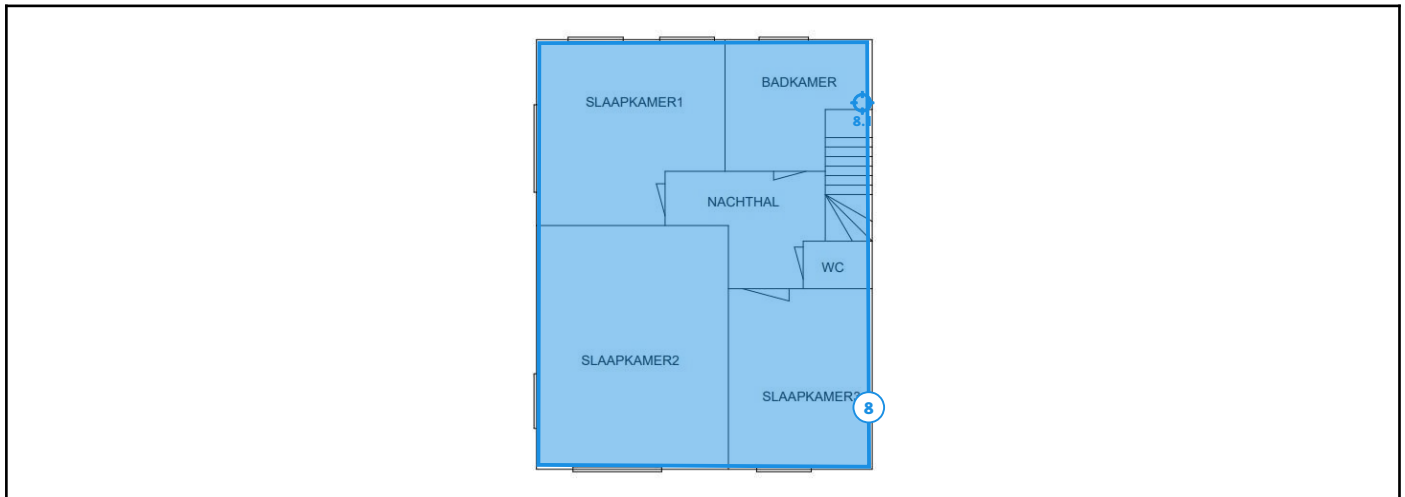
Plan 1.4: Verdiepingsplan_plafond

Beschrijving	Type	Actie
8. Pleisterwerk plafond	Geen asbest	-
8.1 Code: 90B2	Mengmonster	-
