Asbestinventarisatetest

Stationsstraat 75, 8552 Zwevegem

Attestnummer : 20230505-000275.000

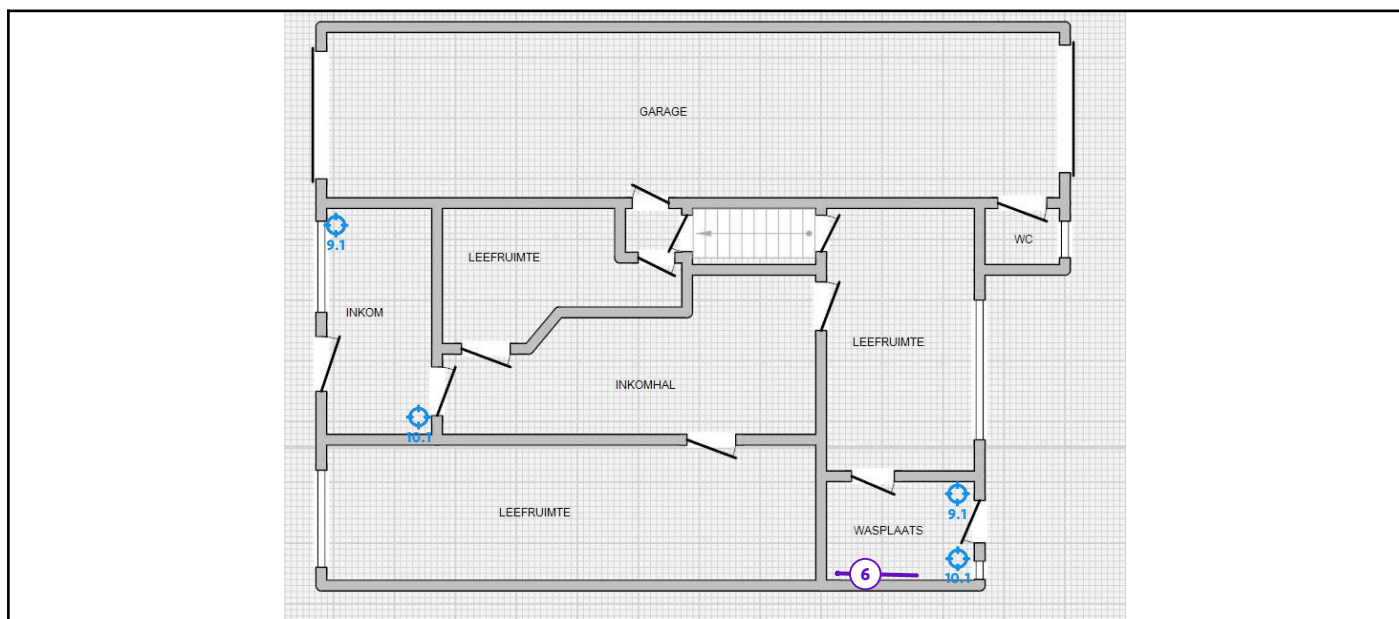
Plan 1.1: Plan gelijkvloers

Beschrijving	Type	Actie
6. Lijm faience wasplaats	Advies	-
9. Pleisterwerk muren	Geen asbest	-
9.1 Code: 202303008266/04	Mengmonster	-
10. Pleisterwerk plafond	Geen asbest	-
10.1 Code: 202303008266/05	Mengmonster	-

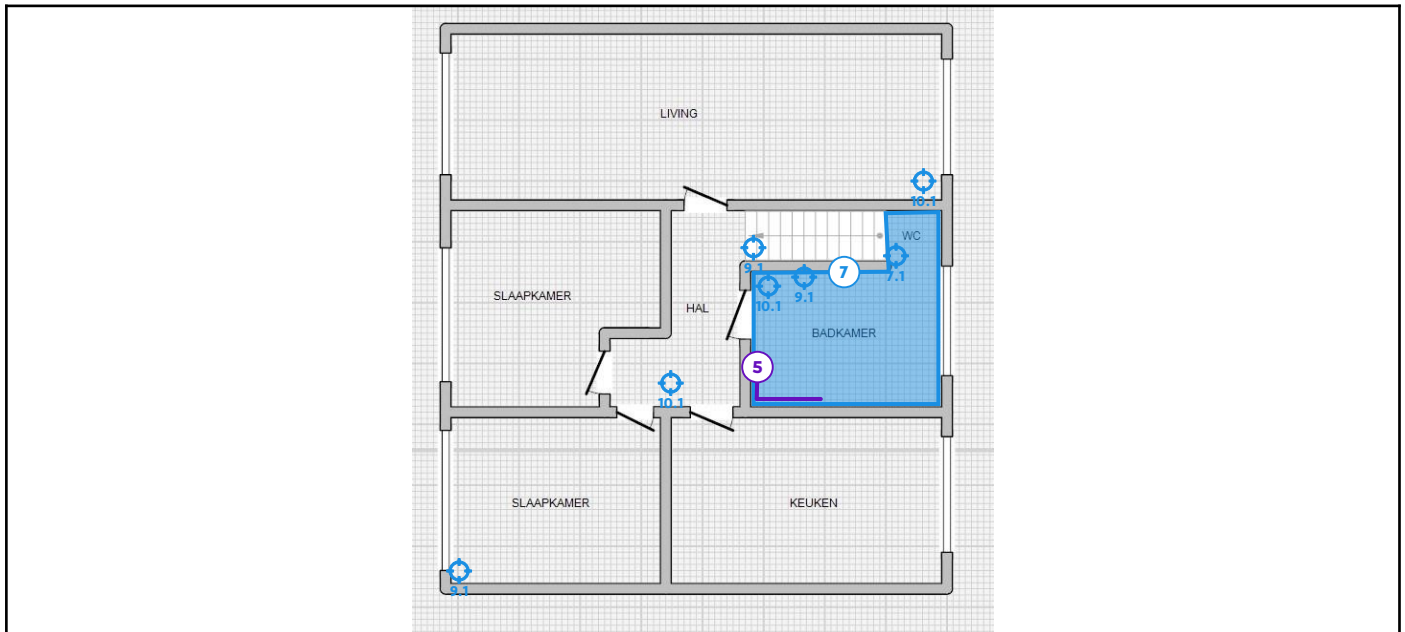
Plan 1.2: Plan 1e verdieping

Beschrijving	Type	Actie
5. Lijm faience badkamer	Advies	-
7. Vinylvloer + lijm badkamer	Geen asbest	-
7.1 Code: 202303008266/03	Puntmonster	-
9. Pleisterwerk muren	Geen asbest	-
9.1 Code: 202303008266/04	Mengmonster	-
10. Pleisterwerk plafond	Geen asbest	-
10.1 Code: 202303008266/05	Mengmonster	-
