Asbestinventarisatetest

Eindeken 6, 9970 Kaprijke

Attestnummer : 20240611-000204.000

Niet-asbestveilig

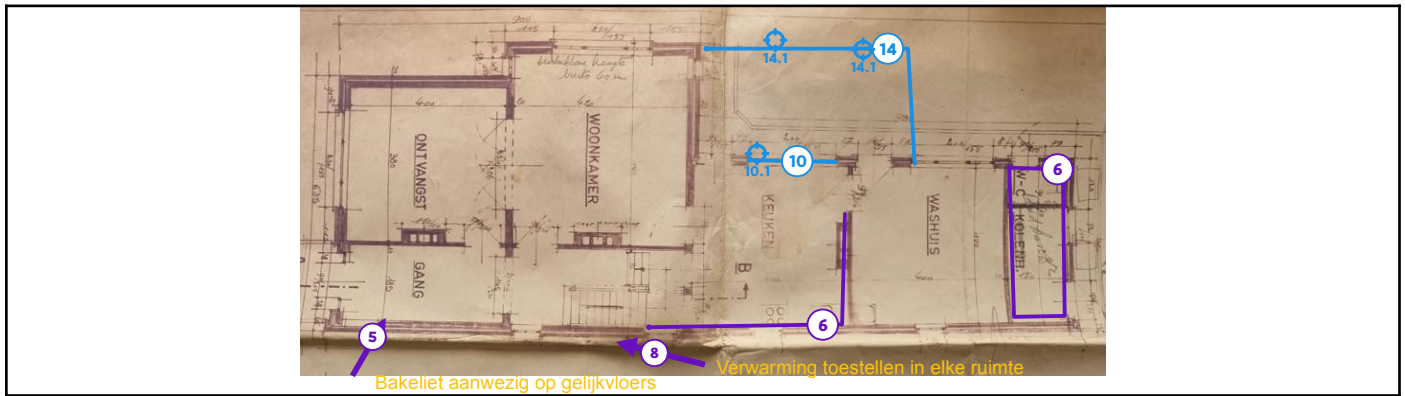
Plan 1.1: Woning plan Gelijkvloers

Beschrijving	Type	Actie
5. Bakeliet - elektriciteit	Advies	-
6. Tegels keuken en badkamer	Advies	-
8. Decentrale kachels	Advies	-
10. Mastiek beglazing niet asbesthoudend Houten raam keuken	Geen asbest	-
10.1 Code: MM04	Puntmonster	-
14. Mastiek beglazing niet asbesthoudend Veranda	Geen asbest	-
14.1 Code: MM03	Puntmonster	-

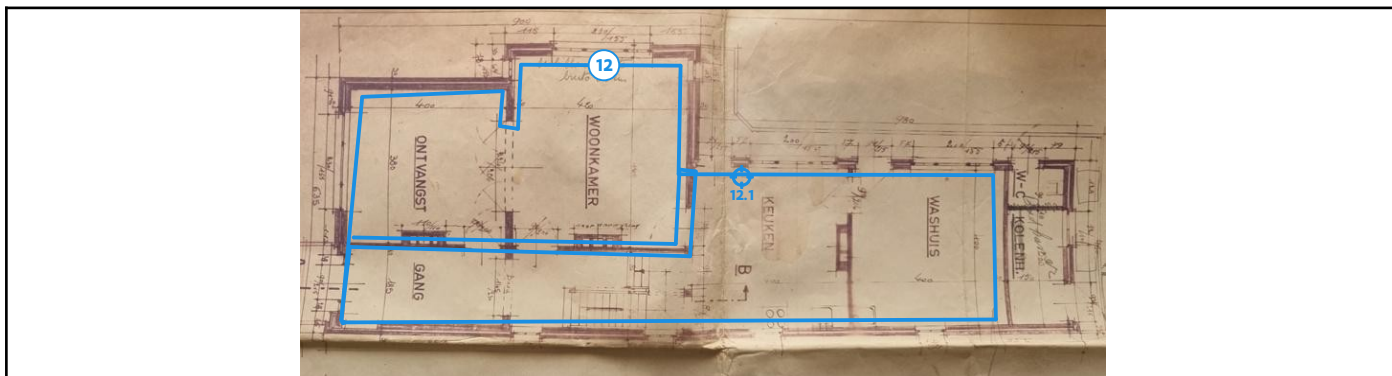
Plan 1.5: Woning plan Gelijkvloers Muur

Beschrijving	Type	Actie
12. Pleisterwerk Muur	Geen asbest	-
12.1 Code: MM01	Mengmonster	-

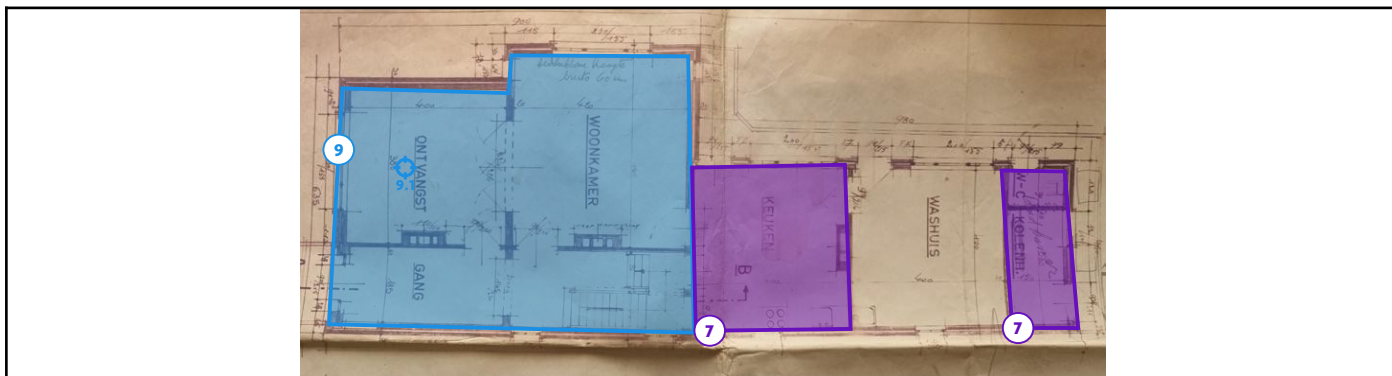
Plan 1.6: Woning plan Gelijkvloers Plafond

Beschrijving	Type	Actie
7. Plafond plaatmateriaal	Advies	-
9. Pleisterwerk Plafond	Geen asbest	-
9.1 Code: MM02	Mengmonster	-

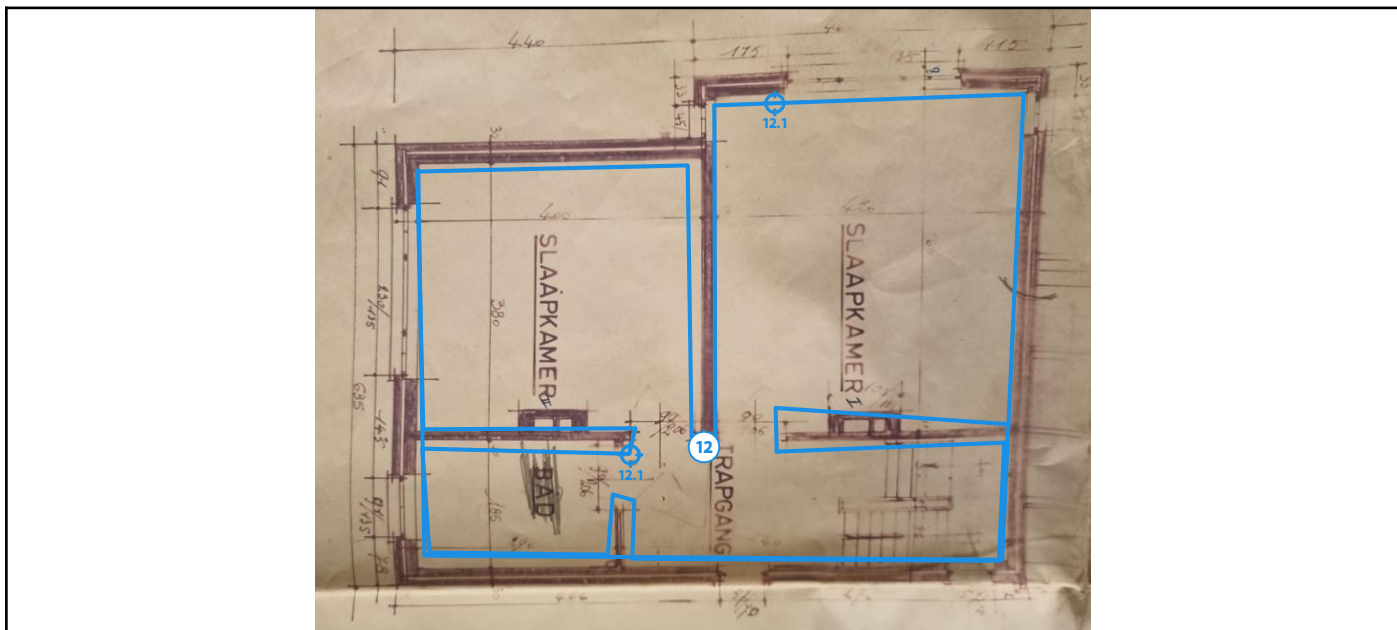
Plan 1.7: Woning plan 1ste verdiep Muur

Beschrijving	Type	Actie
12. Pleisterwerk Muur	Geen asbest	-
12.1 Code: MM01	Mengmonster	-

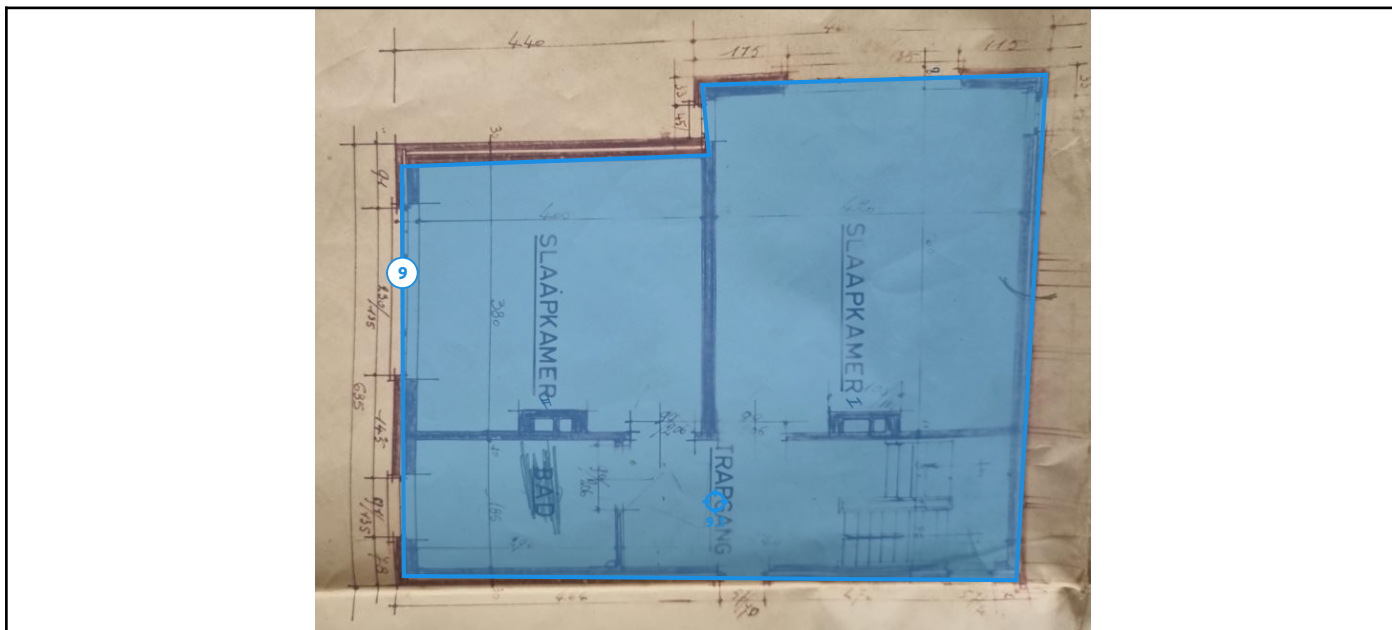
Plan 1.8: Woning plan 1ste verdiep Plafond

Beschrijving	Type	Actie
9. Pleisterwerk Plafond	Geen asbest	-
9.1 Code: MM02	Mengmonster	-

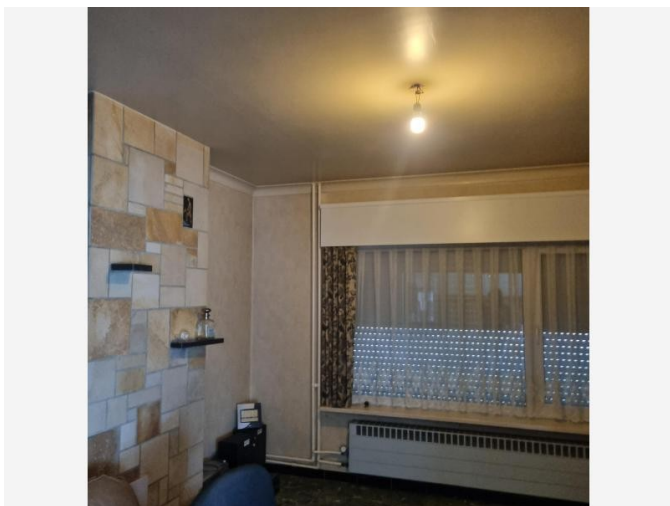
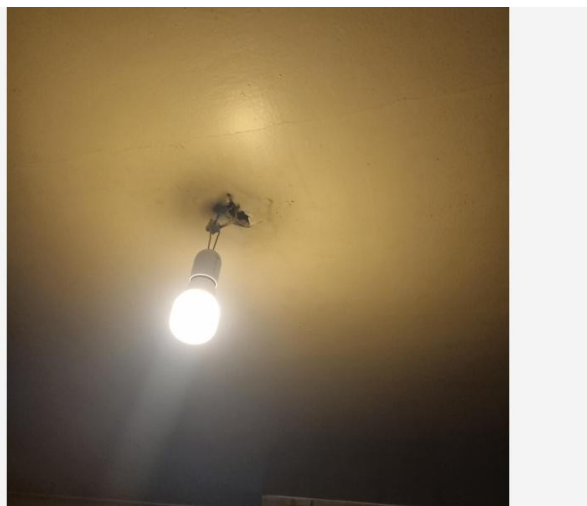
Geen asbest

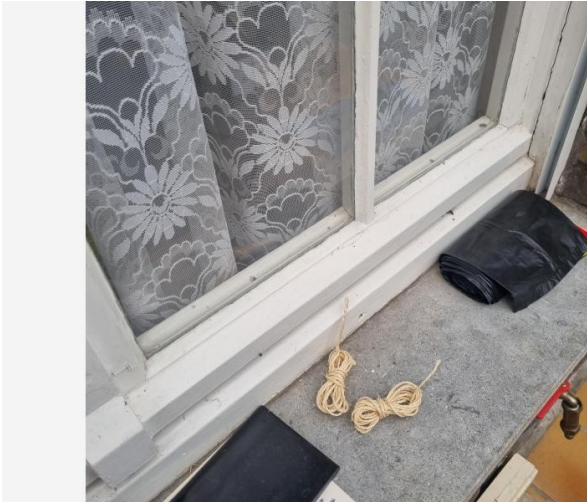
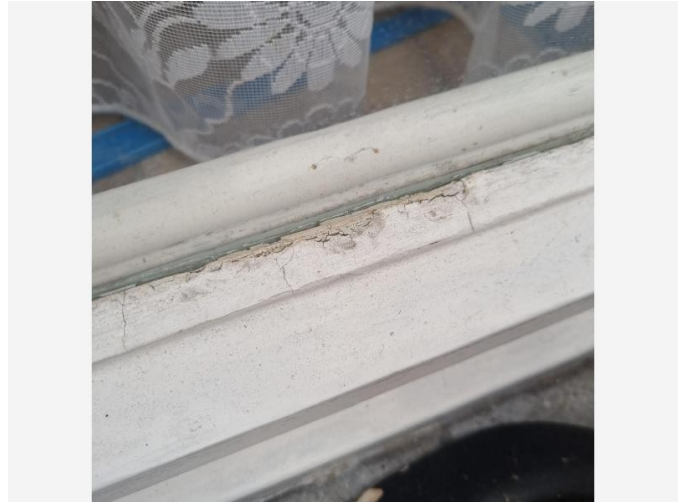
Fiche 10: Mastiek beglazing niet asbesthoudend Houten raam keuken

Geen asbest

Beschrijving	Mastiek beglazing niet asbesthoudend Houten raam keuken
Omgeving	Grenst aan binnen- en buitenlucht
Primaire drager	Wandopening verticaal (raam, deur, ...)

Bindmiddel van materiaal	Kitten, mastiek, pasta
Gebondenheid op basis van bindmiddel	Hecht
Hoeveelheid (gewicht - aantal)	• 0,20 kg - 1 stuk
Totaal gewicht	0,20 kg
Identificatiemethode	Vaststelling met monstername
Destructieve handeling voor identificatie	Nee
Opmerking	De hoeveelheid is een indicatie..

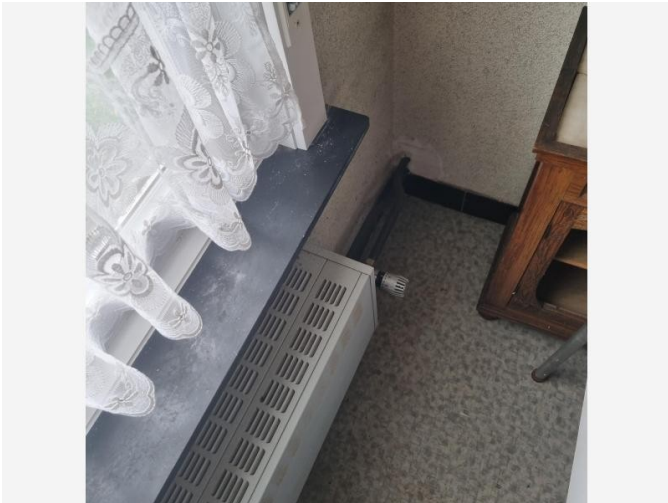
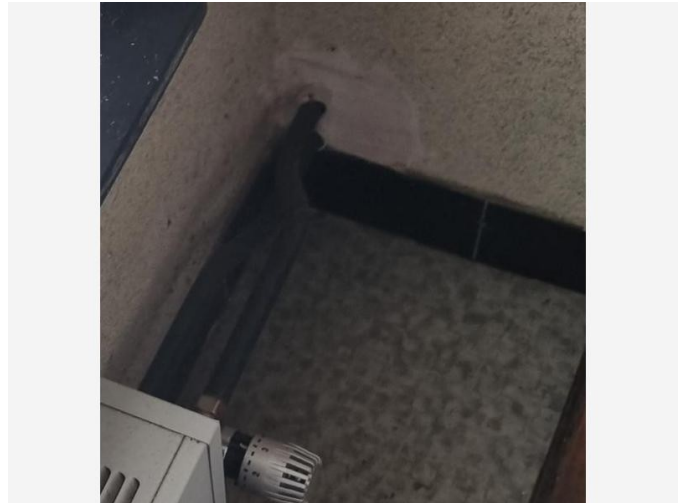
Beschrijving	Vloerzeil 1ste verdiep
Omgeving	Binnen
Primaire drager	Vloer
Bindmiddel van materiaal	Karton - papier - viltachtig

Gebondenheid op basis van bindmiddel	Niet-hechtgebonden
Hoeveelheid (oppervlakte - aantal)	• 90,00 m ² - 1 stuk
Totale oppervlakte	90,00 m ²
Identificatiemethode	Vaststelling met monstername
Destructieve handeling voor identificatie	Nee

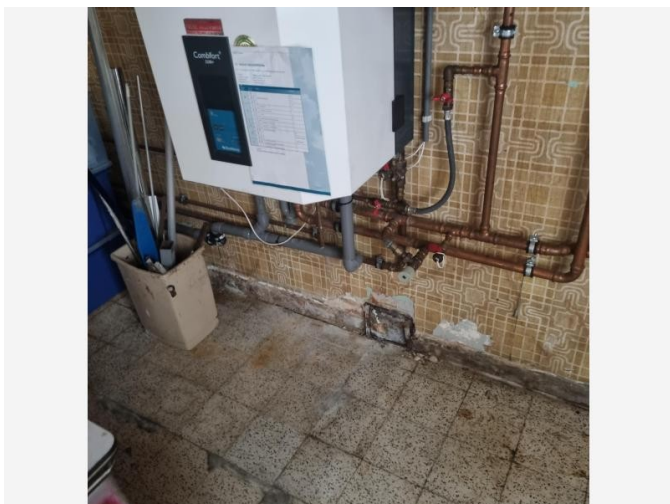
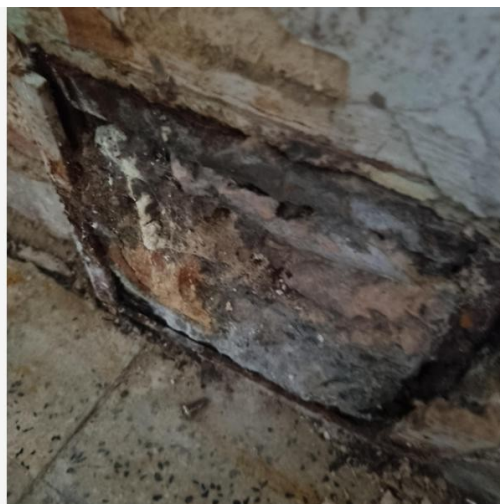
Beschrijving	Pleisterwerk Muur
Omgeving	Binnen
Primaire drager	Binnenwand

Bindmiddel van materiaal	Gips - kalk
Gebondenheid op basis van bindmiddel	Niet-hechtgebonden
Hoeveelheid (oppervlakte - dikte - aantal)	• 130,23 m ² - 1,00 cm - 1 stuk
Totaal volume	1,302 m ³
Identificatiemethode	Vaststelling met monstername
Destructieve handeling voor identificatie	Nee
Opmerking	<p>Hal: pleisterwerk aanwezig - staalname op eerste verdiep bij de deur slaapkamer vooraan</p> <p>verblijfsruimte: pleisterwerk aanwezig - staalname bij slaapkamer op 1ste verdiep achterzijde</p> <p>natte ruimte: badkamer is volledige betegeling - staalname in de keuken bij radiator</p> <p>Stooklokaal: pleisterwerk aanwezig - staalname bij de ketel</p>

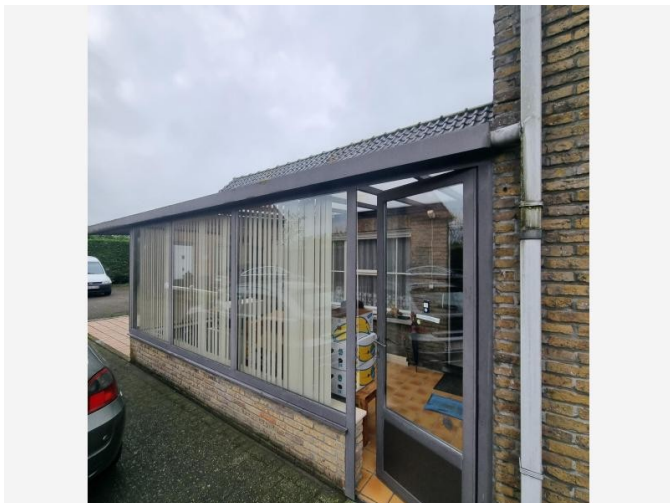
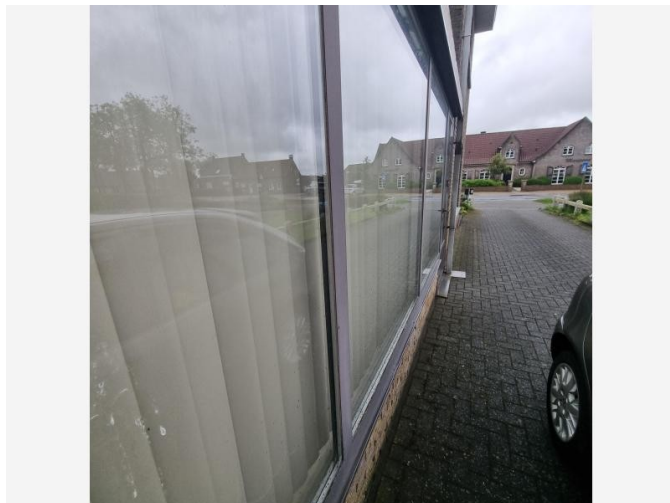
Fiche 14: Mastiek beglazing niet asbesthoudend Veranda

Geen asbest
