# Asbestinventarisatetest

Vlinderstraat 25, 9950 Lievegem

Attestnummer : 20250203-000006.000

Uitgegeven op : 03.02.2025

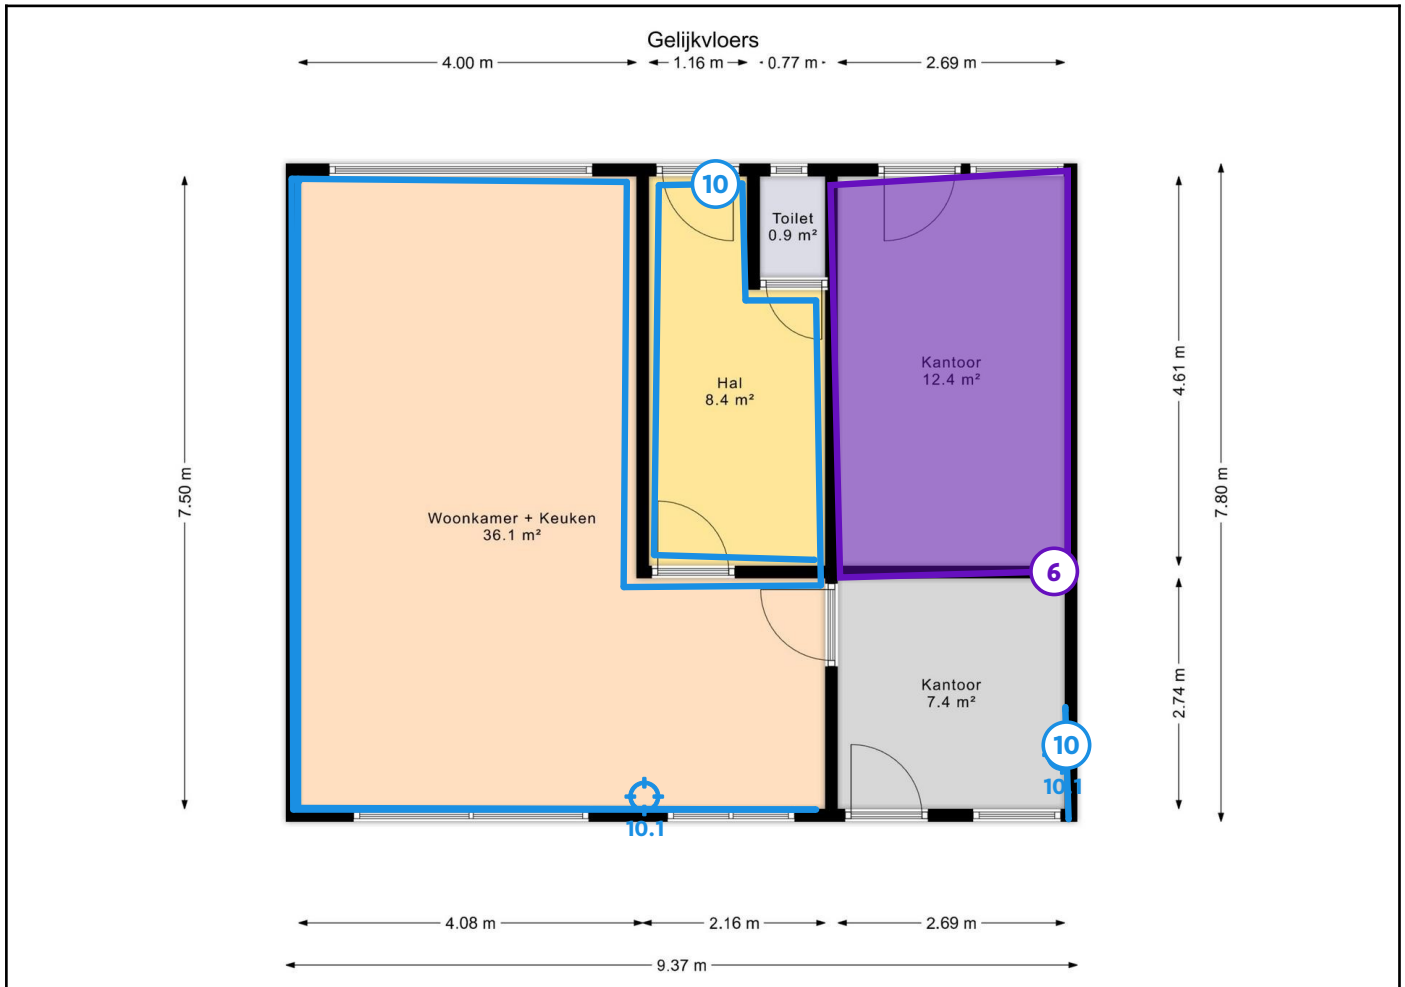
## Plan 1.4: Grondplan gelijkvloers - muren

Beschrijving	Type	Actie
6. Handelsruimte - voorzetwanden	Advies	-
10. *Pleisterwerk Muur	Geen asbest	-
10.1 Code: MM01	Mengmonster	-

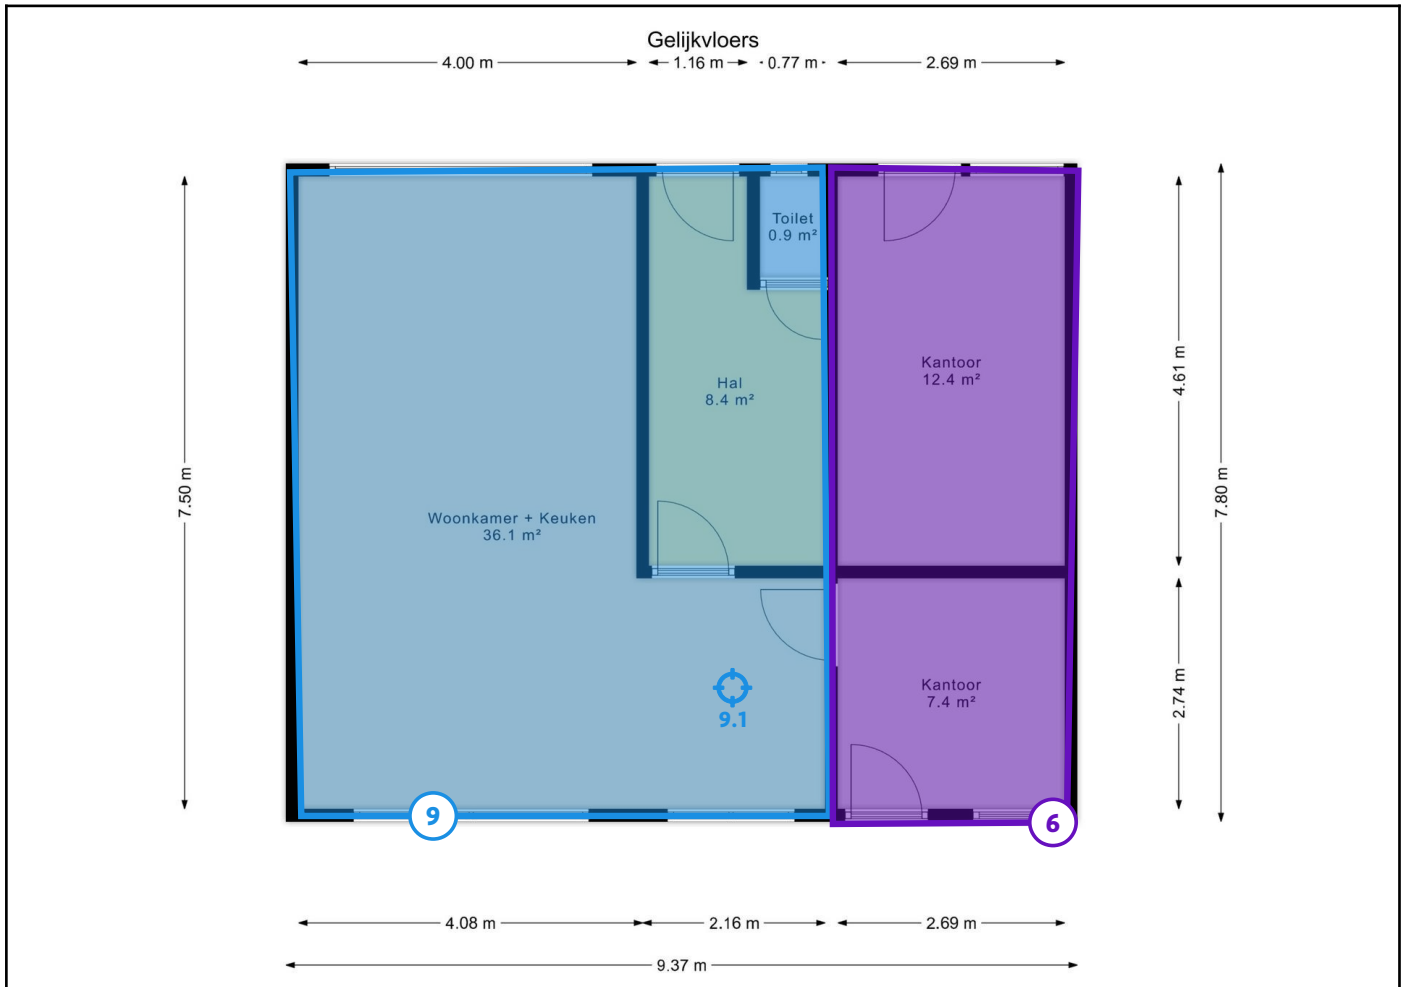
# Plan 1.5: Grondplan gelijkvloers - plafond

Beschrijving	Type	Actie
6. Handelsruimte - voorzetwanden	Advies	-
9. Pleisterwerk Plafond	Geen asbest	-
9.1 Code: MM02	Mengmonster	-

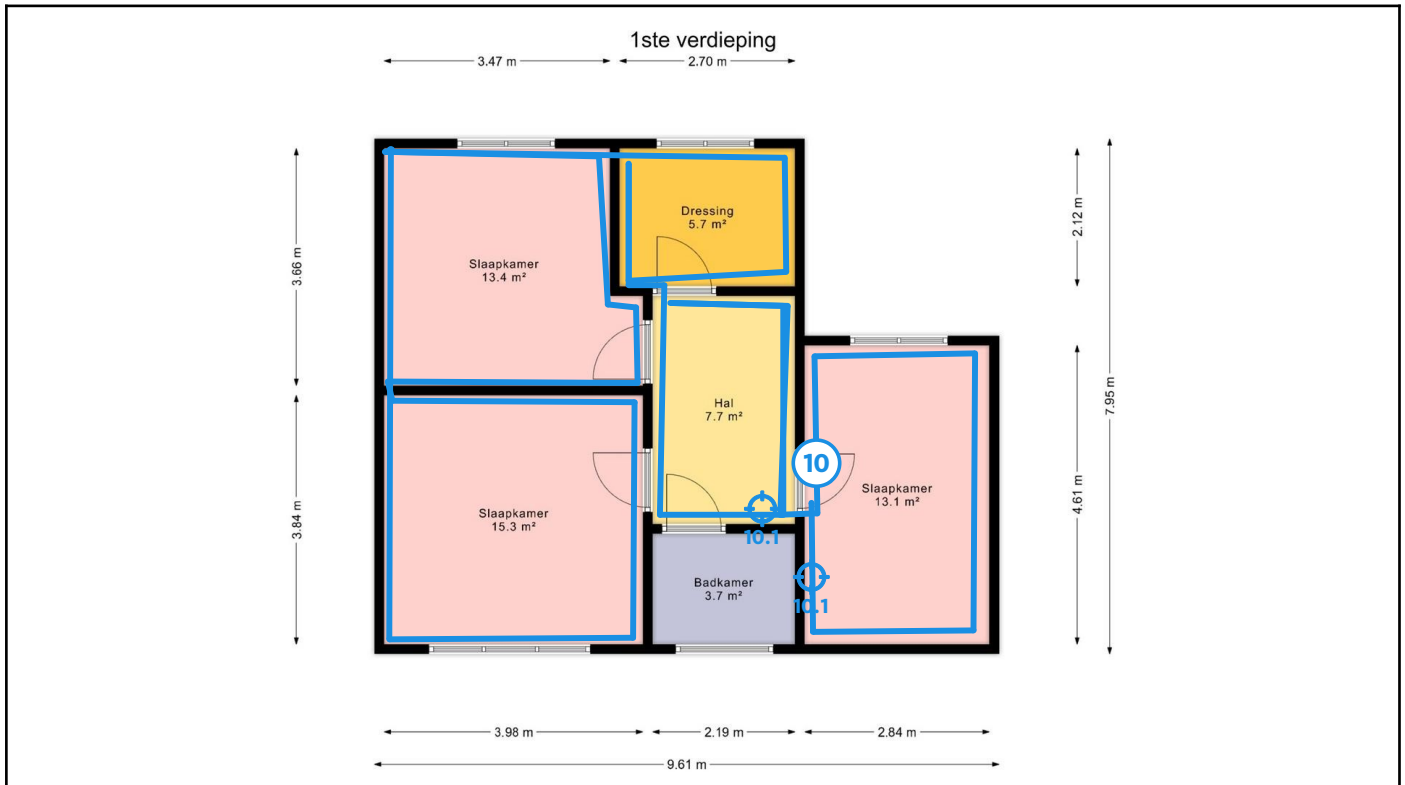
## Plan 1.6: Grondplan eerste verdiep - muren

Beschrijving	Type	Actie
10. *Pleisterwerk Muur	Geen asbest	-
10.1 Code: MM01	Mengmonster	-

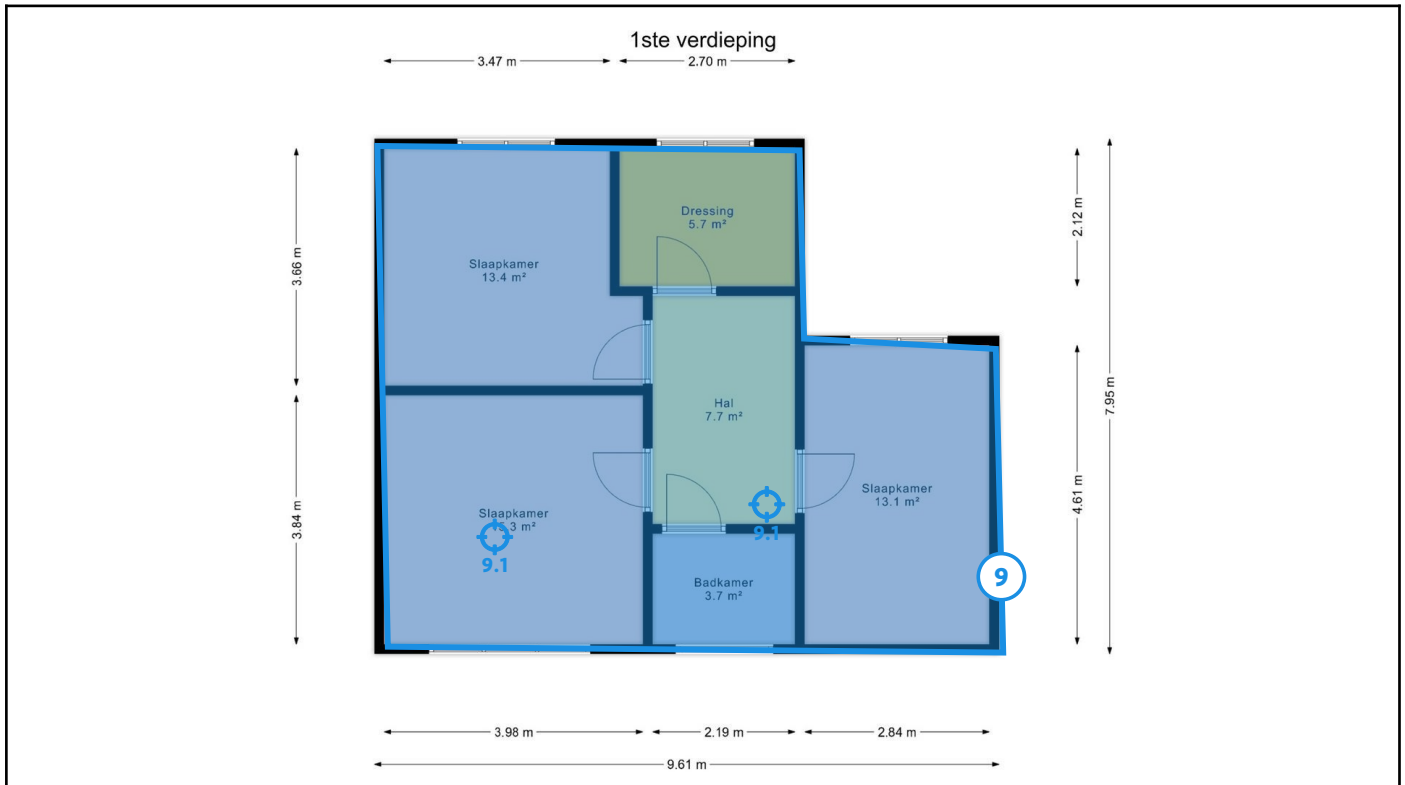
# Plan 1.7: Grondplan eerste verdiep - plafond

Beschrijving	Type	Actie
9. Pleisterwerk Plafond	Geen asbest	-
9.1 Code: MM02	Mengmonster	-

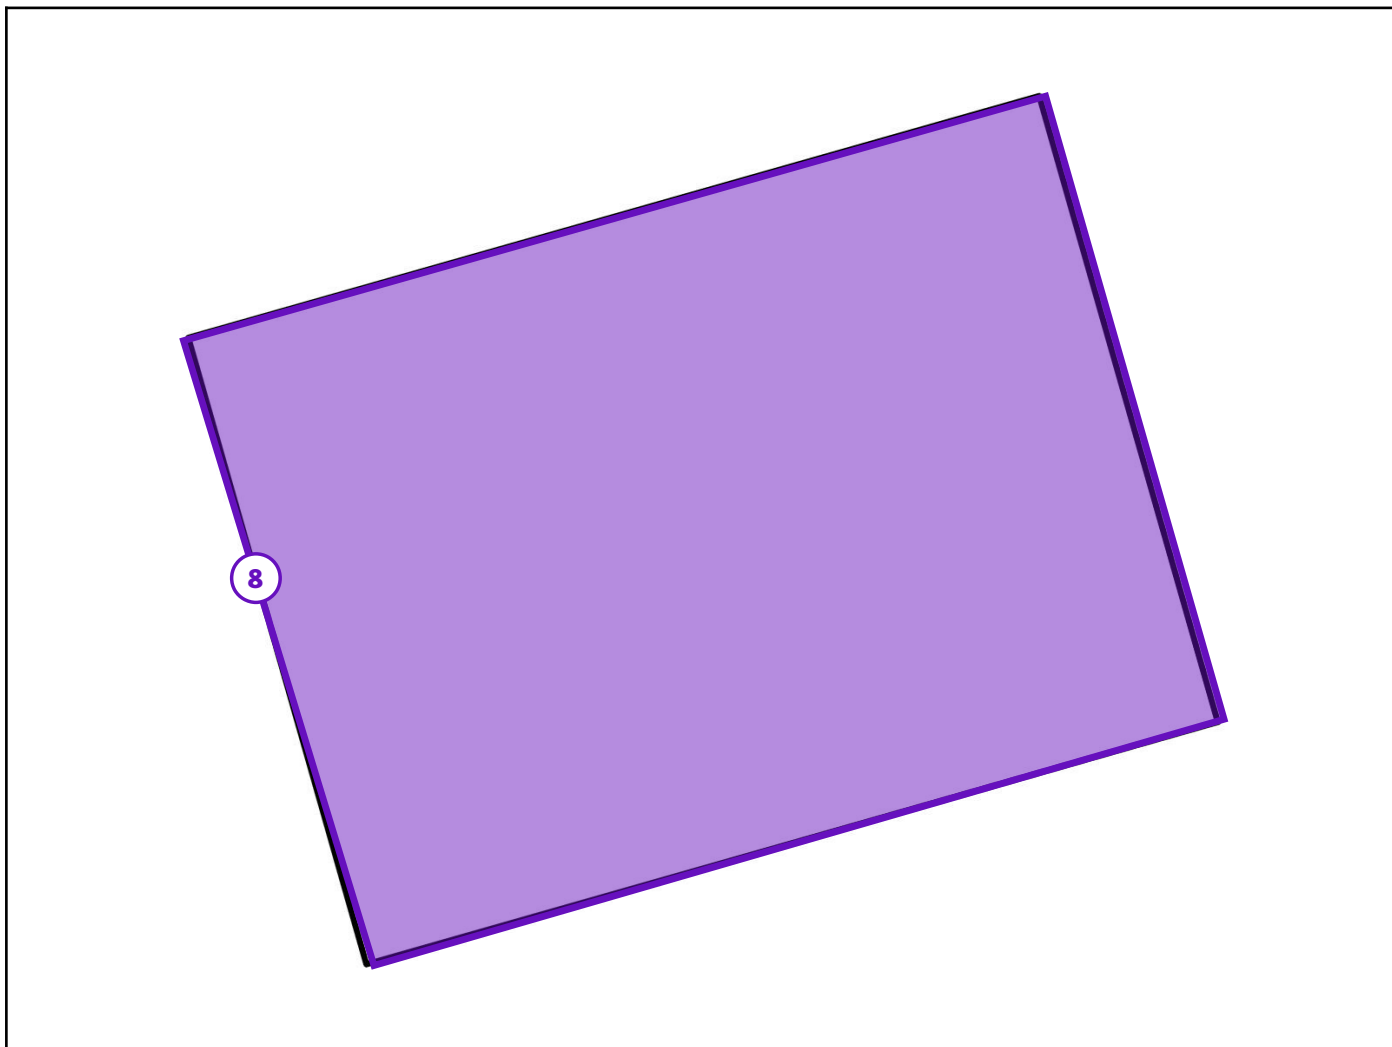
## Plan 3.1: Tuinberging plan

Beschrijving	Type	Actie
8. *Metalen dakbedekking Tuinberging	Advies	-
