## Ville de Bruxelles

### Archives de Bruxelles

Rue des Tanneurs 53-73  
1000 Bruxelles

### INVENTAIRE AMIANTE WAS3055

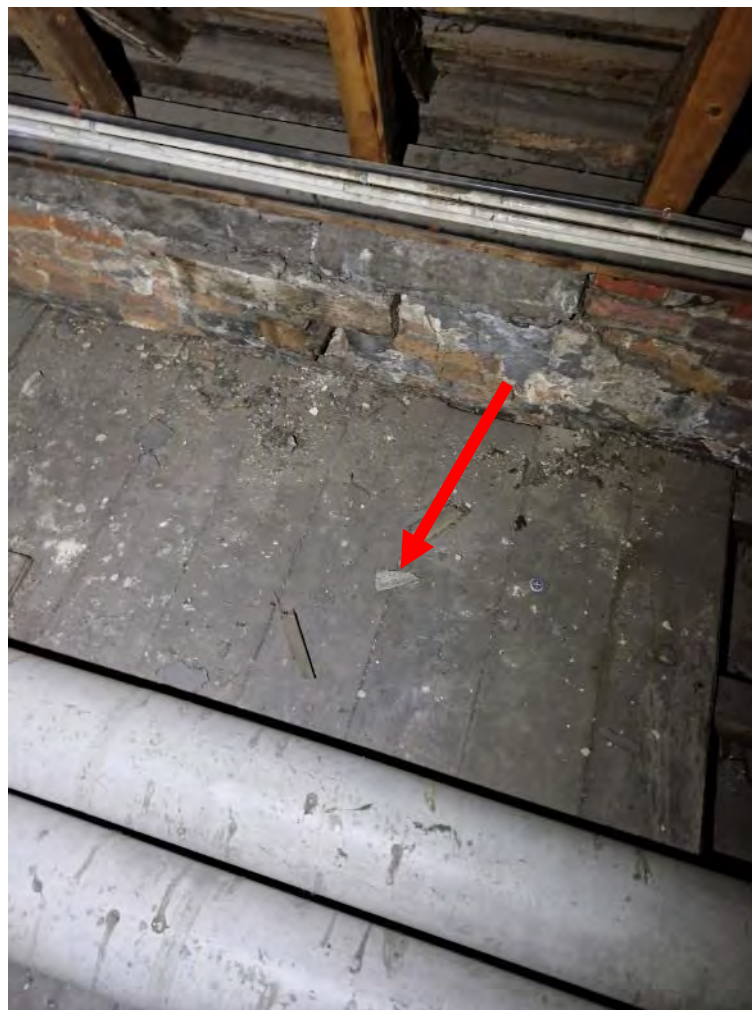
| Caractéristiques - Kenmerken | |
|---|---|
| Numéro de l'application et des échantillons éventuels<br>Nummer van de toepassing en de eventuele monsters | WAS3055 - 04 |

| Caractéristiques - Kenmerken | |
|---|---|
| Etat de dégradation, dommages éventuels et leur étendue<br>Graad van beschadiging, eventuele schade en omvang ervan | bon état / goede conditie |
| Présence ou absence d'amiante<br>Aanwezigheid of afwezigheid van asbest | Matériau Contenant de l'Amiante / Asbesthoudende Materialen |

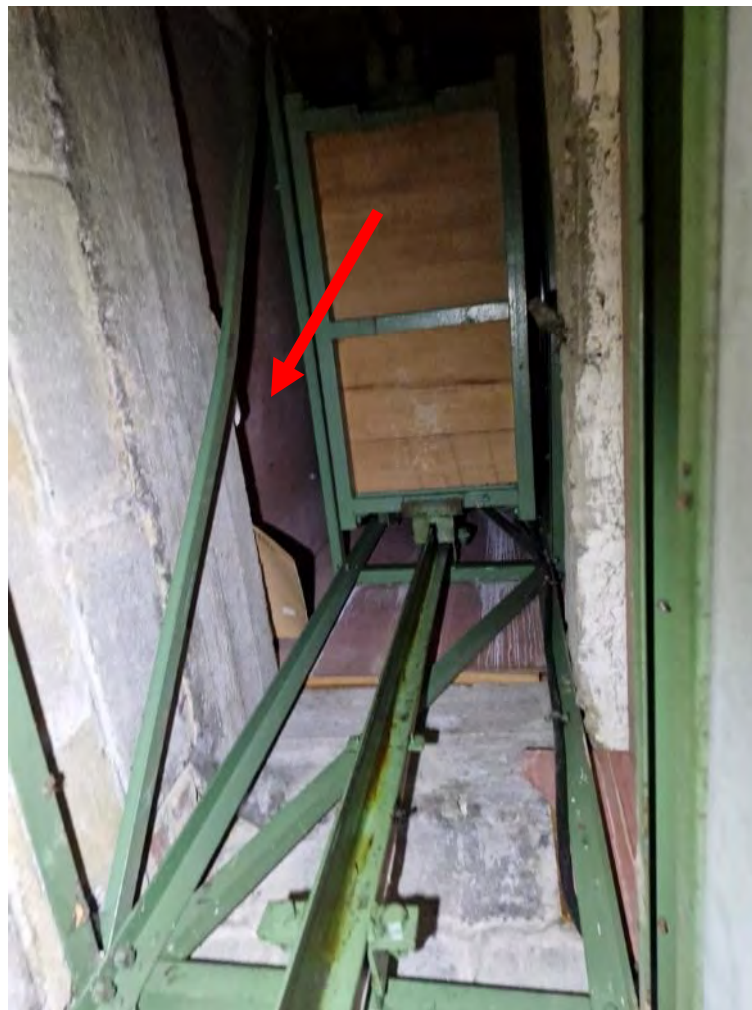
| Caractéristiques - Kenmerken | |
|---|---|
| Numéro de l'application et des échantillons éventuels<br>Nummer van de toepassing en de eventuele monsters | <b>WAS3055 - 05</b><br>ELM |

| Caractéristiques - Kenmerken | |
|---|---|
| Etat de dégradation, dommages éventuels et leur étendue<br>Graad van beschadiging, eventuele schade en omvang ervan | bon état / goede conditie |
| <b>Présence ou absence d'amiante</b><br><b>Aanwezigheid of afwezigheid van asbest</b> | <b>Matériau Connu pour Contenir de l'Amiante / Materiaal</b><br><b>Gekend als AsbestHoudend</b> |

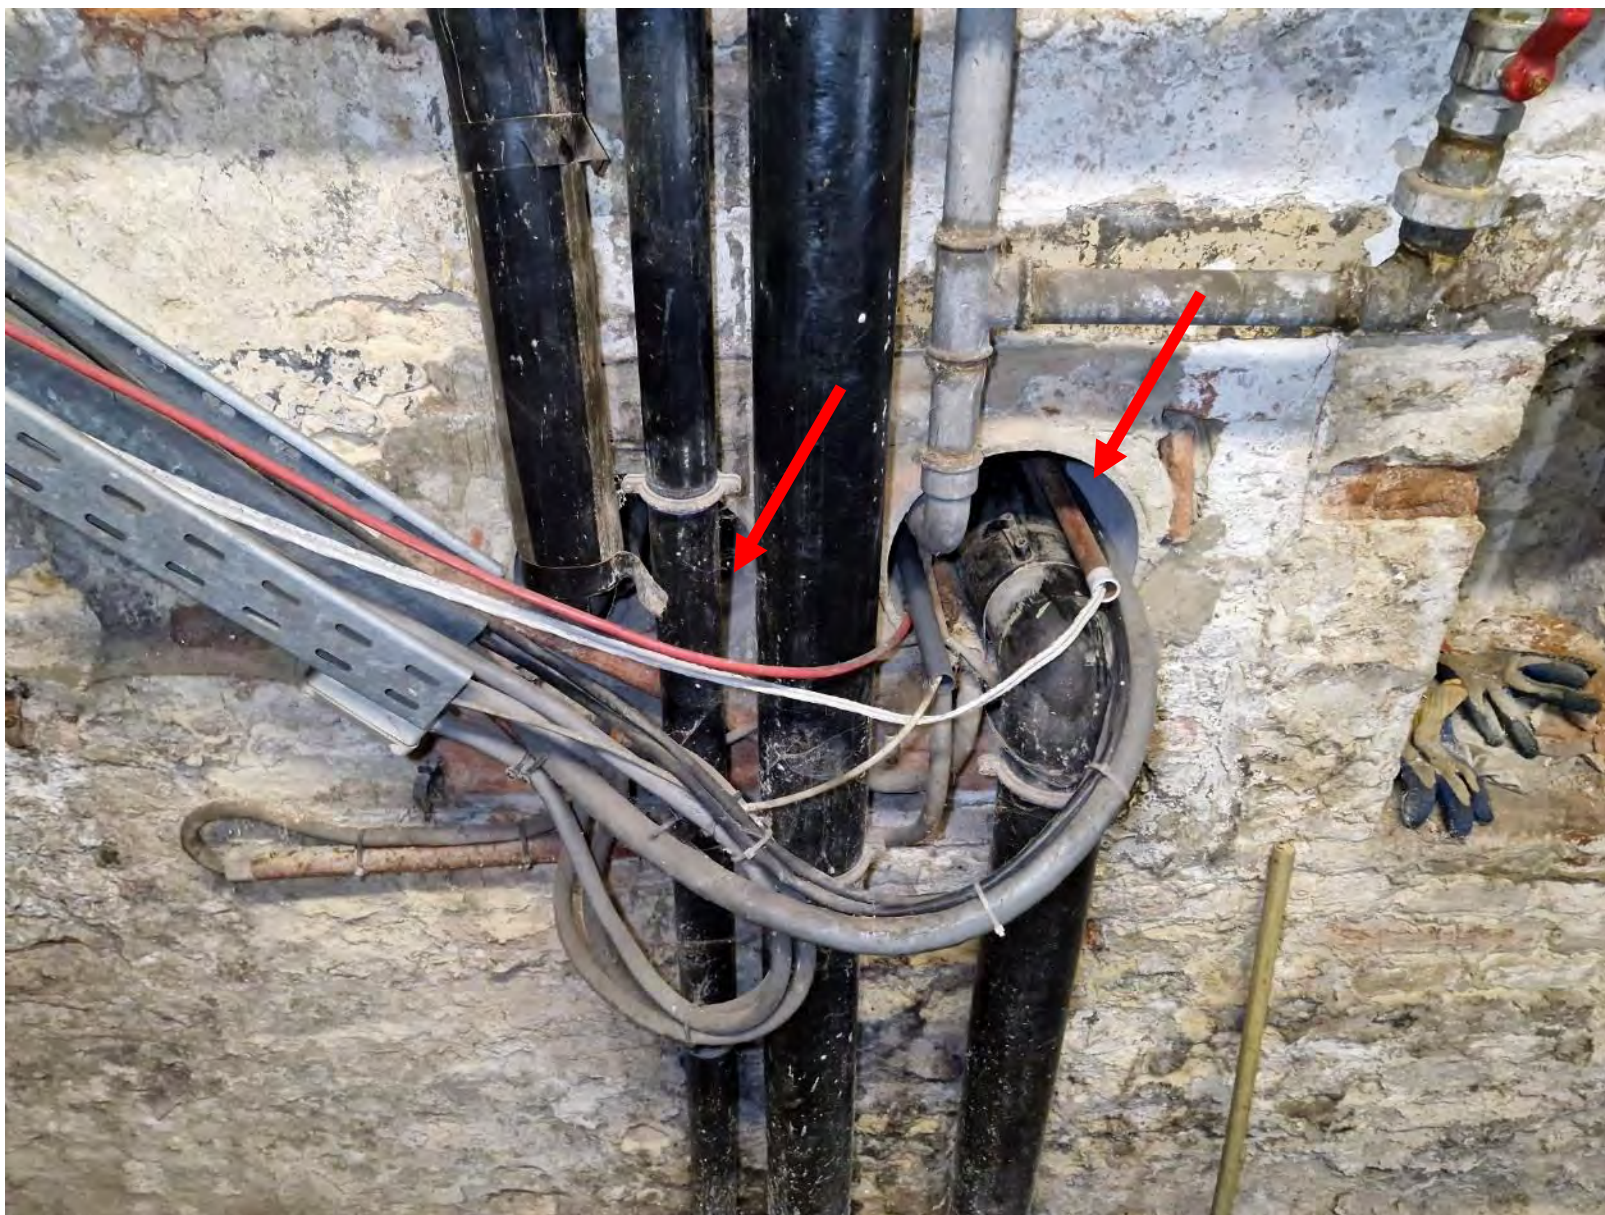
| Caractéristiques - Kenmerken | |
|---|---|
| Numéro de l'application et des échantillons éventuels<br>Nummer van de toepassing en de eventuele monsters | <b>WAS3055 - 06</b><br>ELM |

| Caractéristiques - Kenmerken | |
|---|---|
| Etat de dégradation, dommages éventuels et leur étendue<br>Graad van beschadiging, eventuele schade en omvang ervan | dégradé / gedegradeerd |

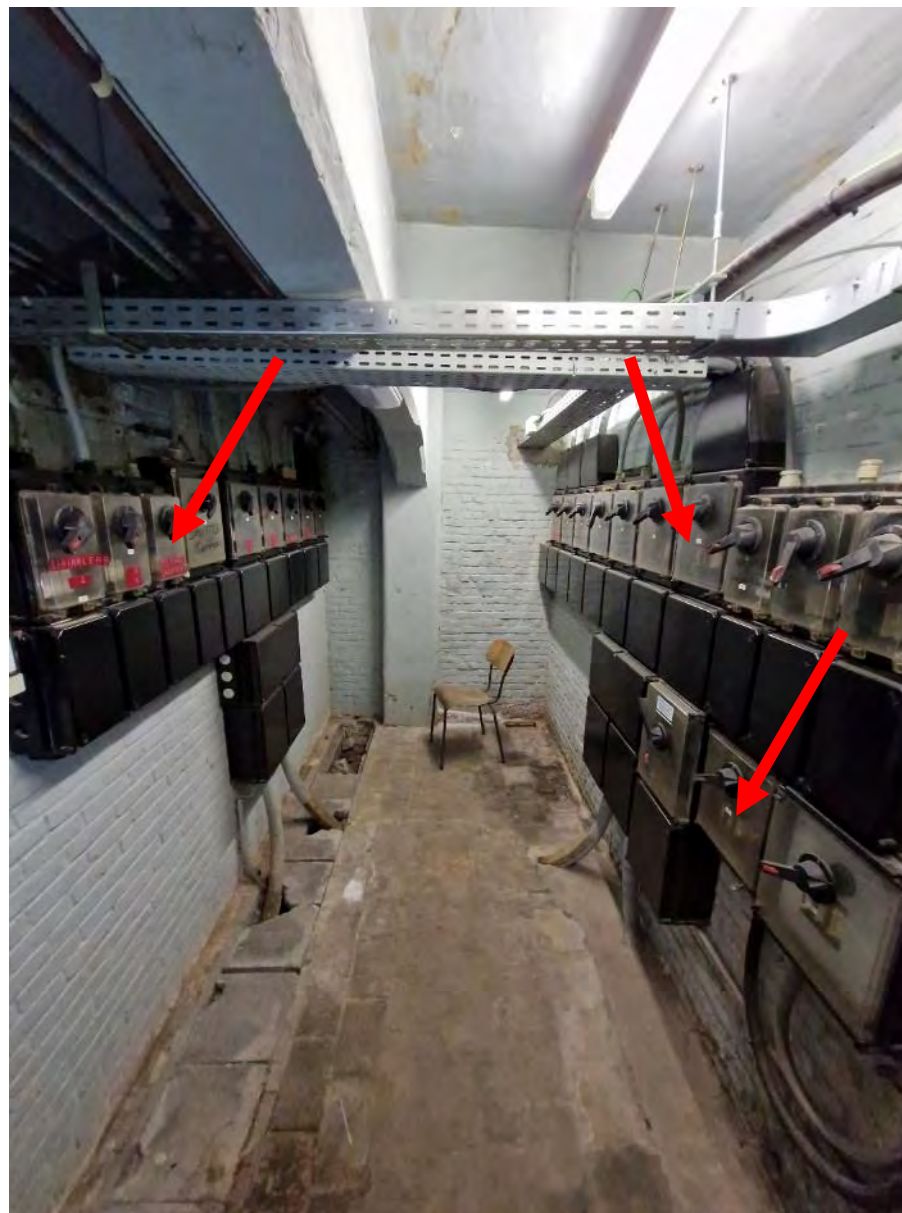
| Caractéristiques - Kenmerken | |
|---|---|
| Numéro de l'application et des échantillons éventuels<br>Nummer van de toepassing en de eventuele monsters | <b>WAS3055 - 08</b><br>ELM |

| Caractéristiques - Kenmerken | |
|---|---|
| Etat de dégradation, dommages éventuels et leur étendue<br>Graad van beschadiging, eventuele schade en omvang ervan | bon état / goede conditie |
| <b>Présence ou absence d'amiante</b><br><b>Aanwezigheid of afwezigheid van asbest</b> | <b>Matériau Connu pour Contenir de l'Amiante / Materiaal</b><br><b>Gekend als AsbestHoudend</b> |

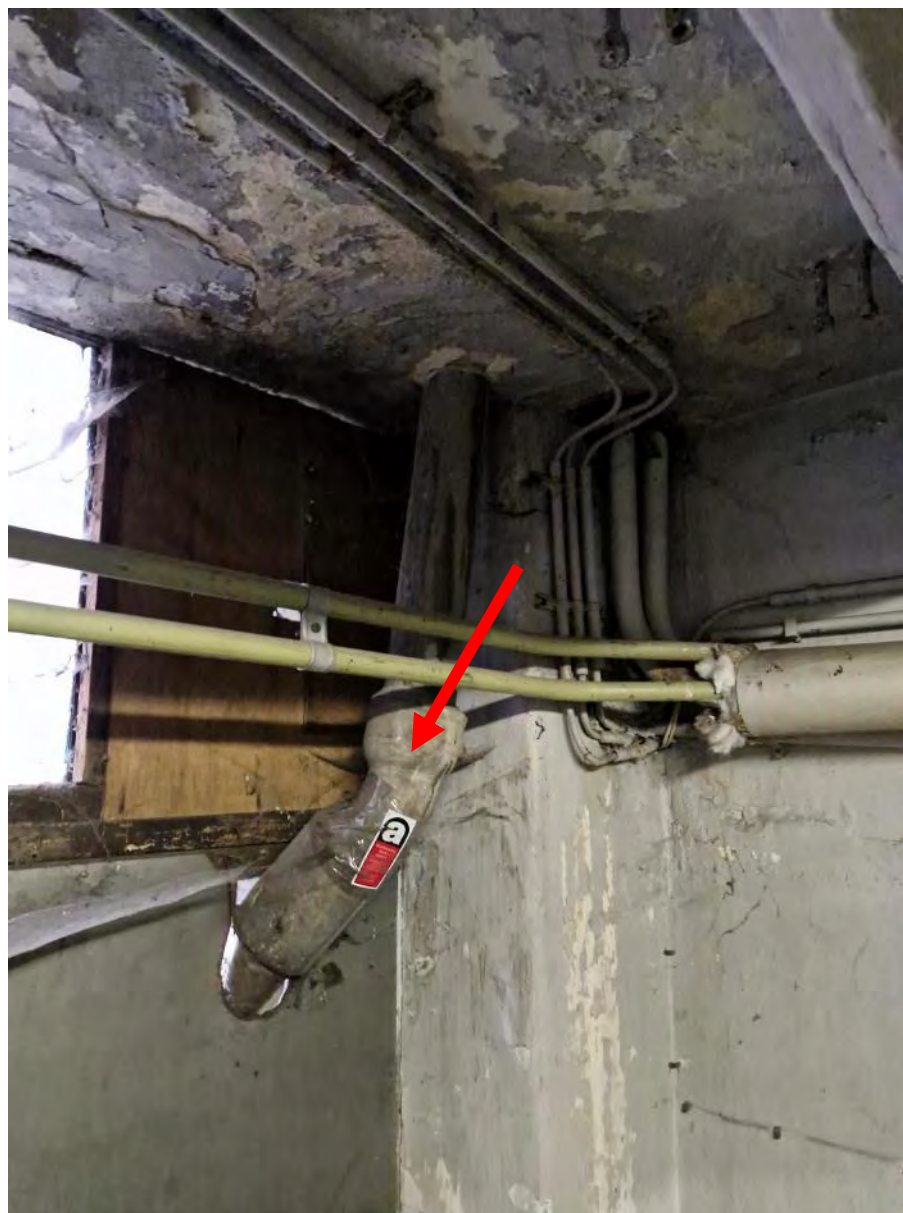
| Caractéristiques - Kenmerken | |
|---|---|
| Numéro de l'application et des échantillons éventuels<br>Nummer van de toepassing en de eventuele monsters | <b>WAS3055 - 09</b><br>ELM |

| Caractéristiques - Kenmerken | |
|---|---|
| Etat de dégradation, dommages éventuels et leur étendue<br>Graad van beschadiging, eventuele schade en omvang ervan | inconnu / onbekend |
| <b>Présence ou absence d'amiante</b><br><b>Aanwezigheid of afwezigheid van asbest</b> | <b>Matériau susceptible de contenir de l'amiante / Verdacht van asbesthoudend</b> |

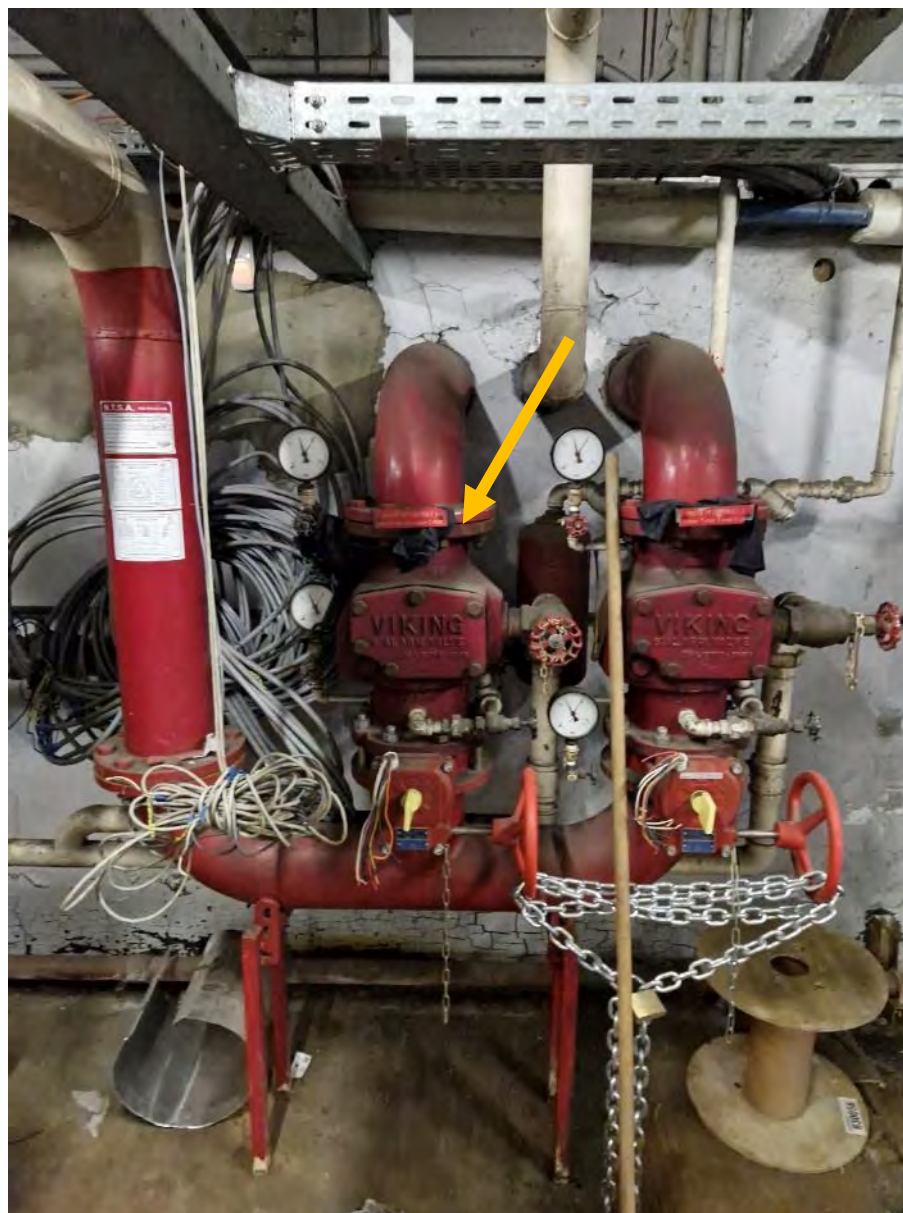
| Caractéristiques - Kenmerken | |
|---|---|
| Numéro de l'application et des échantillons éventuels<br>Nummer van de toepassing en de eventuele monsters | <b>WAS3055 - 10</b> |

| Caractéristiques - Kenmerken | |
|---|---|
| Etat de dégradation, dommages éventuels et leur étendue<br>Graad van beschadiging, eventuele schade en omvang ervan | dégradé / gedegradeerd |
| <b>Présence ou absence d'amiante<br/>Aanwezigheid of afwezigheid van asbest</b> | <b>Matériau Contenant de l'Amiante / Asbesthoudende Materialen</b> |

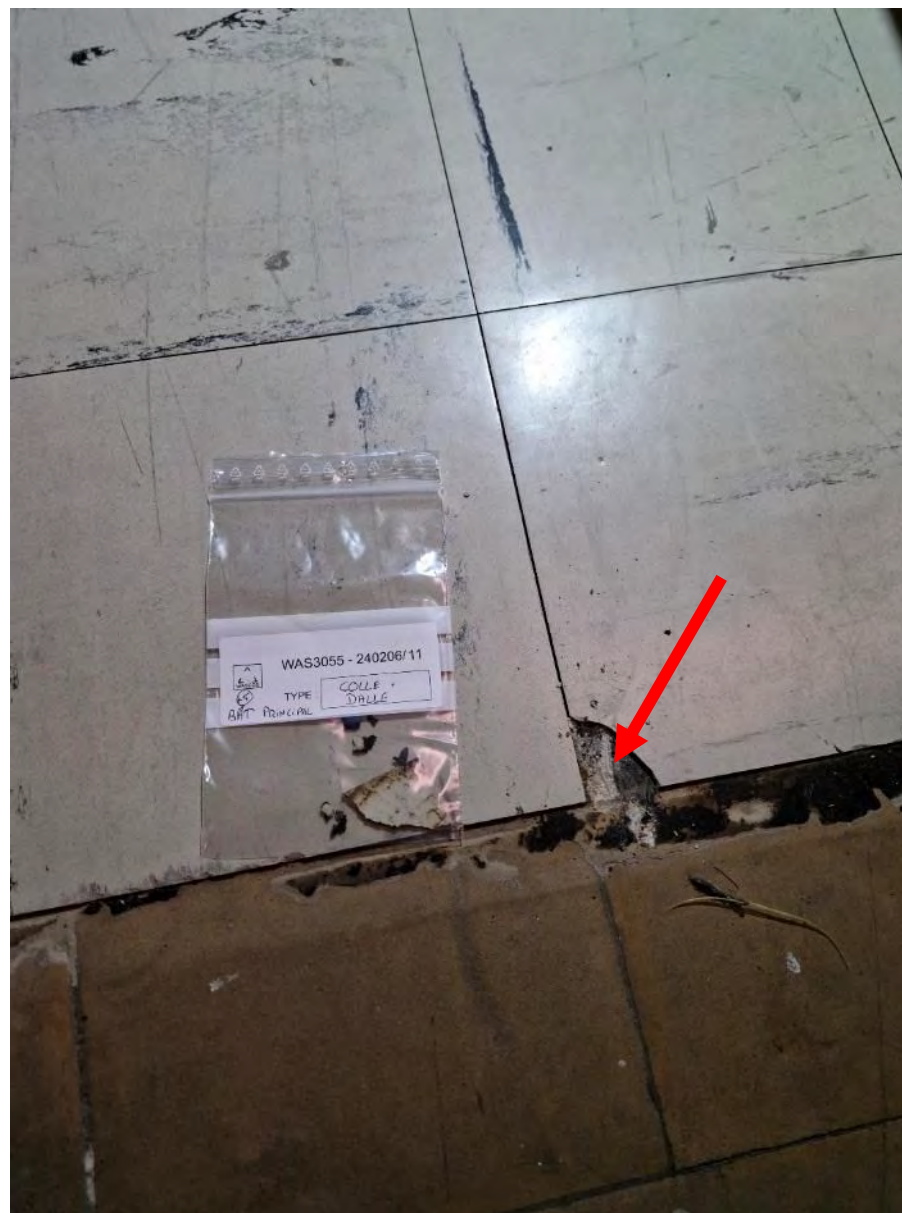
| Caractéristiques - Kenmerken | |
|---|---|
| Numéro de l'application et des échantillons éventuels<br>Nummer van de toepassing en de eventuele monsters | <b>WAS3055 - 11</b><br>ELM |

| Caractéristiques - Kenmerken | |
|---|---|
| Etat de dégradation, dommages éventuels et leur étendue<br>Graad van beschadiging, eventuele schade en omvang ervan | inconnu / onbekend |

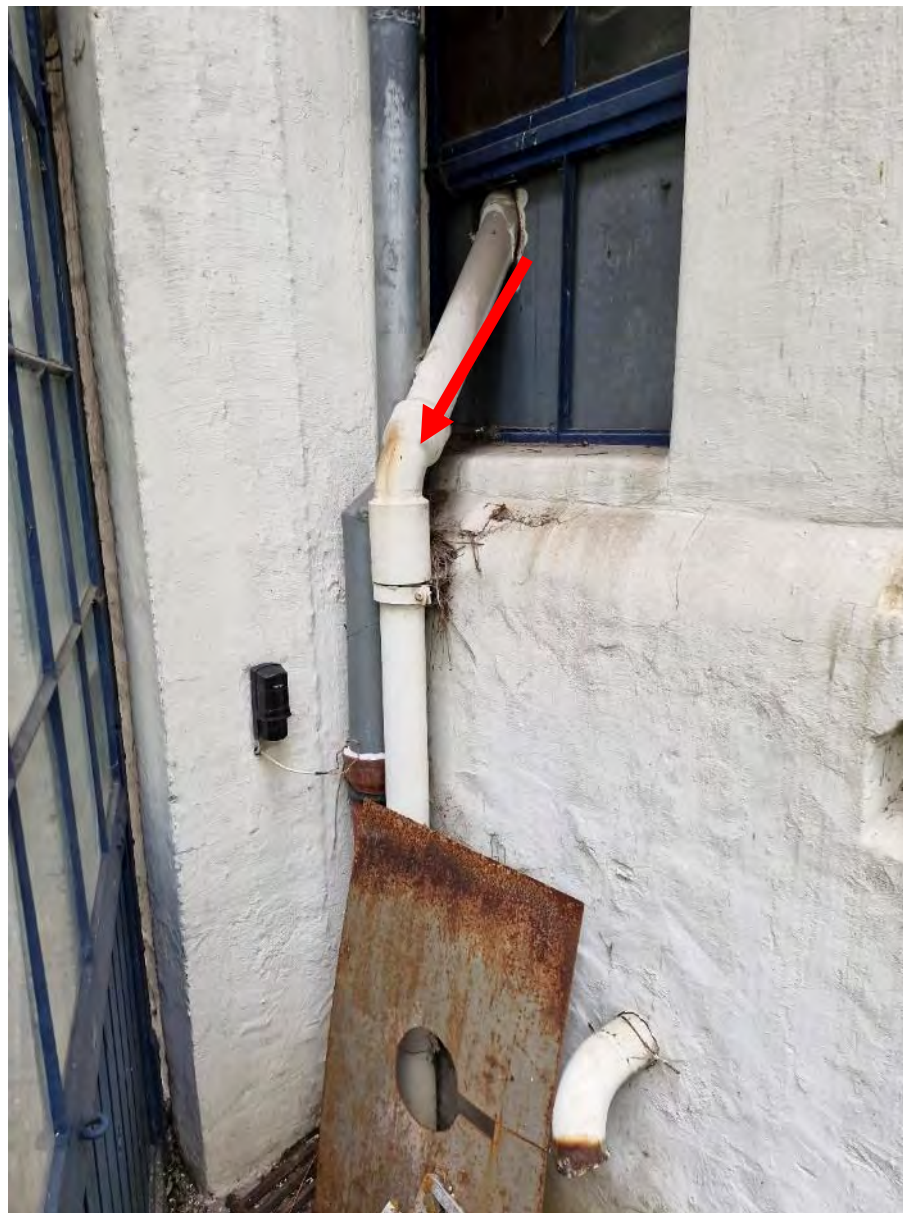
| Caractéristiques - Kenmerken | |
|---|---|
| Numéro de l'application et des échantillons éventuels<br>Nummer van de toepassing en de eventuele monsters | <b>WAS3055 - 15</b><br>ELM |

| Caractéristiques - Kenmerken | |
|---|---|
| Etat de dégradation, dommages éventuels et leur étendue<br>Graad van beschadiging, eventuele schade en omvang ervan | bon état / goede conditie |

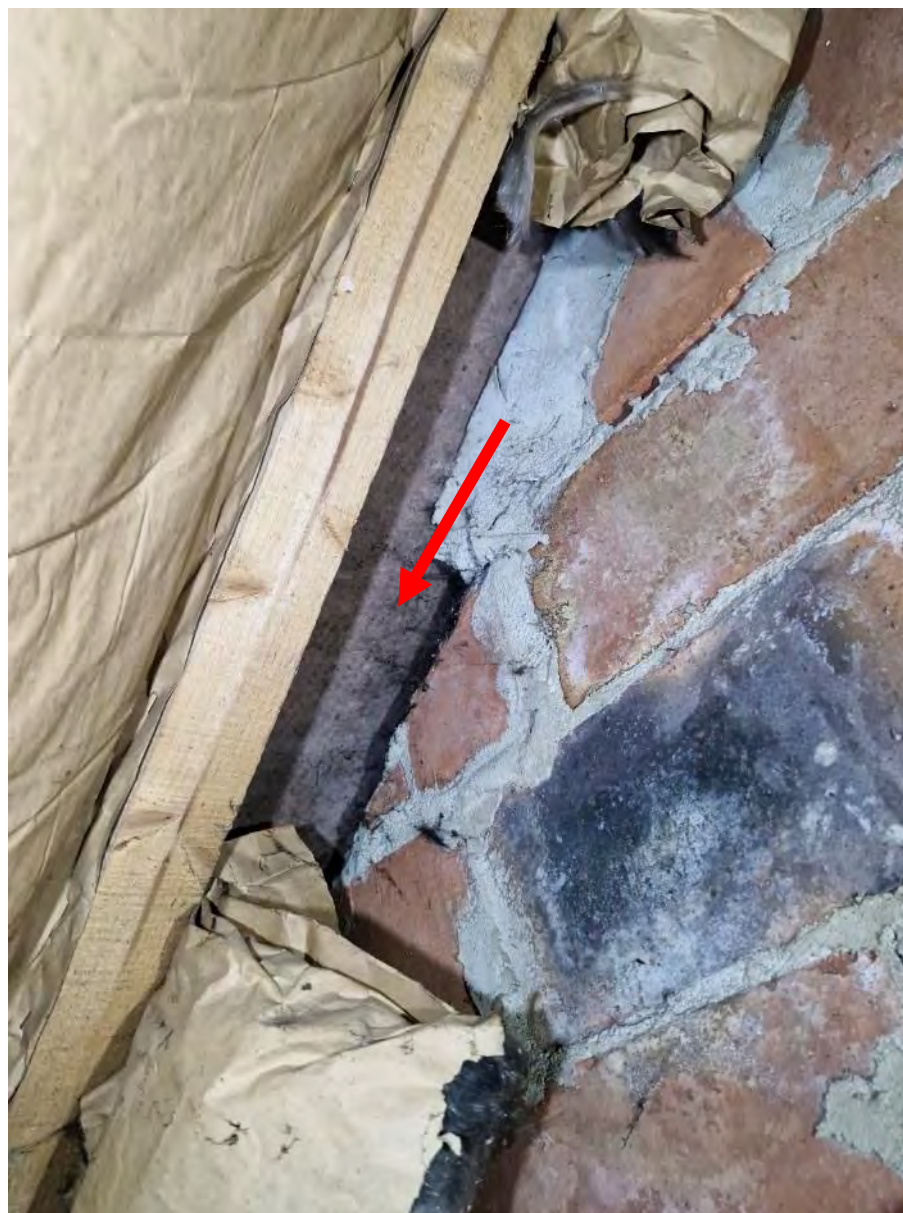
| Caractéristiques - Kenmerken | |
|---|---|
| Numéro de l'application et des échantillons éventuels<br>Nummer van de toepassing en de eventuele monsters | <b>WAS3055 - 16</b> |

| Caractéristiques - Kenmerken | |
|---|---|
| Etat de dégradation, dommages éventuels et leur étendue<br>Graad van beschadiging, eventuele schade en omvang ervan | bon état / goede conditie |
| <b>Présence ou absence d'amiante<br/>Aanwezigheid of afwezigheid van asbest</b> | <b>Matériau Contenant de l'Amiante / Asbesthoudende Materialen</b> |

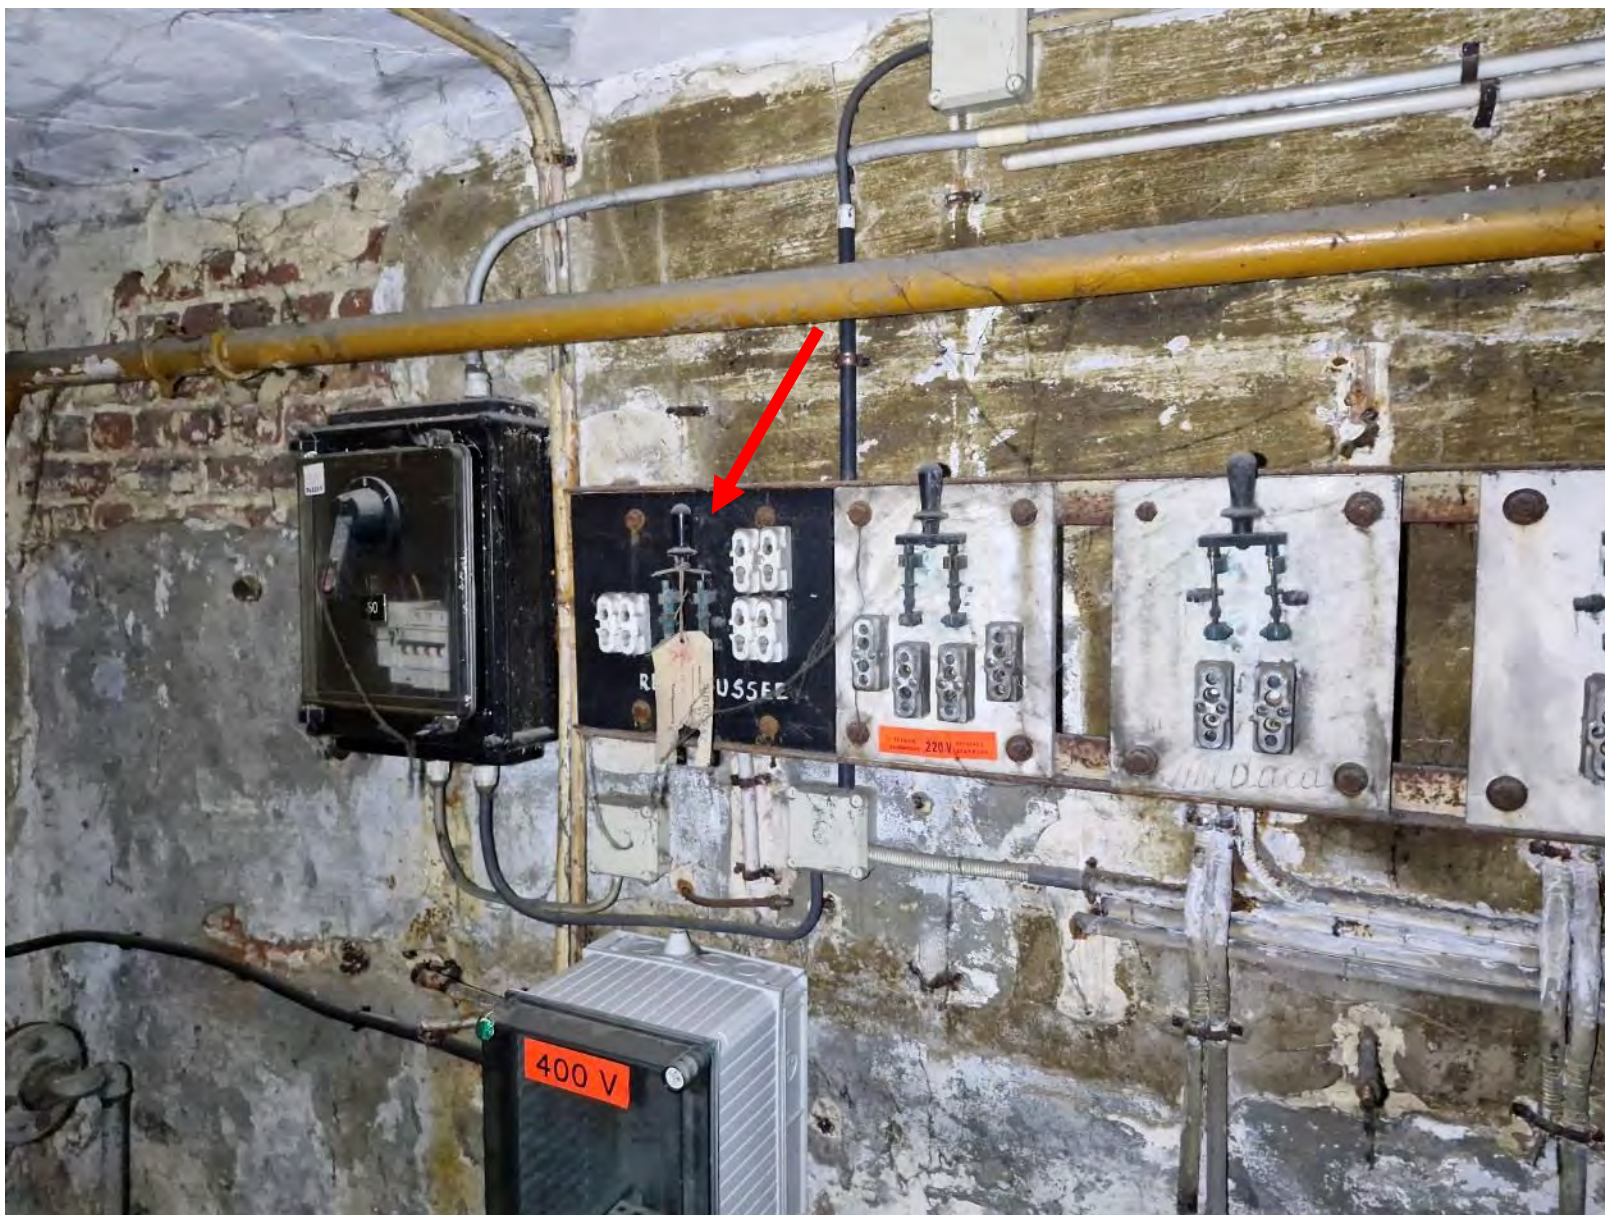
| Caractéristiques - Kenmerken | |
|---|---|
| Numéro de l'application et des échantillons éventuels<br>Nummer van de toepassing en de eventuele monsters | <b>WAS3055 - 18</b><br>ELM |

| Caractéristiques - Kenmerken | |
|---|---|
| Etat de dégradation, dommages éventuels et leur étendue<br>Graad van beschadiging, eventuele schade en omvang ervan | bon état / goede conditie |
| <b>Présence ou absence d'amiante</b><br><b>Aanwezigheid of afwezigheid van asbest</b> | <b>Matériau Connu pour Contenir de l'Amiante / Materiaal</b><br><b>Gekend als AsbestHoudend</b> |

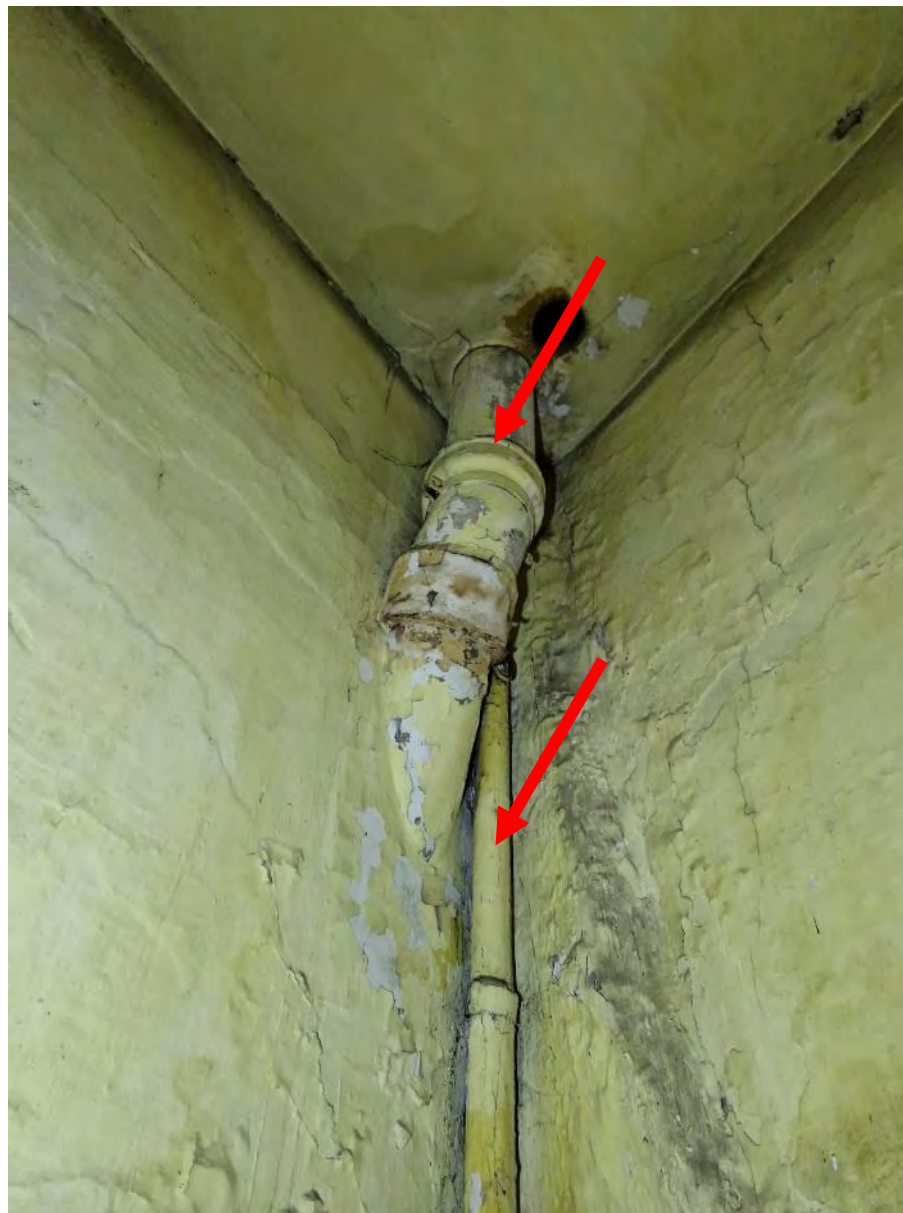
| Caractéristiques - Kenmerken | |
|---|---|
| Numéro de l'application et des échantillons éventuels<br>Nummer van de toepassing en de eventuele monsters | <b>WAS3055 – 19a</b><br>ELM |

| Caractéristiques - Kenmerken | |
|---|---|
| Etat de dégradation, dommages éventuels et leur étendue<br>Graad van beschadiging, eventuele schade en omvang ervan | bon état / goede conditie |
| <b>Présence ou absence d'amiante</b><br><b>Aanwezigheid of afwezigheid van asbest</b> | <b>Matériau Connu pour Contenir de l'Amiante / Materiaal</b><br><b>Gekend als AsbestHoudend</b> |

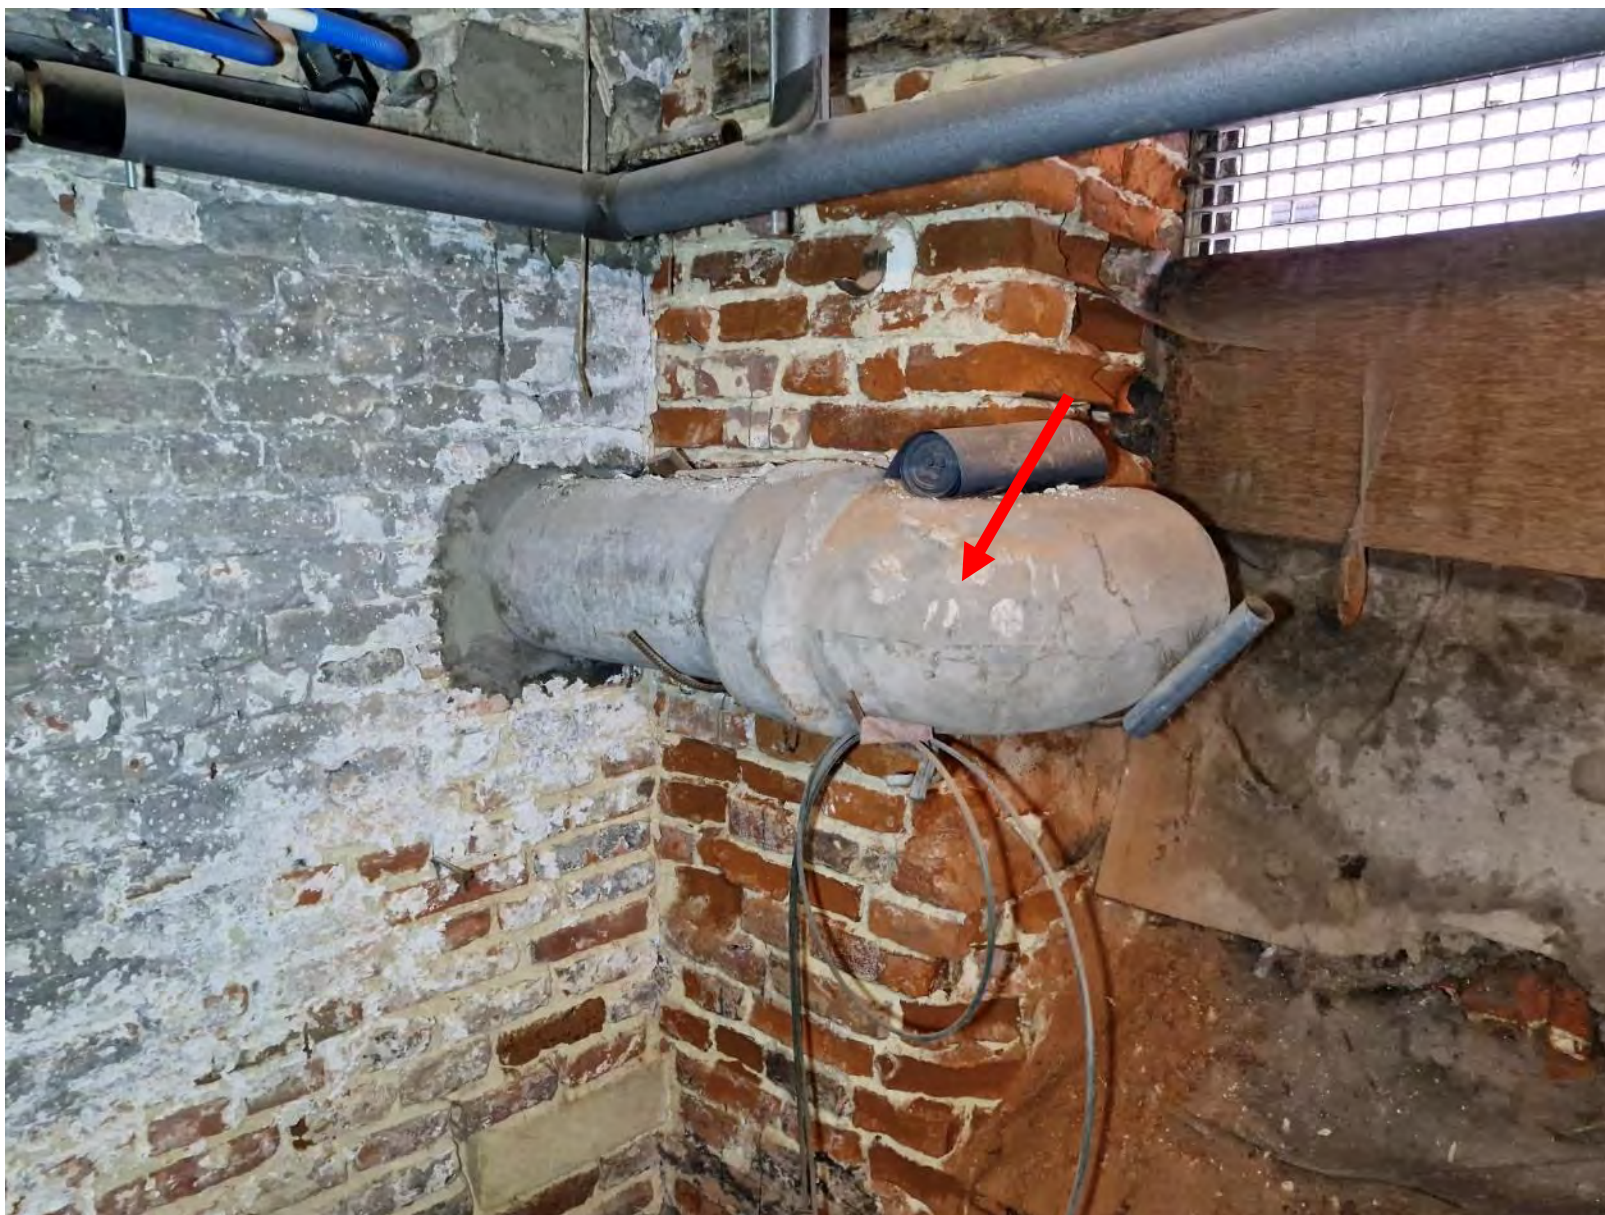
| Caractéristiques - Kenmerken | |
|---|---|
| Numéro de l'application et des échantillons éventuels<br>Nummer van de toepassing en de eventuele monsters | <b>WAS3055 – 19b</b><br>ELM |

| Caractéristiques - Kenmerken | |
|---|---|
| Etat de dégradation, dommages éventuels et leur étendue<br>Graad van beschadiging, eventuele schade en omvang ervan | bon état / goede conditie |

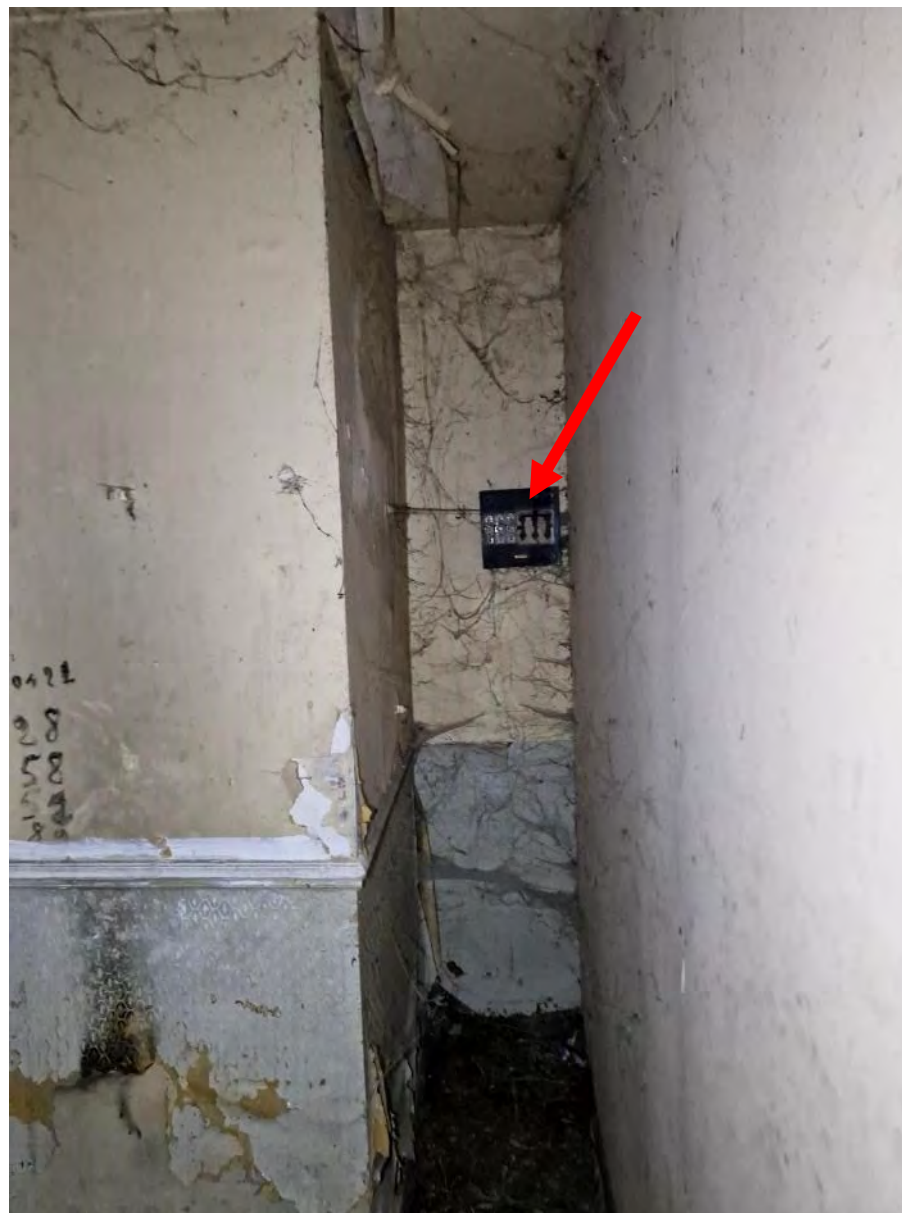
| Caractéristiques - Kenmerken | |
|---|---|
| <b>Présence ou absence d'amiante<br/>Aanwezigheid of afwezigheid van asbest</b> | <b>Négatif / Negatief</b> |

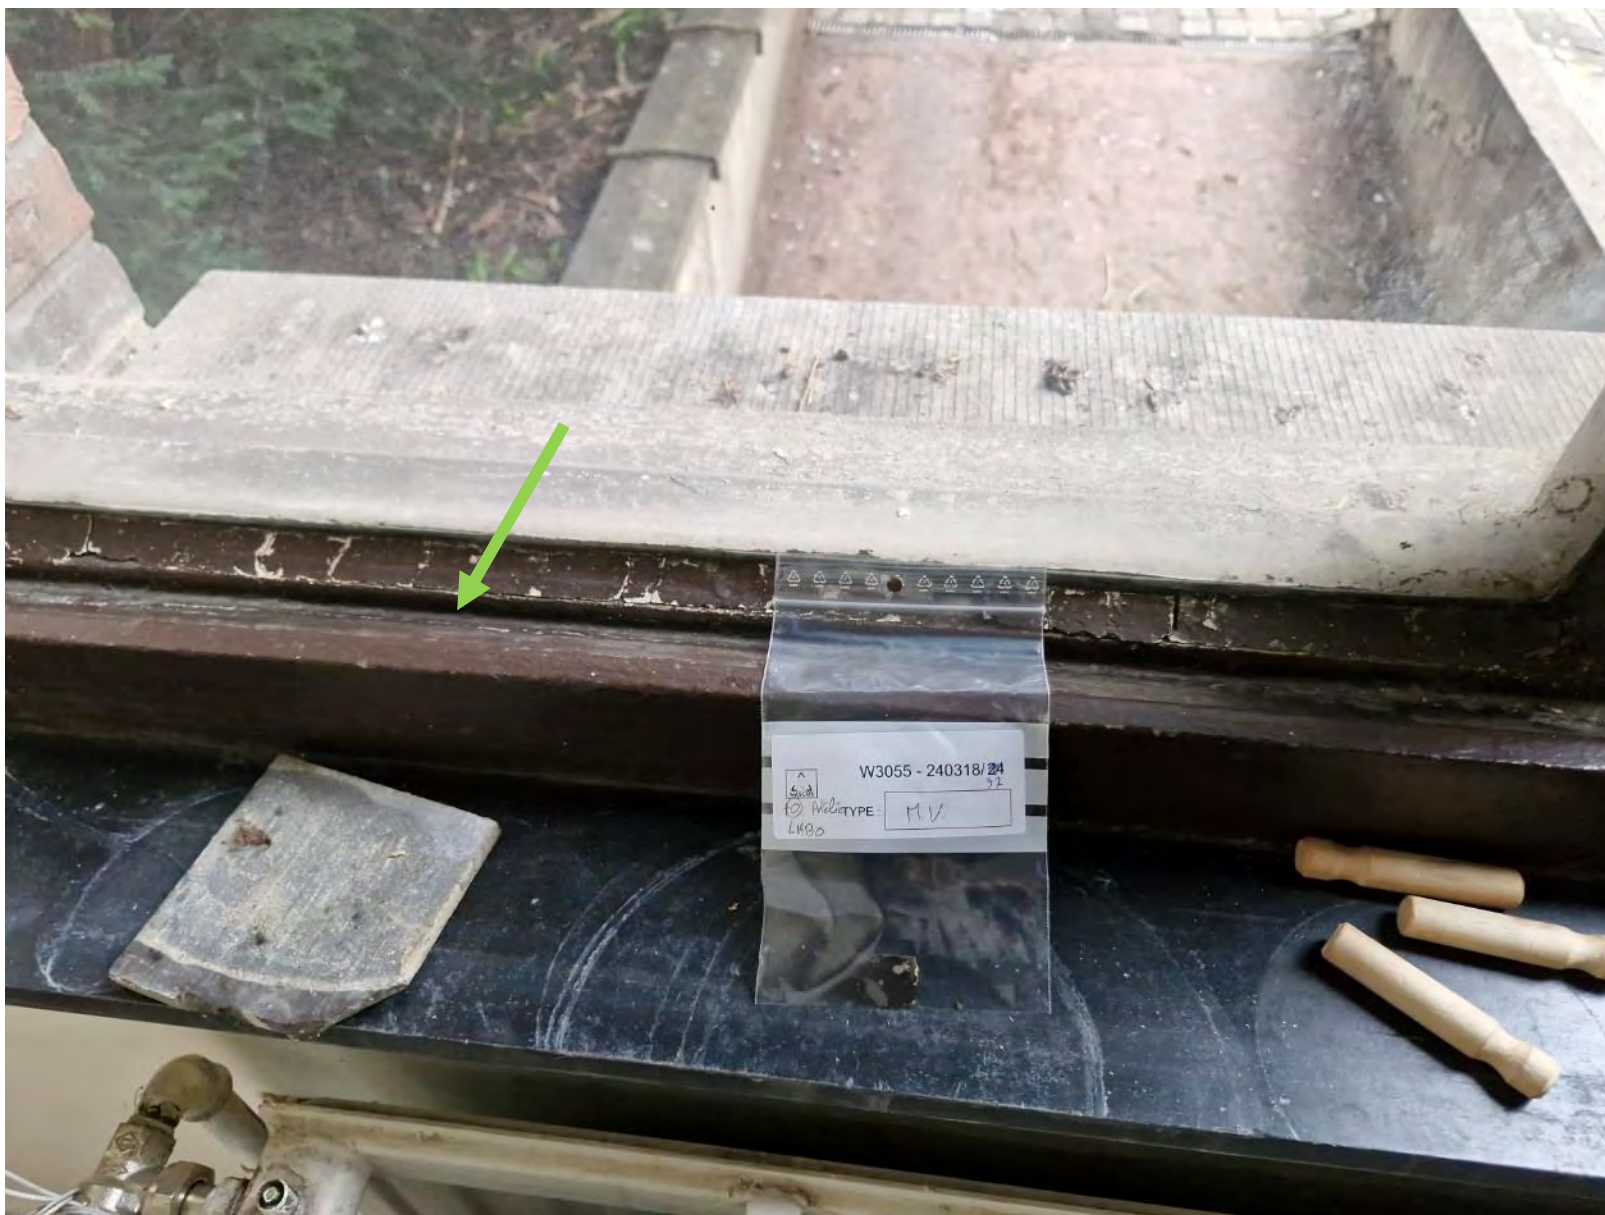
| <b>Présence ou absence d’amiante<br/>Aanwezigheid of afwezigheid van asbest</b> | <b>Négatif / Negatief</b> |

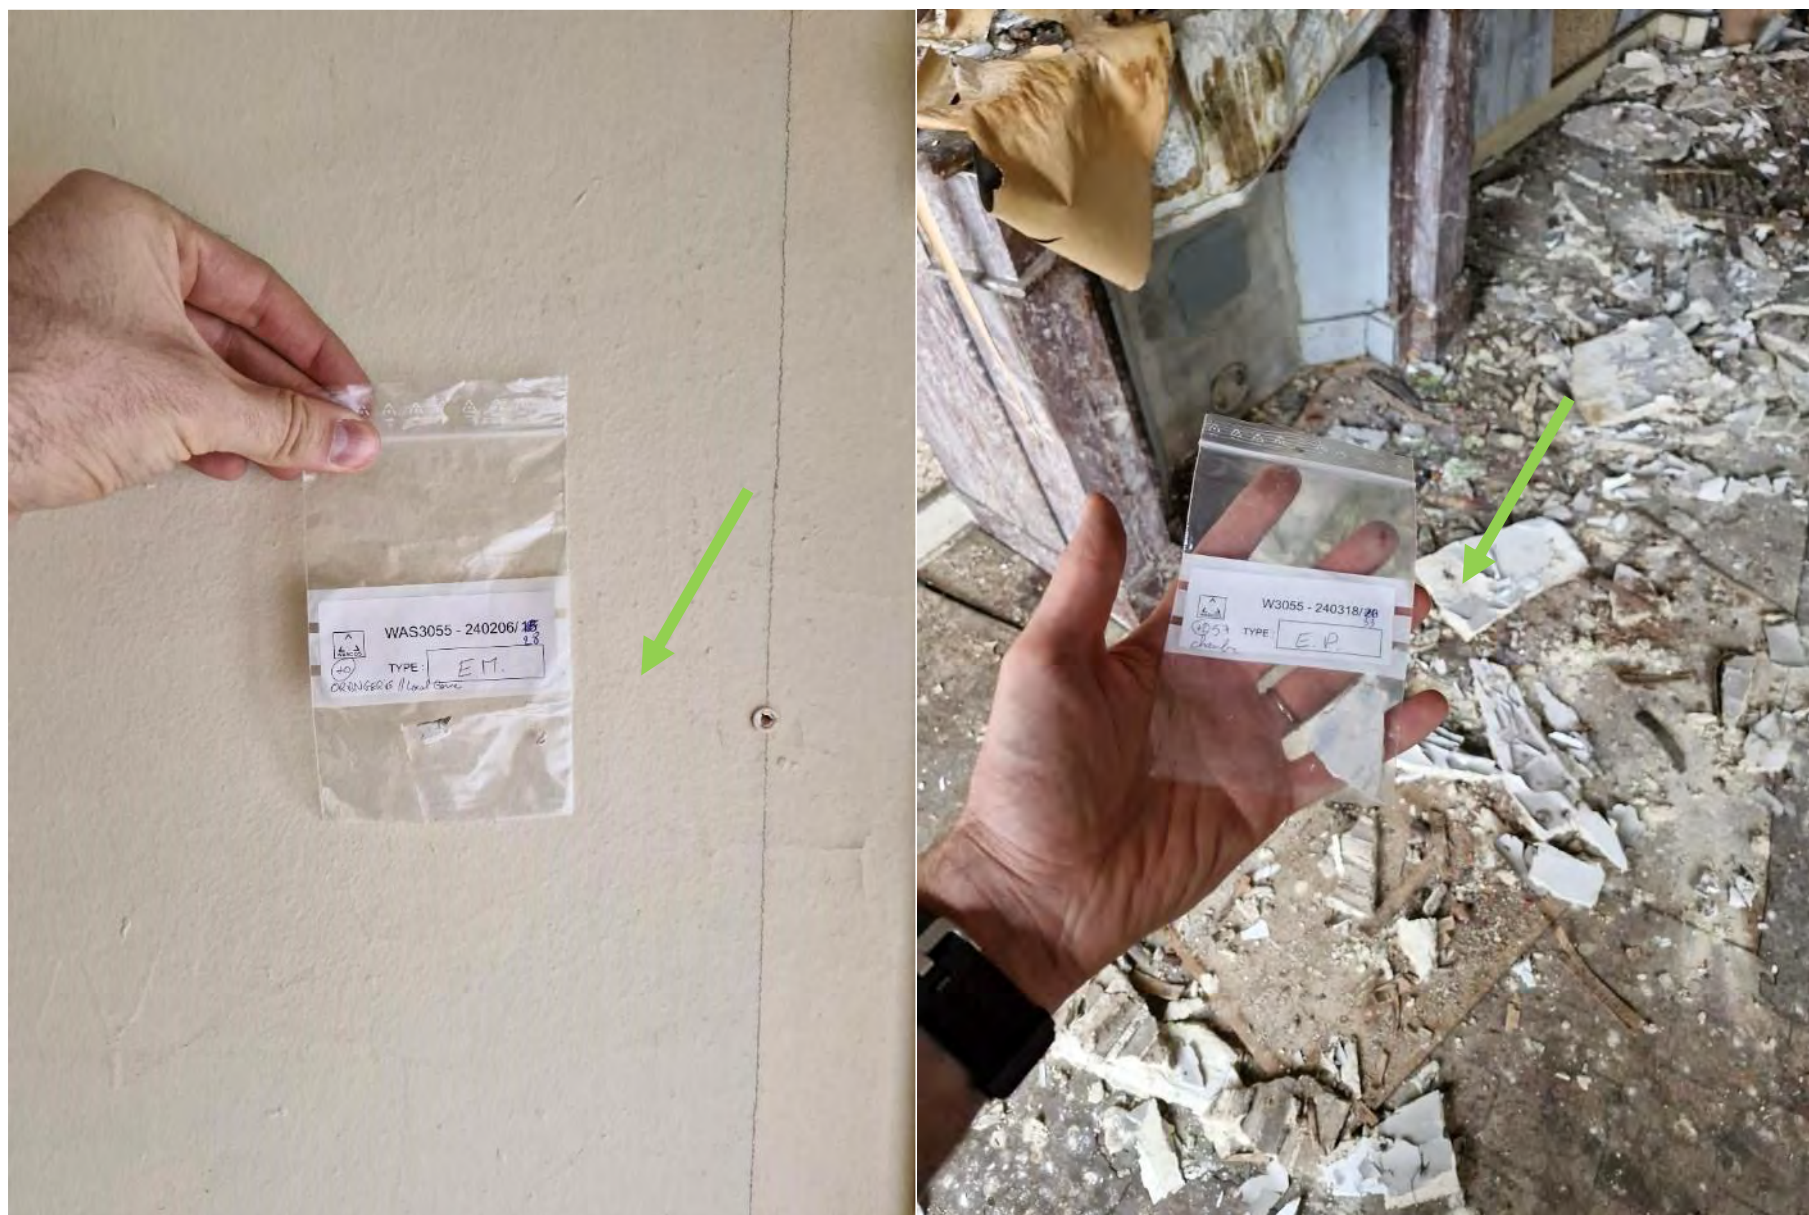
| <b>Présence ou absence d’amiante<br/>Aanwezigheid of afwezigheid van asbest</b> | <b>Négatif / Negatief</b> |
