## Ville de Bruxelles

### Archives de Bruxelles

Rue des Tanneurs 53-73  
1000 Bruxelles

### INVENTAIRE AMIANTE WAS3055

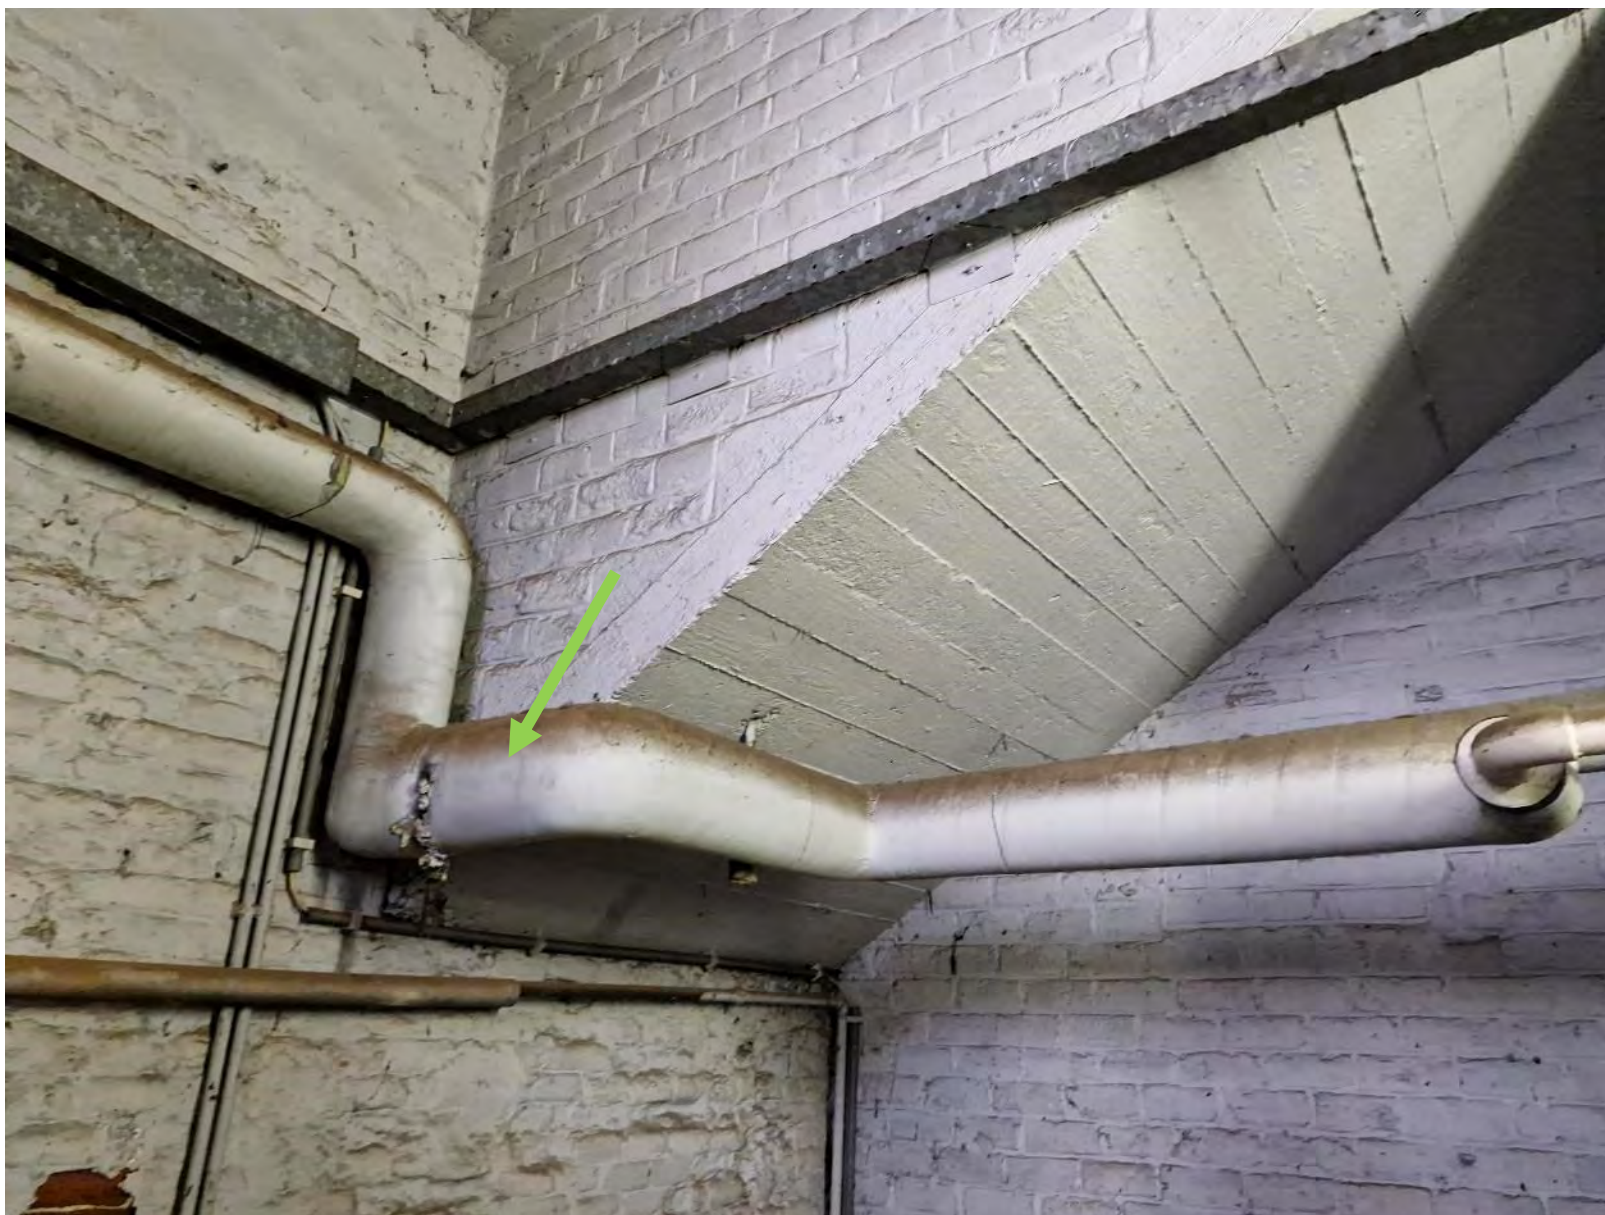
| Caractéristiques - Kenmerken | |
|---|---|
| Numéro de l'application et des échantillons éventuels<br>Nummer van de toepassing en de eventuele monsters | <b>WAS3055 - 25</b> |

| Caractéristiques - Kenmerken | |
|---|---|
| | A-ulab<br>240318/36 Atelier +0 - Calorifuge |
| <b>Présence ou absence d'amiante<br/>Aanwezigheid of afwezigheid van asbest</b> | <b>Négatif / Negatief</b> |

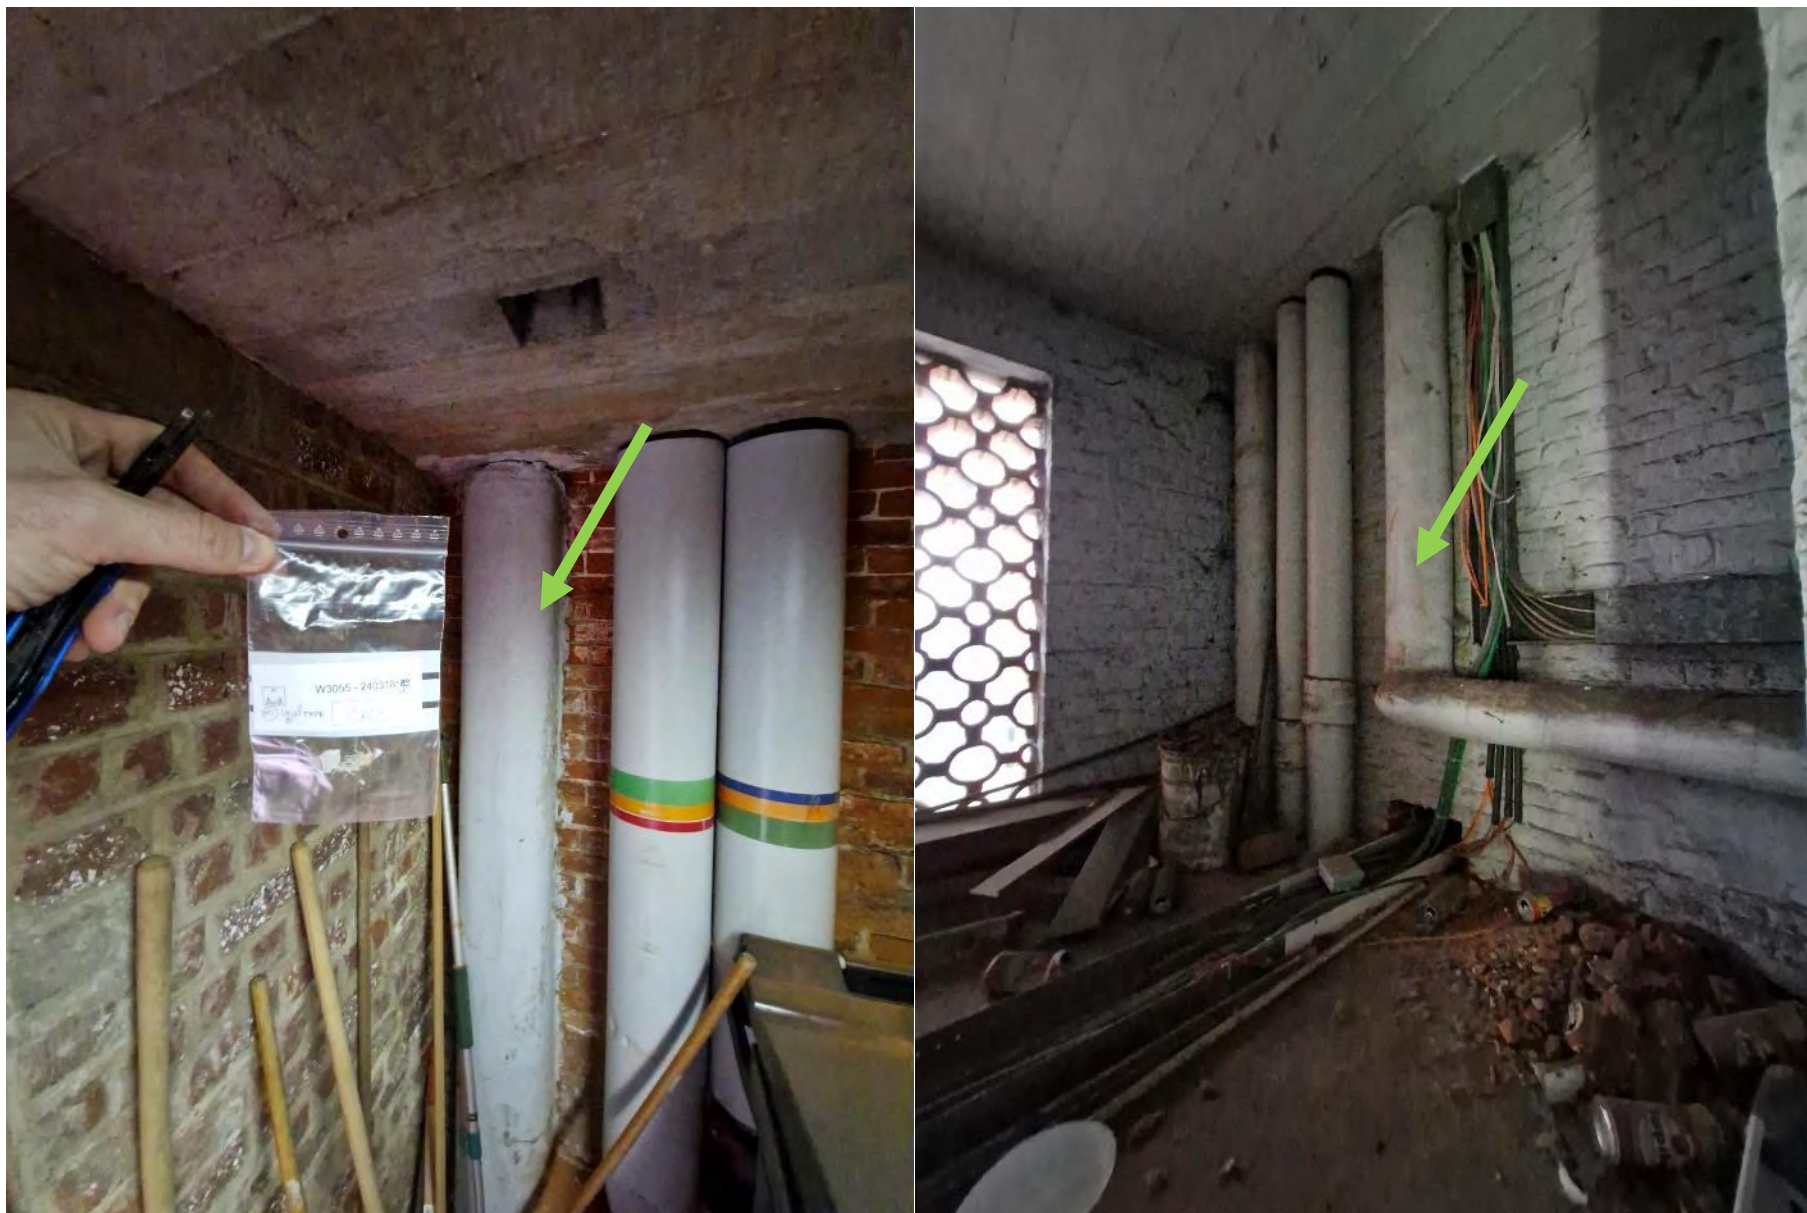
| Caractéristiques - Kenmerken | |
|---|---|
| Numéro de l'application et des échantillons éventuels<br>Nummer van de toepassing en de eventuele monsters | WAS3055 - 26 |

| Caractéristiques - Kenmerken | |
|---|---|
| Présence ou absence d'amiante<br>Aanwezigheid of afwezigheid van asbest | Négatif / Negatief |

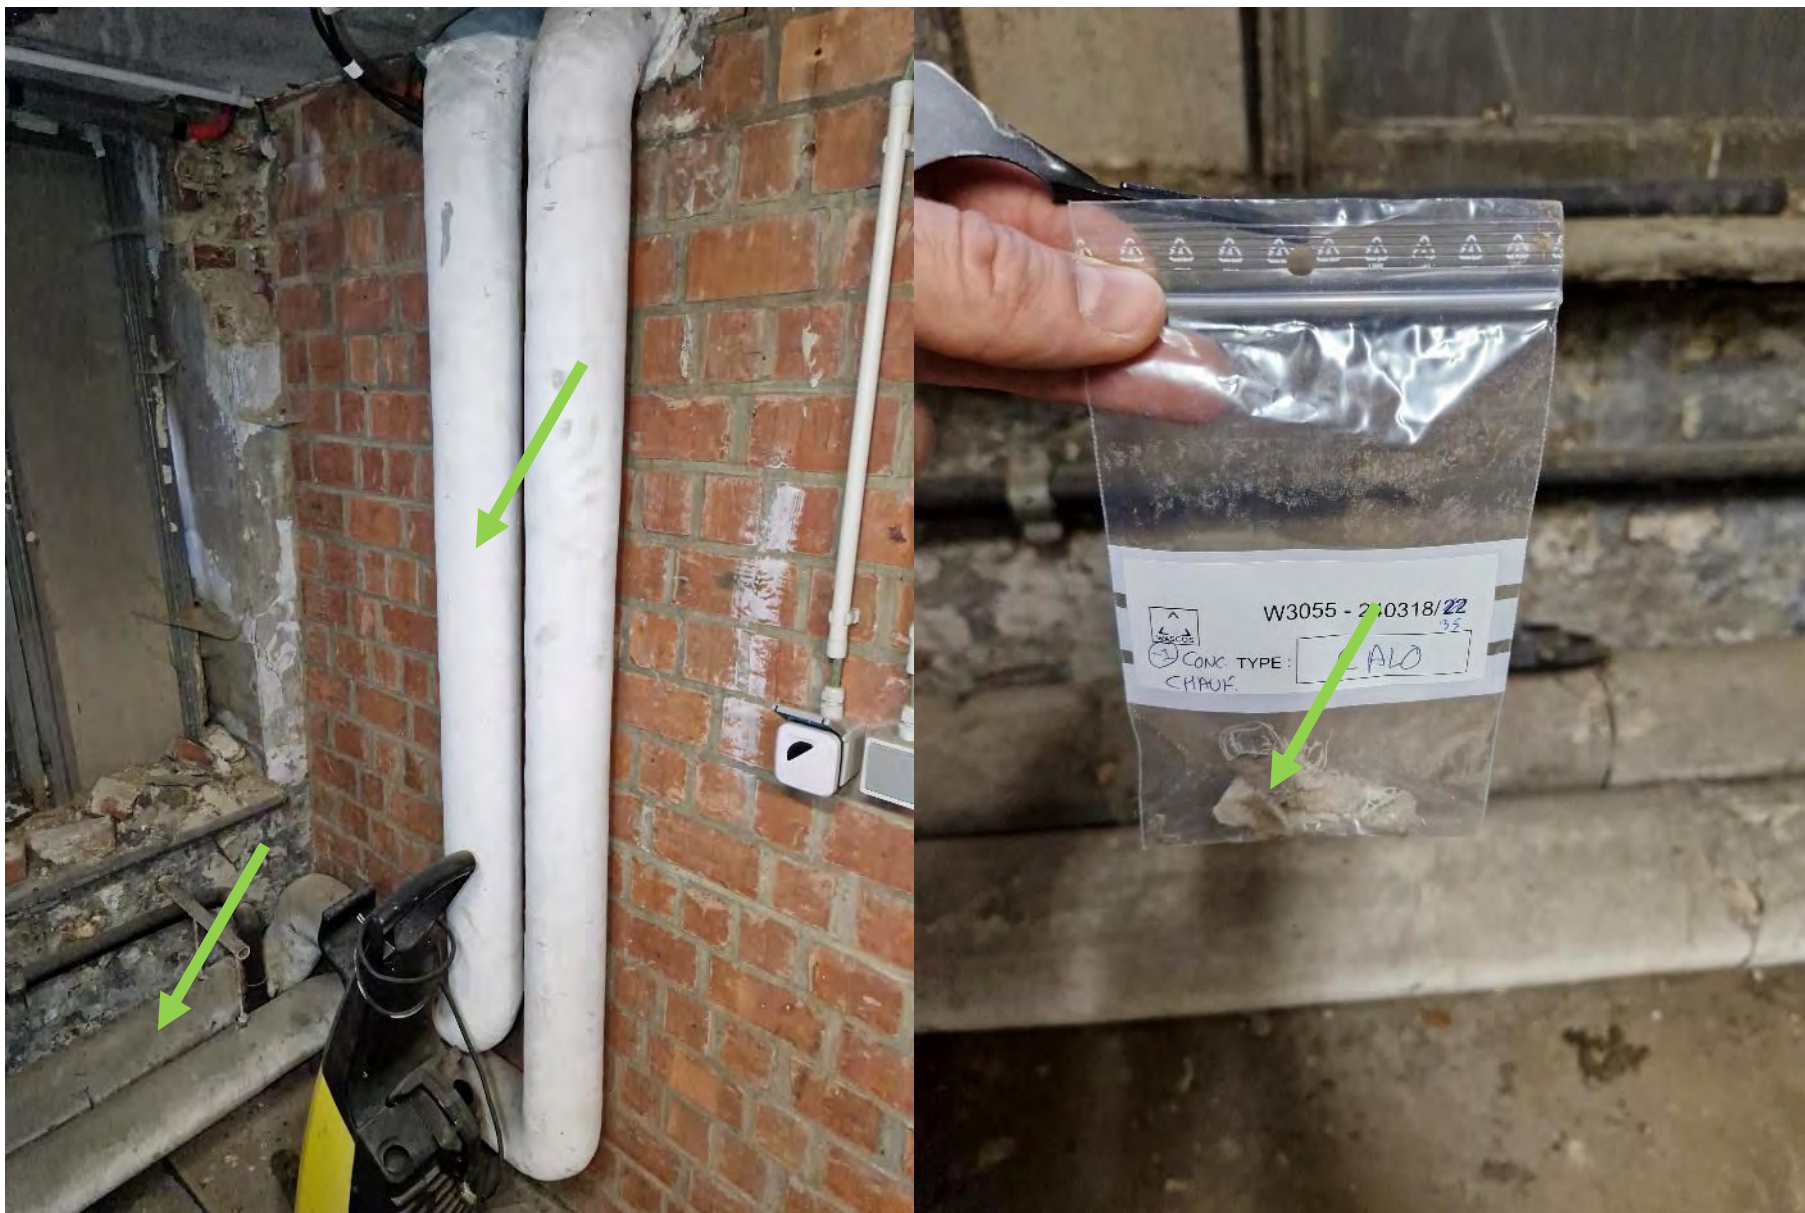
| Caractéristiques - Kenmerken | |
|---|---|
| Numéro de l'application et des échantillons éventuels<br>Nummer van de toepassing en de eventuele monsters | <b>WAS3055 - 27</b><br>ELM |

| Caractéristiques - Kenmerken | |
|---|---|
| <b>Présence ou absence d'amiante</b><br><b>Aanwezigheid of afwezigheid van asbest</b> | <b>Négatif / Negatief</b> |

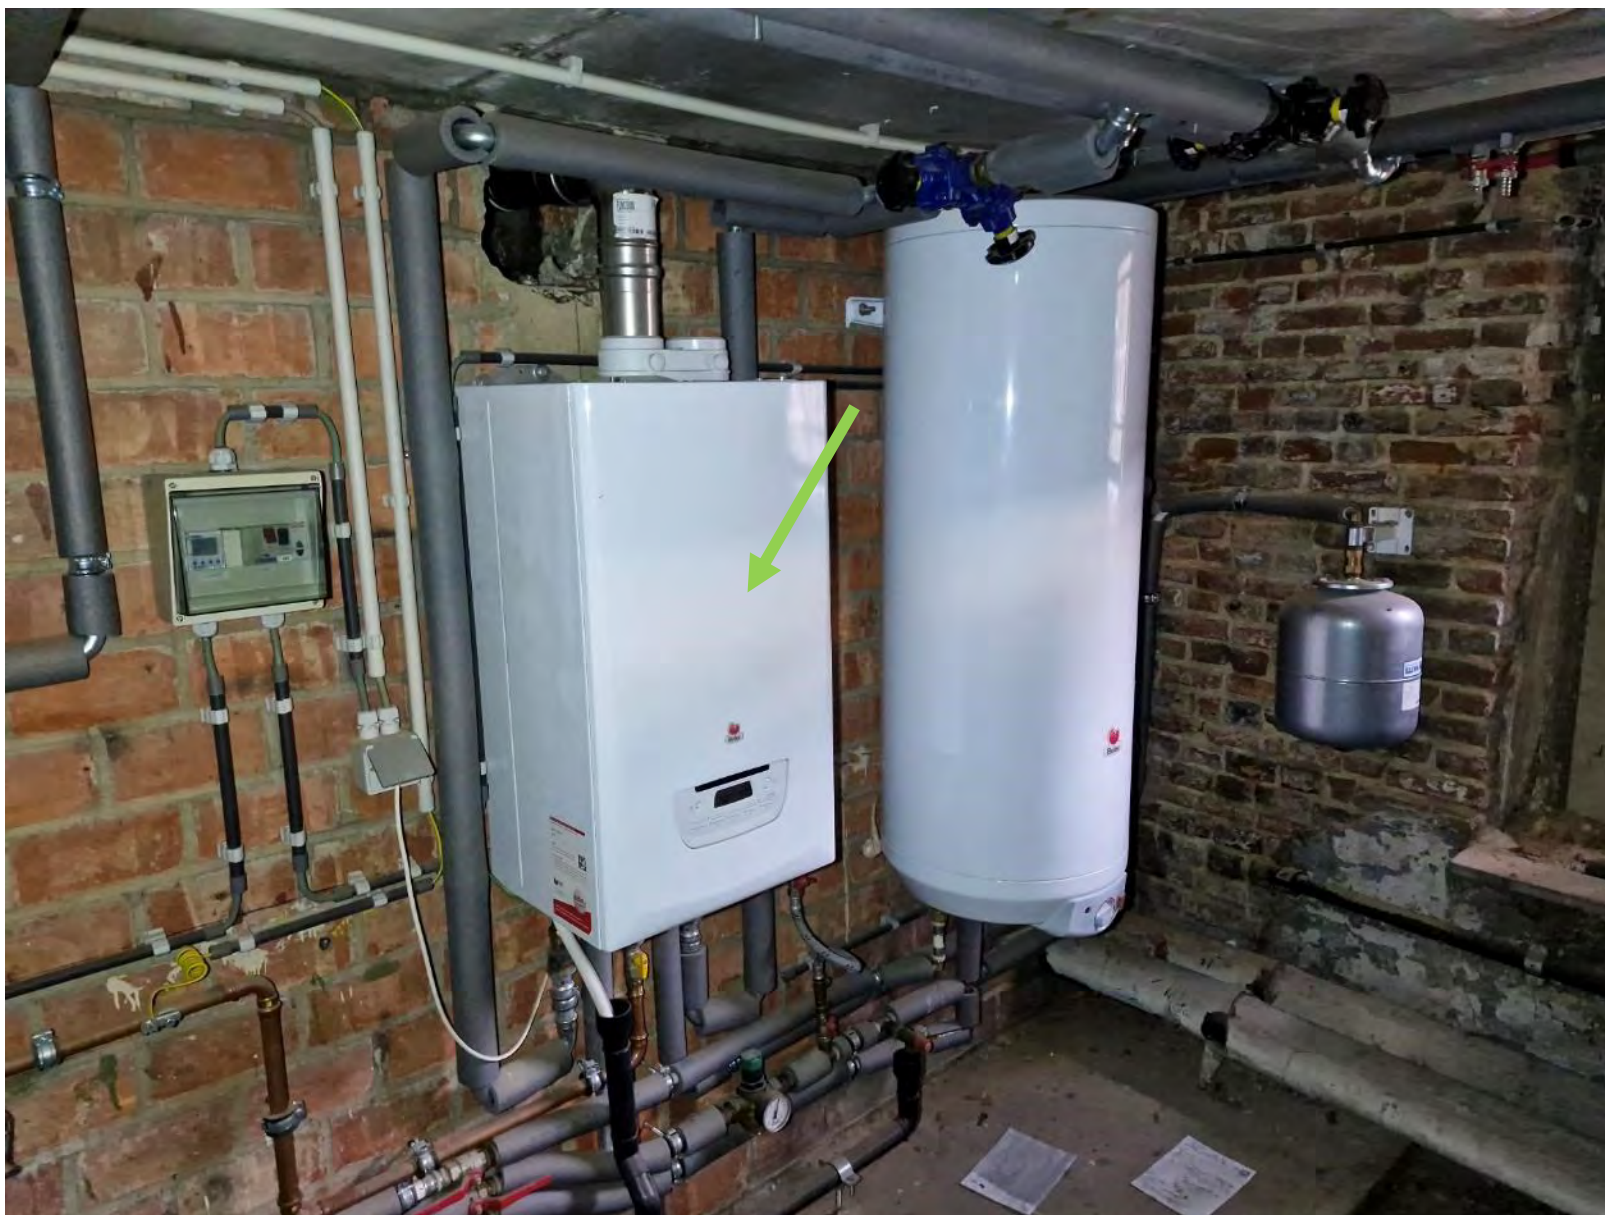
| Caractéristiques - Kenmerken | |
|---|---|
| Numéro de l'application et des échantillons éventuels<br>Nummer van de toepassing en de eventuele monsters | <b>WAS3055 - 28</b> |

| Caractéristiques - Kenmerken | |
|---|---|
| <b>Présence ou absence d'amiante<br/>Aanwezigheid of afwezigheid van asbest</b> | <b>Négatif / Negatief</b> |

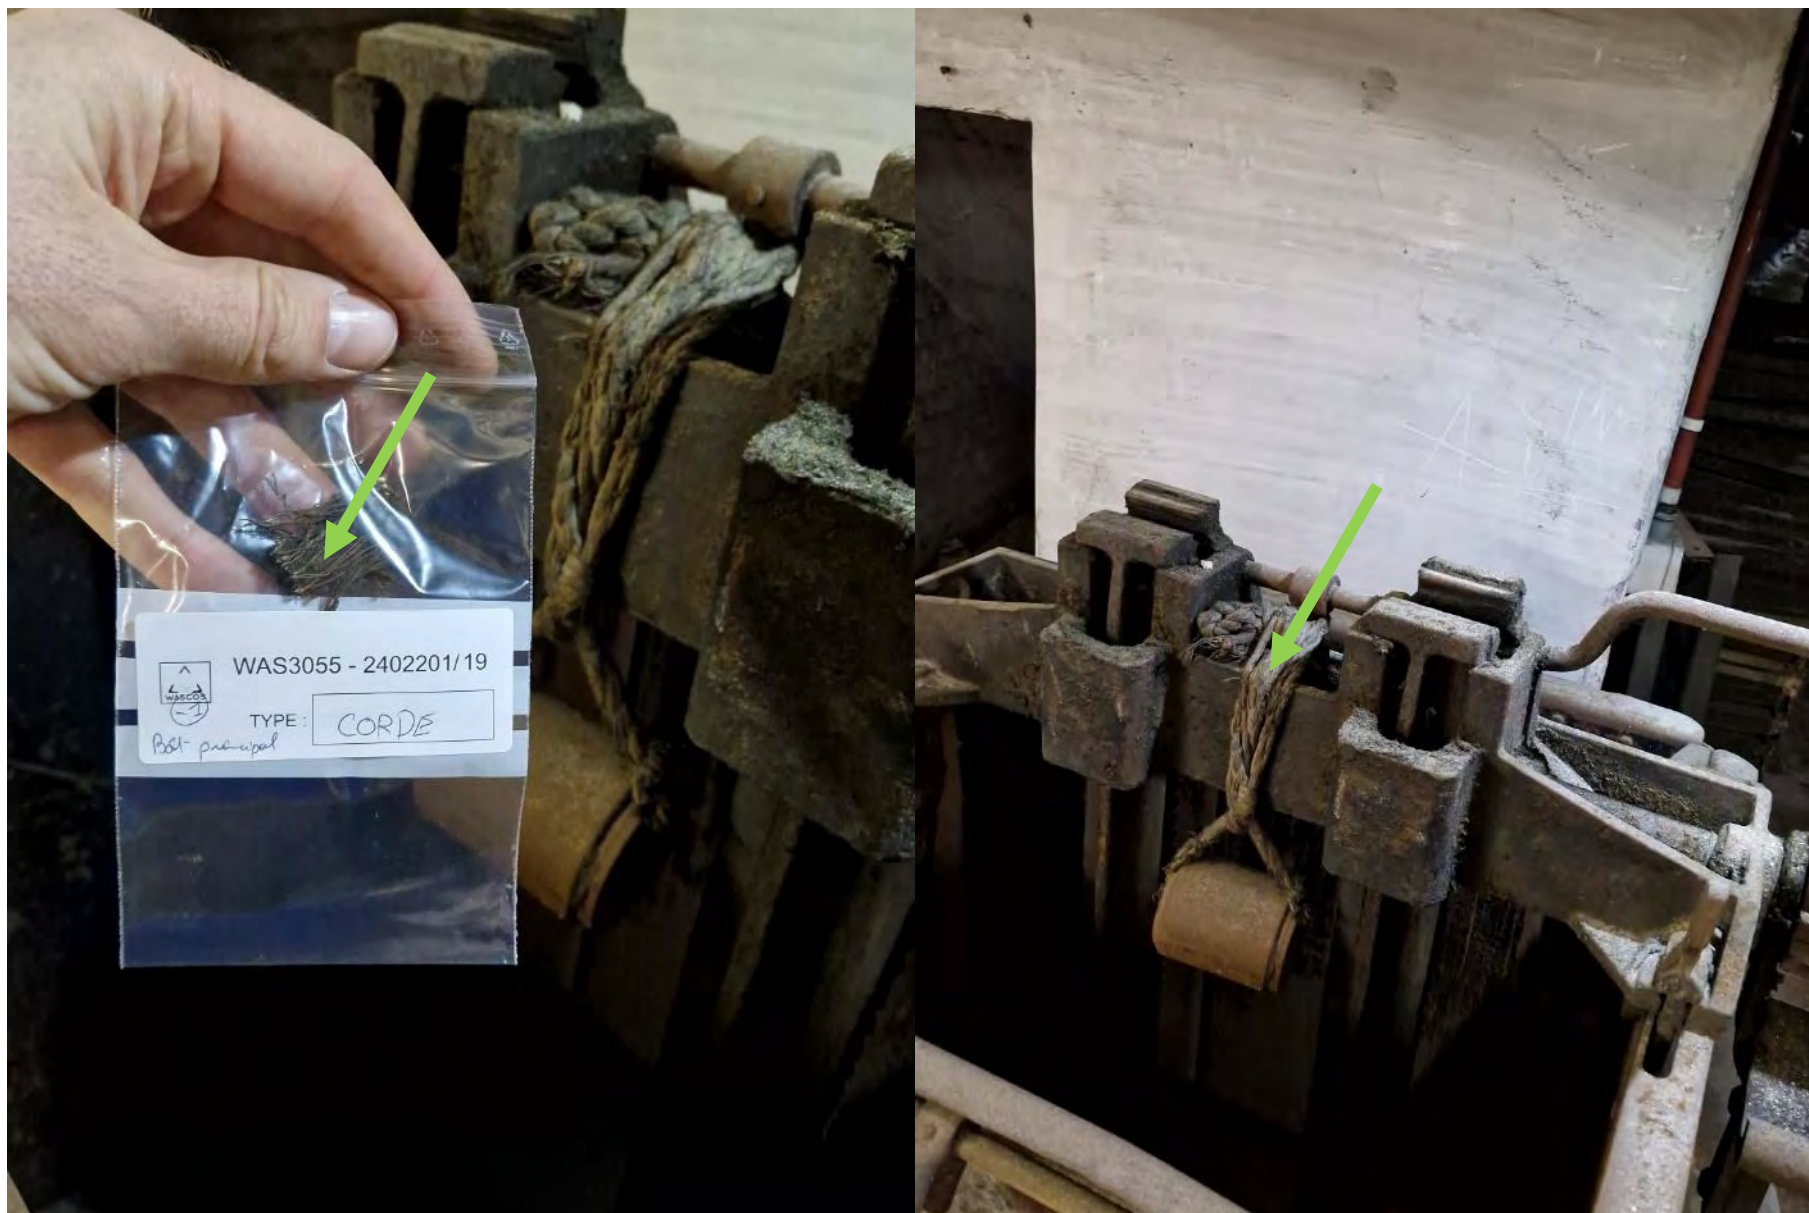
| Caractéristiques - Kenmerken | |
|---|---|
| Numéro de l'application et des échantillons éventuels<br>Nummer van de toepassing en de eventuele monsters | <b>WAS3055 - 29</b><br>ELM |

| Caractéristiques - Kenmerken | |
|---|---|
| <b>Présence ou absence d'amiante</b><br><b>Aanwezigheid of afwezigheid van asbest</b> | <b>Négatif / Negatief</b> |

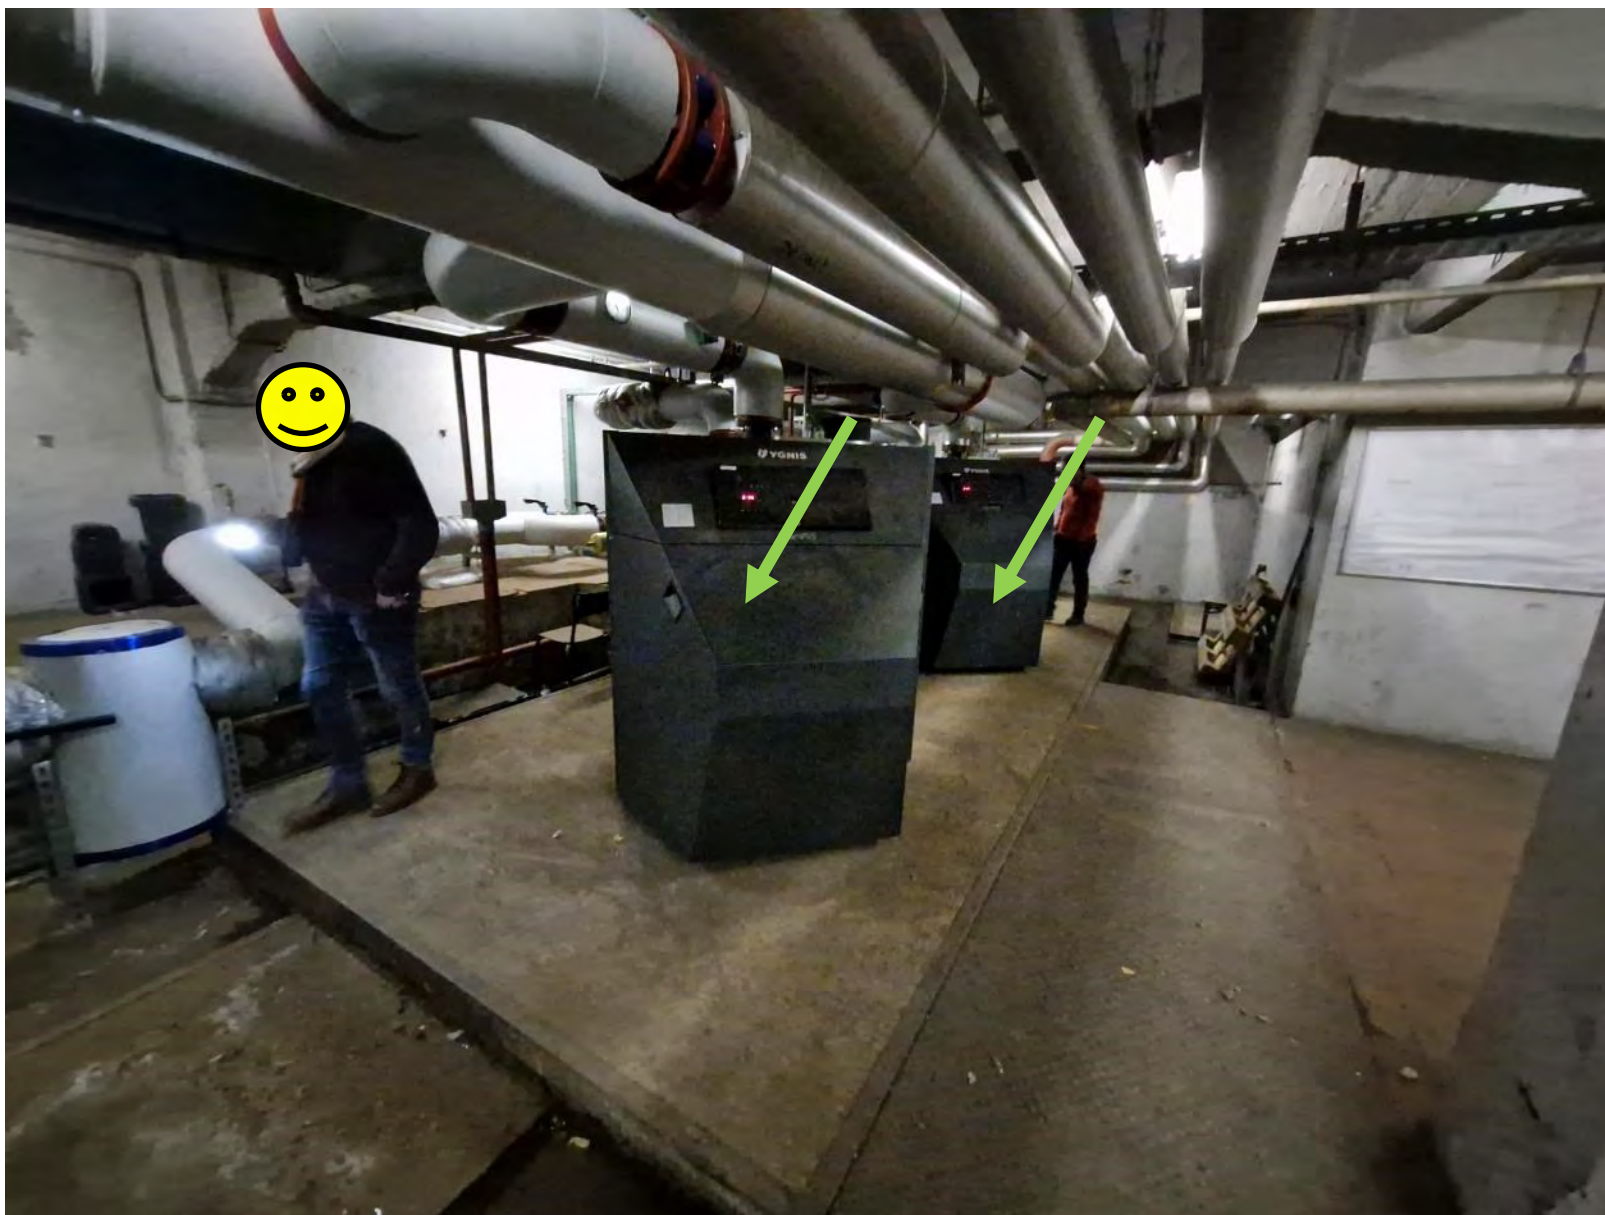
| Caractéristiques - Kenmerken | |
|---|---|
| Numéro de l'application et des échantillons éventuels<br>Nummer van de toepassing en de eventuele monsters | <b>WAS3055 - 30</b> |

| Caractéristiques - Kenmerken | |
|---|---|
| <b>Présence ou absence d'amiante</b><br><b>Aanwezigheid of afwezigheid van asbest</b> | <b>Négatif / Negatief</b> |

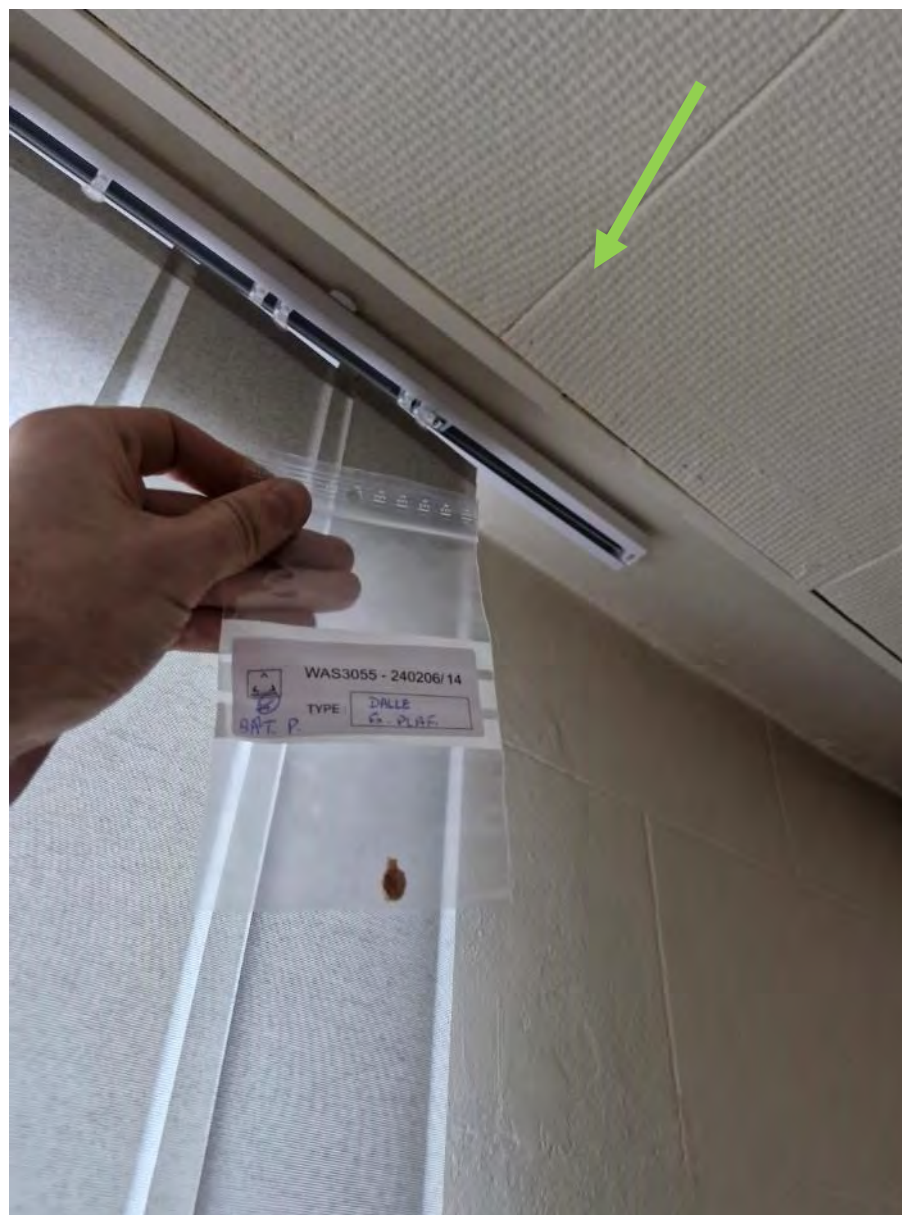
| Caractéristiques - Kenmerken | |
|---|---|
| <b>Présence ou absence d'amiante<br/>Aanwezigheid of afwezigheid van asbest</b> | <b>Négatif / Negatief</b> |

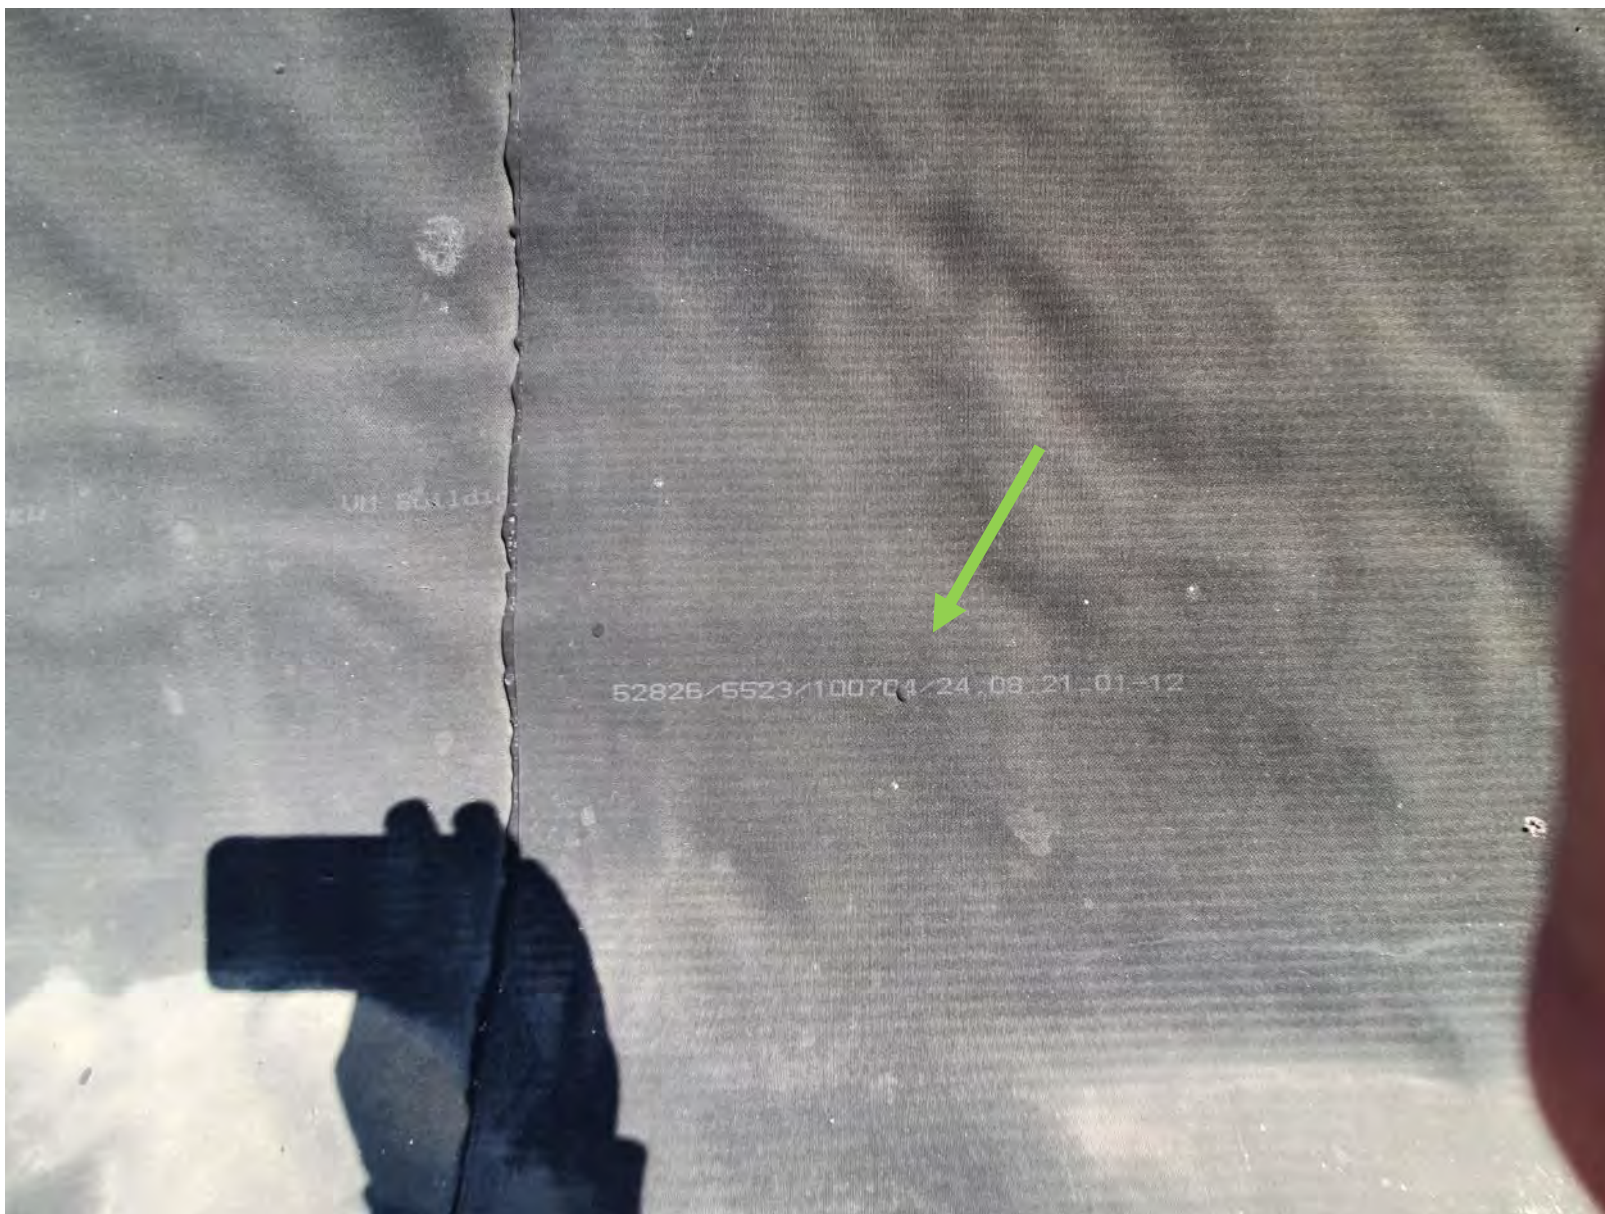
| Caractéristiques - Kenmerken | |
|---|---|
| Numéro de l'application et des échantillons éventuels<br>Nummer van de toepassing en de eventuele monsters | WAS3055 - 32 |

| Caractéristiques - Kenmerken | |
|---|---|
| Présence ou absence d'amiante<br>Aanwezigheid of afwezigheid van asbest | Négatif / Negatief |

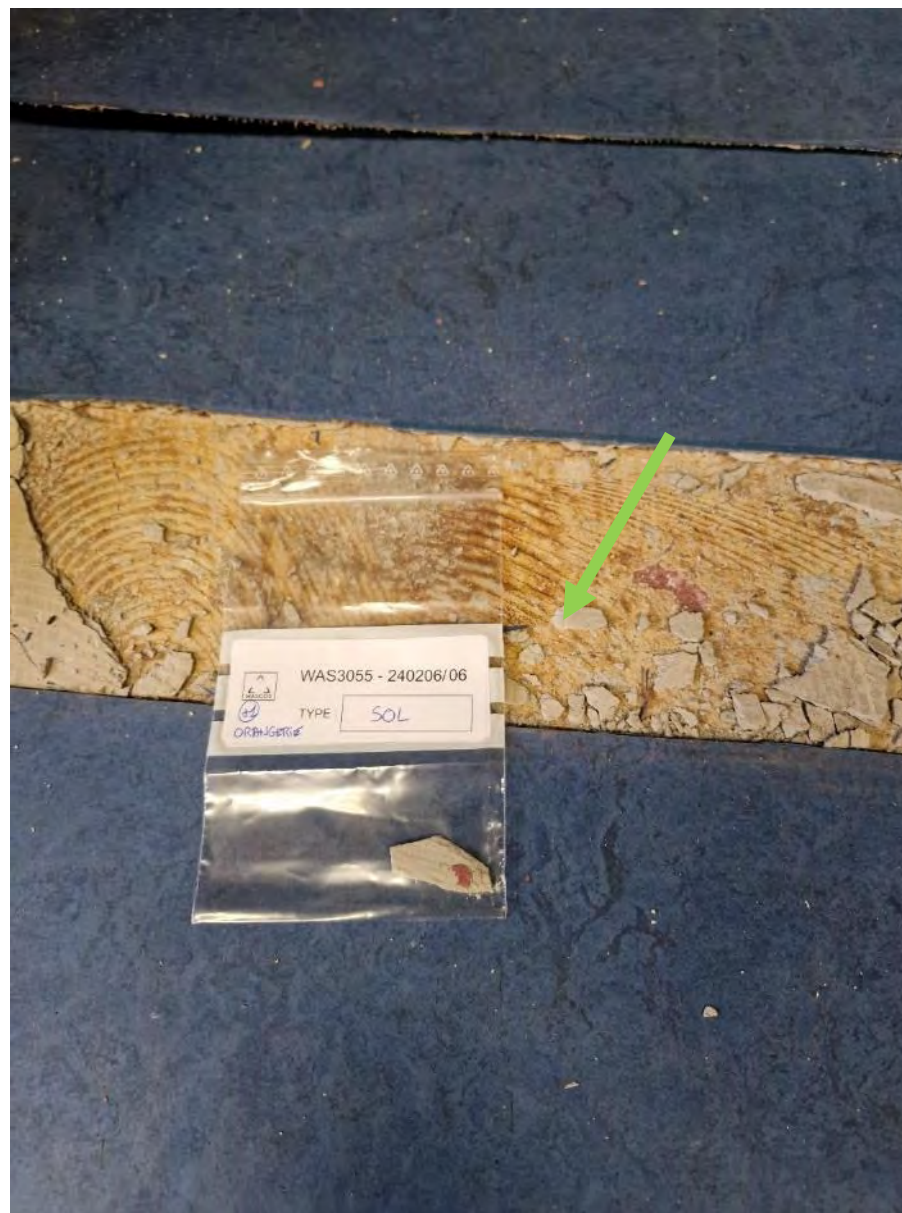
| Caractéristiques - Kenmerken | |
|---|---|
| Numéro de l'application et des échantillons éventuels<br>Nummer van de toepassing en de eventuele monsters | <b>WAS3055 - 33</b> |

| Caractéristiques - Kenmerken | |
|---|---|
| <b>Présence ou absence d'amiante<br/>Aanwezigheid of afwezigheid van asbest</b> | <b>Négatif / Negatief</b> |

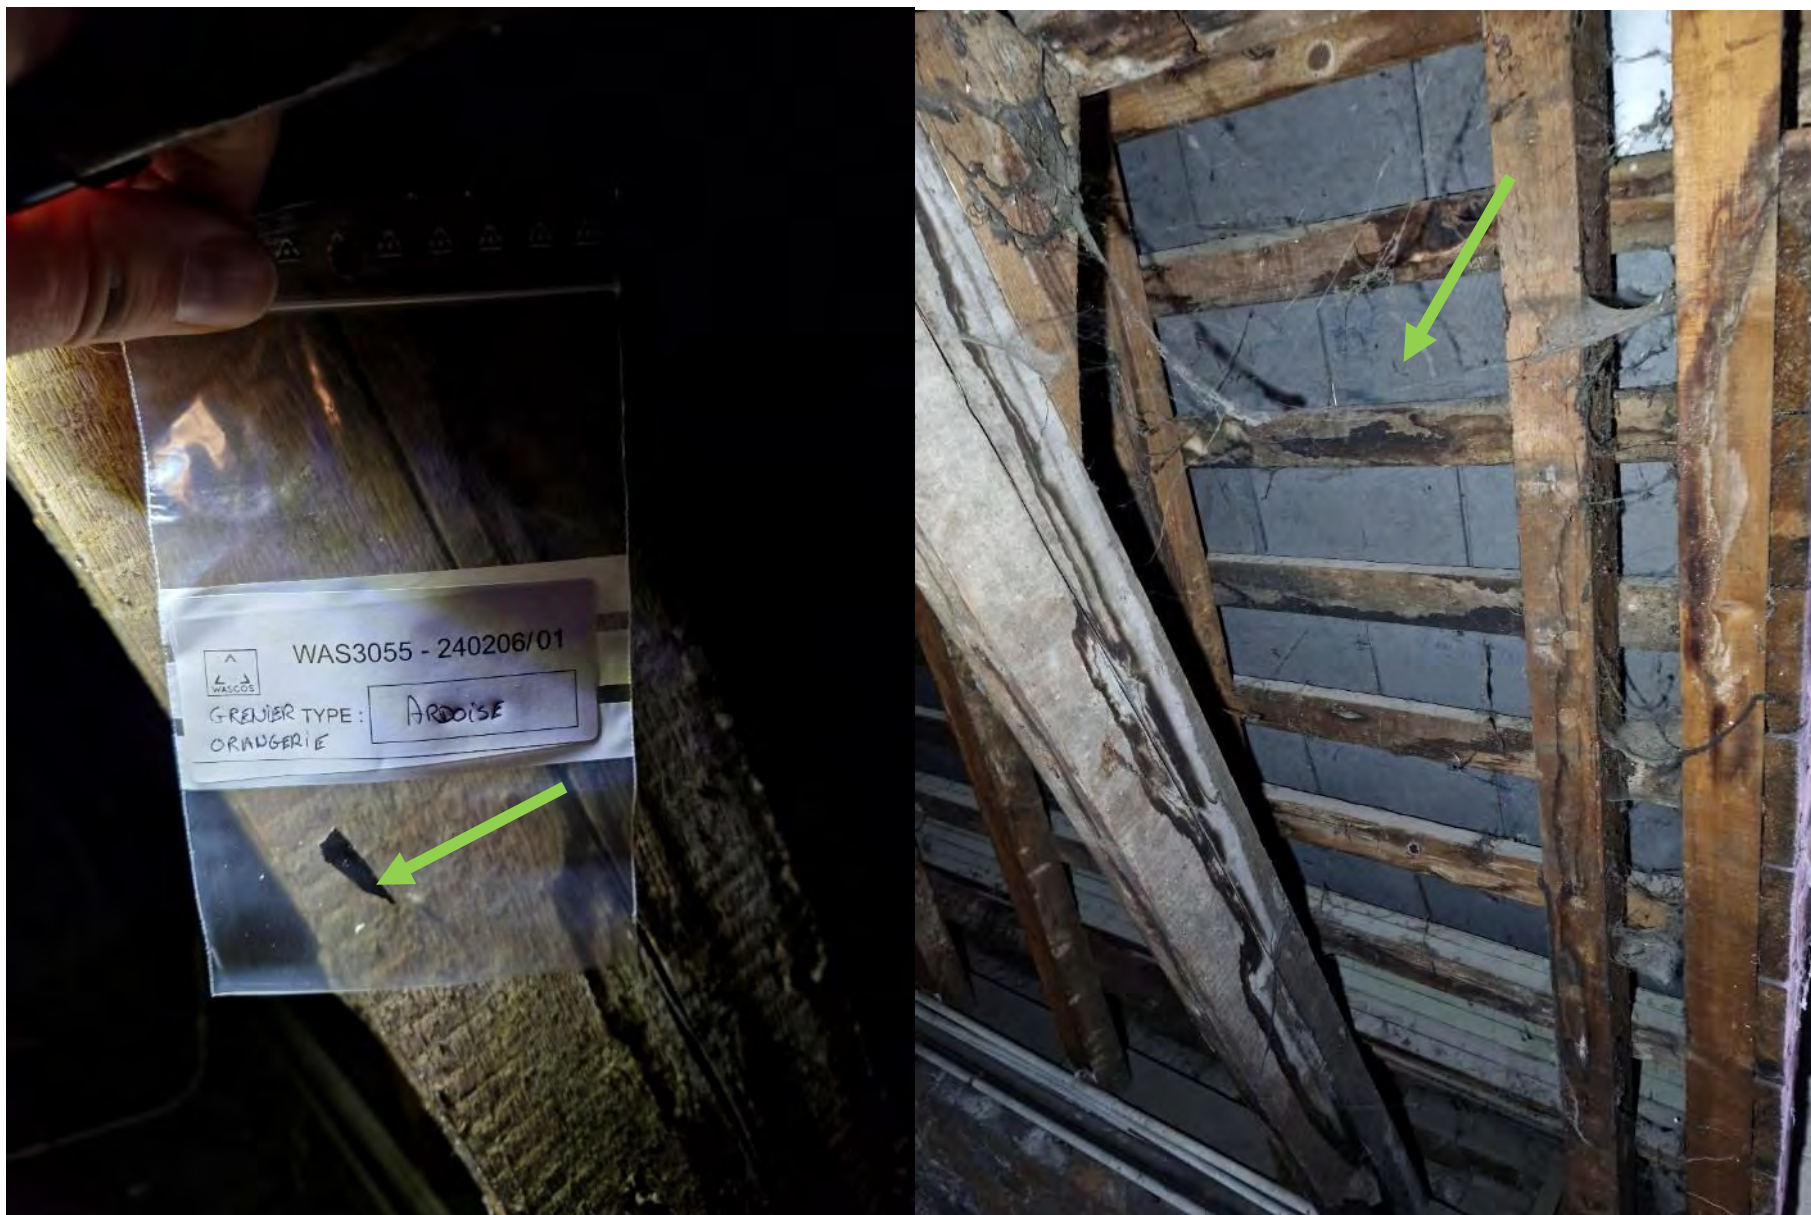
| Caractéristiques - Kenmerken | |
|---|---|
| Numéro de l'application et des échantillons éventuels<br>Nummer van de toepassing en de eventuele monsters | <b>WAS3055 - 34</b><br>ELM |

| Caractéristiques - Kenmerken | |
|---|---|
| <b>Présence ou absence d'amiante</b><br><b>Aanwezigheid of afwezigheid van asbest</b> | <b>Négatif / Negatief</b> |

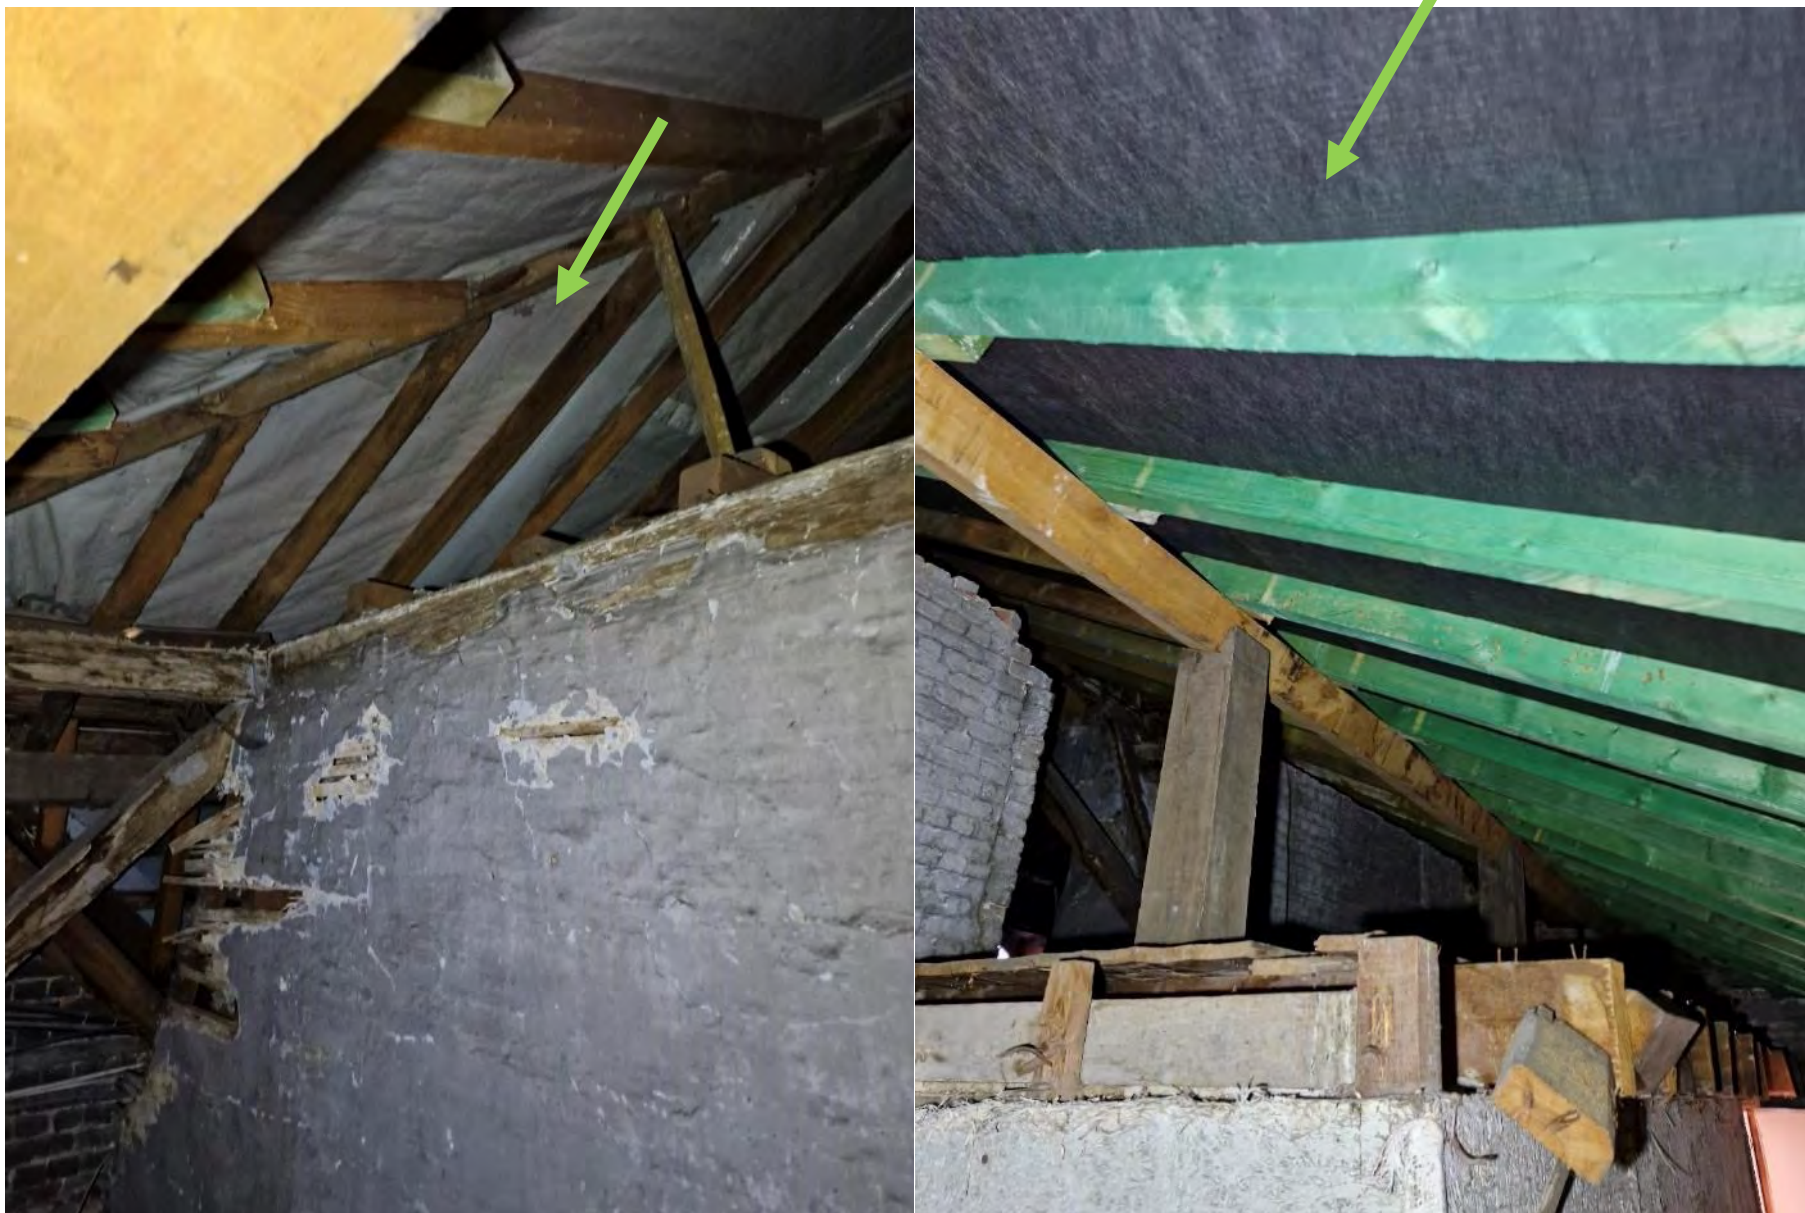
| Caractéristiques - Kenmerken | |
|---|---|
| Numéro de l'application et des échantillons éventuels<br>Nummer van de toepassing en de eventuele monsters | <b>WAS3055 - 35</b><br>ELM |

| Caractéristiques - Kenmerken | |
|---|---|
| <b>Présence ou absence d'amiante</b><br><b>Aanwezigheid of afwezigheid van asbest</b> | <b>Négatif / Negatief</b> |

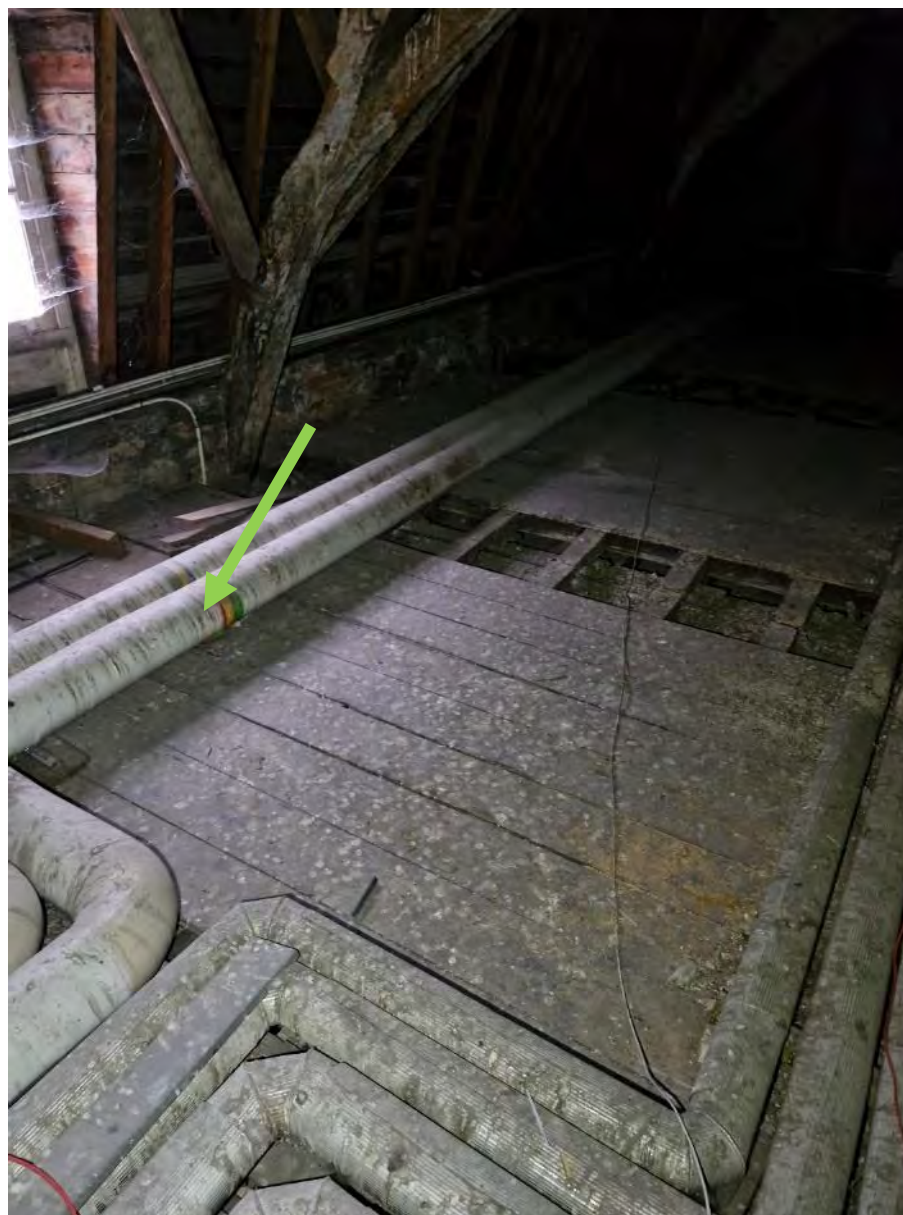
| Caractéristiques - Kenmerken | |
|---|---|
| Numéro de l'application et des échantillons éventuels<br>Nummer van de toepassing en de eventuele monsters | <b>WAS3055 - 36</b> |

| Caractéristiques - Kenmerken | |
|---|---|
| <b>Présence ou absence d'amiante<br/>Aanwezigheid of afwezigheid van asbest</b> | <b>Négatif / Negatief</b> |
