## Ville de Bruxelles

### Archives de Bruxelles

Rue des Tanneurs 53-73  
1000 Bruxelles

### INVENTAIRE AMIANTE WAS3055

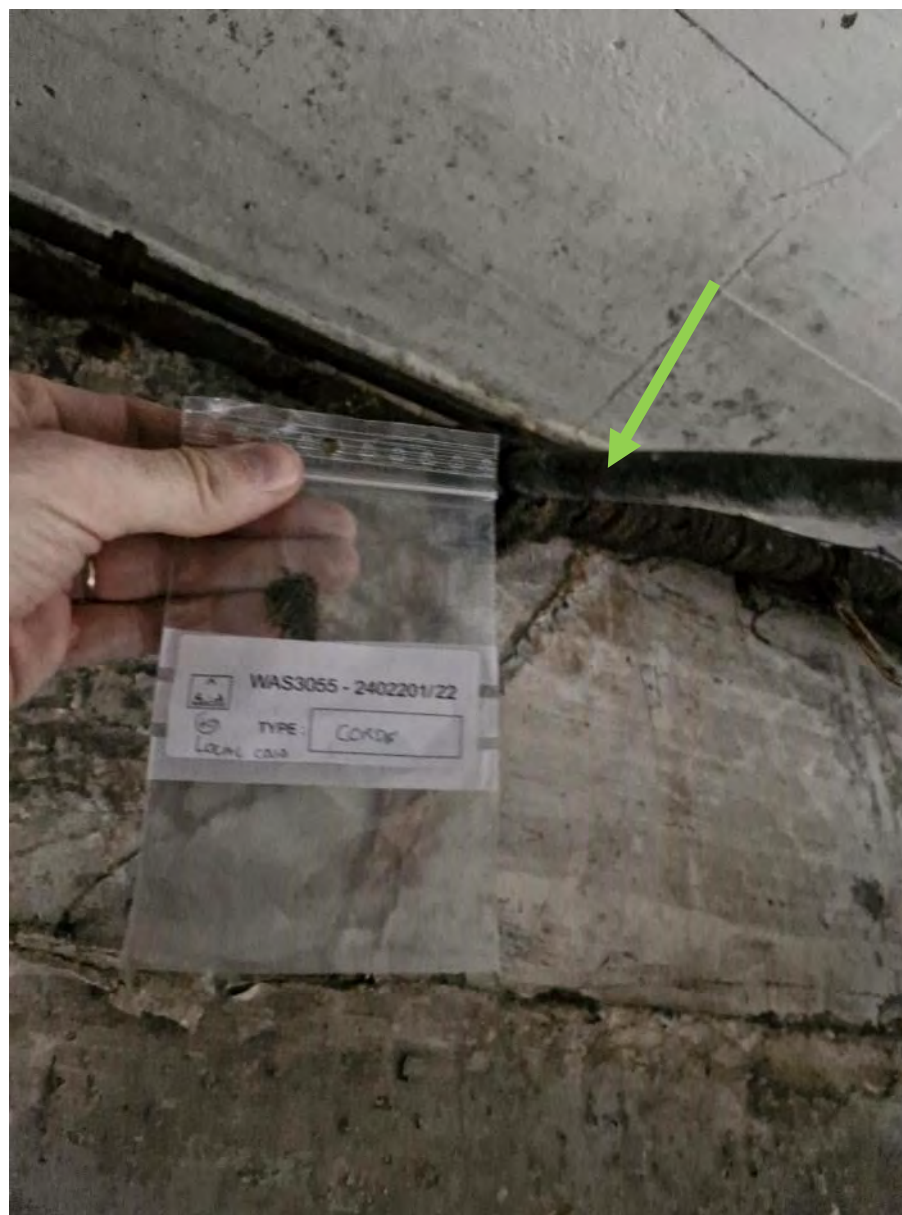
| Caractéristiques - Kenmerken | |
|---|---|
| Numéro de l'application et des échantillons éventuels<br>Nummer van de toepassing en de eventuele monsters | WAS3055 - 37 |

| Caractéristiques - Kenmerken | |
|---|---|
| Présence ou absence d'amiante<br>Aanwezigheid of afwezigheid van asbest | Négatif / Negatief |

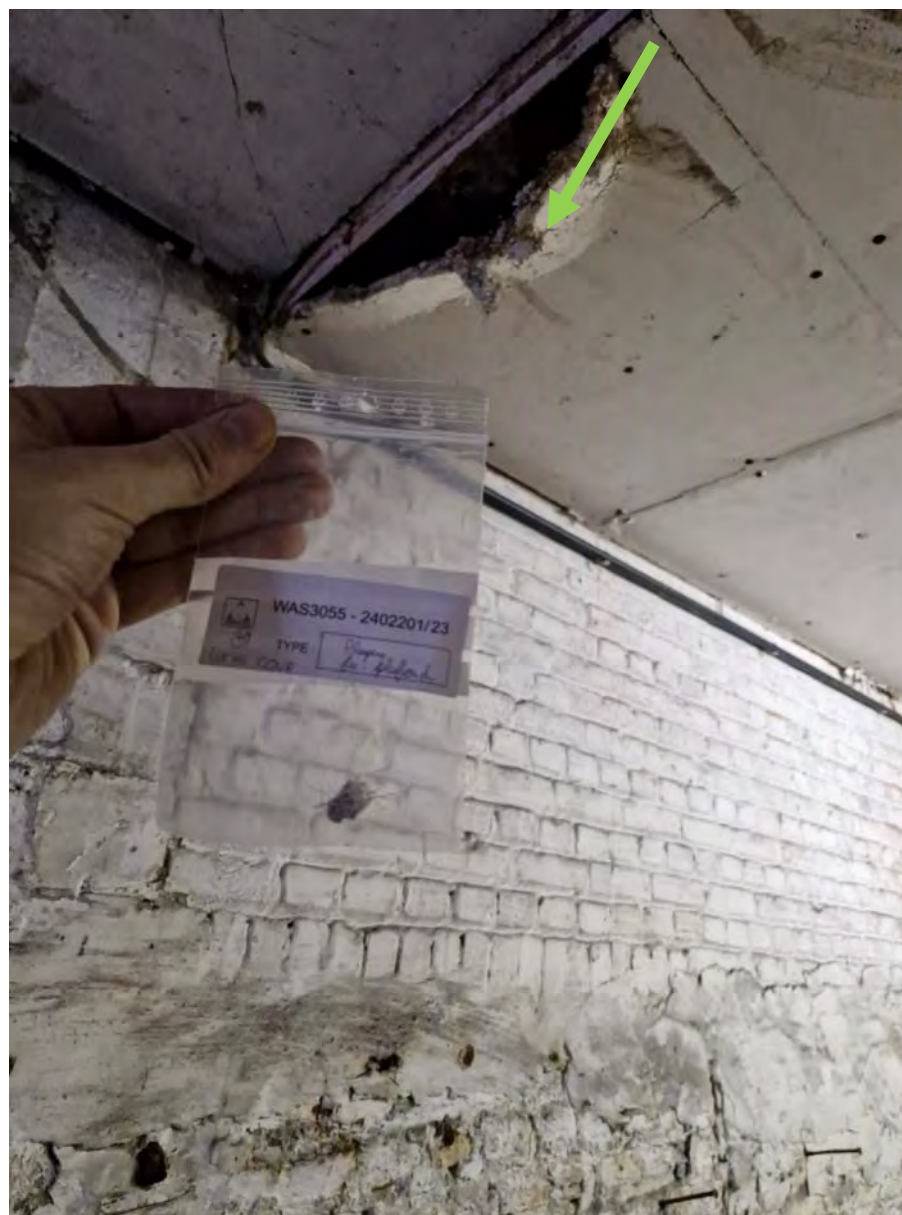
| Caractéristiques - Kenmerken | |
|---|---|
| Numéro de l'application et des échantillons éventuels<br>Nummer van de toepassing en de eventuele monsters | WAS3055 - 38 |

| Caractéristiques - Kenmerken | |
|---|---|
| Présence ou absence d'amiante<br>Aanwezigheid of afwezigheid van asbest | Négatif / Negatief |
