Asbestinventarisatetest

Sint-Trudoplein 13, 3530 Houthalen-Helchteren

Attestnummer : 20231130-000390.000

Uitgegeven op : 30.11.2023

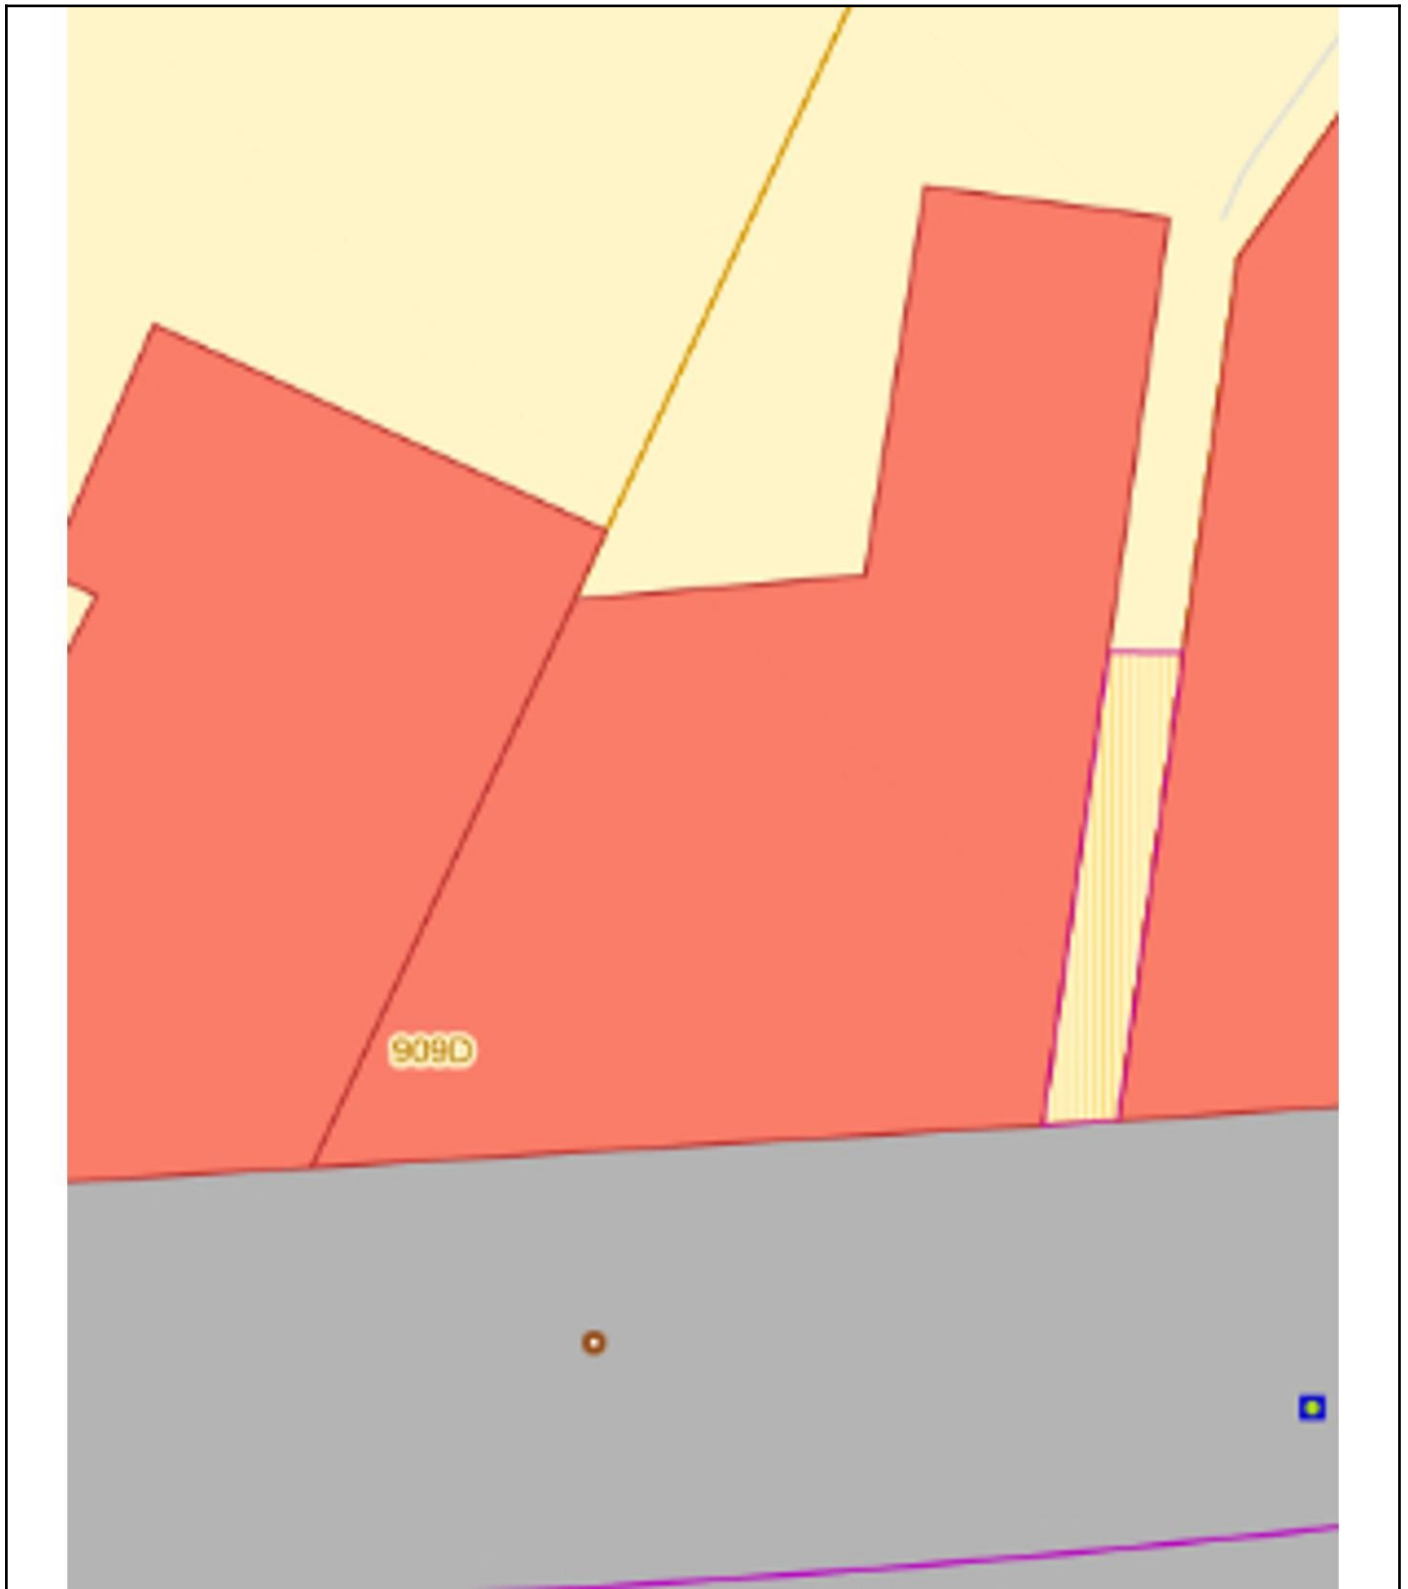
Plan 2.1: Vaststellingen buiten de constructies

- 0 Asbestmaterialen
- 0 Roerende goederen
- 0 Puin, steenslag, (water)bodem
- 0 Geen asbest
