# Asbestinventarisat attest

Brelaarschansweg 29, 3530 Houthalen-Helchteren

Attestnummer : 20251003-000262.000

**Asbestveilig** (maar niet asbestvrij)

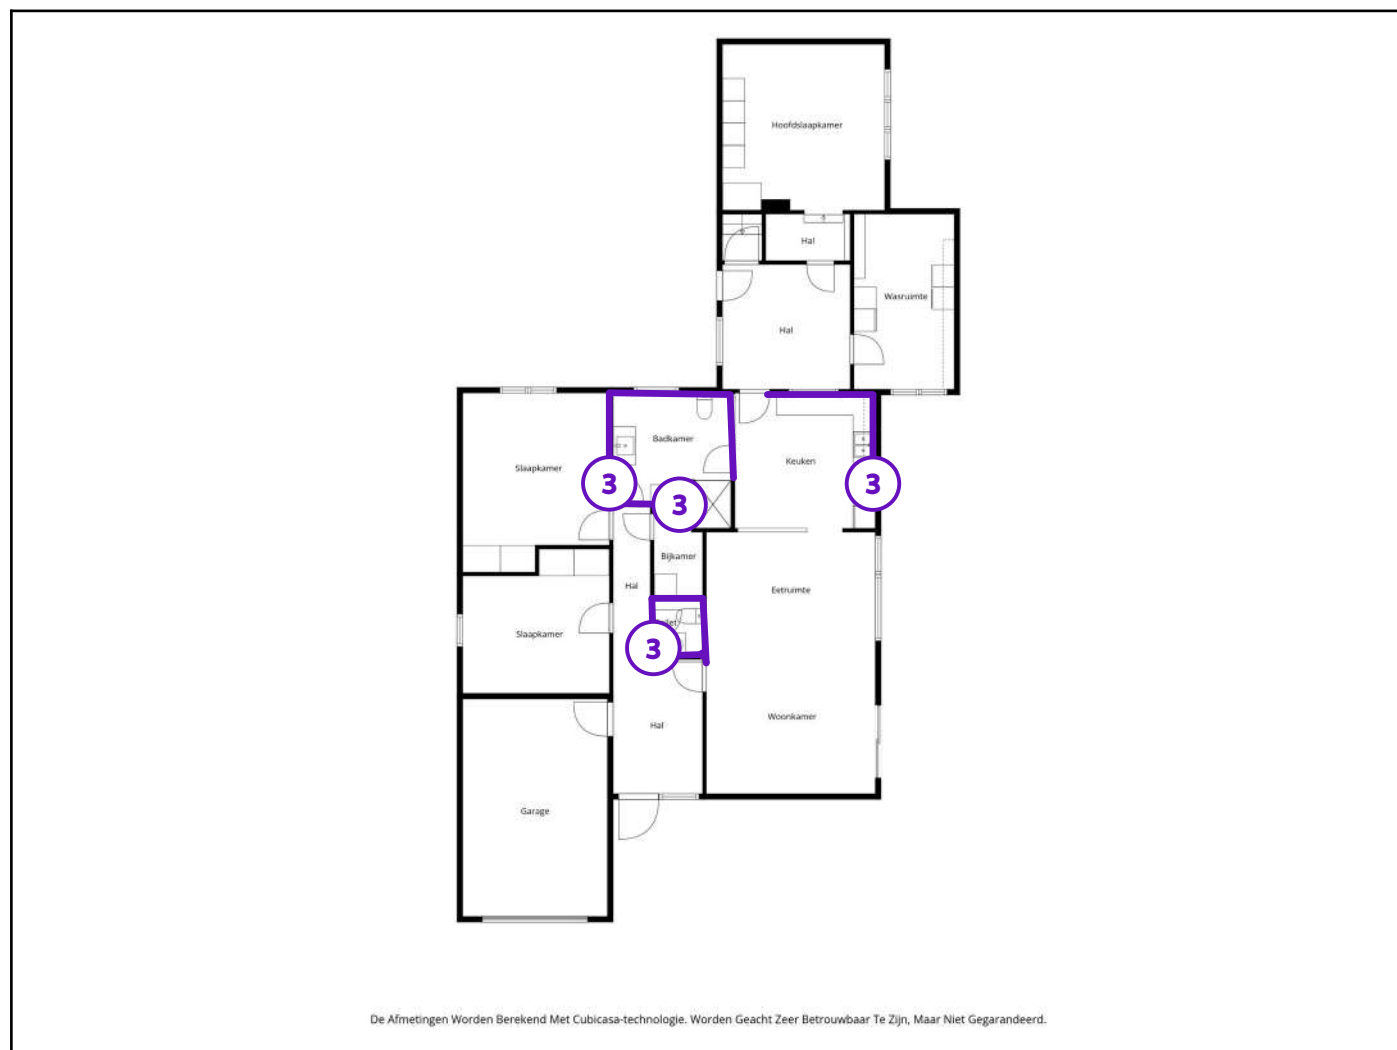
## Plan 1.1: GELIJKVLOERS

| Beschrijving | Type | Actie |
|---|---|---|
| 3. Faiencetegels | Beperking | - |

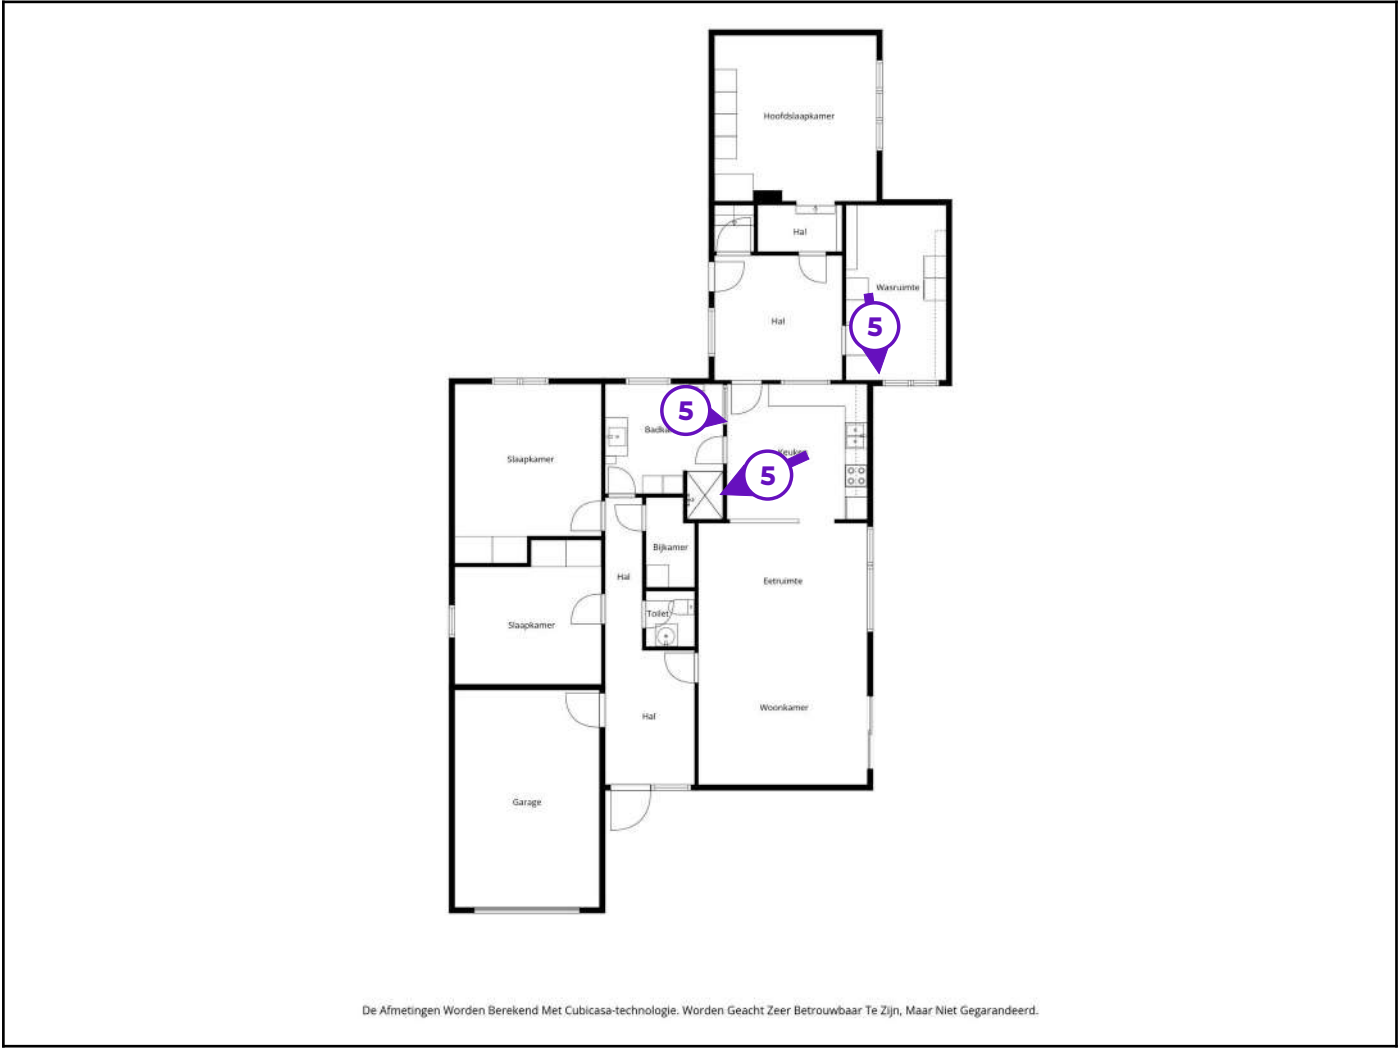
# Plan 1.2: GELIJKVLOERS

| Beschrijving | Type | Actie |
|---|---|---|
| 5. Radiatoren | Beperking | - |

**Uitleg van de asbestdeskundige:** “in dit type radiator kunnen asbesthoudende pakkingen aanwezig zijn tussen de elementen. Monsternamen niet mogelijk zonder blijvende schade aan te brengen”

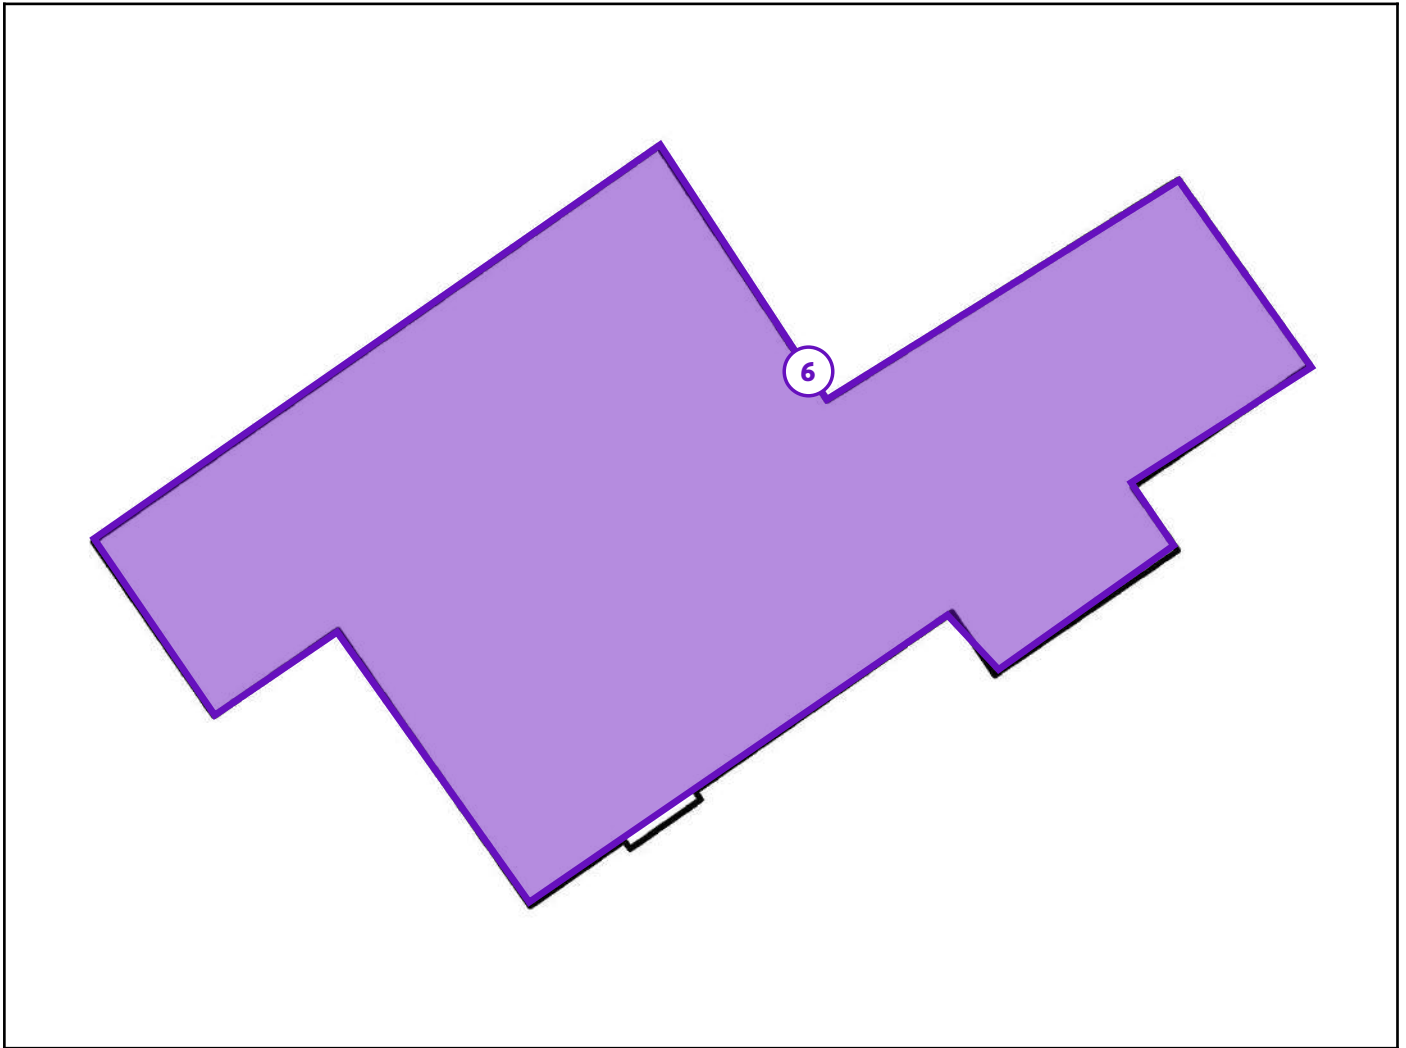
## Plan 1.4: Hoofdgebouw plan

| Beschrijving | Type | Actie |
|---|---|---|
| 6. Plafonds niet asbestverdacht | Advies | - |

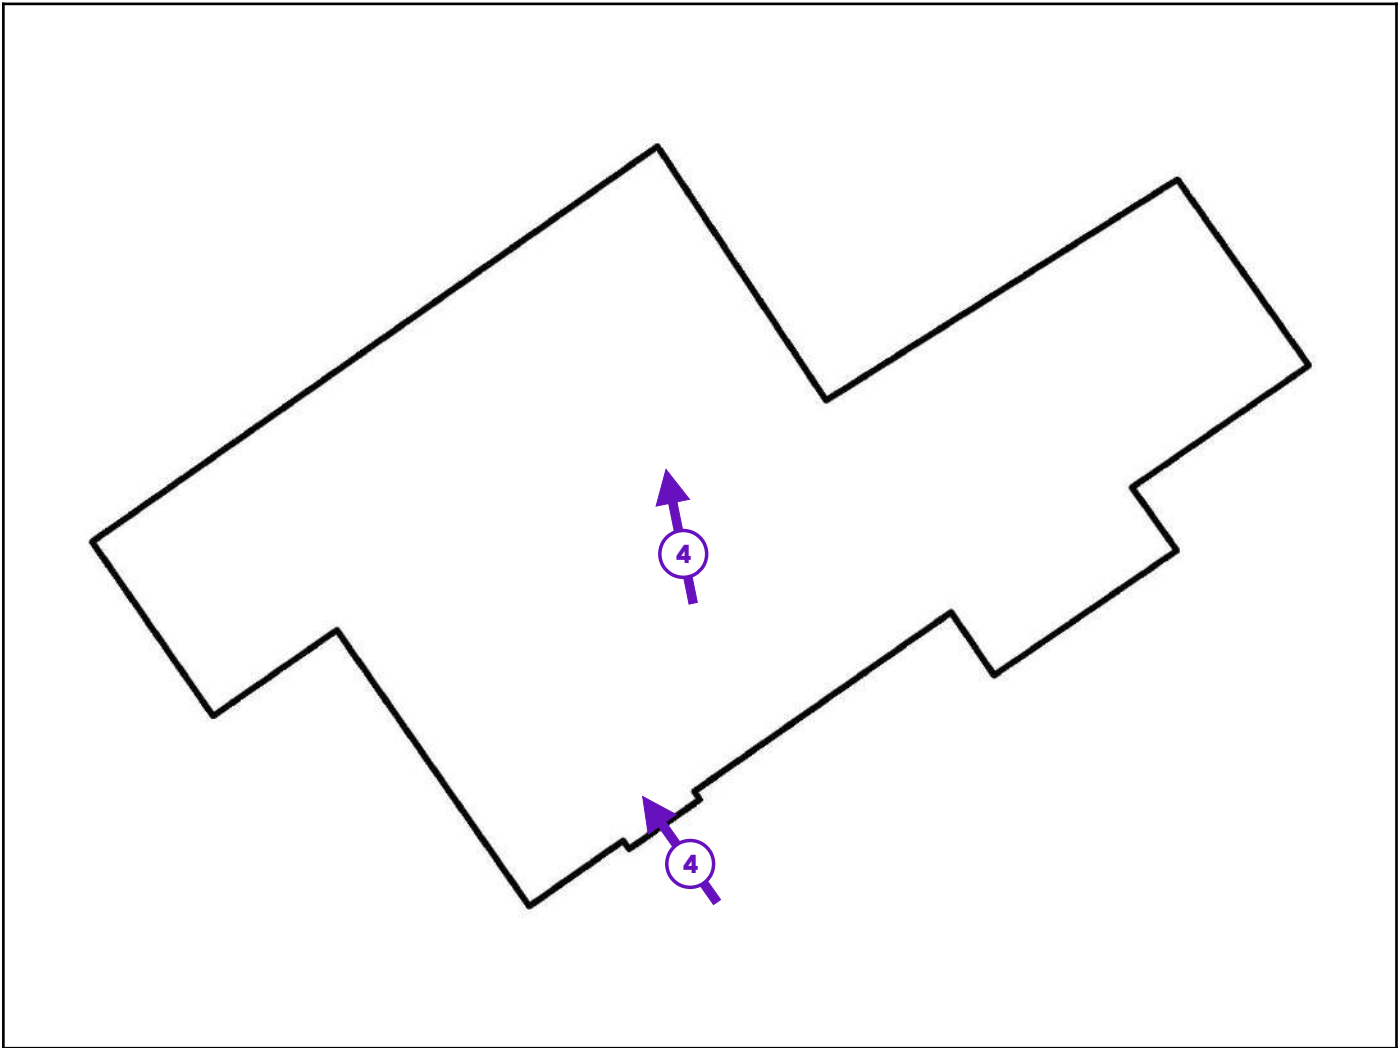
# Plan 1.7: Hoofdgebouw plan

| Beschrijving | Type | Actie |
|---|---|---|
| 4. Schoorstenen | Beperking | - |

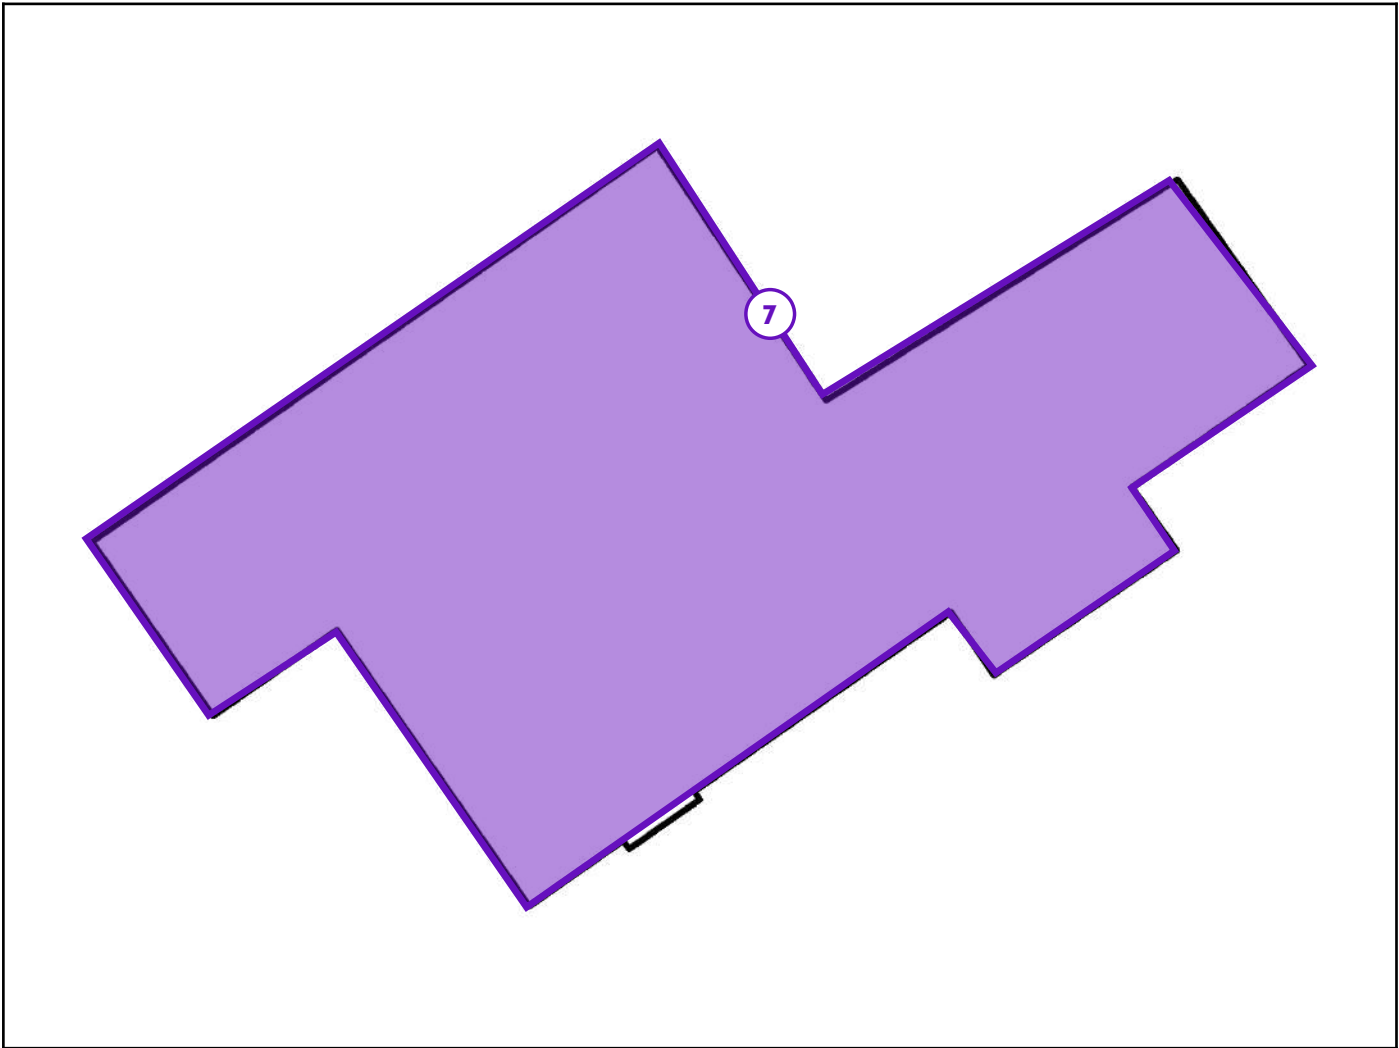
# Plan 1.8: Hoofdgebouw plan

| Beschrijving | Type | Actie |
|---|---|---|
| 7. Dak bedekt met EPDM | Advies | - |
