Asbestinventarisatetest

Grote Bergstraat 29/3, 3300 Tienen

Attestnummer : 20240329-000281.001

Uitgegeven op : 09.04.2024

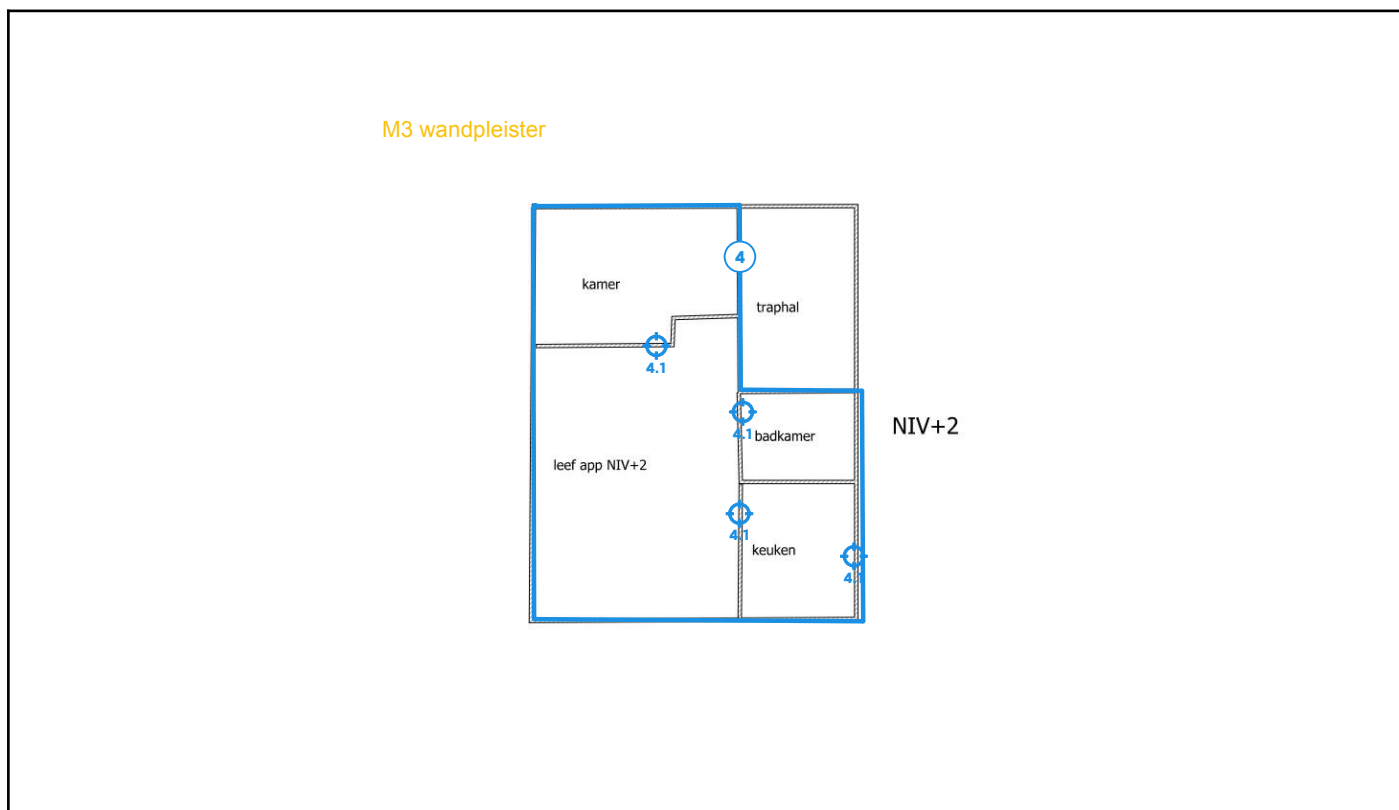
Plan 1.1: NIV+2

Beschrijving	Type	Actie
4. wandpleister	Geen asbest	-
4.1 Code: M3 wandpleister app niv+2	Mengmonster	-
