Asbestinventarisatetest

Wersbeekstraat 6, 3391 Tielt-Winge

Attestnummer : 20251217-000012.000

Niet-asbestveilig

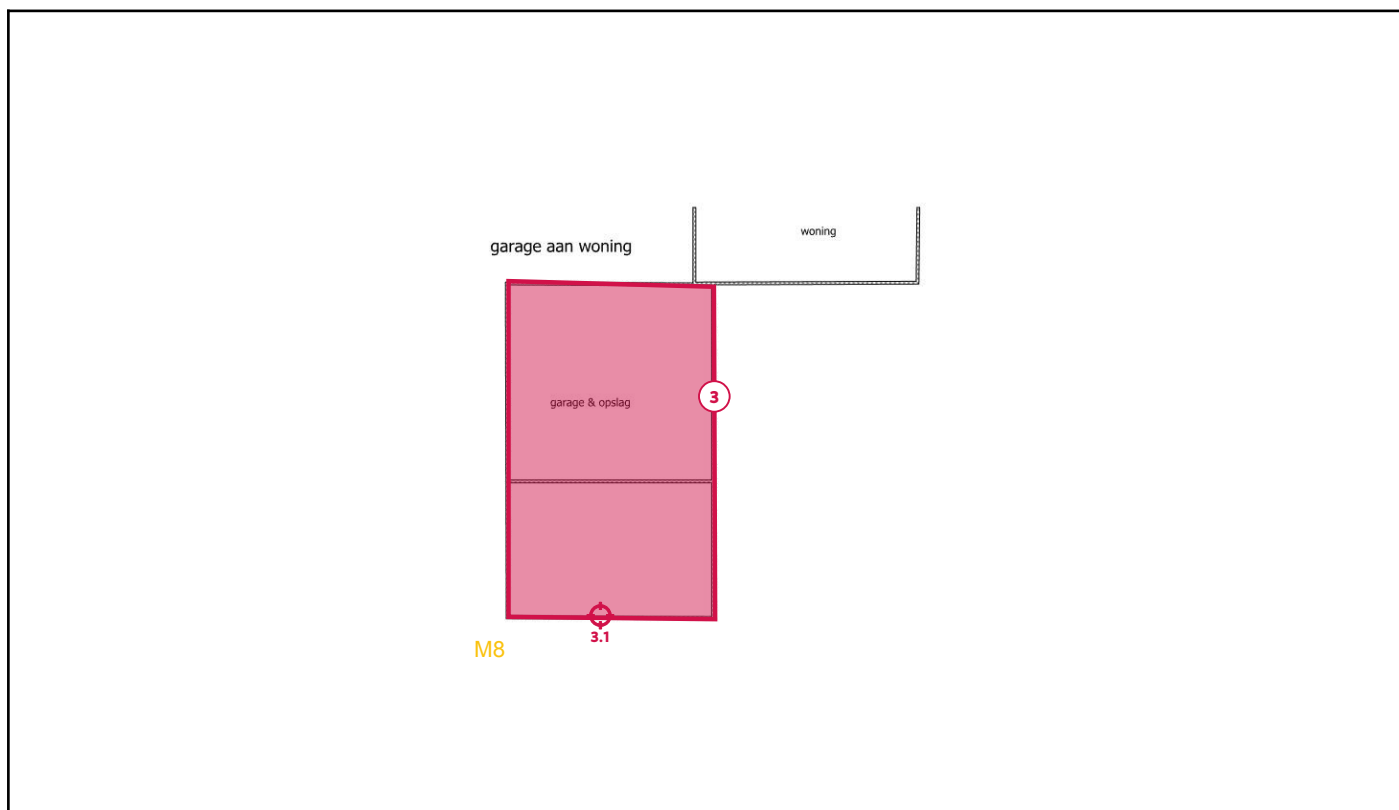
Plan 1.12: schets garage aan woning

Beschrijving	Type	Actie
3. golfplaten dak garage achter aanbouw woning	Asbestmateriaal	Dringend verwijderen
3.1 Code: M8 golfplaat	Puntmonster	-

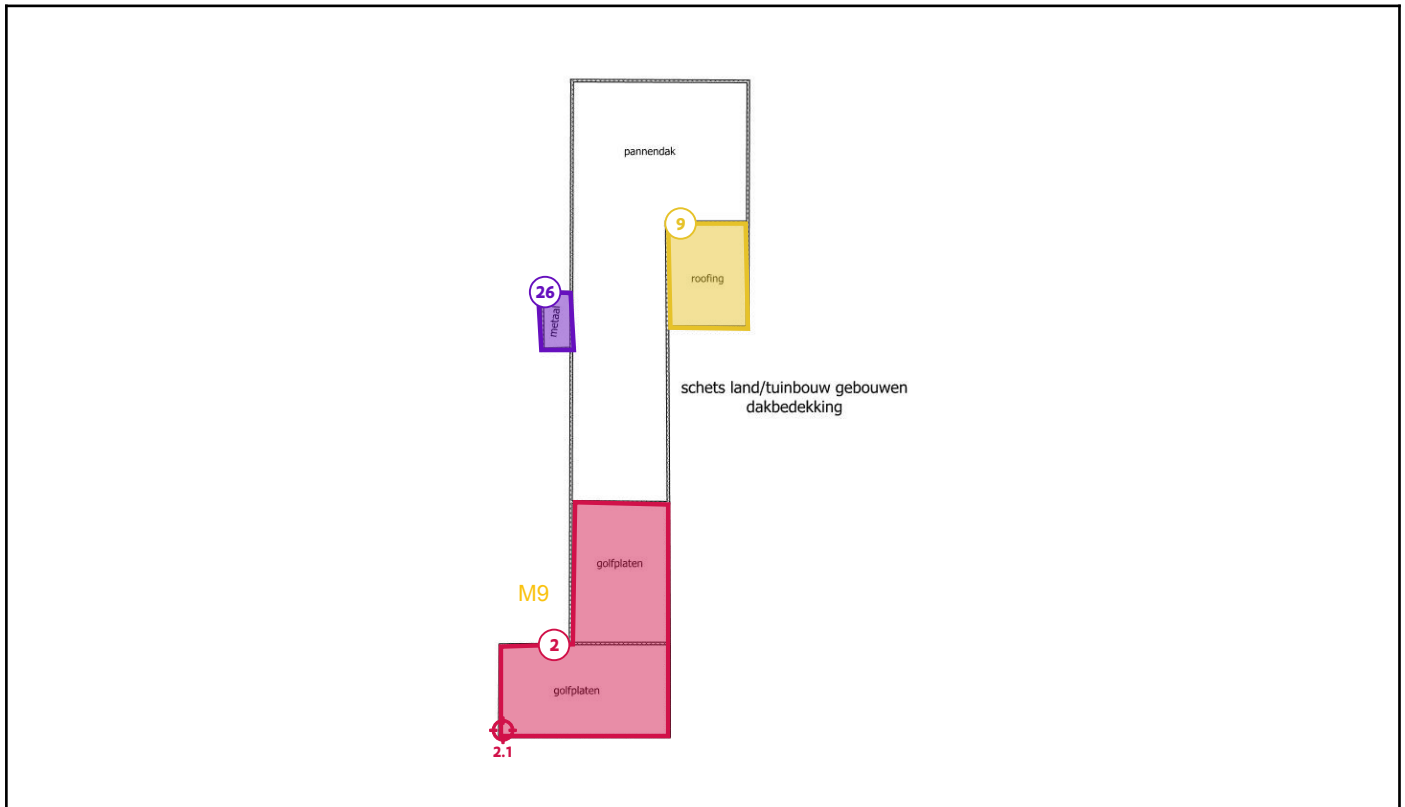
Plan 2.4: schets dakbedekking landbouw

Beschrijving	Type	Actie
2. golflaten landbouwgebouw	Asbestmateriaal	Dringend verwijderen
2.1 Code: M9 golfplaat	Puntmonster	-
9. roofing dak landbouwgebouw	Asbestmateriaal	Zorgvuldig beheren
26. dak stalletje landbouwgebouw	Overige ruimte of materiaal	-

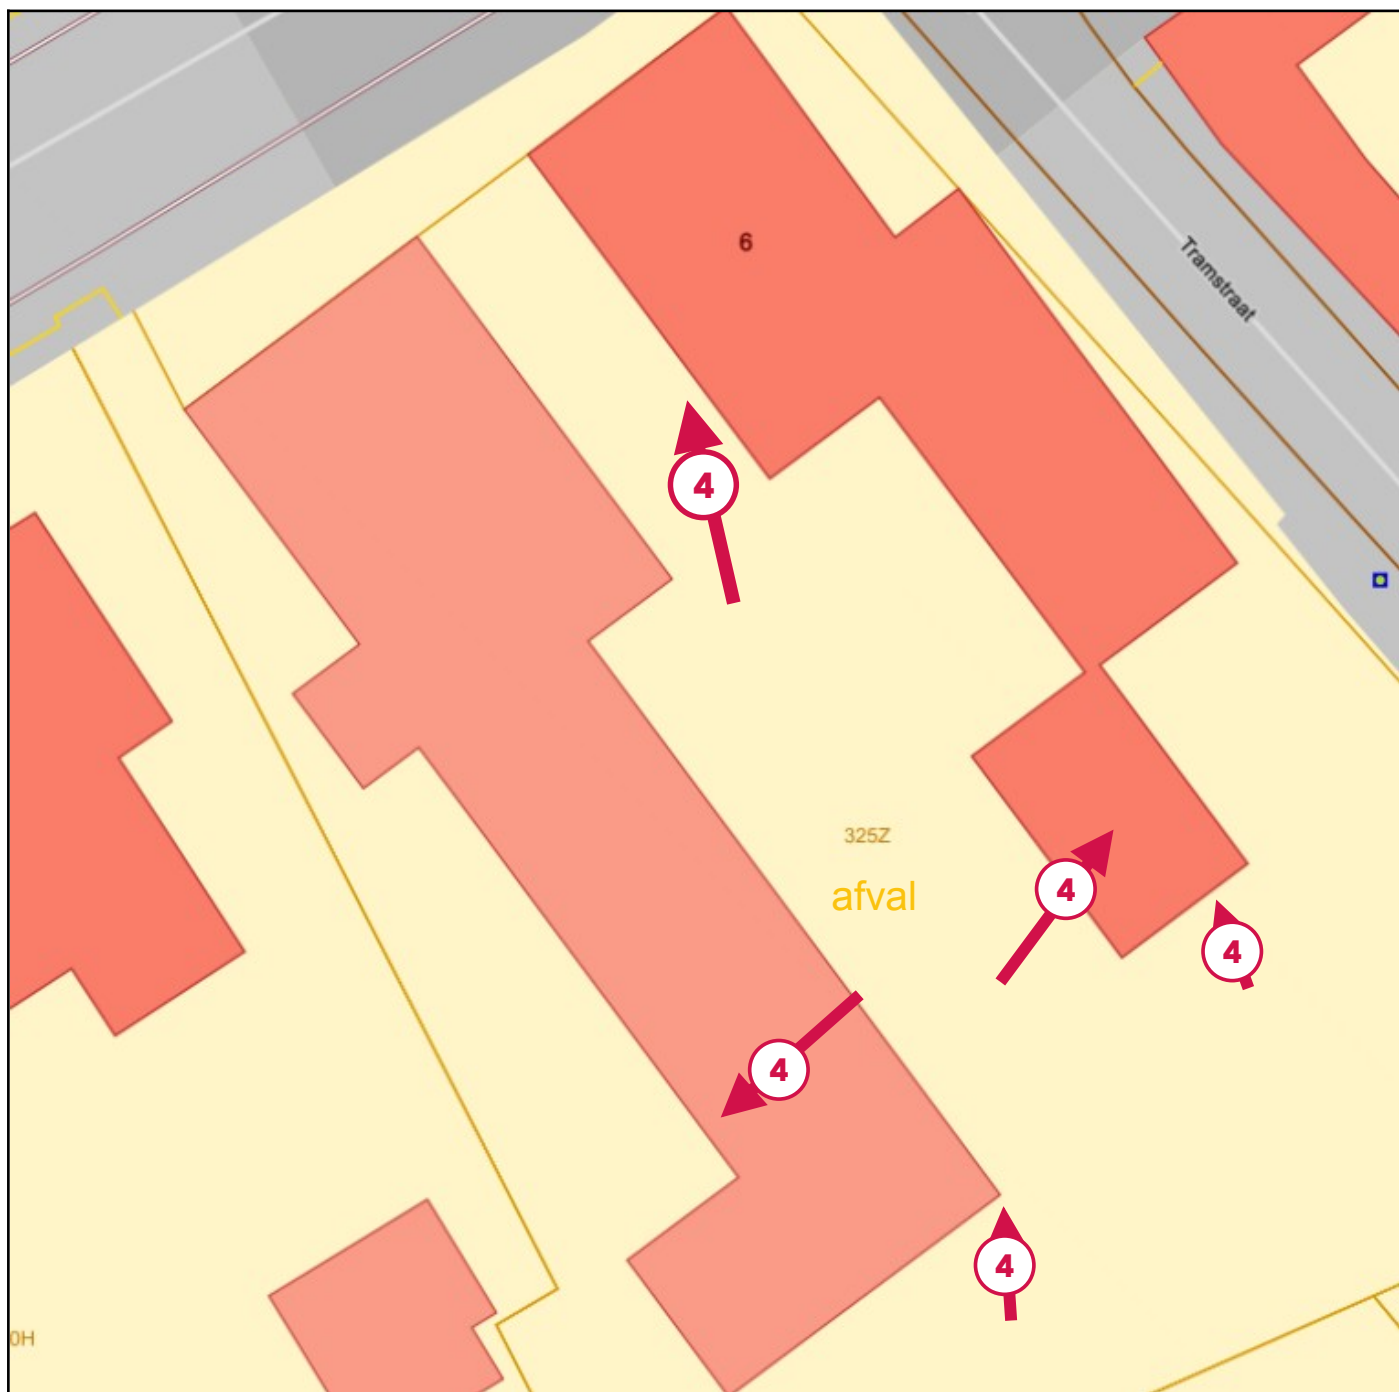
Plan 3.1: Vaststellingen buiten de constructies

Beschrijving	Type	Actie
4. afval achter en in garage woning, plaat aan en in de stal, wandleien	Asbestmateriaal	Dringend verwijderen

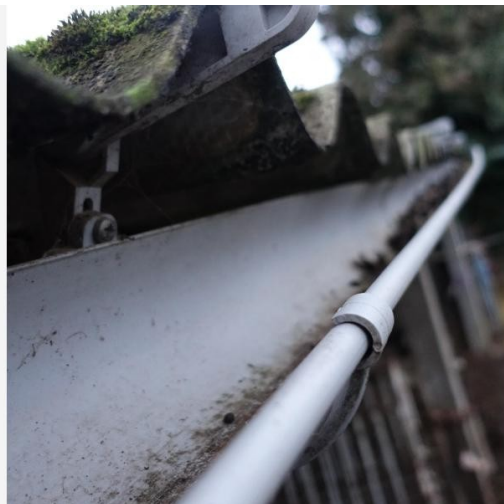
Detailfoto

Het asbestmateriaal valt onder de mijlpaal van 2040.

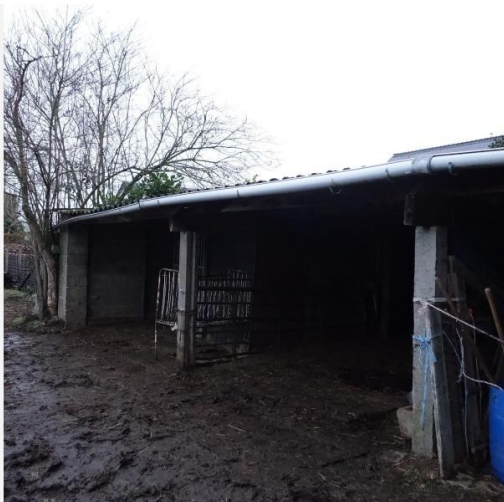
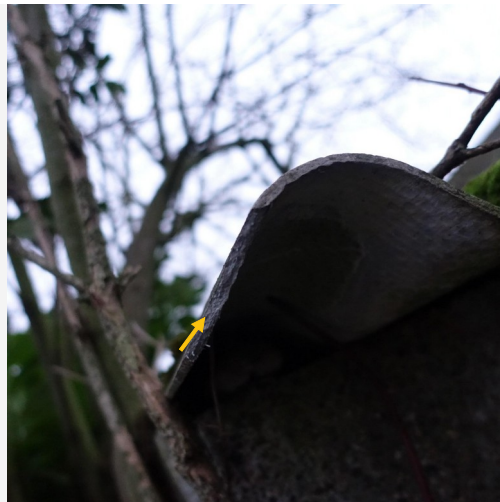
Detailfoto

Beschrijving	sediment dakgoot landbouwgebouw
Type afvalstof	Betreft resten (contaminatie) van verwerking of beschadiging
Type resten (contaminatie)	<ul style="list-style-type: none">Stof, deeltjes < 4 mm, flinters, gruis (los, opliggend)
Besmette materialen	<ul style="list-style-type: none">Sediment (dakgoot, afvoerbuï, regenwaterput, ...)
Bron van de resten	golfplaten dak
Omgeving	Buiten
Primaire drager	Infrastructuur hemelwater (opvang en afvoer)
Gebondenheid resten	Niet hecht
Hoeveelheid (gewicht - aantal)	<ul style="list-style-type: none">0,50 kg - 1 stuk
Totaal gewicht	0,50 kg
Eenvoudig bereikbaar	Ja
Identificatiemethode	De asbestdeskundige beoordeelt het materiaal als asbestverdacht en dus asbesthoudend, en dit zonder monstername.
Opmerking	geschatte hoeveelheid

Verwijder de toepassing in zijn geheel zonder ze te beschadigen. Bevochtig (fixeermiddel in de handel te verkrijgen) de asbesttoepassing voor het starten en tijdens de verwijderwerkzaamheden, zodat de toepassing niet verder kan vergruizen en er asbestvezels vrijkomen. U dient stofvorming te vermijden.

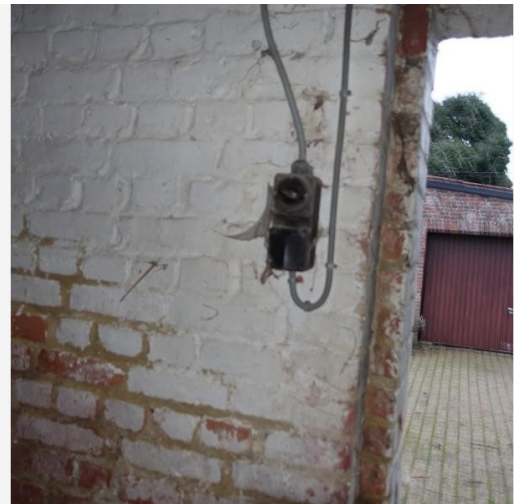
Eindbeoordeling materiaalrisico	Laag materiaalrisico en/of verlaagde kans op vezelvrijgave
---------------------------------	--

Gebondenheid	Categorie 1: hechtgebonden in oorsprong
Asbestsoort (vezeltype)	Crocidoliet aanwezig
Asbestconcentratie	Laag (< 50%)
Afschermingsgraad van het gehele materiaal	Geheel of deels (ook) vrij aan de binnenlucht
Toestand van het materiaal	Onbeschadigd, niet verweerd

Beschrijving	elektrische installatie (schakelmateriaal)
Omgeving	Binnen
Primaire drager	Communicatie en elektrische infrastructuur en uitrusting
Asbestmateriaal	Plaat, paneel, tablet - Type Bakeliet
Bindmiddel van asbestmateriaal	Kunststof of -hars
Gebondenheid op basis van bindmiddel	Hecht
Hoeveelheid (oppervlakte - dikte - aantal)	• 2,00 m ² - 0,30 cm - 1 stuk
Totaal volume	0,006 m ³
Eenvoudig bereikbaar	Ja
Bevestigingswijze	• Geschroefd
Identificatiemethode	De asbestdeskundige beoordeelt het materiaal als asbestverdacht en dus asbesthoudend, en dit zonder monstername. Motivatie: De monstername brengt andere schade aan dan schade die inherent is aan de monstername.
Destructieve handeling voor identificatie	Nee
Opmerking	betreft het schakelmateriaal op de ganse site

Zorgvuldig beheren

- Zorg voor een veilig beheer. Vermijd het beschadigen van het asbestmateriaal. Controleer de toestand jaarlijks op wijzigingen.
- Voer bijkomende staalname(s) uit.

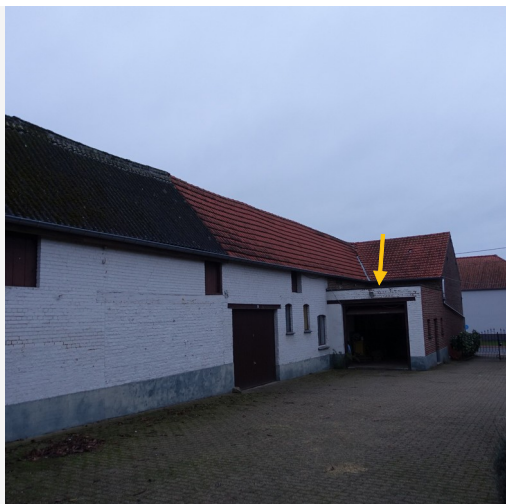
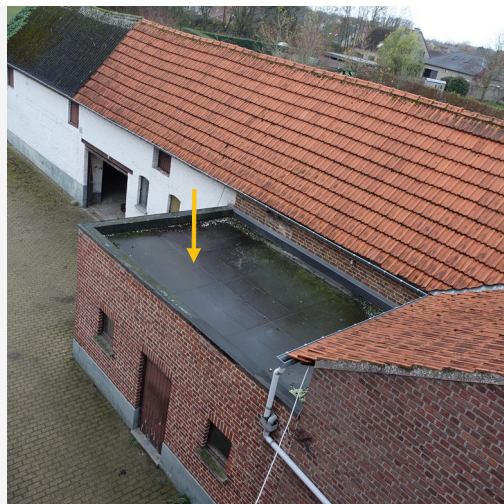
Het asbestmateriaal valt onder de mijlpaal van 2040.

Zorgvuldig beheren

- Zorg voor een veilig beheer. Vermijd het beschadigen van het asbestmateriaal. Controleer de toestand jaarlijks op wijzigingen.
- Voer bijkomende staalname(s) uit.

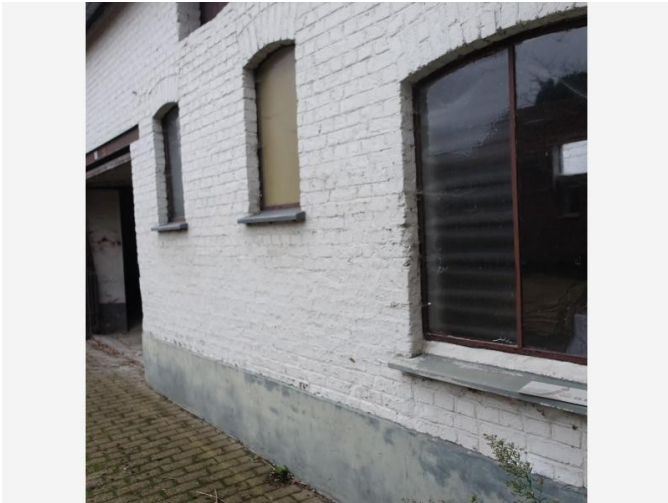
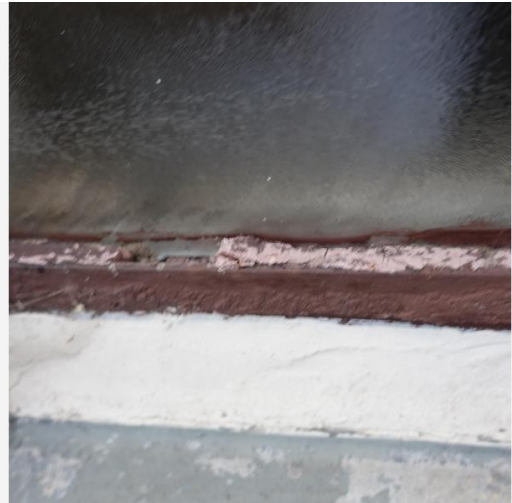
Geen asbest

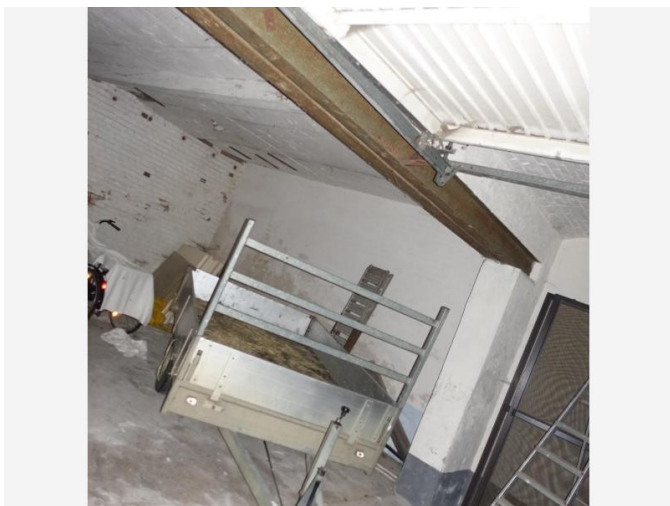
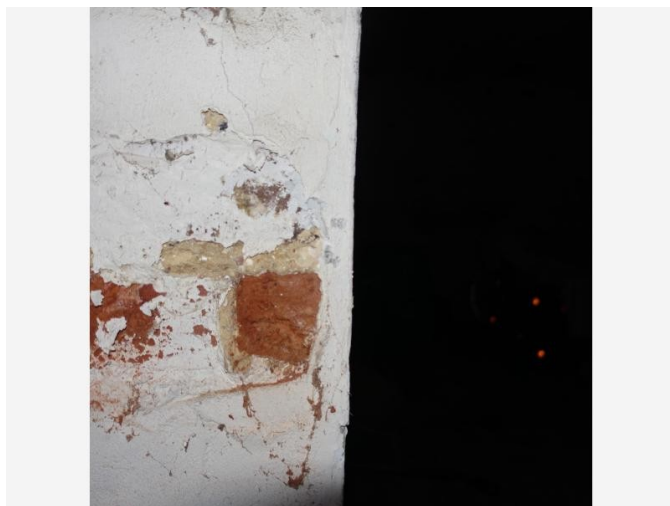
Beschrijving	plafondpleister
Omgeving	Binnen
Primaire drager	Plafond
Bindmiddel van materiaal	Gips - kalk
Gebondenheid op basis van bindmiddel	Niet-hechtgebonden
Hoeveelheid (oppervlakte - dikte - aantal)	• 75,00 m ² - 1,00 cm - 1 stuk
Totaal volume	0,75 m ³
Identificatiemethode	Een monstername door de asbestdeskundige met laboanalyse door een asbestlabo.
Destructieve handeling voor identificatie	Nee
Opmerking	Enkel de aangeduide delen op het plan zijn afgewerkt in pleisterwerk. Overige delen zijn afgewerkt in hout of kunststof en de onderliggende lagen konden niet worden vastgesteld tijdens het bezoek.

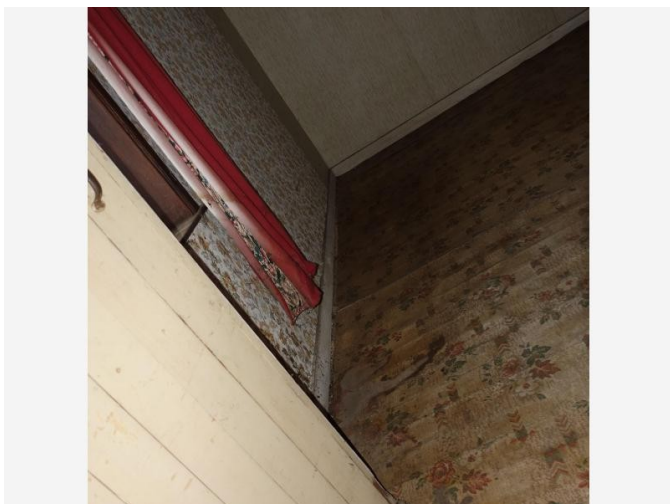
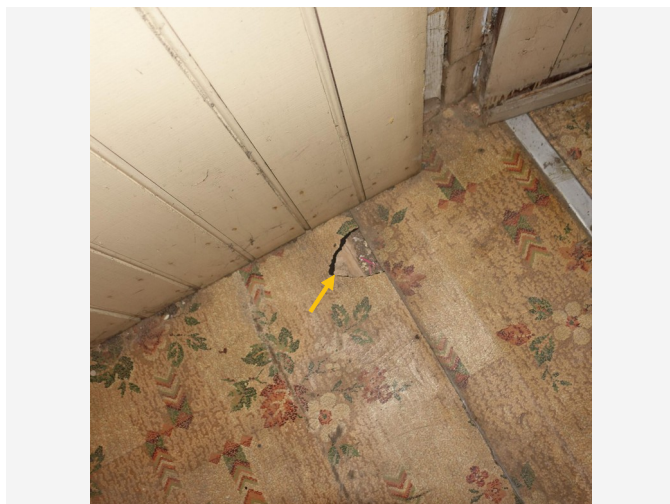
Beschrijving	wandpleister
Omgeving	Binnen
Primaire drager	Binnenwand
Bindmiddel van materiaal	Gips - kalk
Gebondenheid op basis van bindmiddel	Niet-hechtgebonden
Hoeveelheid (oppervlakte - dikte - aantal)	• 160,00 m ² - 1,00 cm - 1 stuk
Totaal volume	1,60 m ³
Identificatiemethode	Een monstername door de asbestdeskundige met laboanalyse door een asbestlabo.
Destructieve handeling voor identificatie	Nee
Opmerking	CV lokaal niet bepleisterd (wand en plafond)

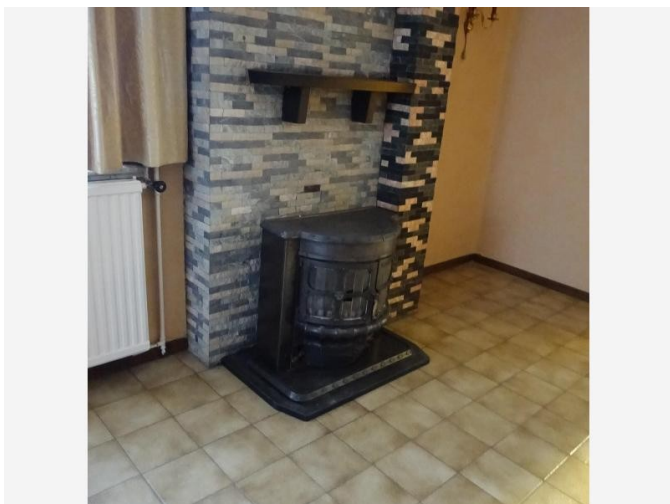
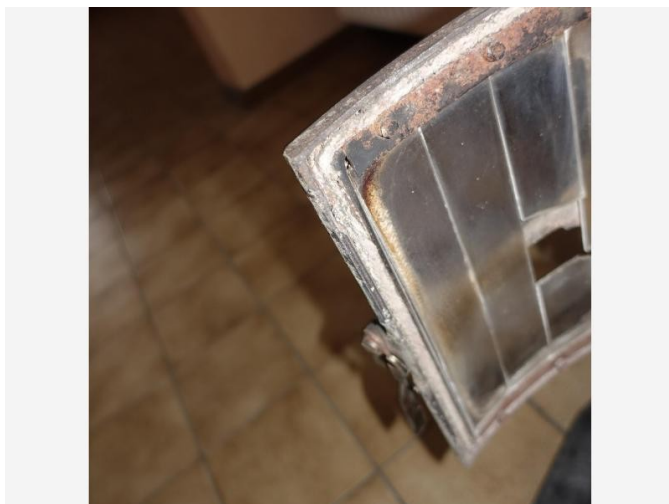
Fiche 22: kachelkoord haard

Geen asbest

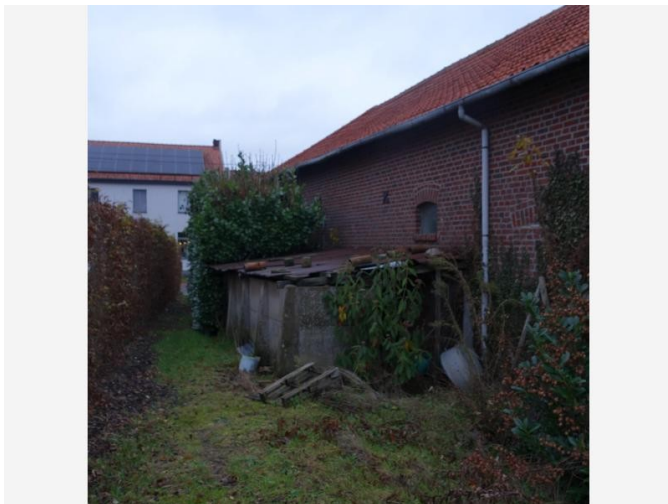
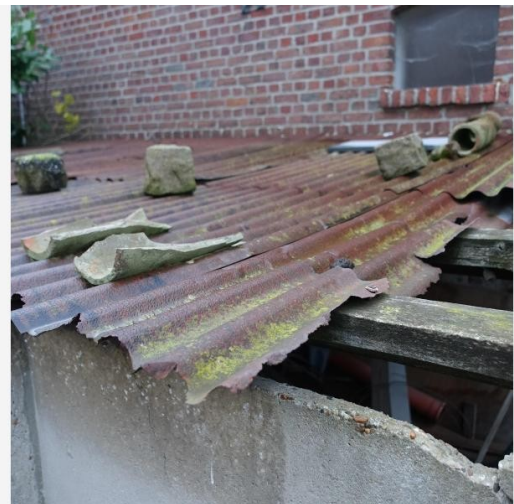
Beschrijving	Notitie	Terug te vinden op plannen
Fiche 26: dak stalletje landbouwgebouw	Dak uitgevoerd in metaal op houten liggers	Plan 2.4: schets dakbedekking landbouw
Fiche 27: rookgaskanaal CV	Het rookgaskanaal van de CV is uitgevoerd in inox.	Plan 1.14: schets dakbedekking
Fiche 28: pannendaken	Daken uitgevoerd in pannen	Plan 1.14: schets dakbedekking Plan 2.5: schets dakbedekking landbouw
Fiche 29: materialen aan CV ketel	De CV ketel dateert van 2013 en alle elementen werden vernieuwd	Plan 1.5: niv 0
Fiche 30: dak veranda	Het dak van de veranda bestaat uit polycarbon op aluminium liggers en rubber dichtingen	Plan 1.16: schets dakbedekking

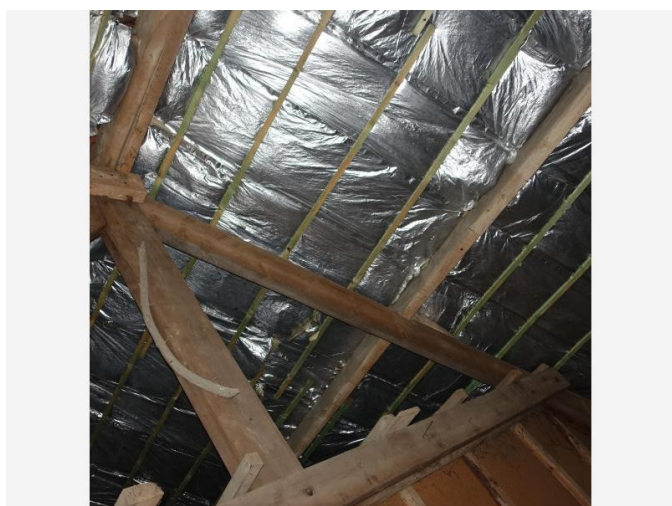
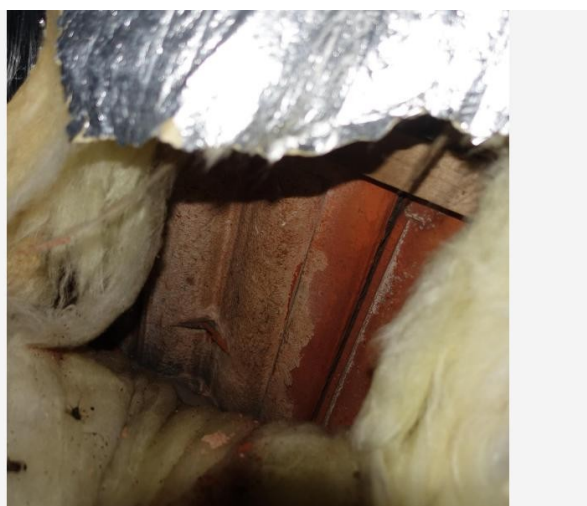
Beschrijving	Notitie	Terug te vinden op plannen
Fiche 31: onderdak pannendaken	de pannendaken hebben geen onderdak, woning afgewerkt met isolatiemateriaal gecontroleerd op zolders	Plan 1.15: schets dakbedekking Plan 2.6: schets dakbedekking landbouw
Fiche 32: leidingisolatie	-	-
Fiche 33: liftinfrastructuur	-	-
