# Asbestinventarisatetest

Heidestraat 33, 3300 Tienen

Attestnummer : 20260201-000099.000

**Niet-asbestveilig**

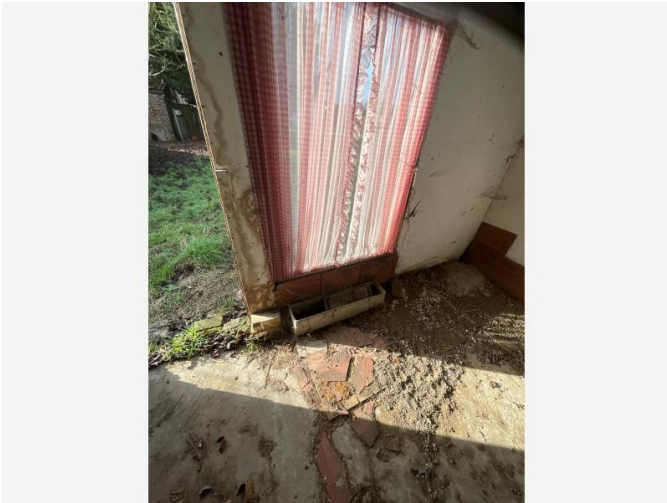
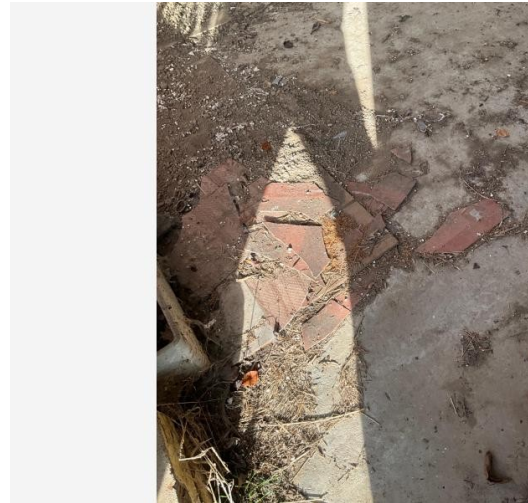
| Identificatiemethode | De asbestdeskundige beoordeelt het materiaal als asbestverdacht en dus asbesthoudend, en dit zonder monsternamen. |
| Opmerking | De hoeveelheid is geschat. |

## Conclusie

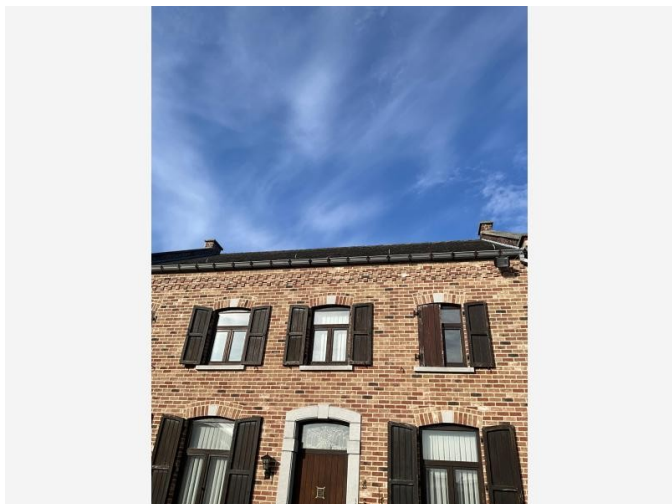
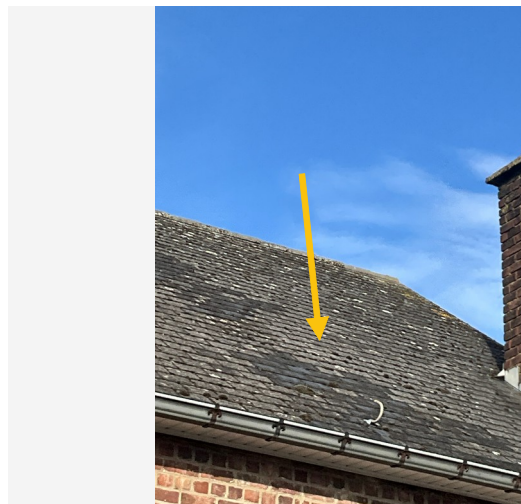
| Identificatiemethode | De asbestdeskundige beoordeelt het materiaal als asbestverdacht en dus asbesthoudend, en dit zonder monsternamen. |
| Opmerking | De hoeveelheid is geschat. |

## Conclusie

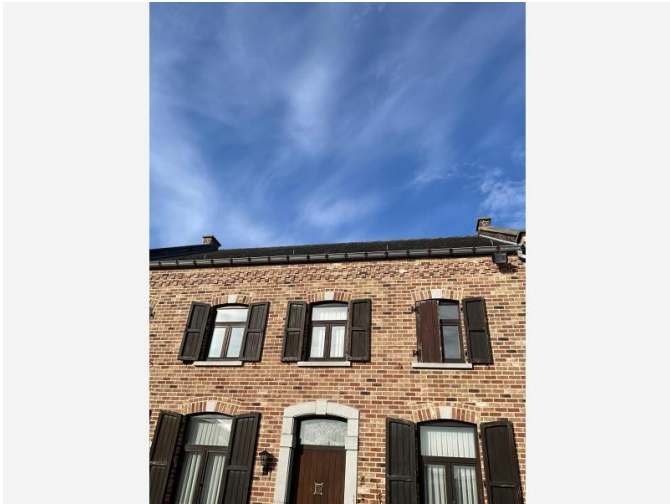
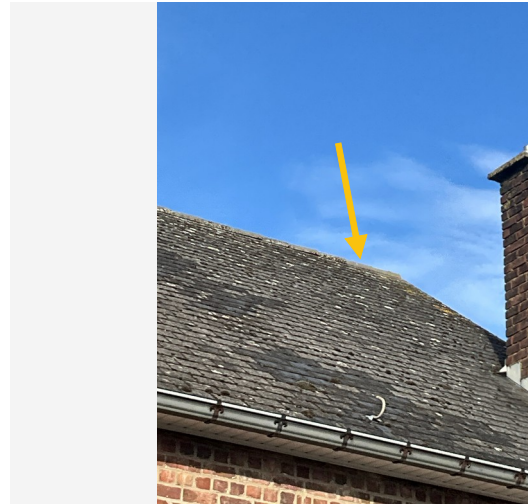
| Opmerking | De hoeveelheid is een zo nauwkeurig mogelijke opmeting. Hieraan kunnen evenwel geen rechten worden ontleend. |

### Conclusie

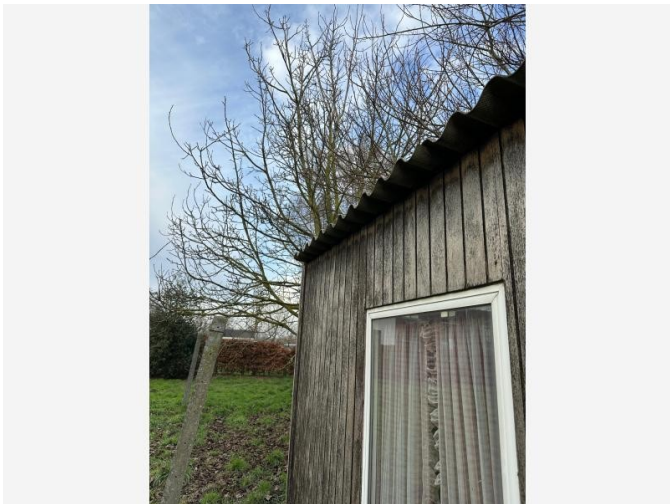
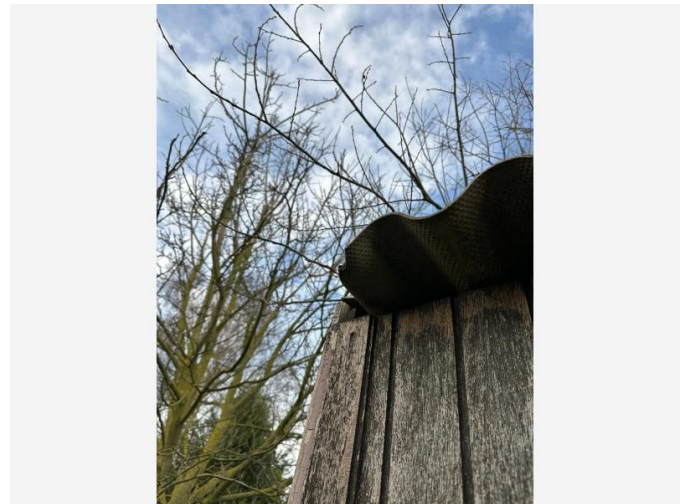
| Opmerking | De hoeveelheid is een zo nauwkeurig mogelijke opmeting. Hieraan kunnen evenwel geen rechten worden ontleend. |

### Conclusie

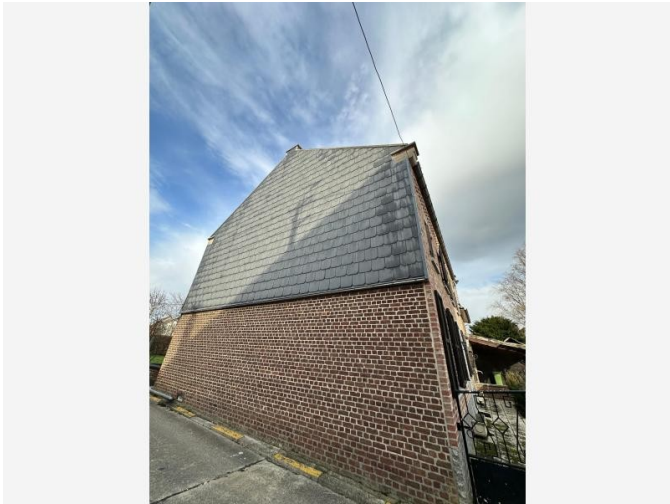
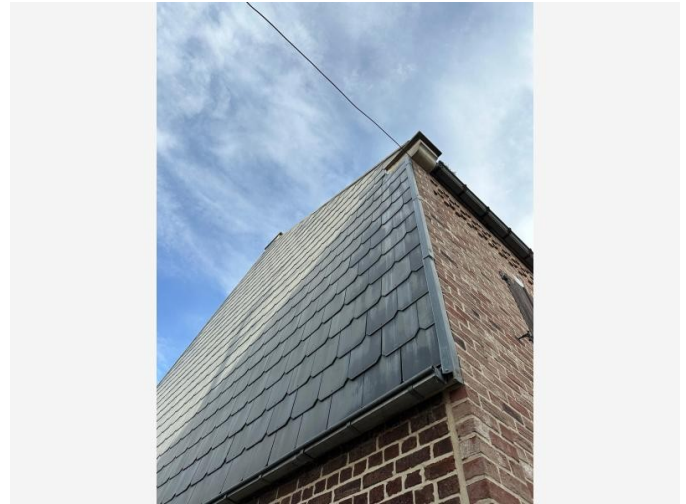
| Opmerking | De hoeveelheid is een zo nauwkeurig mogelijke opmeting. Hieraan kunnen evenwel geen rechten worden ontleend. |

### Conclusie

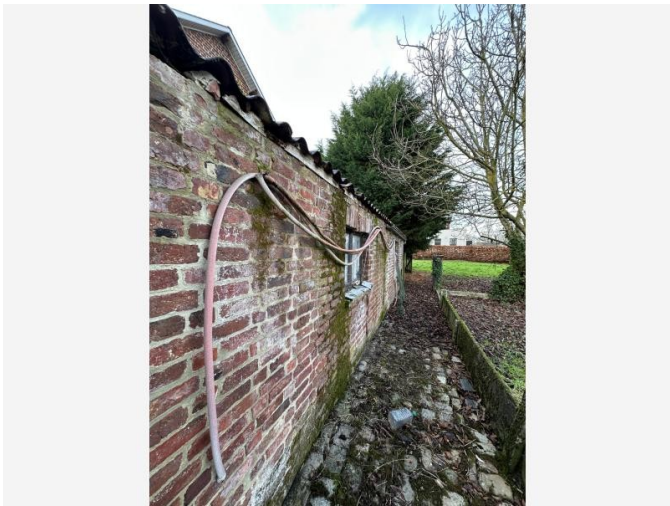
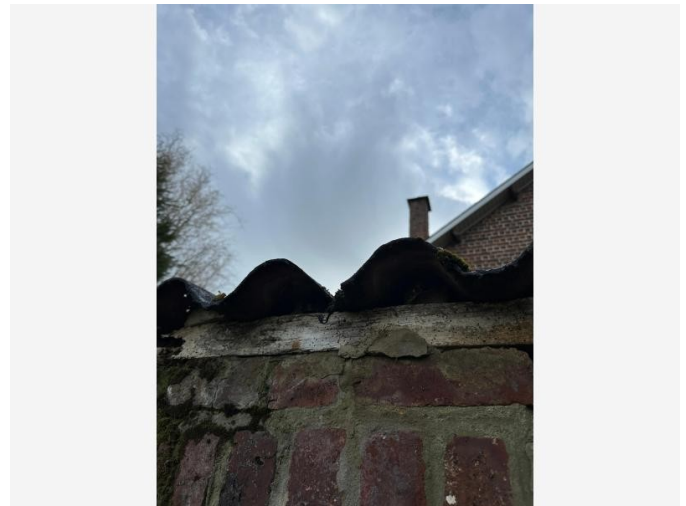
| Opmerking | De hoeveelheid is geschat. |

### Conclusie

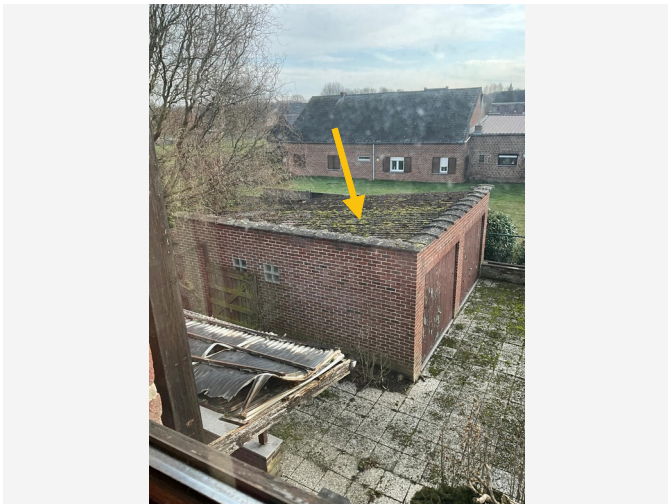
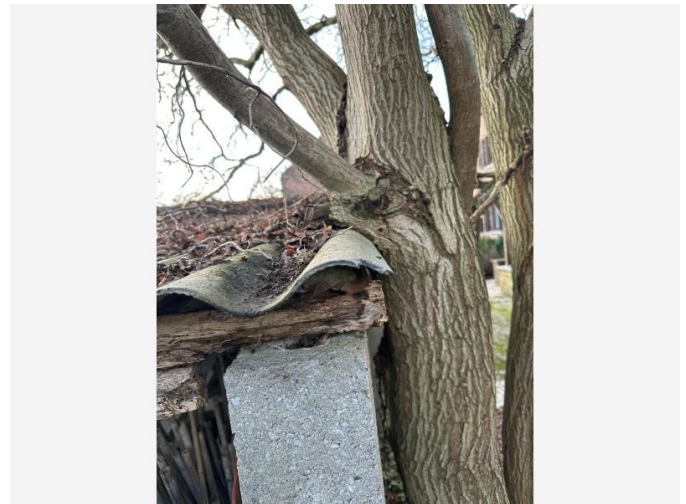
| Opmerking | De hoeveelheid is een zo nauwkeurig mogelijke opmeting. Hieraan kunnen evenwel geen rechten worden ontleend. |

### Conclusie

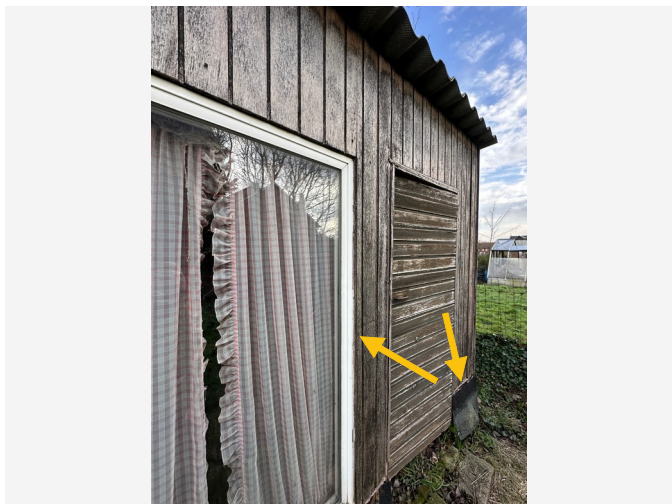
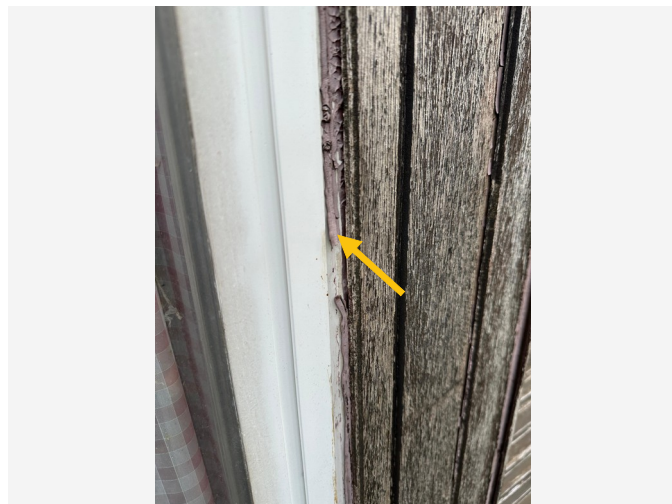
| Opmerking | De hoeveelheid is een zo nauwkeurig mogelijke opmeting. Hieraan kunnen evenwel geen rechten worden ontleend. |

### Conclusie

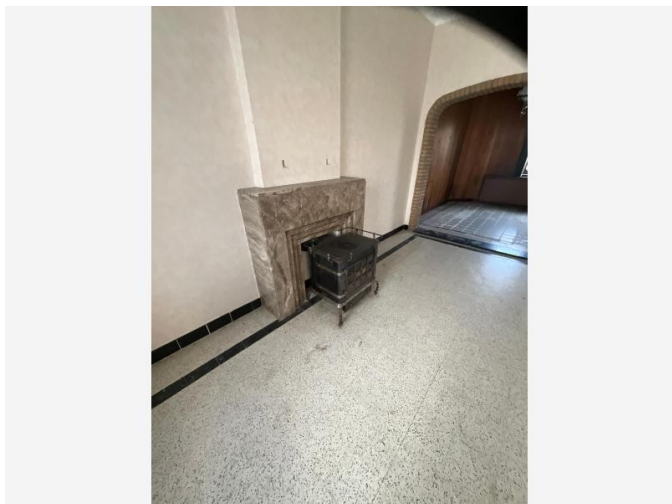
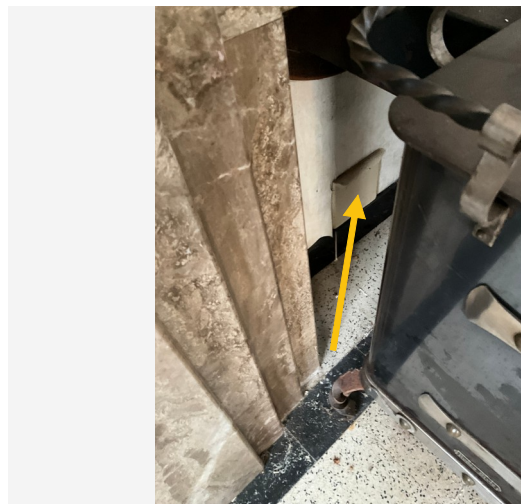
| Opmerking | De hoeveelheid is geschat. |

## Conclusie

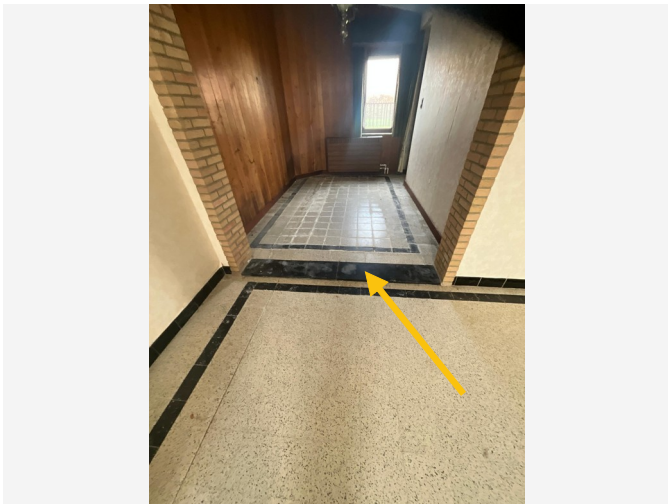
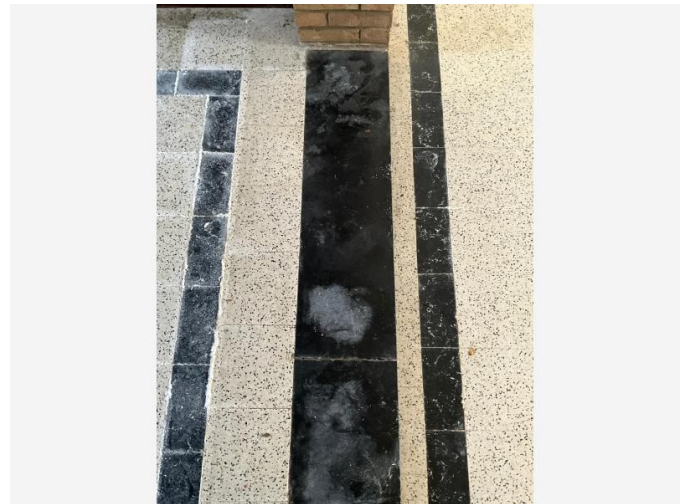
| Identificatiemethode | <p>De asbestdeskundige beoordeelt het materiaal als asbestverdacht en dus asbesthoudend, en dit zonder monstername.</p> <p>Motivatie: De monstername brengt andere schade aan dan schade die inherent is aan de monstername.</p> |
| Opmerking | De hoeveelheid is geschat. |

## Conclusie

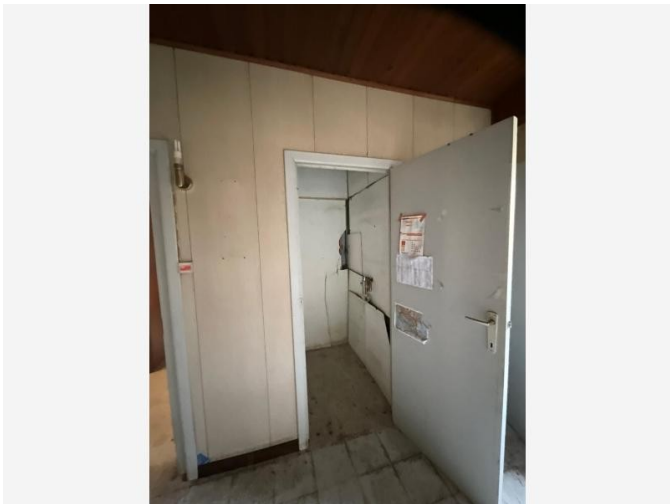
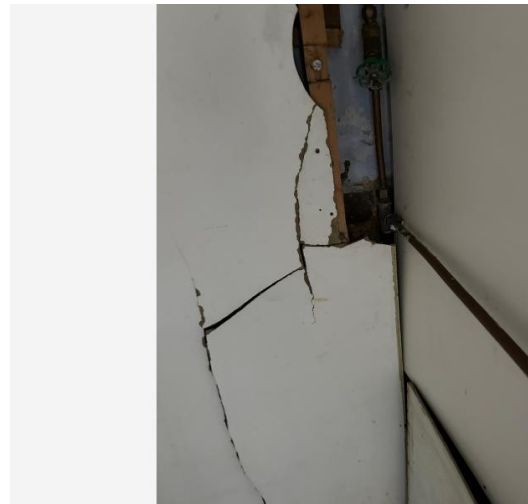
| Identificatiemethode | <p>De asbestdeskundige beoordeelt het materiaal als asbestverdacht en dus asbesthoudend, en dit zonder monstername.</p> <p>Motivatie: De monstername brengt andere schade aan dan schade die inherent is aan de monstername.</p> |
| Opmerking | De hoeveelheid is geschat. |

### Conclusie

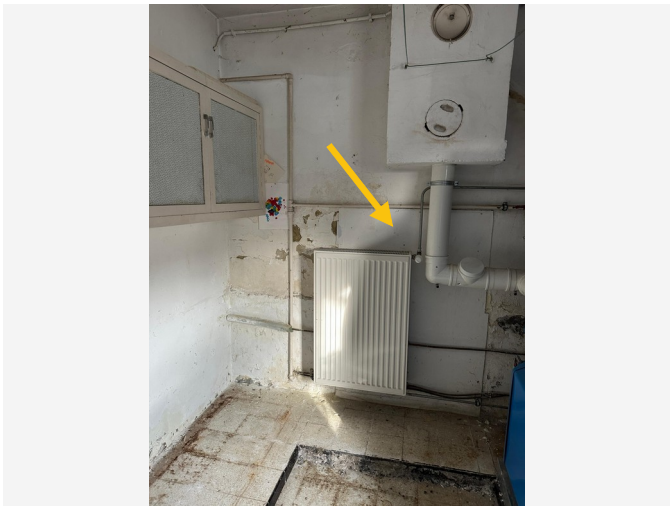
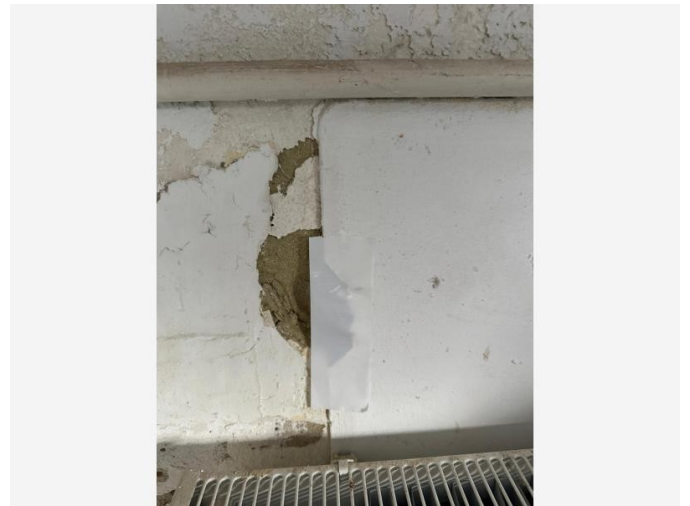
| Opmerking | De hoeveelheid is geschat. |

Het asbestmateriaal valt onder de mijlpaal van 2040.

Zorgvuldig beheren

- Zorg voor een veilig beheer. Vermijd het beschadigen van het asbestmateriaal. Controleer de toestand jaarlijks op wijzigingen.

- Eenvoudige handelingen: mag via doe-het-zelf of door werknemer(s) met opleidingsattest eenvoudige handelingen  
De toepassing mag zelf verwijderd worden onder de voorwaarden terug te vinden op:  
<https://ovam.vlaanderen.be/wie-mag-wat-verwijderen>

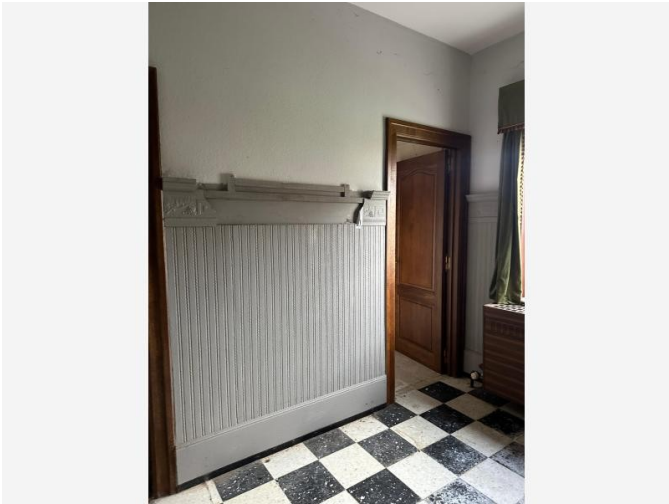
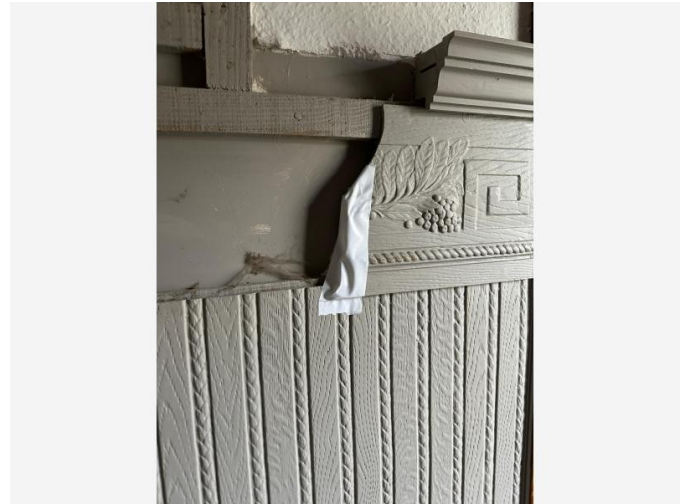
| Opmerking | De hoeveelheid is geschat. |

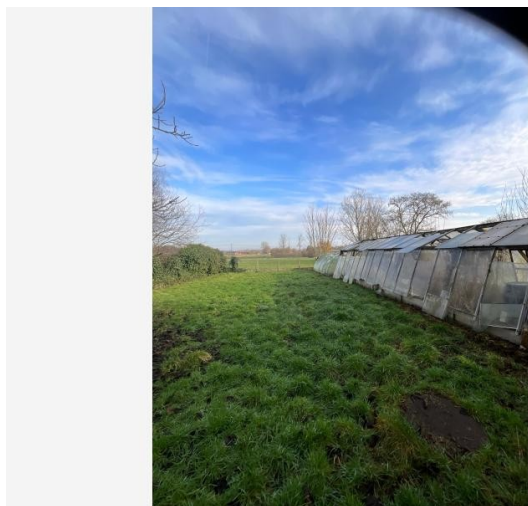
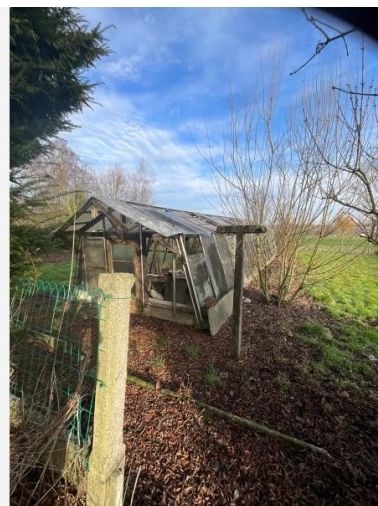
| Basis voor advies | De asbestdeskundige beoordeelt het materiaal als niet-asbestverdacht. |
