Asbestinventarisatetest

Lange Rechtstraat 41, 2220 Heist-op-den-Berg

Attestnummer : 20240109-000302.001

Uitgegeven op : 11.01.2024

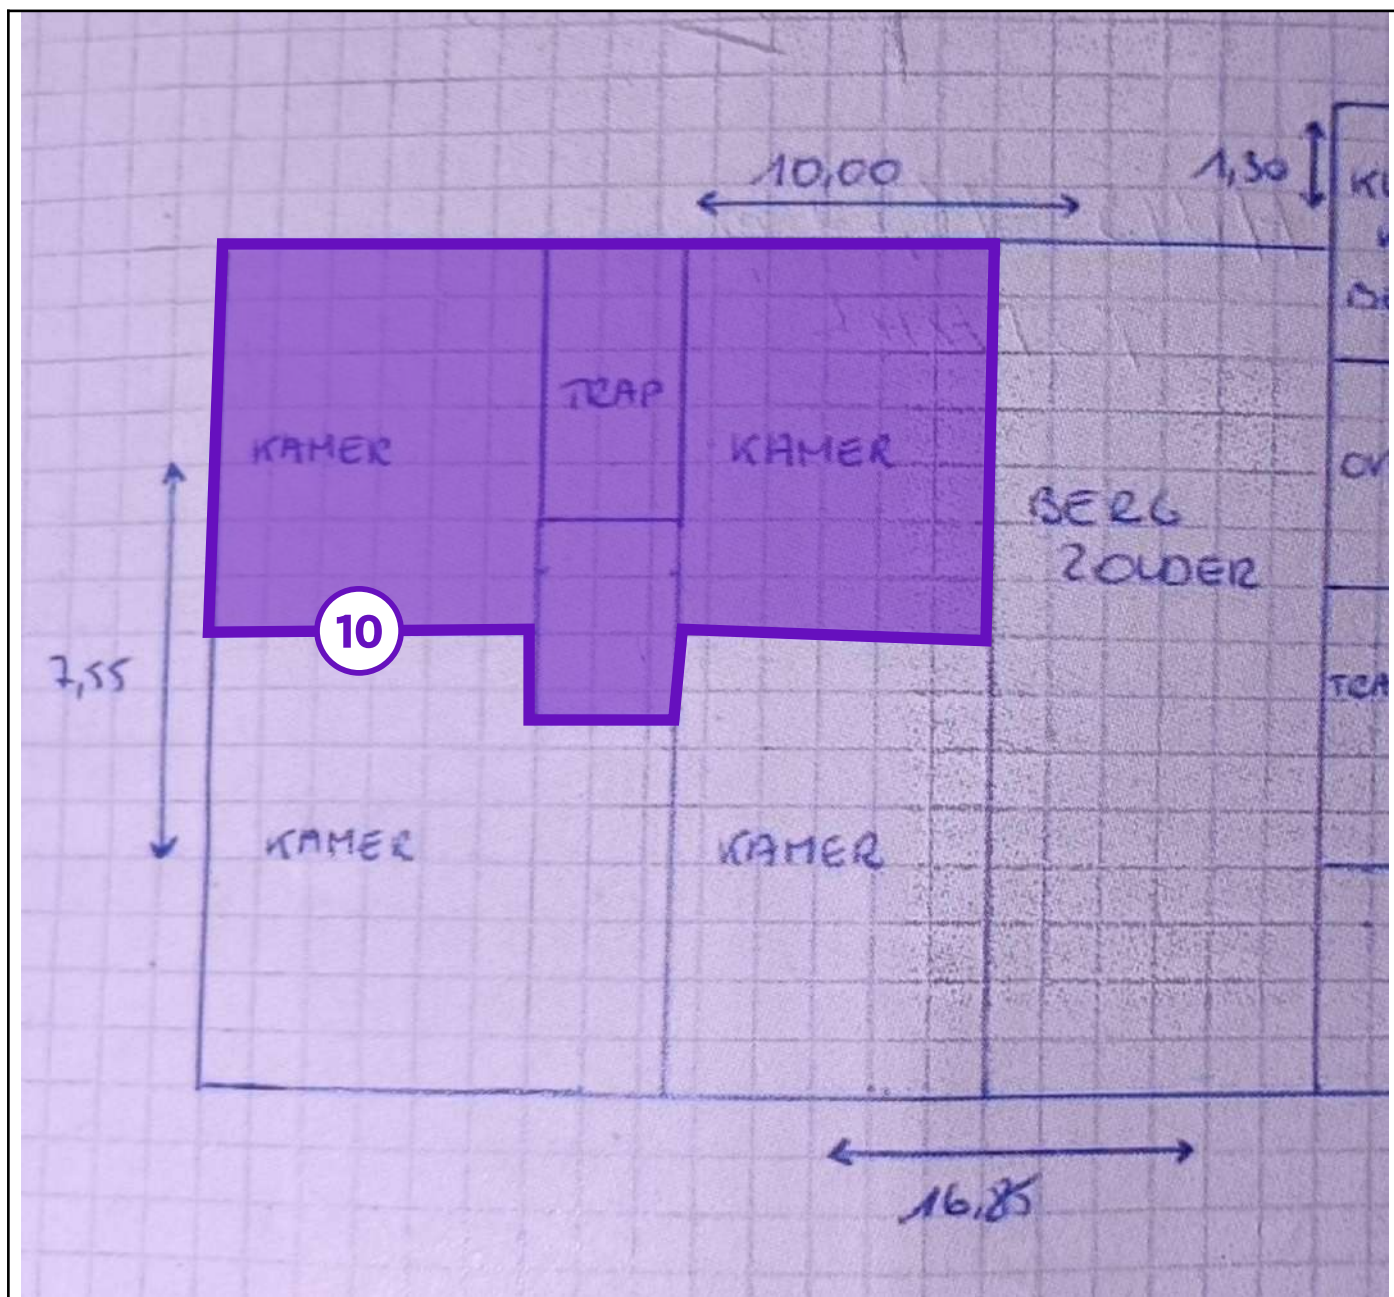
Plan 1.13: Lange Rechtstraat 41 bovenverdieping

Beschrijving	Type	Actie
10. Laminaat vloer	Beperking	-

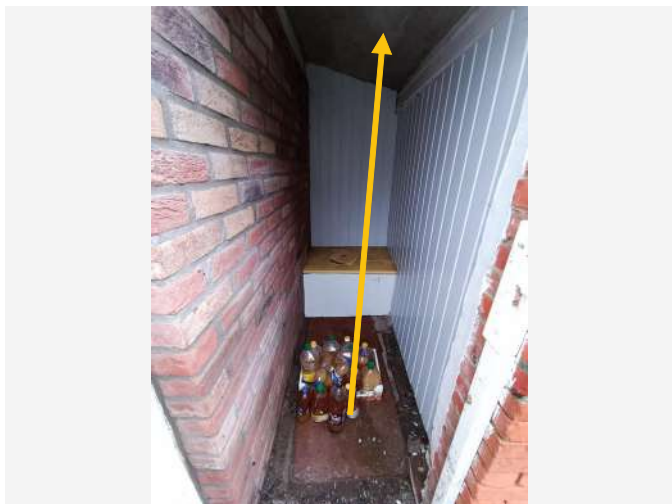
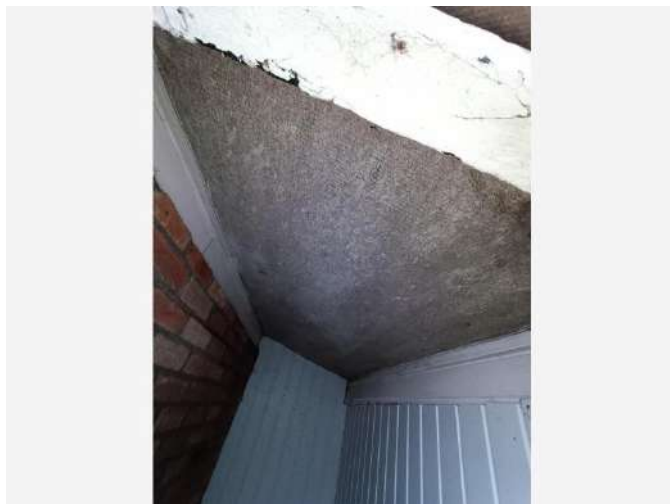
Beschrijving	Onderdak
Omgeving	Binnen
Primaire drager	Schuin dak
Asbestmateriaal	Plaat, paneel, tablet - Type Menuiserite
Bindmiddel van asbestmateriaal	Cement
Gebondenheid op basis van bindmiddel	Hecht

Hoeveelheid (oppervlakte - dikte - aantal)	<ul style="list-style-type: none"> • 114,95 m² - 1,00 cm - 1 stuk
Totaal volume	1,15 m ³
Eenvoudig bereikbaar	<p>Nee</p> <ul style="list-style-type: none"> • Het asbestmateriaal is bedekt (uitgezonderd laag verf, coating, behang, kunststof, textiel) en het wegnemen van het bedekkende materiaal kan niet zonder het bedekkende materiaal te beschadigen.
Bevestigingswijze	<ul style="list-style-type: none"> • Geklemd
Identificatiemethode	Vaststelling met bewijsdocument, zonder monstername
Destructieve handeling voor identificatie	Nee
Opmerking	<p>De menueserite platen zijn visueel en volgens expertise als asbestverdacht beschouwd. Het soort platen staat ook vermeld op de factuur van de dakwerker.</p> <p>De vermelde oppervlaktes, diktes en volumes betreffen een beredeneerde schatting. Er worden geen rechten verleend aan deze oppervlaktes/diktes/volumes.</p>

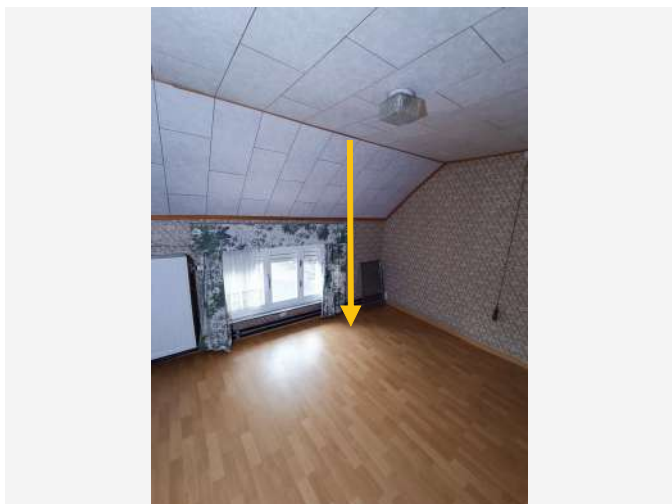
Situeringfoto

Destructieve handeling voor identificatie	Nee
Opmerking	<p>Het is moeilijk te bepalen of de bakeliettoepassingen in de woning ook effectief asbesthoudend zijn (het kan ook gaan om de asbestvrije variant).</p> <p>Er werd geen monster genomen owv beschadiging aan een elektrisch gerelateerde toepassing, extra controle bij verwijdering van het verdacht materiaal. Vermoedelijk zullen de toepassingen verwijderd worden bij aanpassing van het elektriciteitsnetwerk</p>

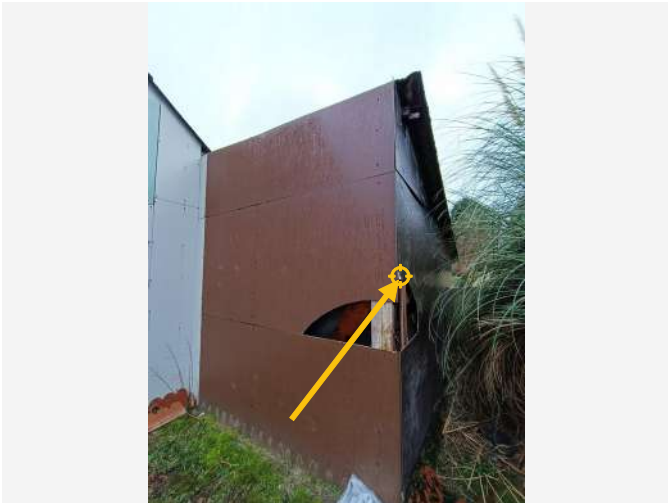
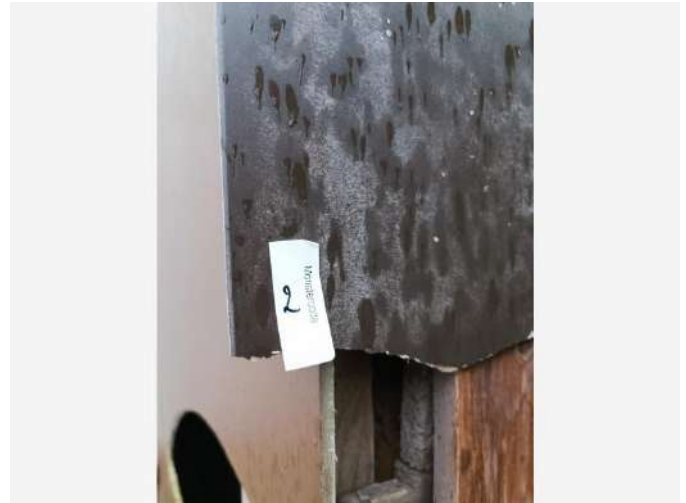
Identificatiemethode	Vaststelling & expertise (niet-asbestverdacht)
----------------------	------------------------------------------------

Geen asbest

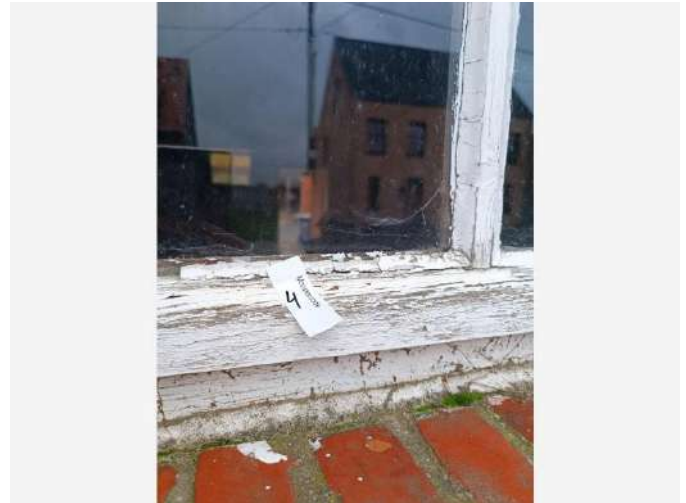
Overzichtsfoto

Conclusie

Geen asbest

Beschrijving	Stopverf
Omgeving	Buiten
Primaire drager	Wandopening verticaal (raam, deur, ...)
Bindmiddel van materiaal	Kitten, mastiek, pasta

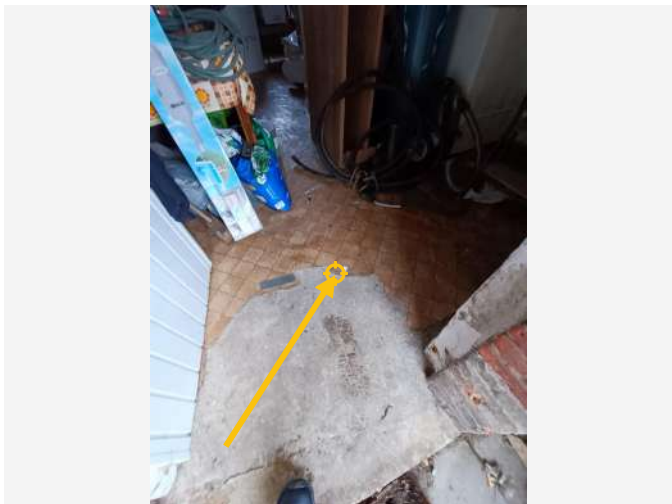
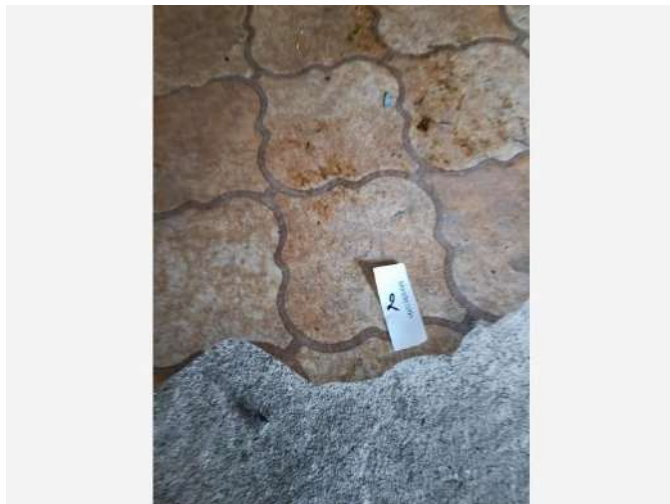
Detailfoto

Conclusie

Geen asbest

Beschrijving	Vloerzeil Garage
Omgeving	Binnen
Primaire drager	Vloer
Bindmiddel van materiaal	Karton - papier - viltachtig

Gebondenheid op basis van bindmiddel	Niet-hechtgebonden
Hoeveelheid (oppervlakte - aantal)	• 22,65 m ² - 1 stuk
Totale oppervlakte	22,65 m ²
Identificatiemethode	Vaststelling met monstername
Destructieve handeling voor identificatie	Nee
Opmerking	Vloerzeil voelt stijf aan, mogelijk verdachte onderzijde. Hoeveelheden zijn een schatting.

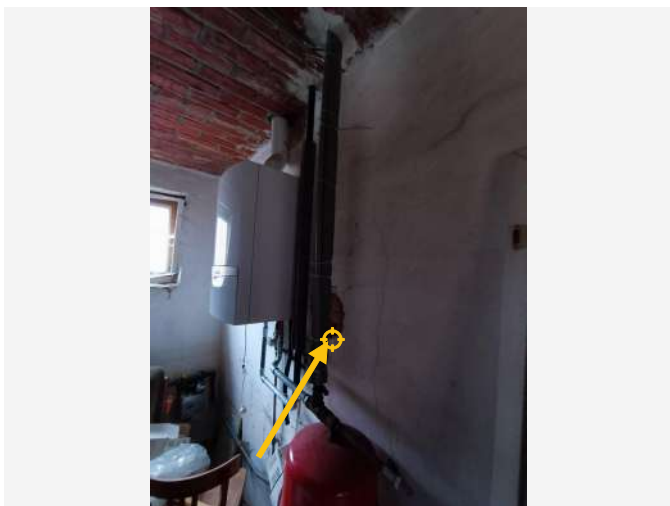
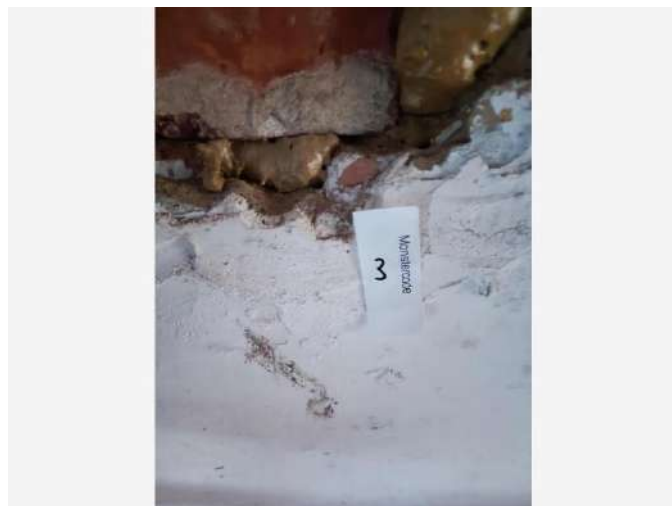
Fiche 21: Pleisterwerk Garage

Geen asbest
