# Asbestinventarisatetest

Bergvelden 60, 2220 Heist-op-den-Berg

Attestnummer : **20240627-000353.000**

Uitgegeven op : **27.06.2024**

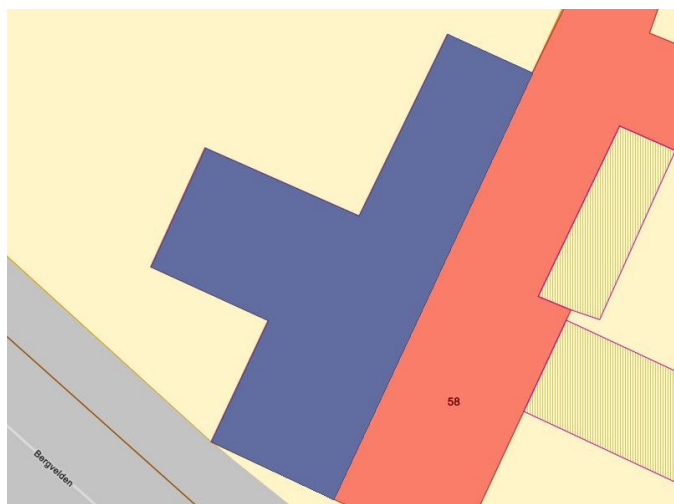
## Zone 1: Hoofdgebouw

- 0 Asbestmaterialen
- 2 Beperkingen**
- 0 Uitsluitingen
- 0 Roerende goederen
- 0 Puin, steenslag, (water)bodem
- 0 Adviezen
- 2 Geen asbest**

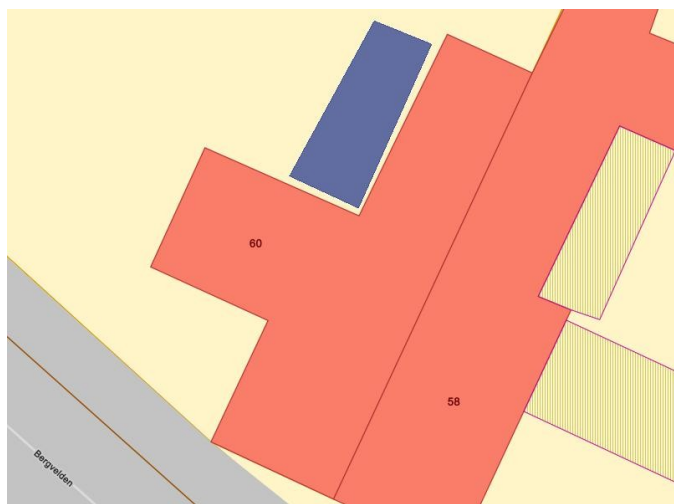
## Zone 2: Constructie

- 0 Asbestmaterialen
- 0 Beperkingen
- 0 Uitsluitingen
- 0 Roerende goederen
- 0 Puin, steenslag, (water)bodem
- 0 Adviezen
- 0 Geen asbest
