# Asbestinventarisatetest

Werftsesteenweg 68, 2220 Heist-op-den-Berg

Attestnummer : 20250910-000264.000

Uitgegeven op : 10.09.2025

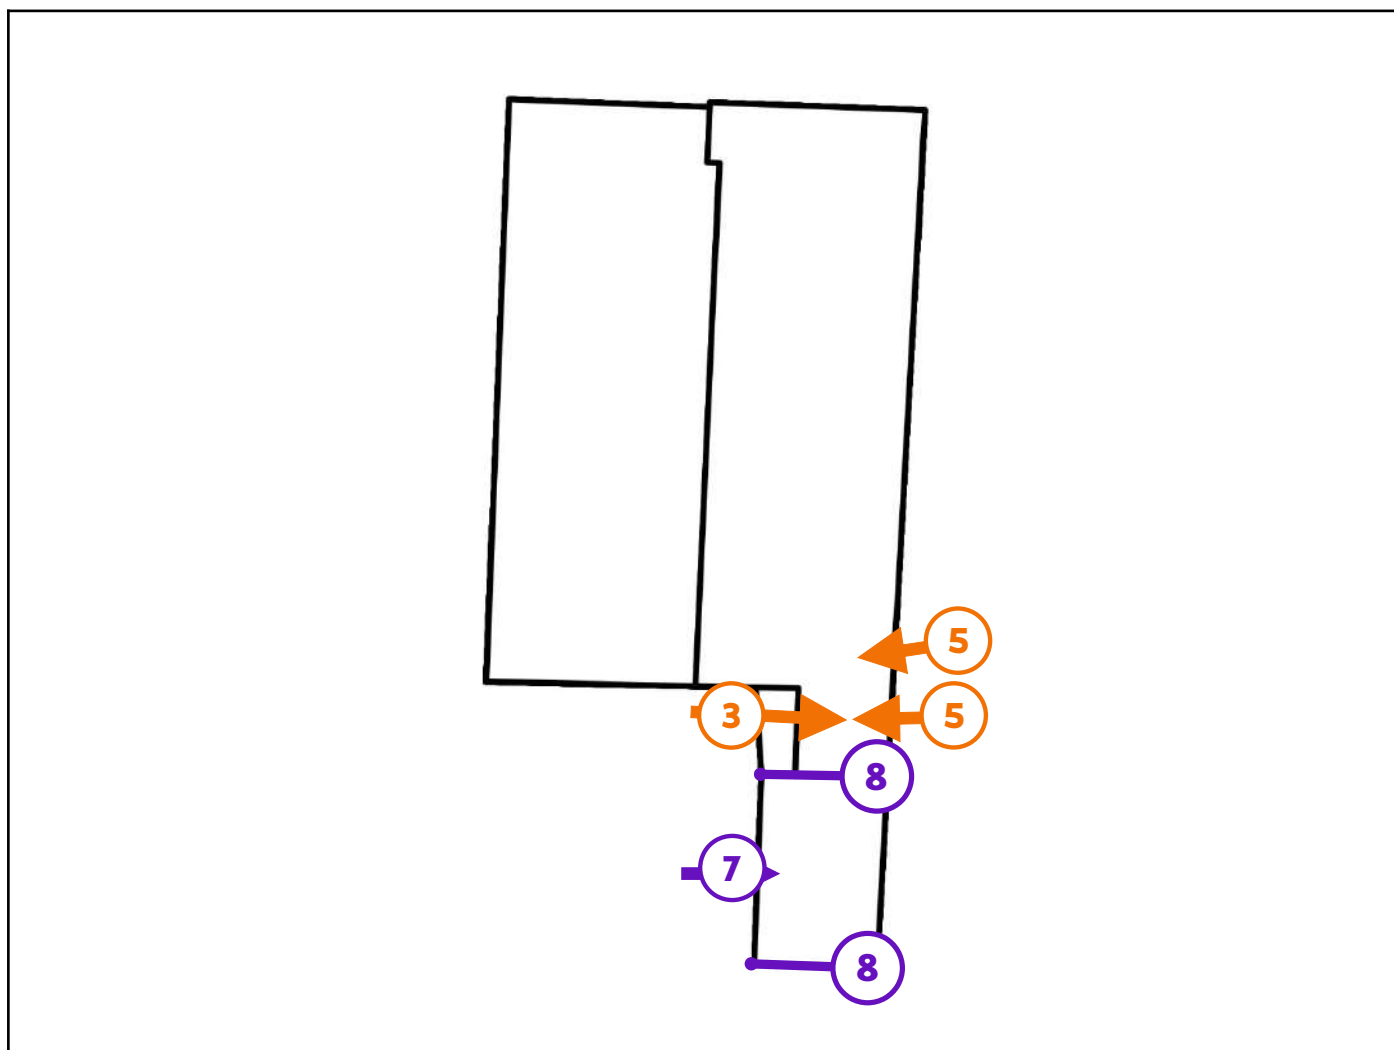
## Plan 1.10: Dakgoten/schouw(buizen) woning

| Beschrijving | Type | Actie |
|---|---|---|
| 8. Dakgoten woning niet zichtbaar (materiaal onbekend) | Beperking | - |

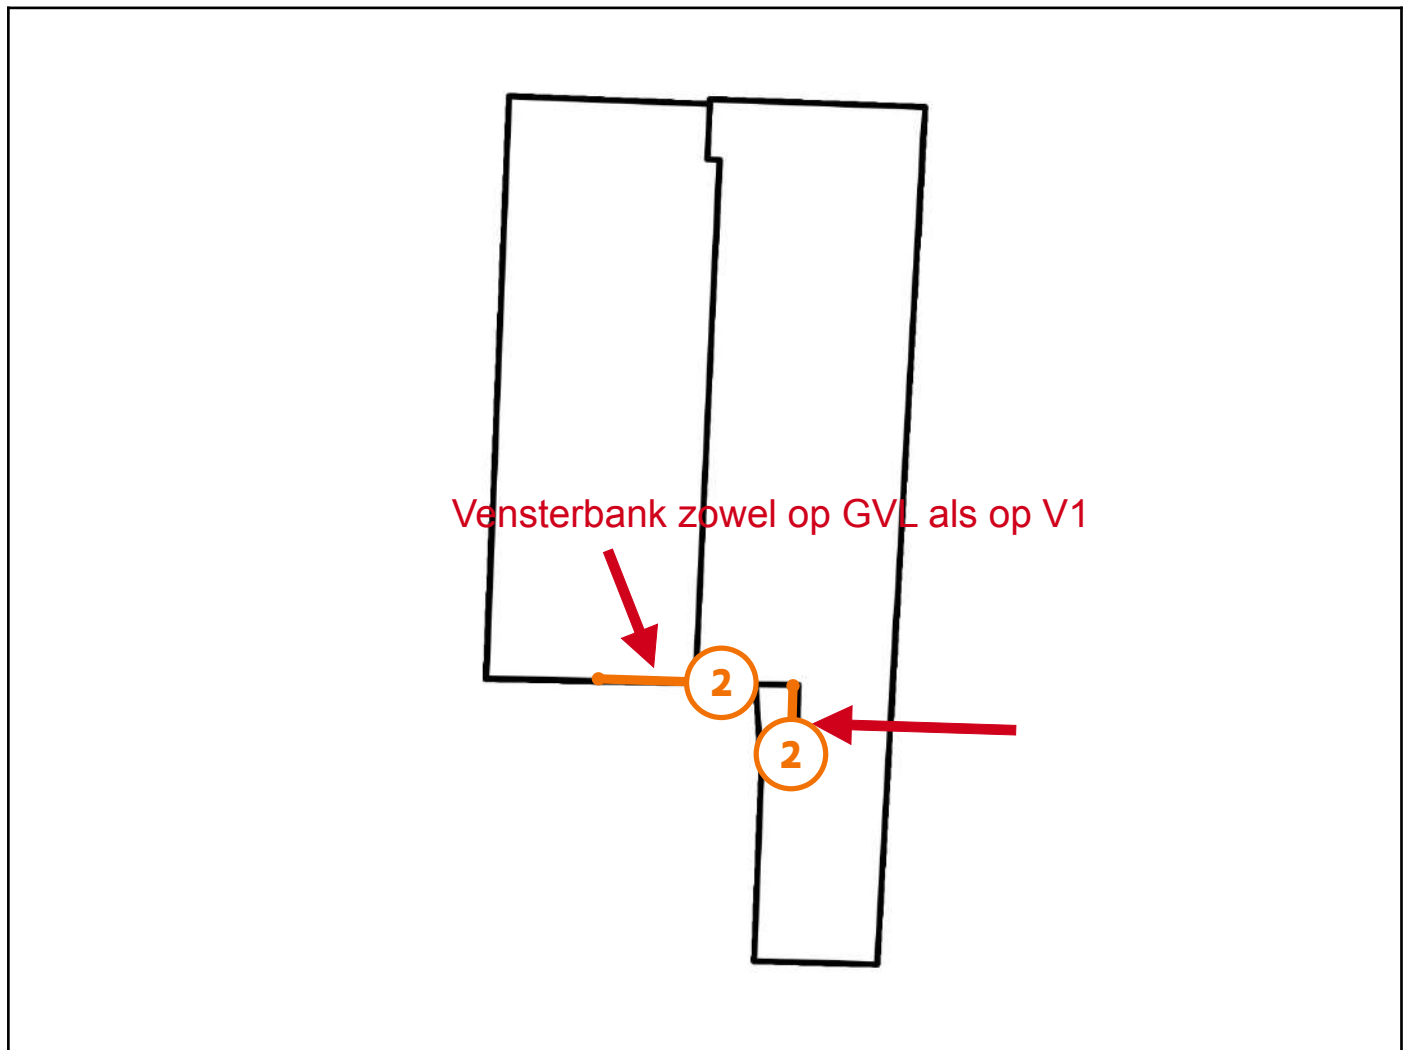
## Plan 1.11: Vensterbanken woning/magazijn

| Beschrijving | Type | Actie |
|---|---|---|
| 2. Vensterbanken buiten (asbestcement) | Asbestmateriaal | <a href="#">Verwijderen</a> |

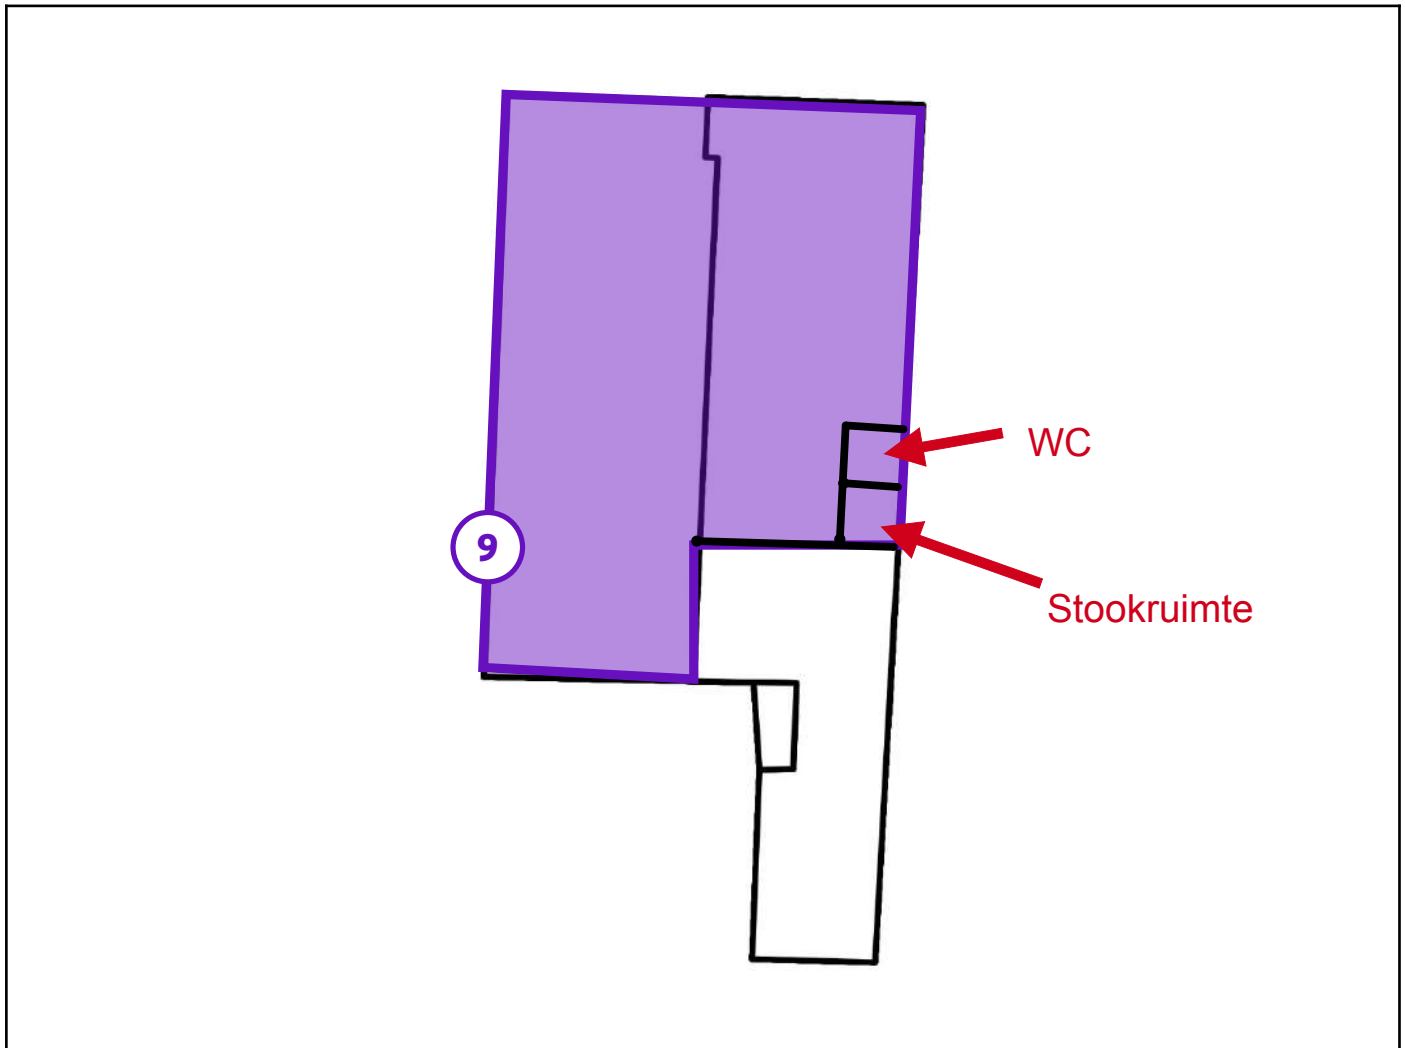
## Plan 1.12: Plan magazijn

| Beschrijving | Type | Actie |
|---|---|---|
| 9. Materiaal in opslag magazijn | Beperking | - |

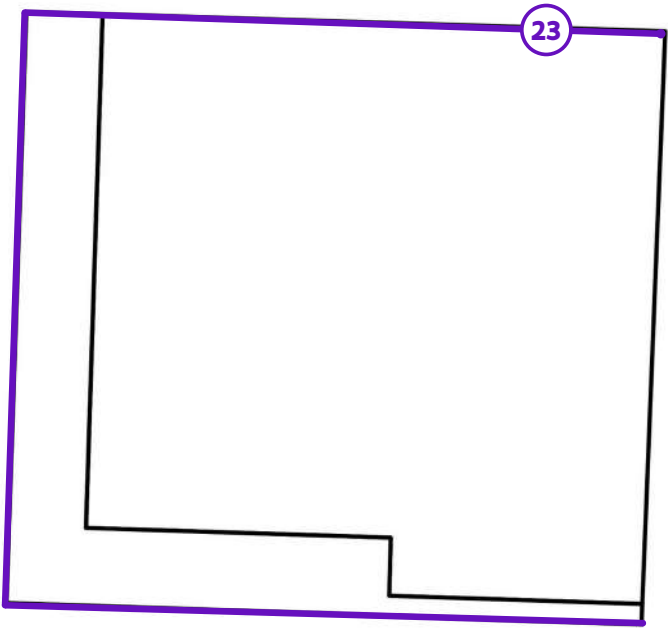
### Plan 3.1: Showroom plan dakgoten

De kit van de ramen is niet verdacht

| Beschrijving | Type | Actie |
|---|---|---|
| 23. Dakgoten showroom niet asbestverdacht | Advies | - |

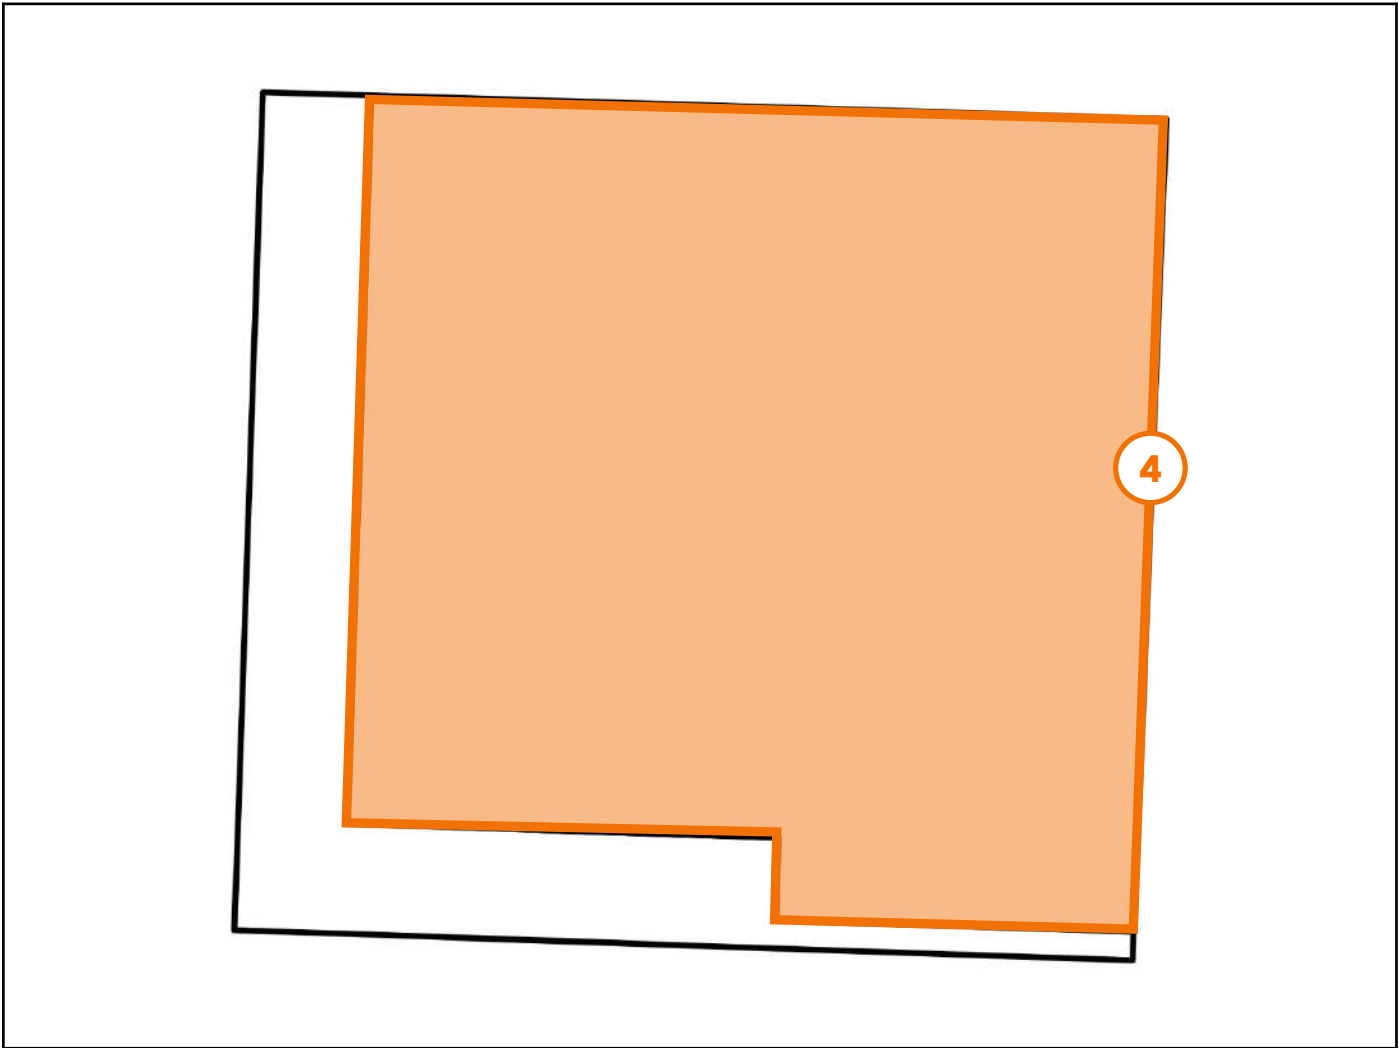
### Plan 3.2: Showroom plan dakleien

| Beschrijving | Type | Actie |
|---|---|---|
| 4. Dakleien woning en showroom (visueel vastgesteld) | Asbestmateriaal | <a href="#">Verwijderen</a> |
