Asbestinventarisatetest

Paddenhoek 39, 9830 Sint-Martens-Latem

Attestnummer : 20240409-000160.000

Uitgegeven op : 09.04.2024

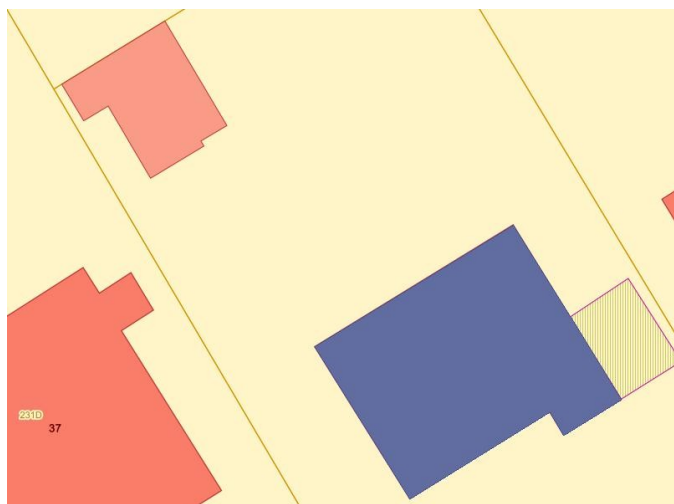
Zone 1: Hoofdgebouw

- 2 Asbestmaterialen**
- 0 Beperkingen
- 0 Uitsluitingen
- 0 Roerende goederen
- 0 Puin, steenslag, (water)bodem
- 1 Adviezen**
- 3 Geen asbest**

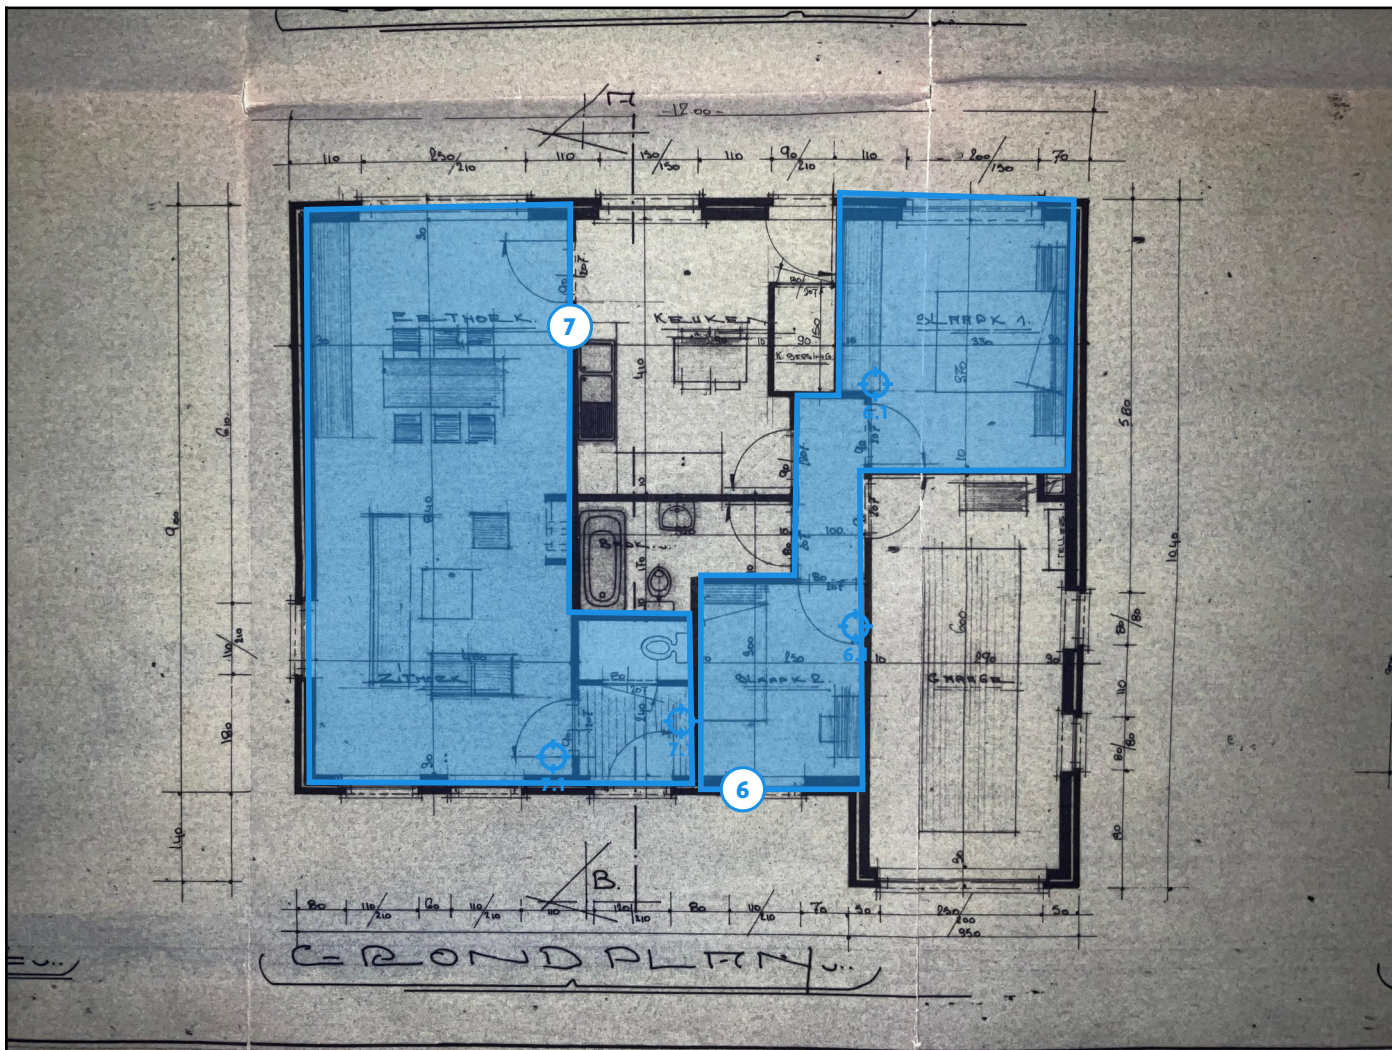
Plan 1.1: IMG_4996

Beschrijving	Type	Actie
6. Wanden: pleisterwerk slpk	Geen asbest	-
6.1 Code: 001	Mengmonster	-
7. Wanden: pleisterwerk	Geen asbest	-
7.1 Code: 001A	Mengmonster	-

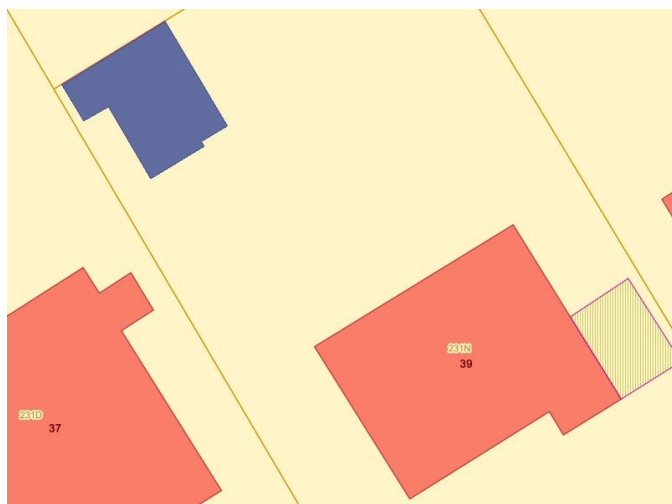
Zone 2: Bijgebouw

1 **Asbestmateriaal**
